RZECZPOSPOLITA POLSKA
MINISTERSTWO TRANSPORTU I BUDOWNICTWA
PAŃSTWOWA KOMISJA BADANIA WYPADKÓW LOTNICZYCH

RAPORT KOŃCOWY

wypadek nr: 81/05

samolot „Cessna – F150J” SP-KDR

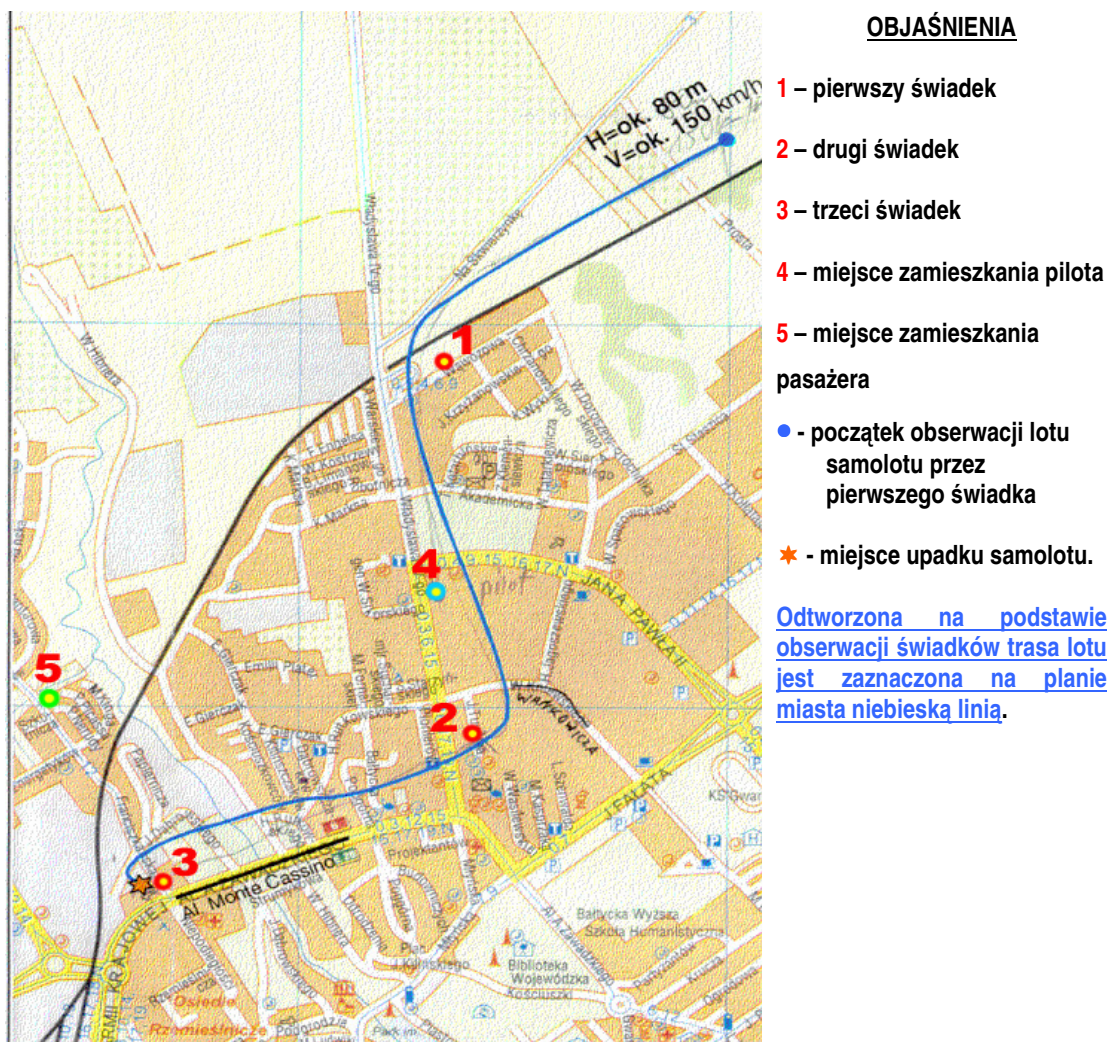
Rys. 1 – Przebieg końcowego etapu trasy lotu samolotu na planie miasta.

Efektem tego było przedwczesne zużycie całej rozporządzalnej ilości paliwa, co doprowadziło do przerwania pracy silnika w rejonie, gdzie niemożliwe było wykonanie awaryjnego lądowania. Lot trwający około 1 – 2 minut z dławiącym się i przerywającym pracę silnikiem przyczynił się do spadku prędkości. Pilot chcąc zabezpieczyć prędkość nieznacznie zmniejszył wysokość. Ostatecznie wysokość spadła do kilkunastu metrów i na tej wysokości silnik definitywnie przerwał pracę. Prawdopodobnie wobec groźby zderzenia z drzewem znajdującym się na trasie lotu, pilot „poderwał” samolot do góry, co spowodowało spadek prędkości poniżej wartości minimalnej, przeciągnięcie i „zwalenie” się w korkociąg. Po wykonaniu około połowy zwitki w lewo, samolot uderzył w krawędź i górną powierzchnię budynku nad rampą załadowniczą, odbił się przednią i dolną częścią kadłuba od ściany górującej nad daszkiem, a prawym skrzydłem od dachu budynku, i wykonując obrót w lewo o około 180⁰ spadł na ziemię tuż przy ścianie budynku.

Przebieg końcowego etapu trasy lotu samolotu, przedstawiony schematycznie na poniższym rysunku, odtworzono na podstawie zeznań świadków.
