**RAPORT KOŃCOWY  
WYPADEK**

**Zdarzenie nr: 224/06**

**Samolot ultralekki Sky Cruiser B, SP-SARA**

**29 lipca 2006 r. - Bednary**

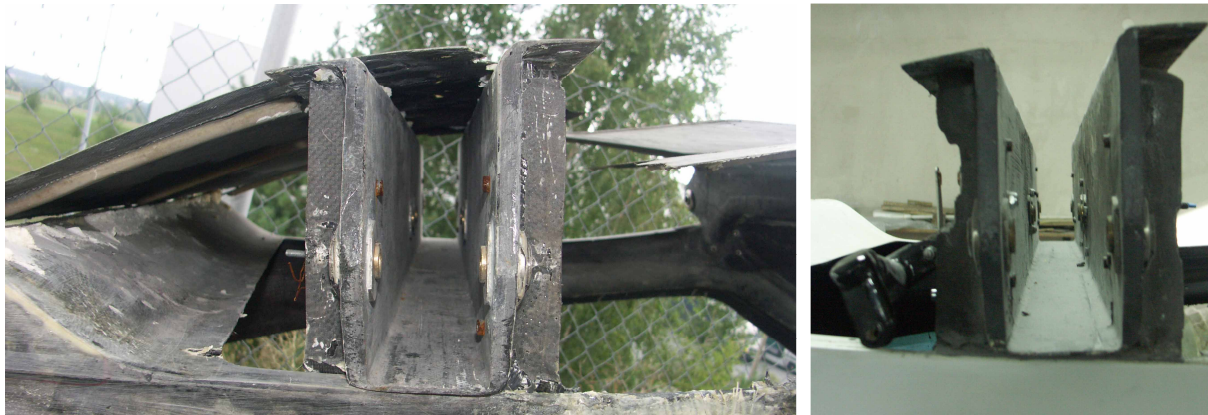
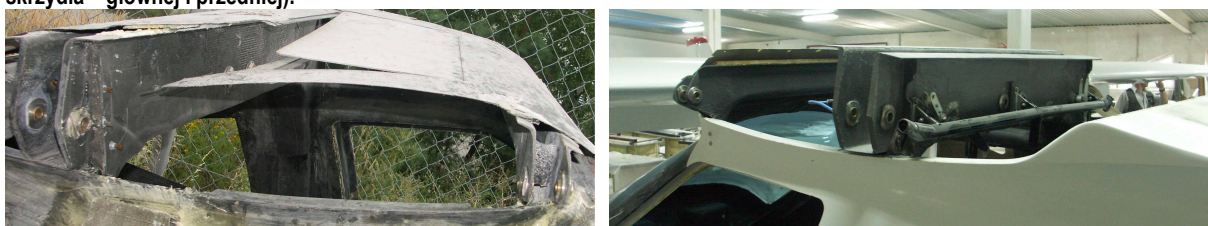
- a) zastosowaniu w egzemplarzach wyprodukowanych seryjnie – w tym w samolocie nr fabr. 011B - odejmowanej górnej pokrywy kadłuba (mocowanej na tzw. „rzepy” i kilka blachowkrętów) w miejsce pokrycia

przyklejonego na stałe w egzemplarzu poddanym wytrzymałościowym próbom statycznym; zmiana ta spowodowała poważne rozsztywnienie struktury kadłuba,

[U góry i u dołu] Porównanie struktur kadłubów samolotów – po lewej poddany wytrzymałościowej próbie statycznej (przyklejona pokrywa górna, zamykająca profile omegowe poprzeczek głównych wręg kadłuba), po prawej rozwiązanie zastosowane w samolotach seryjnych (pokrywa górna nieprzyklejona, otwarte profile omegowe poprzeczek wręg mocujących skrzydła – głównej i przedniej).

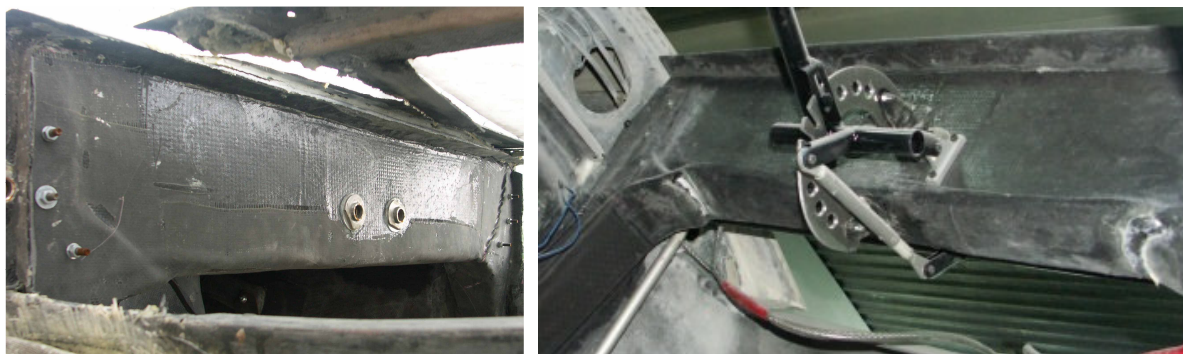
- b) zwiększeniu i wzmocnieniu nakładek z tkaniny przesyconej żywicą, mocujących górne fragmenty pionowych części wręgi głównej kadłuba do jej belki poprzecznej (w formie otwartej od góry omegówki) w egzemplarzu poddanym wytrzymałościowym próbom statycznym; rozwiązanie zastosowane w egzemplarzach wyprodukowanych seryjnie – w tym w samolocie nr fabr 011B – różniło się znacznie od wypróbowanego wytrzymałościowo i nie zapewniało takiej samej wytrzymałości

Porównanie struktur kadłubów samolotów – po lewej poddany wytrzymałościowej próbie statycznej (widoczne przyklejone od przodu wzmocnienie poprzeczki wręgi głównej i wzmocnienia jej mocowania do pozostałych części wręgi), po prawej rozwiązanie zastosowane w samolotach seryjnych.
