**MINISTERSTWO INFRASTRUKTURY
PAŃSTWOWA KOMISJA BADANIA WYPADKÓW LOTNICZYCH**

**RAPORT KOŃCOWY
WYPADKU LOTNICZEGO**

zdarzenie nr: 177/07

Motoszybowiec SZD-45A „OGAR”, SP-0066

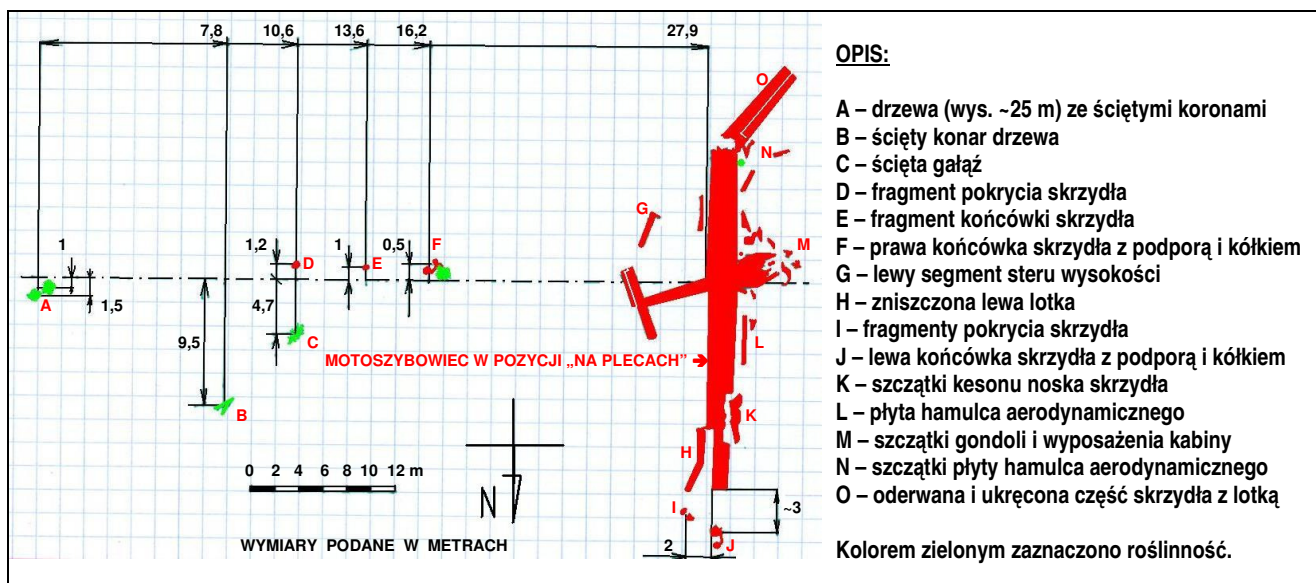
SZKIC MIEJSCA WYPADKU

Motoszybowiec zderzył się z ziemią „zawijając kabinę pilotów” pod spód z kierunkiem 270⁰ z lewej strony pasa w odległości 1070 m od początku rozbiegu z ogonem w kierunku lotniska z kursem 90⁰. Motoszybowiec upadł w tej konfiguracji 27,9 m od pierwszego zahaczenia o drzewa (mierząc od pierwszego uszkodzonego drzewa do kołpaka śmigła motoszybowca). Piloci byli zapięci w pasy, hamulce aerodynamiczne lewe i prawe wysunięte całkowicie bez asymetrii (zarówno górne jak i dolne).

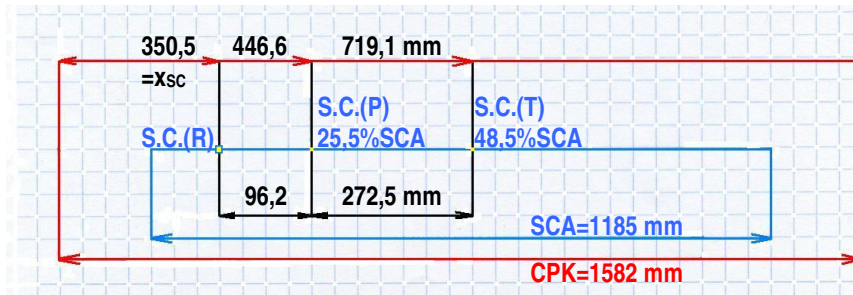
Obliczenia przeprowadzone dla ww. danych i założeń upraszczających dają w wyniku położenie S.C. podczas startu do lotu zakończonym wypadkiem wynoszące ok. 17,4% SCA. Oznacza to, że środek ciężkości motoszybowca w locie zakończonym wypadkiem znajdował się ok. 8,1% SCA przed przednim skrajnym położeniem określonym w IUwL. Położenie środka ciężkości przed dopuszczalnym przez IUwL przednim położeniem granicznym skutkowało wydłużeniem rozbiegu i startu wskutek dociążenia i nadmiernego ugięcia ogumienia podwozia oraz zmienionym zachowaniem motoszybowca w reakcji na moment pochylający – wyraźnym opóźnieniem i „ociężałością” w reakcji na zadzieranie oraz przyspieszeniem reakcji na opuszczanie nosa.
