**MINISTERSTWO INFRASTRUKTURY  
PAŃSTWOWA KOMISJA BADANIA WYPADKÓW LOTNICZYCH**

**RAPORT KOŃCOWY  
WYPADEK**

**Zdarzenie nr: 383/07**

**Zlin-526 F SP-CDF, Zlin-526 AFS SP-ELE,**

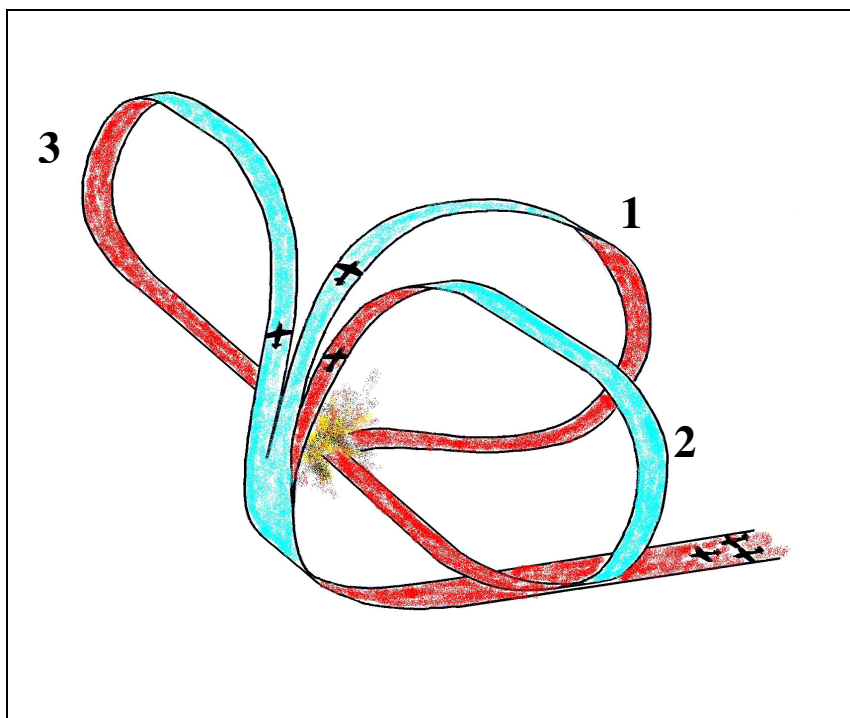
Rys. 1. Sposób wykonania figury „różyczka”.

w pozycji odwróconej. Lider (1) nie utrzymał 3s lotu w poziomie w położeniu plecowym. Samoloty wykonały pętlę do położenia pionowego nurkowania. W tym etapie lotu piloci samolotów nr 2 i 3 podali kolejno komendy „WIDZĘ” i „TAK” co oznaczało, że obydwaj piloci zauważyli się wzajemnie i obserwowali. Cała trójka wykonała ostatni etap pętli. Piloci samolotów nr 2 i 3 wyprowadzili do lotu poziomego na zbliżonej wysokości, natomiast samolot lidera po wykonaniu pętli znalazł się niżej niż samoloty prowadzone i w celu precyzyjnego wykonania manewru „mijanka” rozpoczął wznoszenie. Na około 1 s przed zderzeniem pilot samolotu nr 2 krzyknął przez radio „JEZU”. Świadczyło to o tym, że zdawał sobie sprawę z groźby sytuacji, jednak nie wykonał żadnego manewru. Lider (1) na ułamek sekundy przed zderzeniem wykonał próbę obniżenia lotu samolotu i przelecenia pod samolotem nr 2 (bazą). Jednak, ze względu na bardzo małą odległość od samolotu nr 2, uniknięcie zderzenia było niemożliwe. Śmigło samolotu lidera zniszczyło skrzydło i kadłub samolotu nr 2 (bazy). Nastąpiło całkowite zniszczenie obydwu samolotów w powietrzu. Samolot nr 3 w czasie zderzenia znajdował się około 15m powyżej i 50m z prawej strony samolotu bazy.

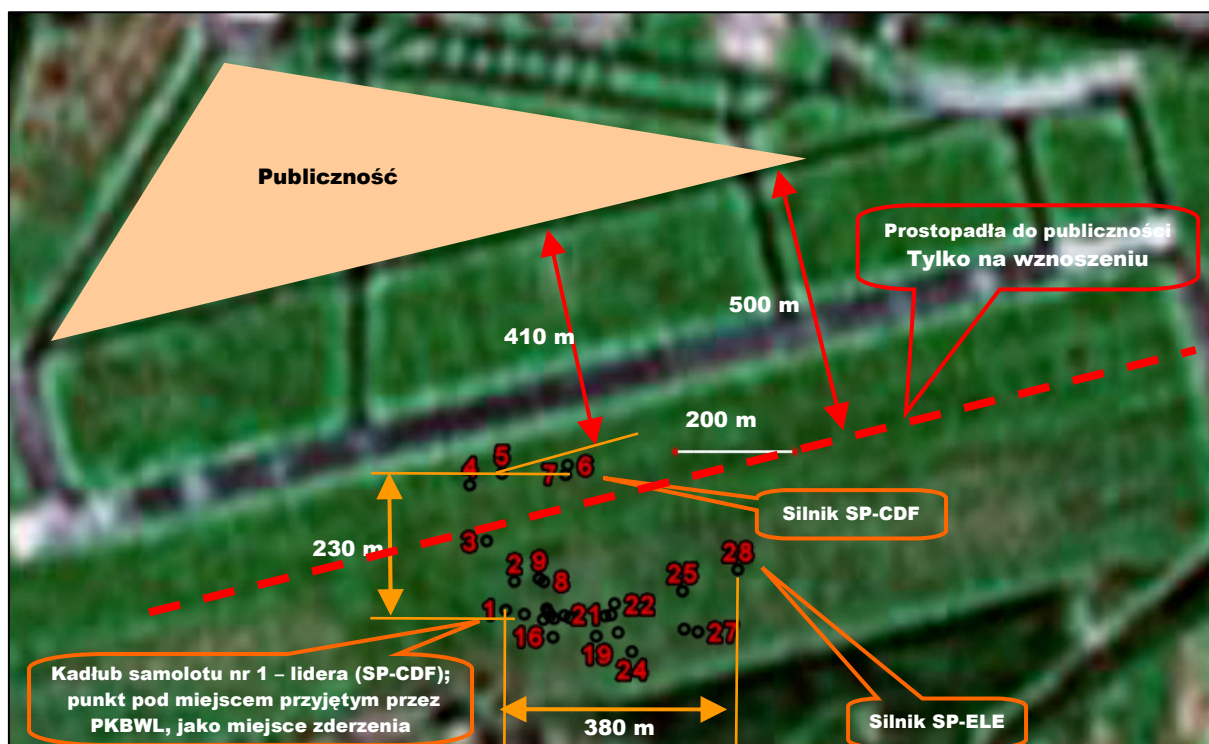
Rys. 2. Rozrzut szczątków samolotów w stosunku do widzów.

bliżej niż 410m od publiczności. Najbliżej publiczności, na odległość 410m spadła część fotela pilota lidera. Silnik samolotu lidera spadł w odległości 420m od publiczności.

Szczątki samolotu „bazy” przemieściły się w kierunku wschodnim, na odległość 380m od miejsca zderzenia. Najdalej, na odległość 380m spadł silnik samolotu nr 2 SP-ELE.

Jak wynika z przedstawionego szkicu odległość 500m (linia oznaczająca wykonywanie figur w kierunku publiczności) zapewniła pełne bezpieczeństwo publiczności również w przypadku, gdyby najdalej lecące szczątki samolotu nr 2 leciały w kierunku publiczności. Wtedy najdalej lecące szczątki samolotu spadłyby nie bliżej niż 260m od publiczności.

Jak wynika z przedstawionych danych, zalecane w wytycznych Prezesa ULC, odległości separacja widzów nie zapewnia bezpieczeństwa publiczności w czasie wykonywania figury „różyczka” z mijanką w dolnym położeniu. Według oceny Komisji wynika to z faktu, że w dokumencie nie rozpatrywano figury polegającej na mijaniu się samolotów w czasie wykonywania akrobacji.

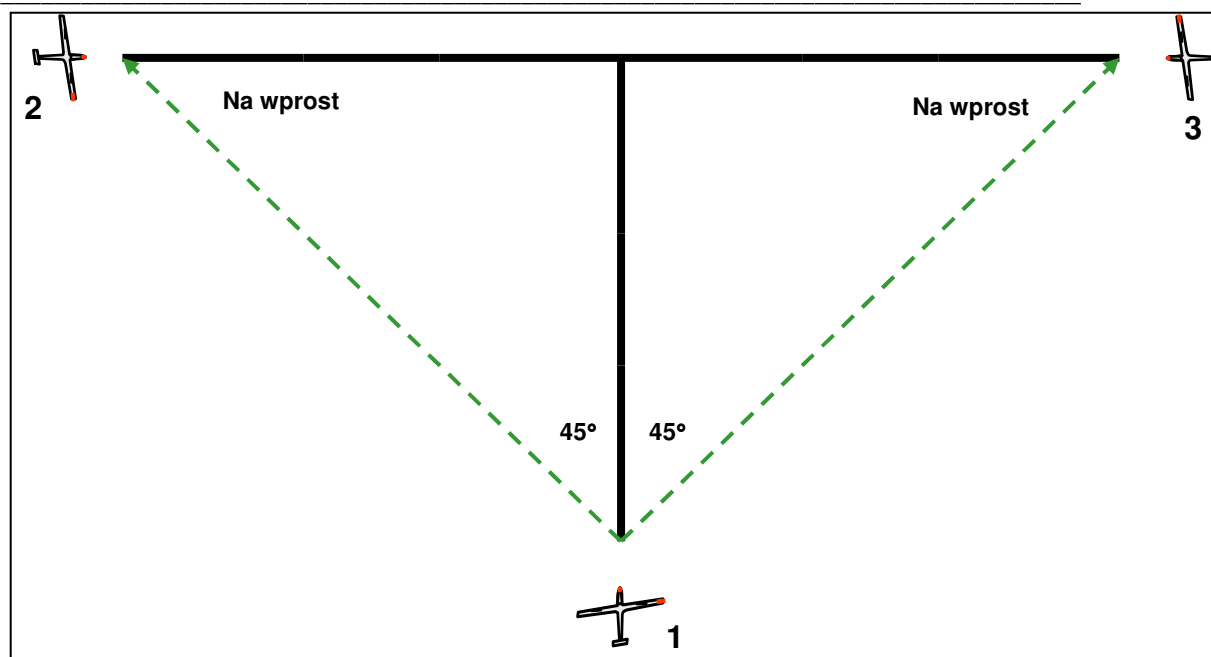
Rys. 5. Wzajemne położenie samolotów w czasie wykonywania figury „różyczka” z zaznaczeniem kątów obserwacji.

Jak wynika z rysunku, piloci samolotów nr 2 i 3 prowadzili obserwację na wprost, a więc w obszarze centralnego widzenia. Lider (1) miał obserwowane samoloty, przez cały czas trwania figury, w obszarze widzenia peryferyjnego. Aby dokładnie obserwować obydwa samoloty musiałby obserwować je na zmianę, co jednak biorąc pod uwagę czas potrzebny na rozpoznanie obiektu i podjęcie ewentualnej decyzji o zmianie toru lotu, który wynosi ponad 3 s, co przy średniej prędkości przemieszczania się samolotów około 80m/s powoduje, że odwrócenie wzroku od obserwacji jednego samolotu w celu obserwacji drugiego powoduje, że pierwszy samolot przemieści się na odległość ponad 200m. Ponowne jego odszukanie i rozpoznanie jest utrudnione. Szczegółowa analiza tego problemu została przedstawiona w ekspertyzie.

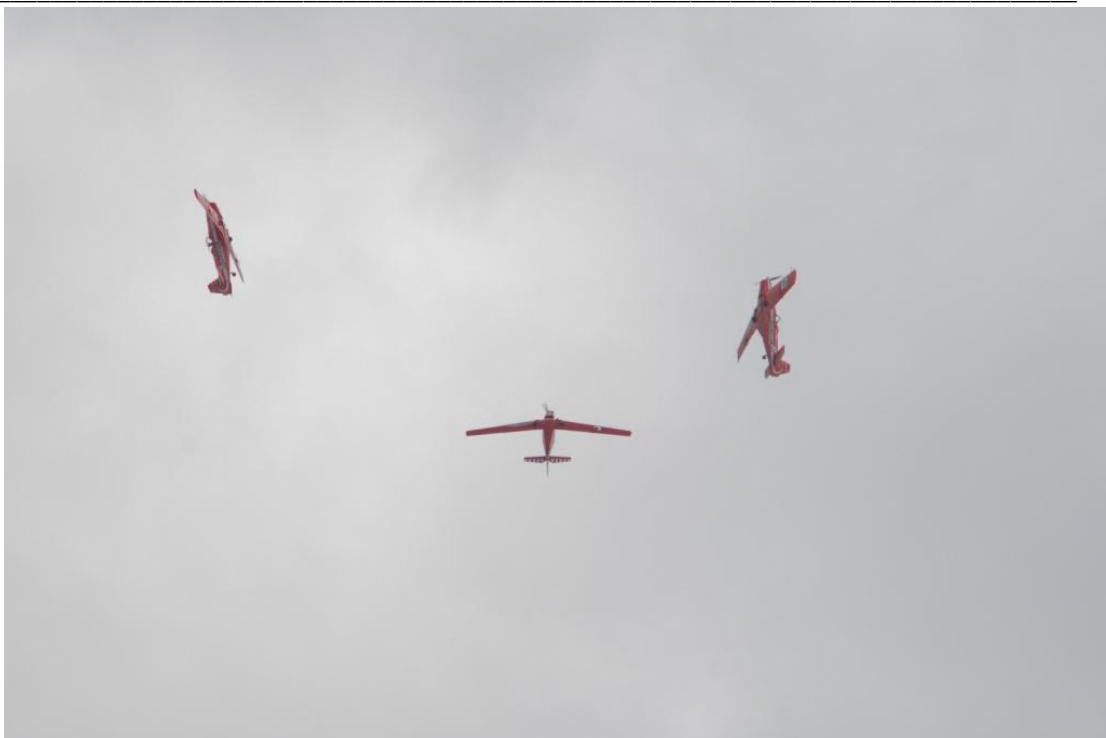
Zdjęcie – prowadzeni kończą ¼ beczki na wznoszeniu, lider kontynuuje pętlę.

Jak widać na zdjęciu-w czasie gdy skrzydłowi wykonują jeszcze lot w pionie lider leci z kątem wznoszenia około 45°. W rezultacie tego szybciej znalazł się w pozycji plecowej niż pozostałe dwa samoloty. Był również na mniejszej wysokości. Po przejściu do lotu plecowego piloci samolotów 2 i 3 wykonali lot w położeniu plecowym przez czas około 3s natomiast lider bez tego wytrzymania w locie plecowym wykonywał dalszą część pętli. Po przejściu do pozycji pionowej pilot samolotu nr 3 podał komendę „WIDZĘ” a pilot samolotu 2 (baza) potwierdził, że widzi samolot nr 2 poprzez podanie komendy „TAK”. Lider nie podał żadnej komendy. Sposób wykonania pętli przez lidera, przy zachowaniu zbliżonej prędkości lotu doprowadziłby do przelecenia strefy mijanki kilka lub kilkanaście sekund przed pozostałymi samolotami. Jedyną możliwością kompensacji innego wykonania pętli było zmniejszenie prędkości lotu. Jak wynika z obliczeń, prędkość lotu samolotu lidera w czasie zderzenia była o około 80km/h mniejsza niż pilota samolotu numer 2 (bazy) i około 70km/h mniejsza niż pilota samolotu nr 3. Schematycznie sposób wykonania lotu lidera i samolotu bazy przedstawiono na rysunku 6.

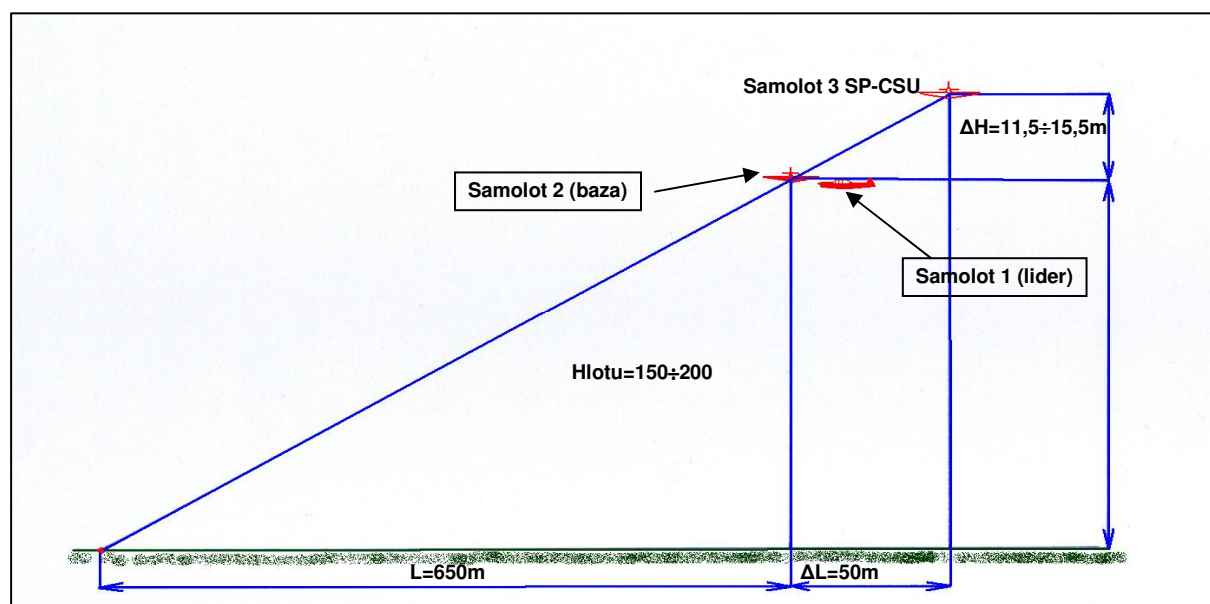
Rys. 7. Wzajemne położenie samolotów w chwili zderzenia (samolot nr 3 leci w kierunku obserwatora, samolot nr 2 w kierunku od obserwatora).

Wzajemne położenie samolotów zostało obliczone na podstawie analizy zdjęć poklatkowych wykonanych przez fotografa znajdującego się w odległości 650m od miejsca upadku samolotu lidera. Wysokość lotu  $H=150-200\text{m}$  przyjęto na podstawie informacji pilotów. Piloci samolotów nr 2 i 3 wzajemnie obserwowali się i pilot samolotu nr 3 wykonywał lot w taki sposób, że w chwili mijania się z samolotem nr 2 był od niego wyżej o około 15m i z boku o około 50m (mijanie odbyło się zgodnie z założeniem prawymi burtami). Wzajemne położenie samolotów w chwili zderzenia przedstawiono na rysunku 7.
