**MINISTERSTWO INFRASTRUKTURY  
PAŃSTWOWA KOMISJA BADANIA WYPADKÓW LOTNICZYCH**

# **RAPORT KOŃCOWY**

**Zdarzenie nr: 80/09**

**Statek powietrzny: śmigłowiec Mi-2Plus, SP-ZXC**

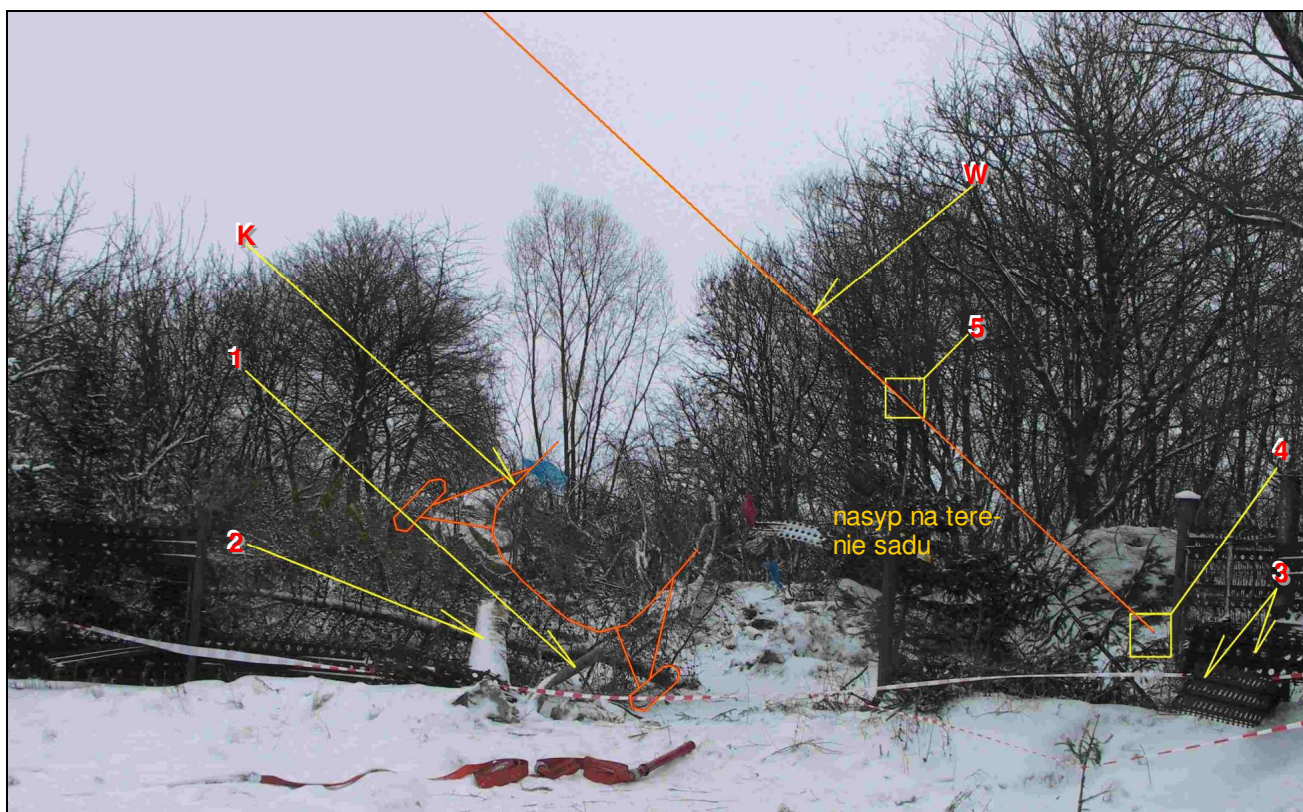
- 1** – zgięty słupek ogrodzenia, wykonany ze stalowej rury (po nim „ślizgał się” kadłub)
- 2** – powalony i połamany modrzew o średnicy ok. 22 cm (na nim zламаł się kadłub)
- 3** – płyty ogrodzenia odgięte uderzeniem łopaty wirnika głównego w kierunku przeciwnym do kierunku lotu
- 4** – szczątki łopaty – miejsce uderzenia łopaty wirnika głównego w ogrodzenie
- 5** – miejsce złamania sosny na wysokości ok. 2,1 m [od uderzenia łopatą wirnika głównego]
- W** – odtworzone położenie płaszczyzny wirnika głównego w chwili zderzenia z ziemią (poglądowo)
- K** – odtworzone położenie obrysu kadłuba w chwili zderzenia z ziemią (poglądowo)

Zobrazowanie poprzecznego położenia śmigłowca w chwili zderzenia z terenem [na podstawie śladów] widziane z tyłu śmigłowca [od strony śmigielka ogonowego].

Określona na podstawie pozostawionych śladów konfiguracja śmigłowca w chwili zderzenia z ziemią i przeszkodami (cokołem i konstrukcją ogrodzenia oraz rosnącymi tuż za nim drzewami) – przechylenie w prawo o ok.40-45°, nachylenie „na nos” o ok. 3-5° i lekkie

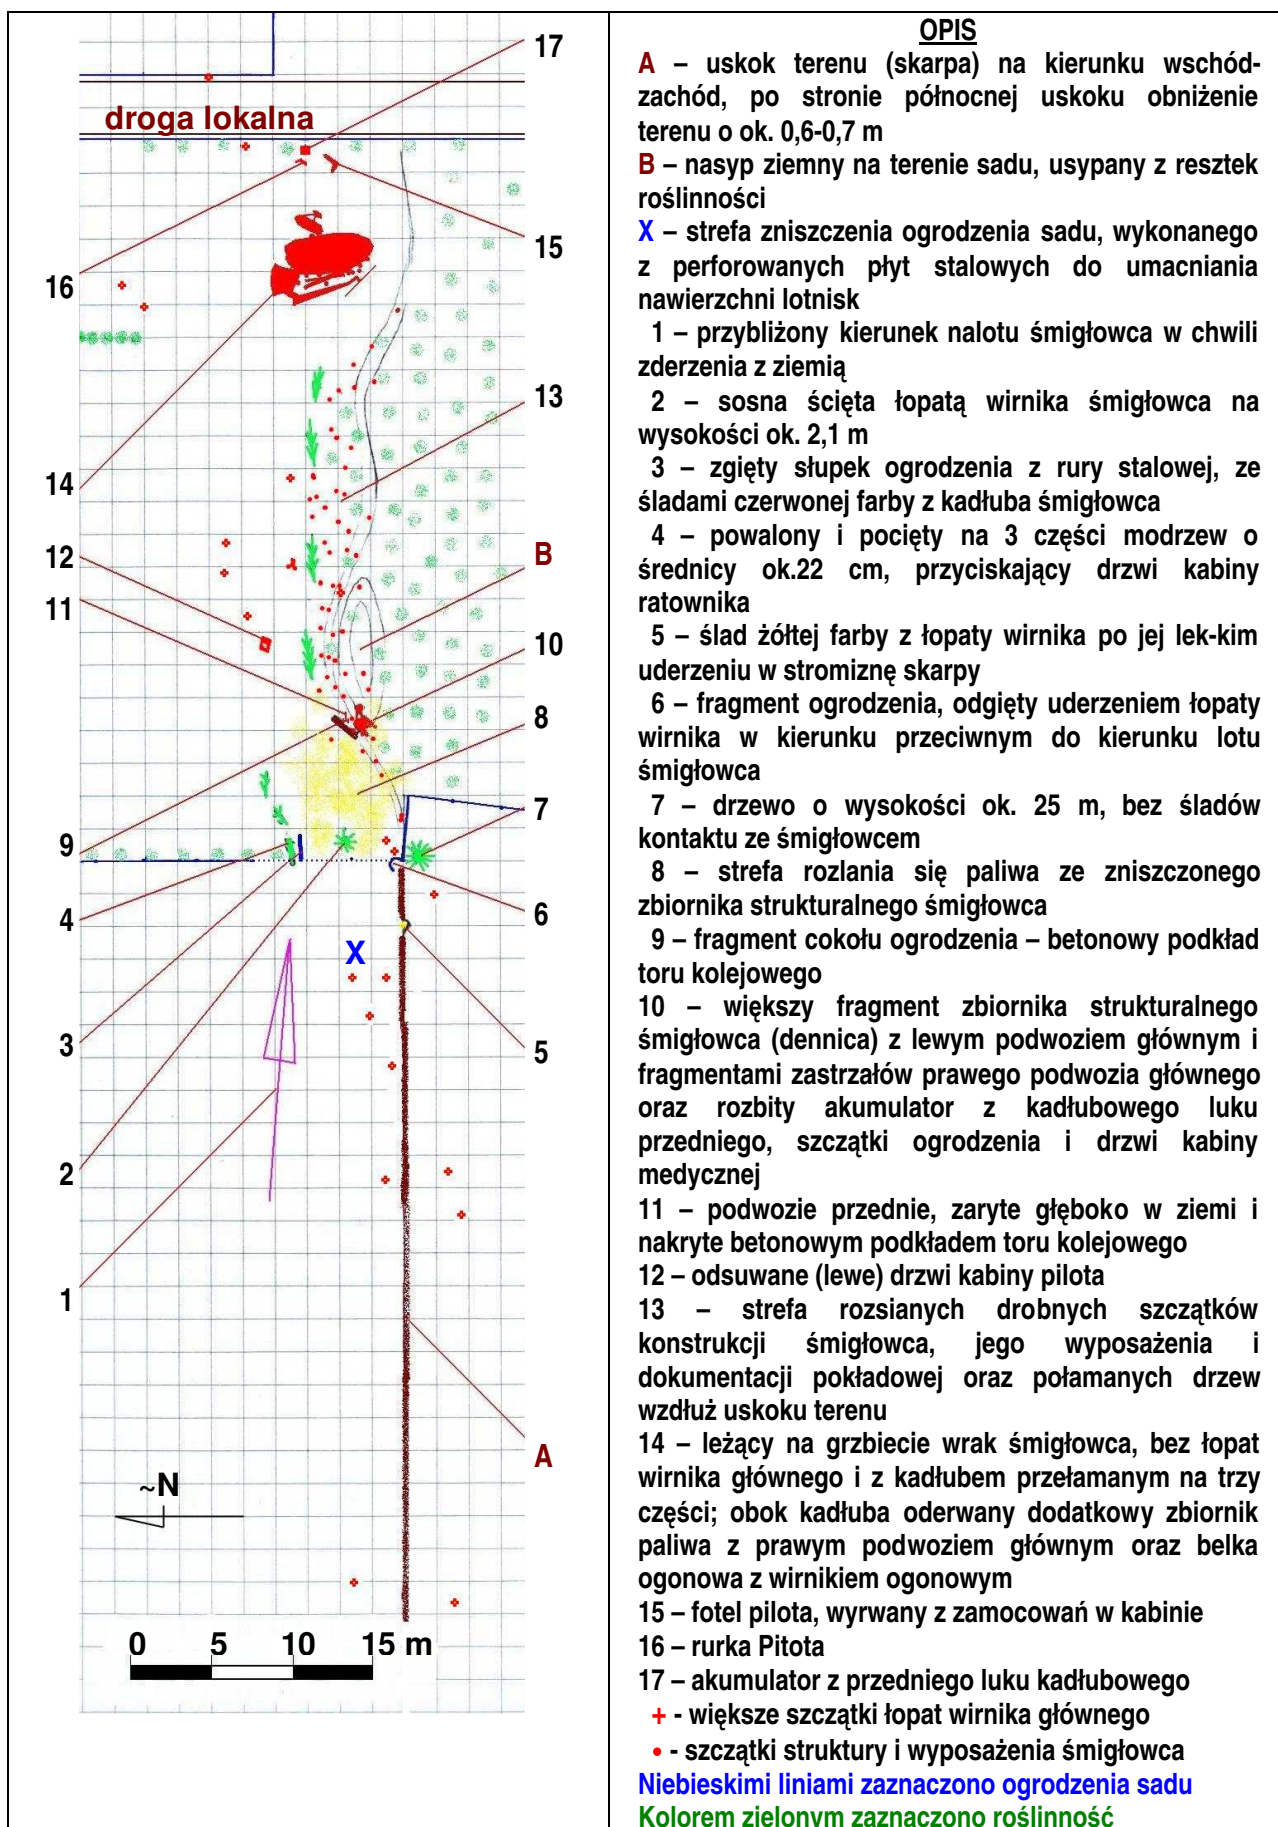
- śmigłowiec, mając nadany obrót w prawo, lewym bokiem do kierunku zderzenia pod kątem ok.85-90° wpadł na drzewa o średnicach 5-10 cm, kładąc je pod kątem 60-70° i wybijając się na nich w górę, następnie kontynuując obrót w prawo przewrócił się przez lewą burtę przechodząc na plecy wirnikiem do dołu i łamał następne drzewa, po których ślizgając się spadł na wirnik i znieruchomiał, łamiąc łopaty, z których jedna pod kątem 90° opierała się o osłonę zespołu napędowego, a dwie pozostałe pozostały pod kadłubem,

- gwałtowne wyhamowanie ruchu śmigłowca oraz obrót spowodowały złamanie kadłuba na tylnej wrędze kabiny medycznej i odłamanie belki ogonowej, która wraz z częścią kabiny sanitarnej złamała się pod kątem ok.90° wrywając resztkę bocznej ściany kabiny wraz z siedzeniem lekarza na zewnątrz (9-ta wręga).

- wszystkie drzwi (odsuwane drzwi pilota, drzwi ratownika i drzwi kabiny medycznej) odpadły od konstrukcji kadłuba,
- górna część kadłuba z zespołem napędowym została w znacznym stopniu uszkodzona w swej przedniej partii – zgnieceniu uległy obudowy wlotów powietrza do silników, a osłony zespołu napędowego zostały zdeformowane,

- segment tylny kadłuba uległ odłamaniu na wrędze tylnej kabiny medycznej oraz odłamaniu od belki ogonowej,
- wał napędowy wirnika ogonowego został podczas łamania kadłuba silnie zagięty, lecz zachował ciągłość,

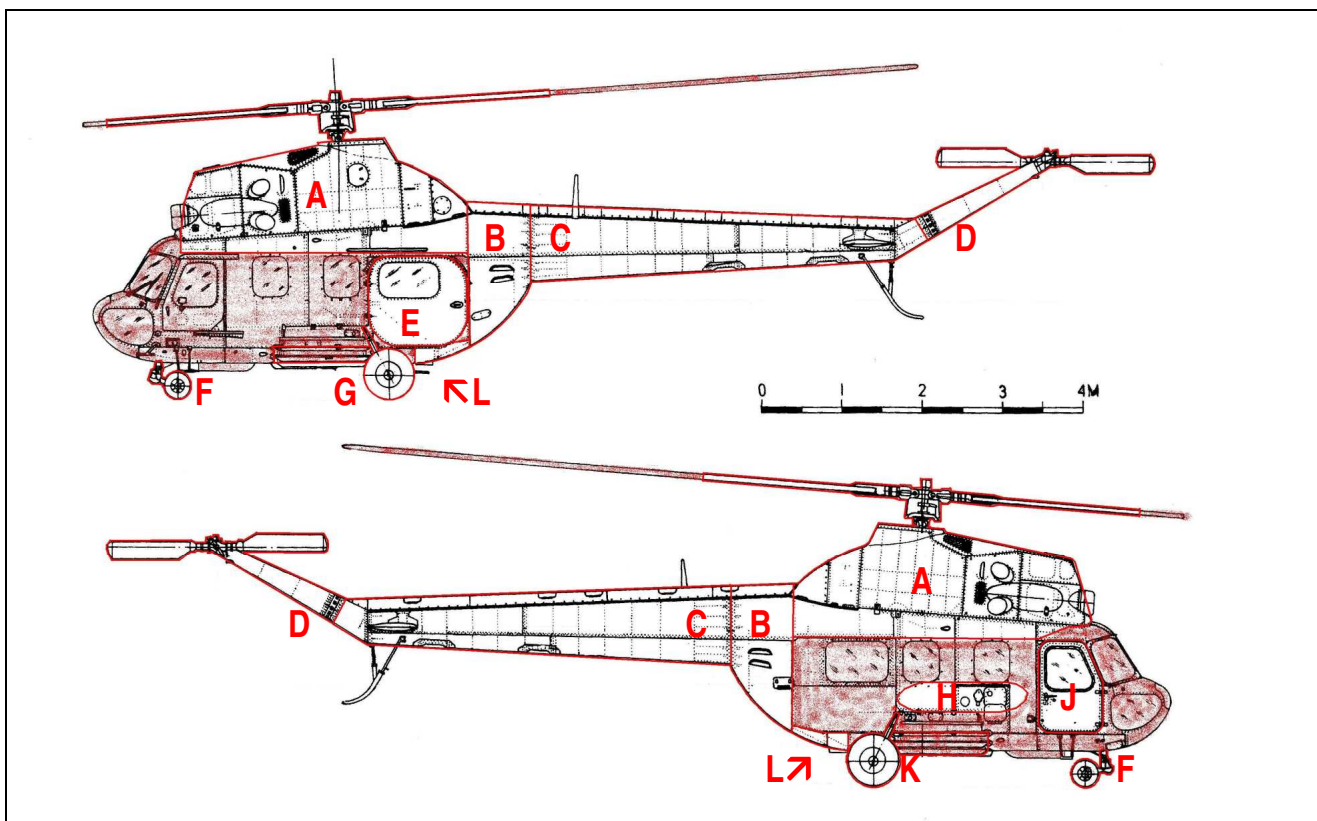
- podwozie przednie zostało oderwane od konstrukcji kadłuba po uderzeniu o cokół ogrodzenia i całkowicie wbite w ziemię (w taki sposób, że cokół ogrodzenia znalazł się nad nim),
- przednia część kadłuba – oszklenie kabiny, luk akumulatorów, tablica przyrządów, pulpity wyposażenia i instalacji pokładowych – została całkowicie zniszczona,
- dolna część kadłuba – konstrukcja podłogi wraz ze strukturalnym zbiornikiem paliwa – została „ścięta” i zdefragmentowana na drobne szczątki, największą jej częścią był fragment paliwowego zbiornika strukturalnego z lewym podwoziem głównym i krótkimi odcinkami zastrzałów prawego podwozia głównego,
- prawe podwozie główne z fragmentami zastrzałów i dodatkowym zbiornikiem paliwowym pozostało zamocowane do fragmentu konstrukcji kadłuba,
- ściany boczne kadłuba zostały poszarpane na drobne fragmenty, wśród których można było zidentyfikować obramowania okien,

Zniszczenia śmigłowca – rozdzielanie struktury pokazane na rzutach bocznych: A – górna część kadłuba z zespołem napędowym, przekładnią i wirnikiem głównym, B – tylny segment kadłuba, C – Belka ogonowa, D – belka wysięgnikowa wirnika ogonowego, E – drzwi kabiny sanitarnej, F – podwozie przednie, G – lewe podwozie główne, H – dodatkowy zbiornik paliwa, J – drzwi ratownika, K – prawe podwozie główne, L – strukturalny zbiornik paliwa; kolorem czerwonym zaznaczono linie przełomów oraz strefy struktury i elementy rozbite na drobne kawałki.

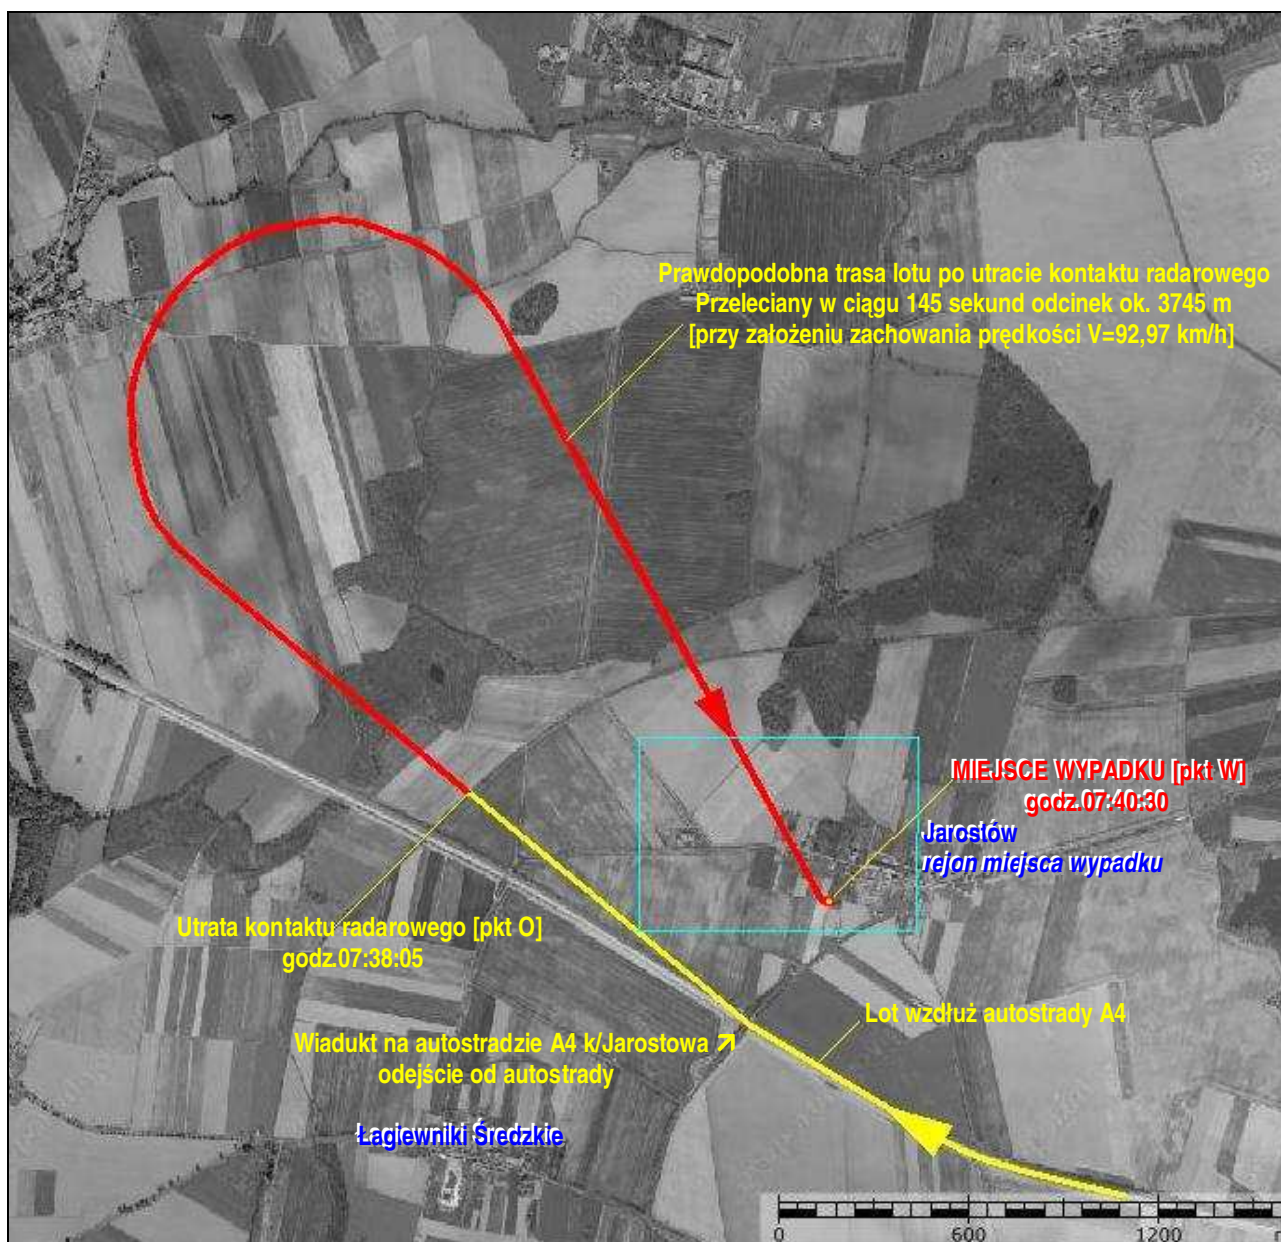
Krótko po utracie kontaktu radarowego śmigłowiec zawrócił, wykonując zakręt w prawo na kurs prowadzący do wsi Jarostów i dalej do punktu położonego ok.750-770 m od wiaduktu k/Jarostowa na autostradzie A4 w kierunku Wrocławia:

Prawdopodobny przebieg lotu po utracie kontaktu radarowego.

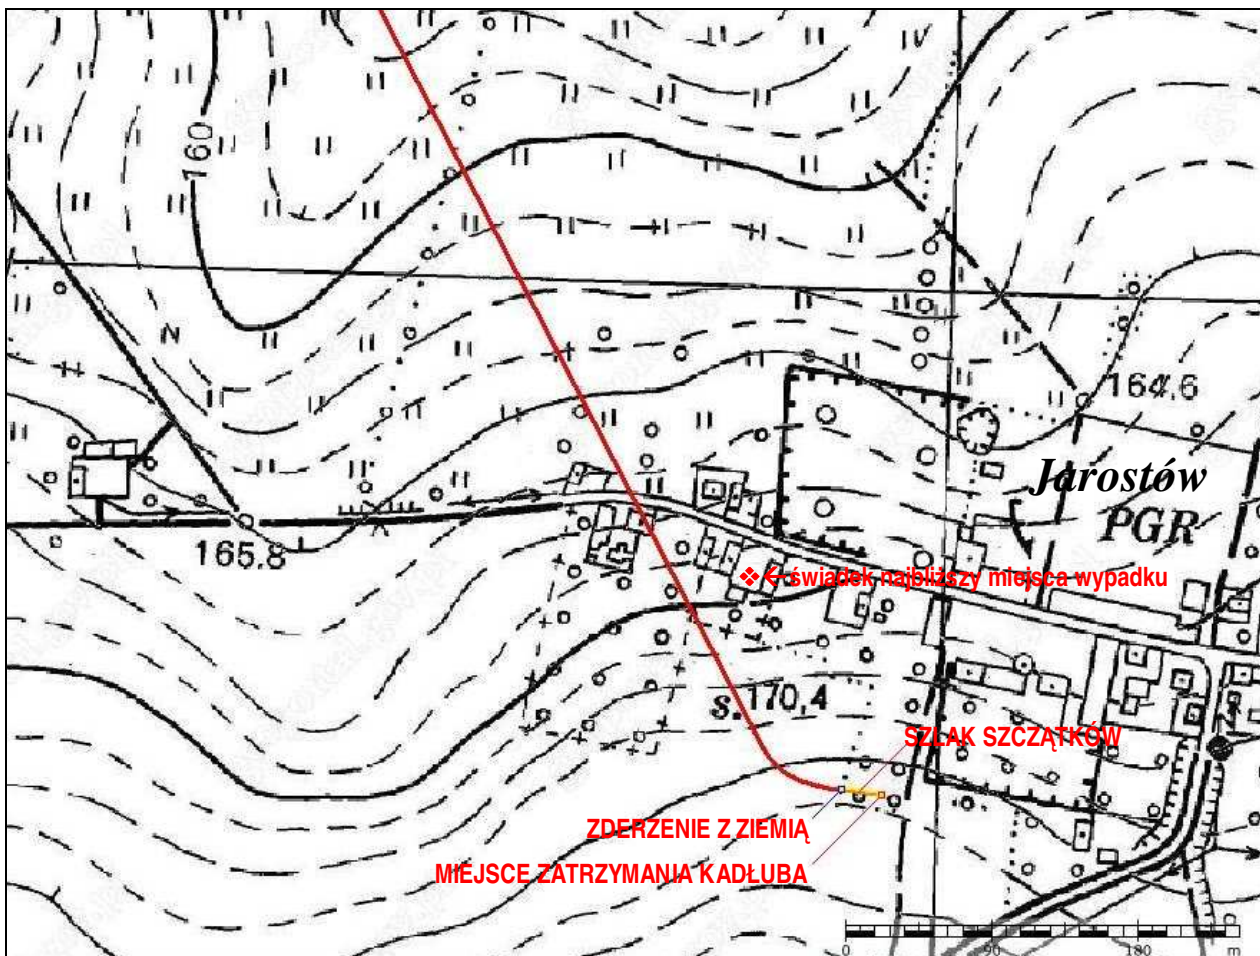
Ostatnia faza lotu (tj. ostatnie ok.550 m) odbywała się nad terenem nieznacznie wznoszącym się w kierunku lotu – nachylenie terenu (ok. 1:27) i prędkość lotu śmigłowca (założona ok. 93

km/h; z możliwością 2-krotnego zwiększenia w końcowym stadium lotu) sprawiały, że śmigłowiec zbliżał się do powierzchni ziemi z prędkością pionową ok. 1 m/s (a do 2 m/s przy prędkości ok. 185 km/h) przy założeniu, iż pilot zachowywał poziomy tor lotu. Prędkość lotu w chwili zderzenia z ziemią może być jedynie określana w przybliżeniu na podstawie stanu zniszczenia konstrukcji i szkód w otoczeniu – na ich podstawie Komisja ocenia, że mogła wynosić nawet na ok. 180 km/h.

Rejon miejsca wypadku z naniesionymi elementami sytuacji na mapie warstwicznej [góra]. Czas przelotu odcinka ok. 550 m zaznaczonego kolorem czerwonym wyniósł ok. 20 s.

Profil terenu w płaszczyźnie trajektorii ostatniej fazy lotu (tj. ostatnich ~550 m/~20 s trasy). Widoczne dość wyraźne nachylenie stoku, wynoszące ok. 1: 27. Śmigłowiec zbliżał się do terenu z prędkością pionową min. ok. 1 m/s [przy założeniu prędkości postępowej ok. 93 km/h].

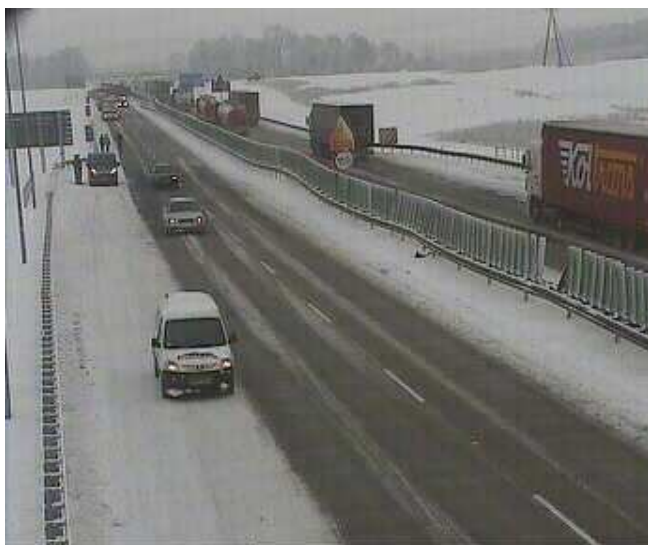
Na kamerach zainstalowanych w węźle autostradowym Budziszów (4 km na zachód od miejsca wypadku) wyraźnie widoczne jest **gwałtowne ograniczenie widzialności** (obrazy archiwizowane, co 10 minut).

**Obraz kamery Budziszów 17 luty 2009, godz.07:10**

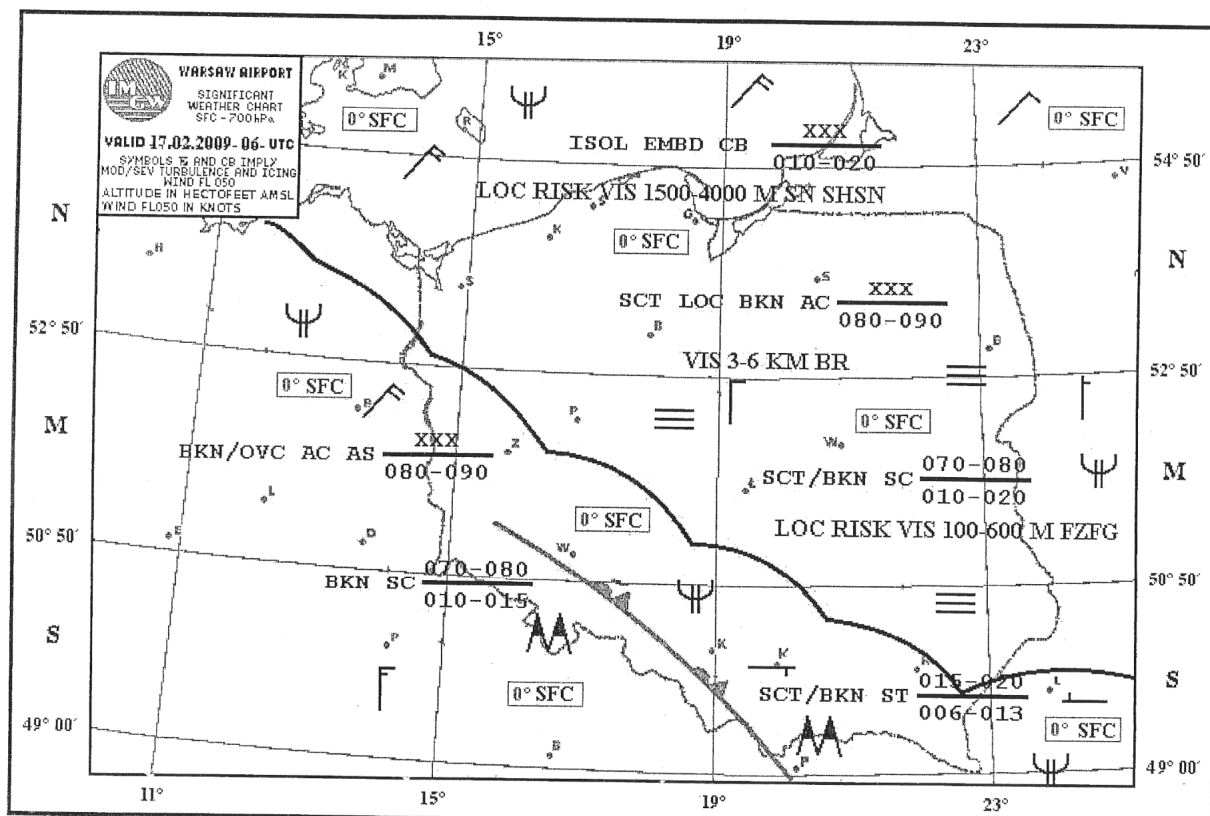
Prognoza w formie mapy SWC opracowana przez Biuro Prognoz Warszawa Okęcie, ważna do godziny 06z była schematyczna i zdaniem Komisji nie zawierała istotnego elementu, jakim był napływ mroźnego powietrza od północnego wschodu, które przemieszczając się na zachód pradoliną Odry spowodowało rozczłonkowanie pozostałości frontu. Zdecydowanie inne warunki pogodowe w rejonie Wrocławia (na lotnisku startu) w porównaniu do zawartych w mapie SWC mogły uspić czujność załogi sugerując, że pogoda poprawiła się szybciej jak synoptycy zaprognozowali i tak samo dobra będzie w dalszej fazie lotu.
