# RAPORT WSTĘPNY

Państwowej Komisji Badania Wypadków Lotniczych

## 2025-0082

śmigłowiec Guimbal Cabri , SP-HSB

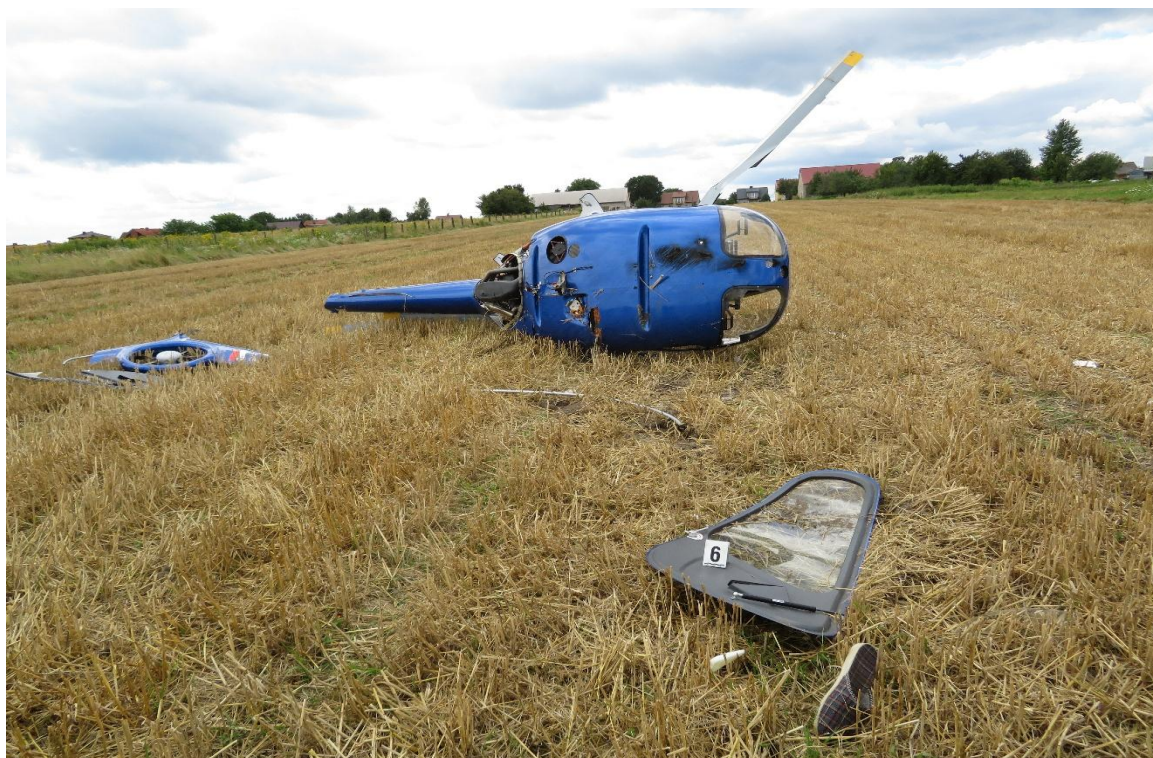
Śmigłowiec uległ poważnemu uszkodzeniu. Wszystkie uszkodzenia śmigłowca były skutkiem jego zderzenia z linią energetyczną oraz z ziemią. Nie stwierdzono innych widocznych uszkodzeń, w tym silnika i układu przeniesienia napędu, które mogły powstać wcześniej. Główne uszkodzenia śmigłowca zostały przedstawione na rysunkach poniżej.

Rys. 2. Wrak śmigłowca.

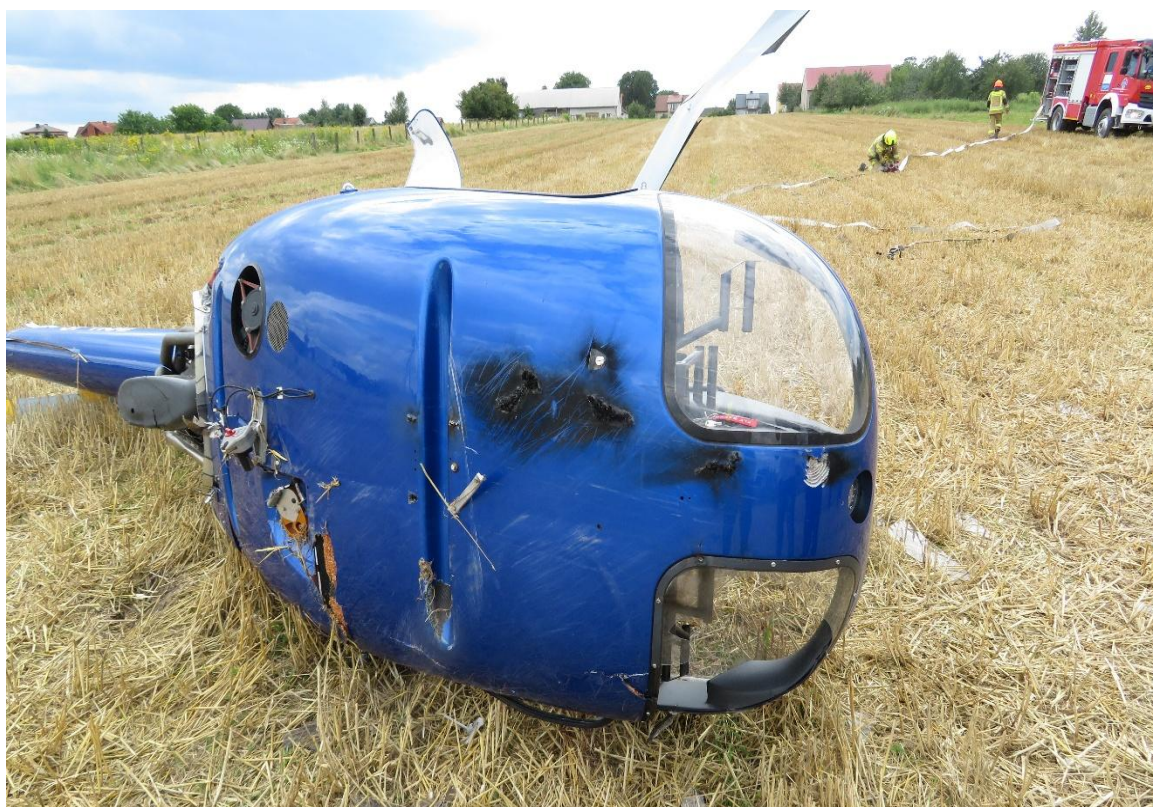
Rys. 3. Widoczne ślady kontaktu z linią energetyczną oraz ślady wybudowania się podwozia płozowego śmigłowca.

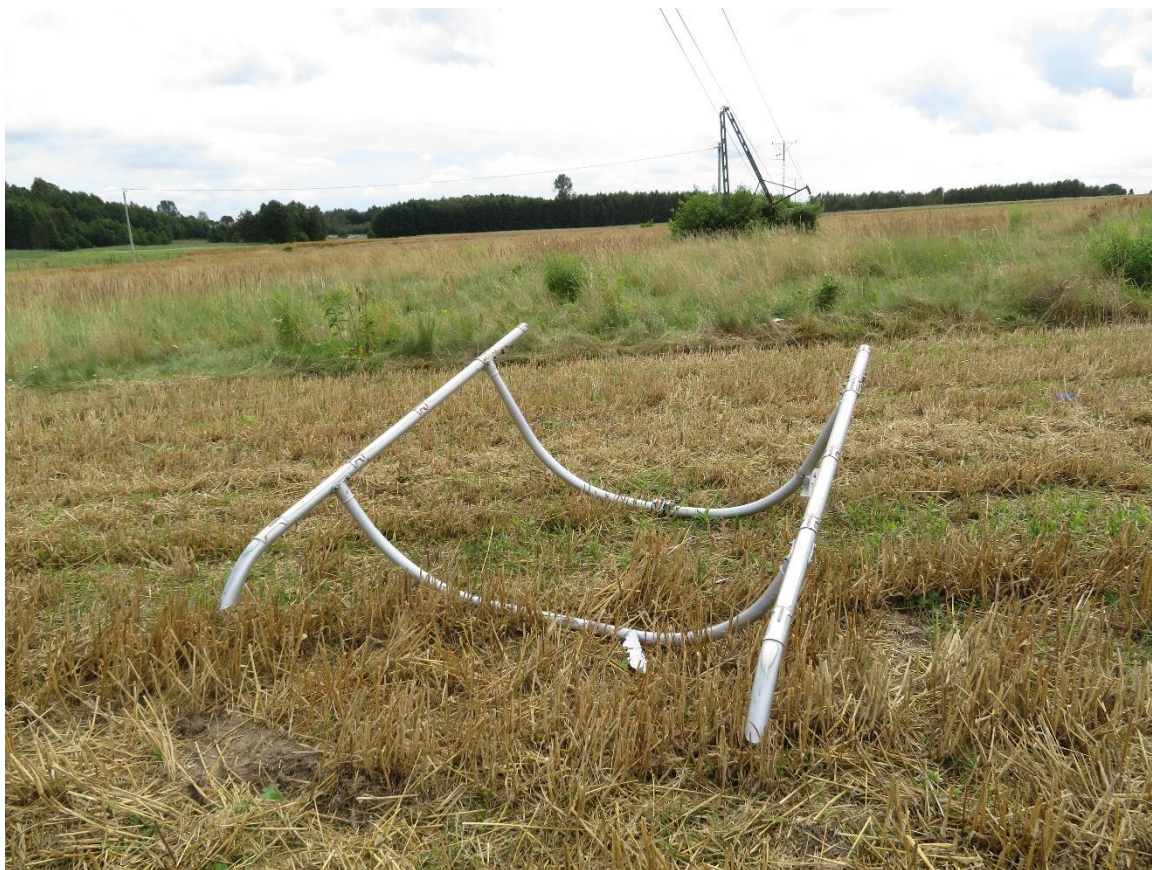
Rys. 4. Oderwane podwozie płozowe śmigłowca i złamany słup linii energetycznej.
