**MINISTERSTWO TRANSPORTU  
PAŃSTWOWA KOMISJA BADANIA WYPADKÓW LOTNICZYCH**

**RAPORT KOŃCOWY  
WYPADEK**

**zdarzenie nr: 102/03**

**statek powietrzny: paralotnia Nova Rotor L z napędem  
(PPG)**

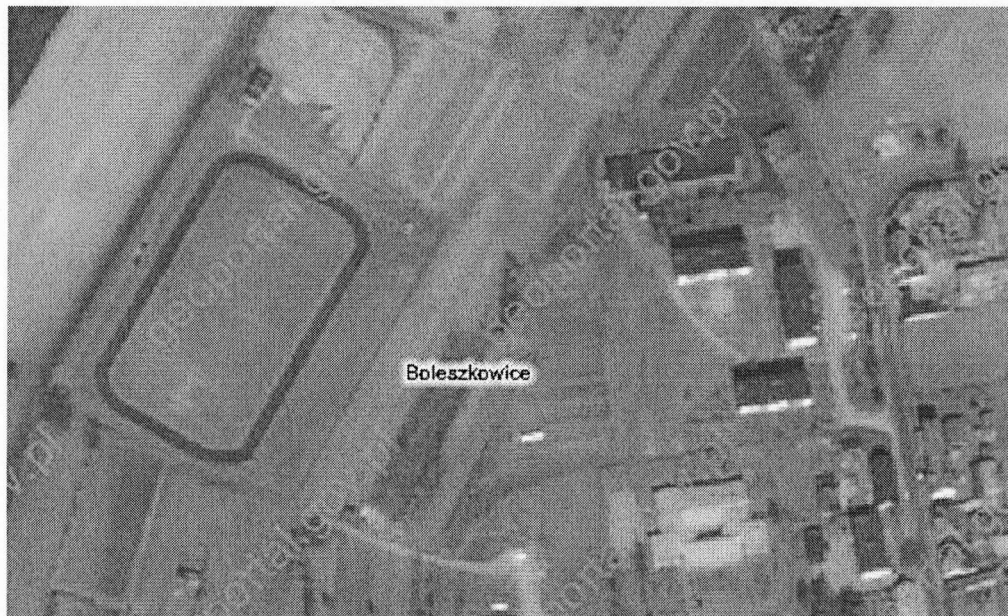
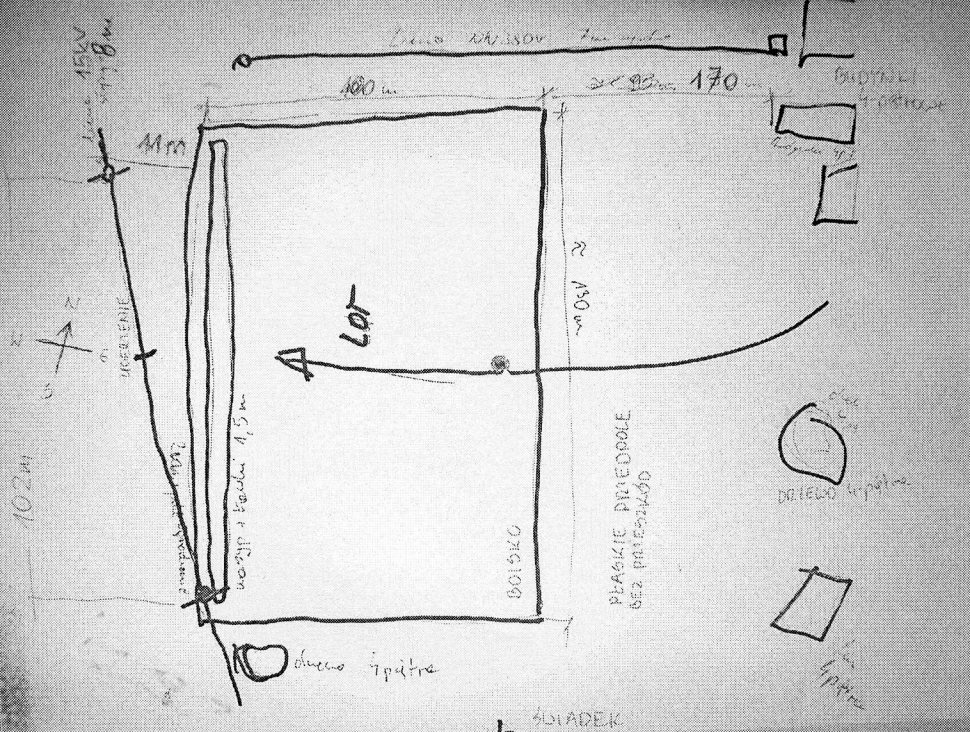
Teren zdarzenia jest terenem typowo nizinnym. Przed drutami patrząc od strony nalotu, umiejscowione są trzy budynki mieszkalne (czteropiętrowe) w odległości około 250 m. Około 100 m przed drutami zaczyna się boisko piłkarskie. Ogrodzenie 1,5 m, siatka druciana na słupkach betonowych. Szerokość boiska 100 m. Przed drutami znajduje się niewielki nasyp o wysokości 1,5 m i ławki dla publiczności, tuż za nimi ogrodzenie o wysokości 2 m. Linia energetyczna przebiega po skosie od rogu boiska do 11 m do siatki przy drugim słupie. Linia - 15 kV. Odległość między słupami 102 m wysokość słupów 8 m. Zwis około 1,5 m przy temp. 25 stopni Celsjusza. Prześwit pomiędzy górną krawędzią płotu i dolnym przewodem około 4,5m i w miejscu uderzenia ogrodzenie w odległości około 5 m od linii. Za drutami praktycznie teren do horyzontu bez przeszkód i wzniesień.

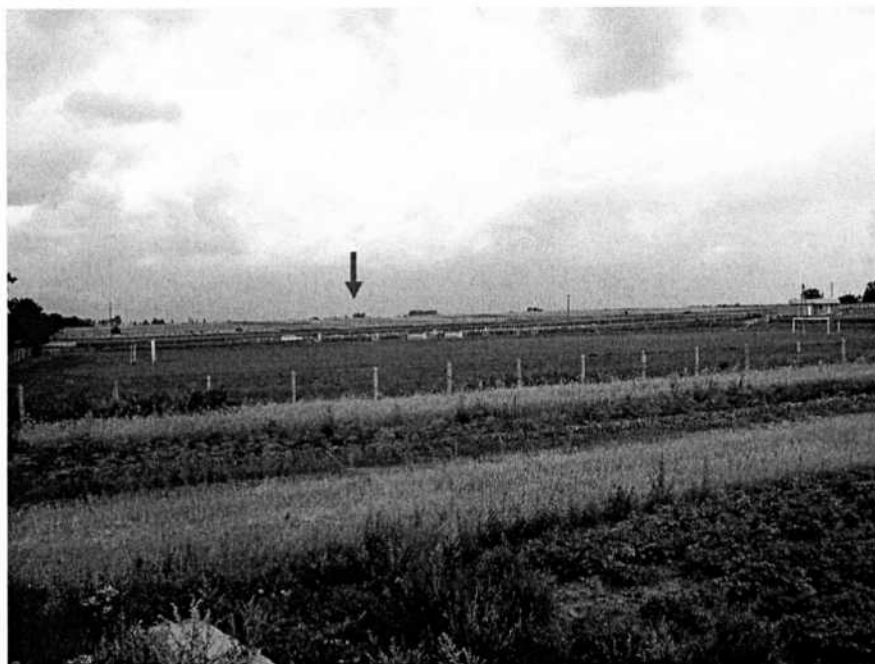
Z uzyskanych informacji o przebiegu ostatniej fazy lotu można przyjąć, że pilot leciał na wysokości poniżej 30 m nad terenem (tuż nad czterokondygnacyjnym budynkiem). Następnie obniżył lot do wysokości nie większej niż 5 m i kontynuował go nadlatując nad boisko sportowe cały czas w kierunku ze wschodu na zachód. Silnik pracował bez zakłóceń (na równych obrotach), a paralotnia nie wykonywała żadnych zakrętów czy ewolucji. Po minięciu terenu boiska pilot zwiększył obroty silnika podwyższając lot chcąc przelecieć nad niewielkim nasypem, na którym umieszczone były ławki dla publiczności. Przed samym uderzeniem w linię energetyczną pilot uniósł nogi, co świadczyć może, iż dopiero w tej chwili zauważył przeszkodę. Wydaje się nieuzasadnionym przyjęcie hipotezy, że pilot świadomie leciał w kierunku linii z zamiarem ominięcia jej na niewielkiej wysokości, a zderzenie było wynikiem nieodpowiedniego gospodarowania wysokością. Jednakże Komisja zwraca uwagę, że zgodnie ze spostrzeżeniami obserwatorów ostatniej fazy lotu, pilot zmieniając wysokości lotu faktycznie „odwzorowywał” ukształtowanie terenu i przeszkód na nim umiejscowionych.

Zdjęcie wykonane od strony nalogu (w innym dniu niż miało miejsce zdarzenie). Czerwoną strzałką zaznaczono miejsce uderzenia w linię energetyczną.

Lot wykonywany był w kierunku ze wschodu na zachód, a zdarzenie zaistniało na 41 minut przed zachodem słońca. Piękna pogoda, dobra widoczność, brak zachmurzenia i zamglenia, mógł mieć wpływ na niezauważenie przez pilota linii energetycznej, tym bardziej, że za boiskiem rozciągały się tereny uprawne, na których linie graniczne poszczególnych pól były ułożone równoległe do linii energetycznej, co mogło dodatkowo powodować zlewanie się obrazu. Komisja zwraca uwagę, że czasami jedynie po usytuowaniu słupów można określić przebieg linii energetycznej. Tor lotu przecinał linię energetyczną niemalże dokładnie w połowie odległości pomiędzy dwoma słupami podtrzymującymi liny. Pilot lecąc na wysokości około 5 m nad terenem znajdował się niemalże na wysokości linii, co mogło wpłynąć na nałożenie się jej obrazu na linię horyzontu.
