**MINISTERSTWO TRANSPORTU
PAŃSTWOWA KOMISJA BADANIA WYPADKÓW LOTNICZYCH**

RAPORT KOŃCOWY

zdarzenie nr: 109/03

statek powietrzny: samolot JAK 12A, SP-FKW

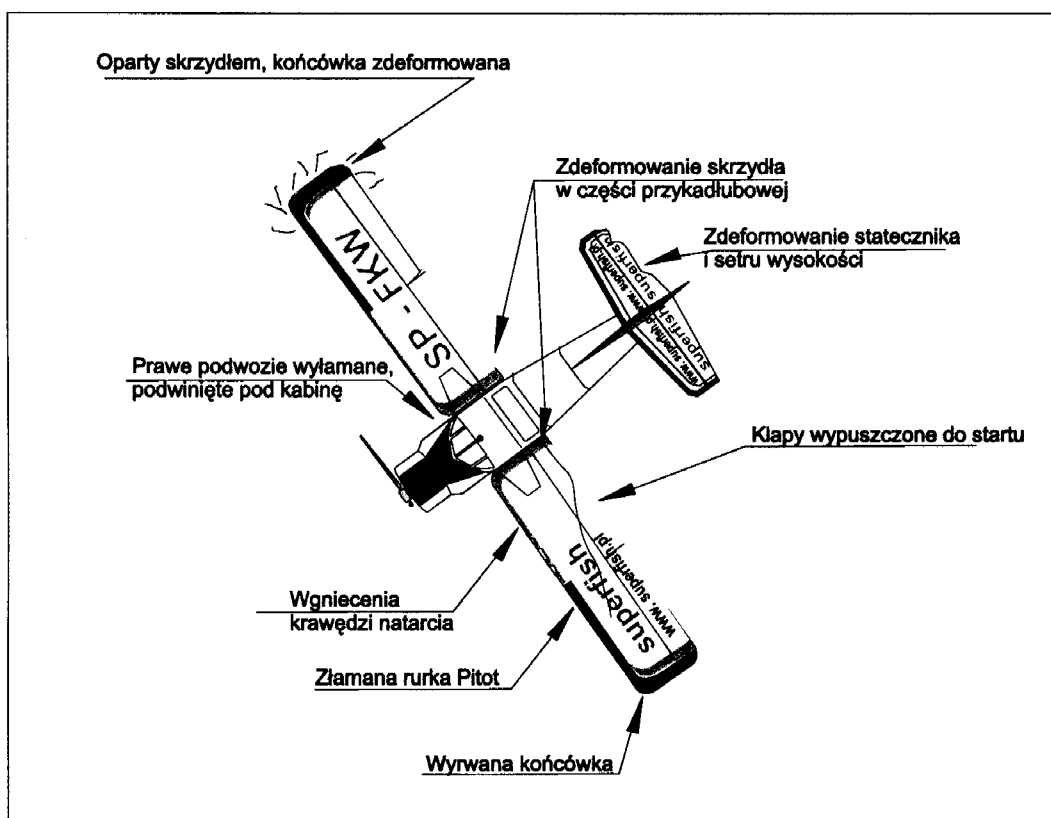
Rys 1. Uszkodzenia samolotu

lewe i prawe skrzydło – wgniecenia i deformacje;

prawy statecznik poziomy i ster – deformacje;

podwozie główne prawe – wyłamane;

jedna łopata śmigła – wyłamana przy piąście.

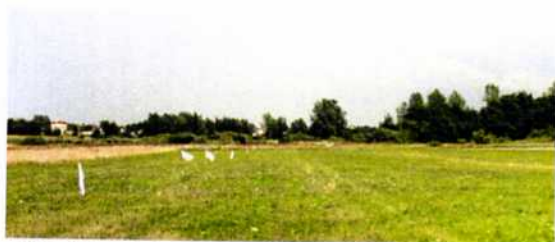
Fot 1 Pas lądowania - kierunek wschodni

W kierunku zachodnim, wybieg otwarty na 650 m. W kierunku wschodnim, w odległości 100 m za pasem, zaczynają się kępy krzaków o wysokości 2 – 3 m, przechodzące w gęste zarośla, w których Jak 12 A, zakończył dobieg. Patrz zdjęcie 1 i 2

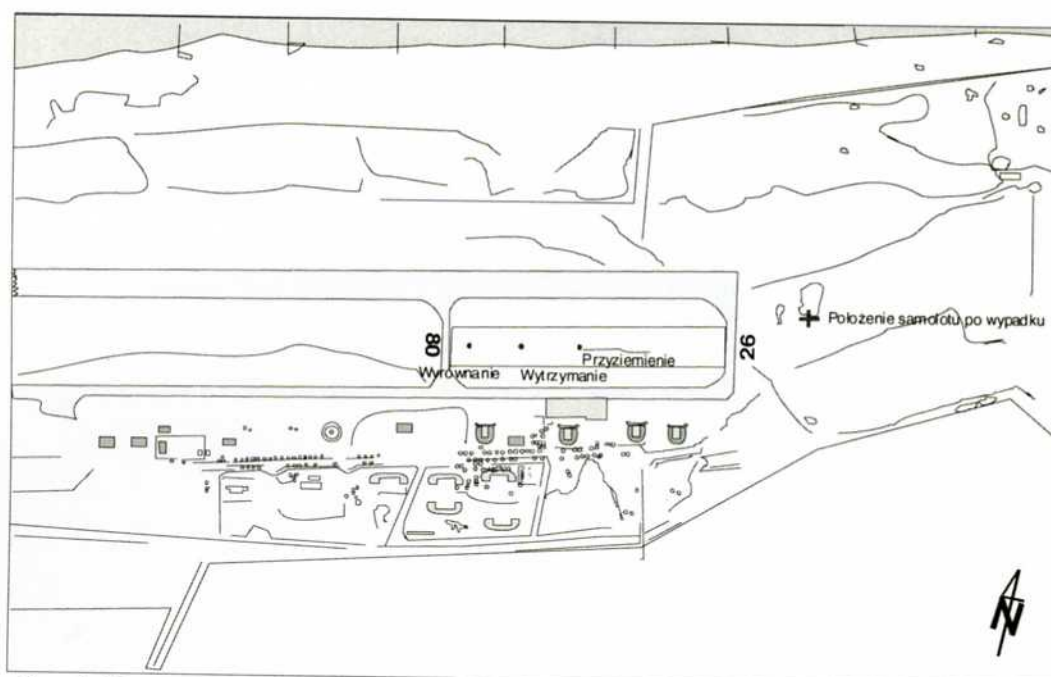
Rys. 2 Na powyższym rysunku przedstawiono widok lotniska Bagicz z wrysowanymi punktami wyrównania, wytrzymań, przyziemienia i zatrzymania samolotu Jak 12A

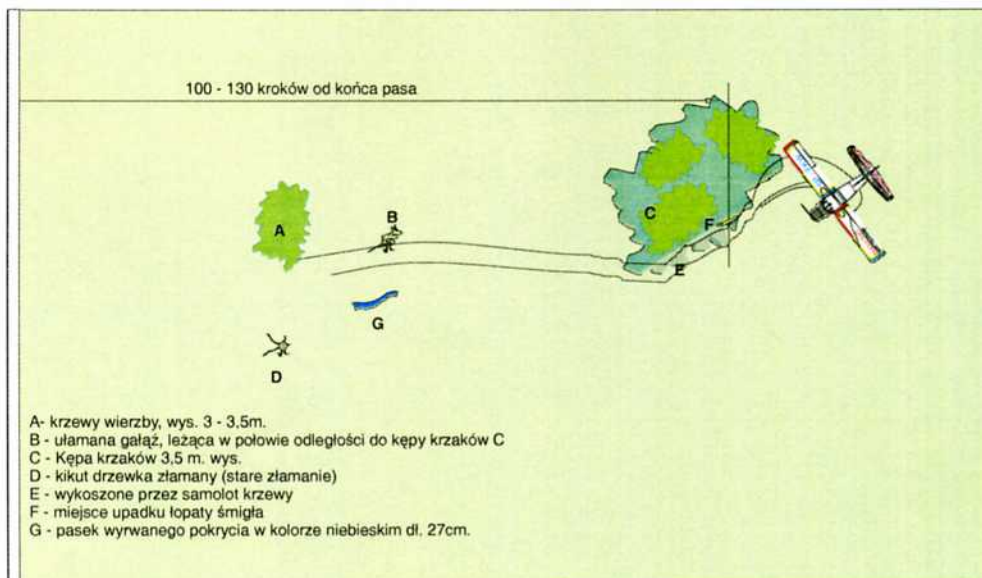
Rys. 3 Położenie samolotu po zatrzymaniu się.

Uszkodzony samolot leżał na prawej stronie kadłuba, odchyłony od osi lądowania o 210° , nosem zwrócony w kierunku zabudowań lotniska..
