RZECZPOSPOLITA POLSKA  
MINISTERSTWO INFRASTRUKTURY  
PAŃSTWOWA KOMISJA BADANIA WYPADKÓW LOTNICZYCH

## **RAPORT KOŃCOWY**

**wypadek nr: 10/03**

**samolot ultralekki CH-601 „Zodiak” JA-0454,  
09 marca 2003 r., 1.5 km na płn-wsch. od lotniska Legnica**

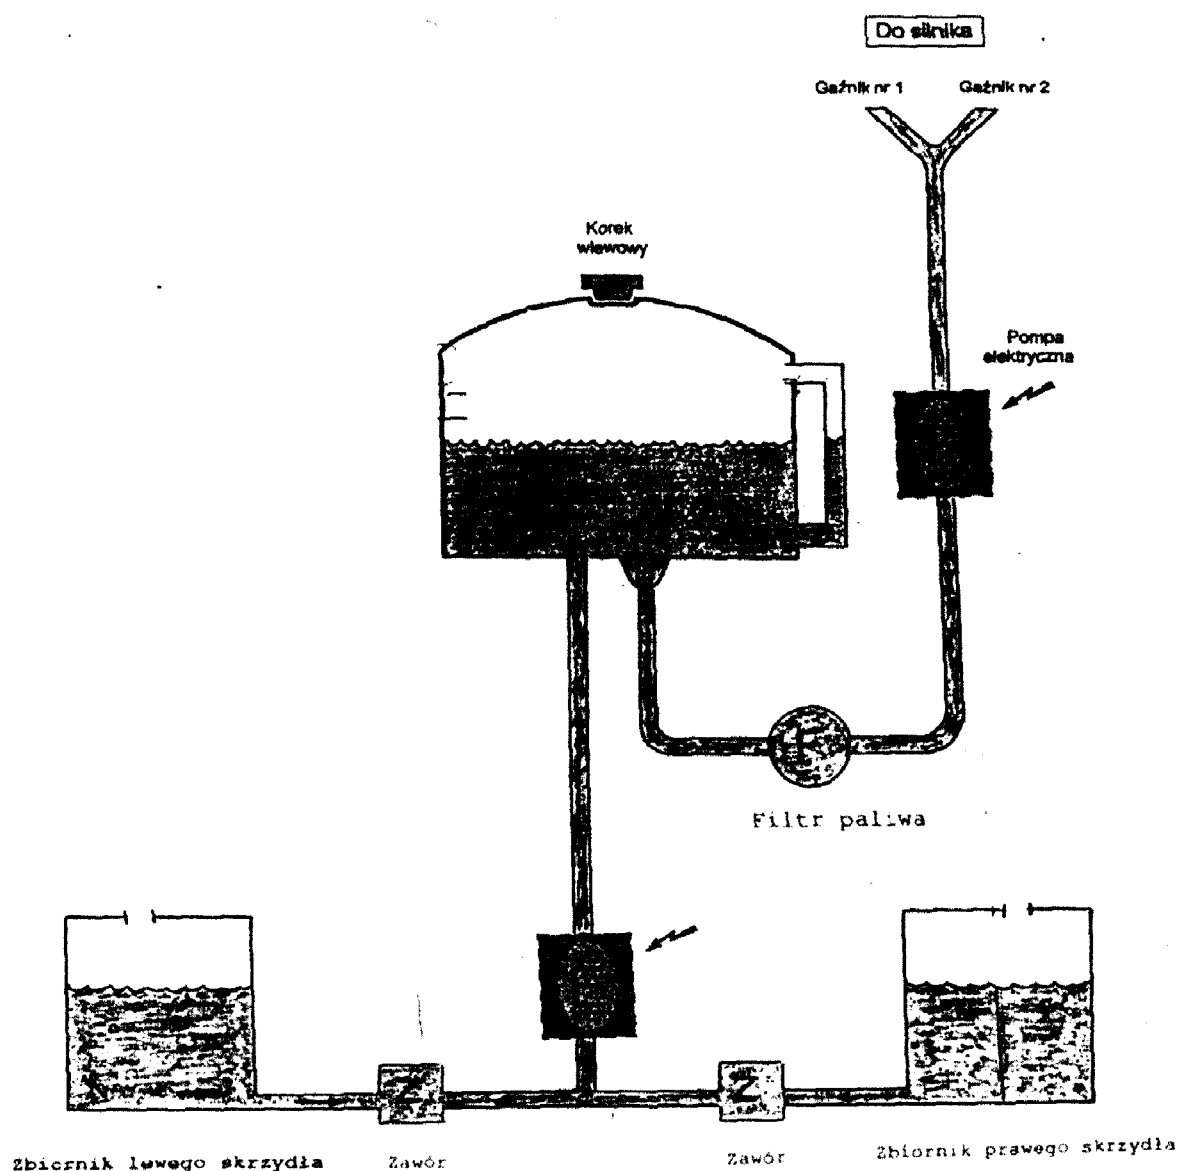
Ryc. 1 Schemat instalacji paliwowej samolotu CH-601 „Zodiak”

dolnopłat wolnonośny konstrukcji metalowej, półskorupowej, podwozie trójkołowe stałe z kołem przednim sterowanym. Główny zbiornik paliwa o pojemności 60 litrów umieszczony jest w kadłubie za ścianą ogniową, dwa zbiorniki zapasowe o pojemności po 20 litrów w skrzydłach. Schemat pokładowej instalacji paliwowej przedstawiony jest na Ryc. 1.

Po przeprowadzeniu oględzin instalacji paliwowej stwierdzono zawieszoną blaszkę zaworu jednokierunkowego prawego zbiornika zapasowego. Zawór ten zabezpieczał instalację paliwową przed grawitacyjnym cofnięciem się paliwa ze zbiornika głównego do zbiorników zapasowych. Przyczyną zawieszenia zaworu był fragment nitu jednostronnego, który zablokował blaszkę zaworu w pozycji otwartej.

- i) konstrukcja układu paliwowego nie zapewniała jego bezpiecznego użytkowania w przypadku awarii jednego z dwóch zaworów jednokierunkowych,
- j) stwierdzono brak właściwego zabezpieczenia przewodu paliwowego w komorze silnika przed promieniowaniem cieplnym kolektora układu wydechowego,

- k) w momencie startu samolotu zawór jednokierunkowy w układzie zbiornik główny-zbiornik zapasowy prawy był niesprawny co spowodowało grawitacyjne przelewanie się paliwa ze zbiornika głównego do zapasowego.
