**ALBUM ILUSTRACJI**  
**z wypadku szybowca SZD-50-3 Puchacz; SP-3482**  
**20 lipca 2003 r., lotnisko Katowice-Muchowiec (EPKM)**

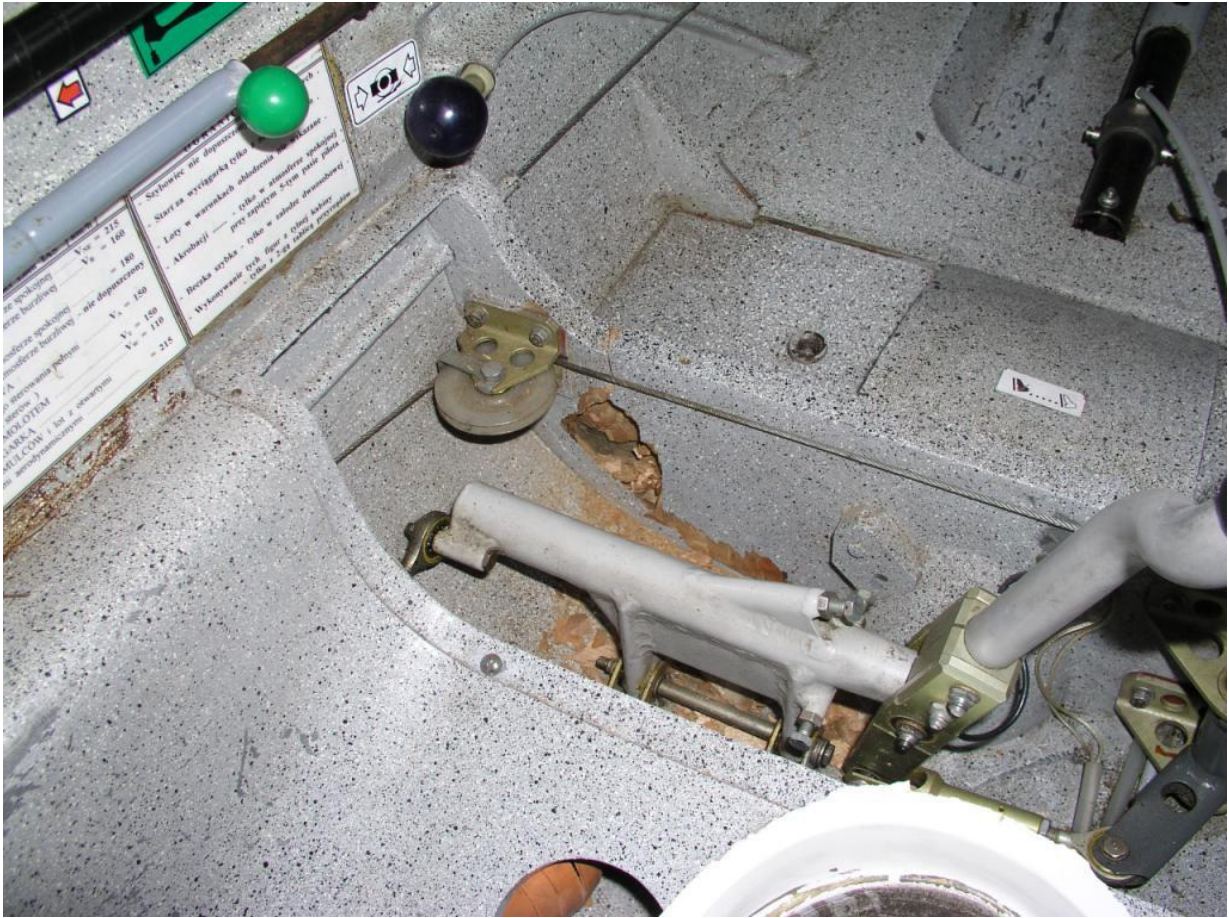
3 – Pęknięcie pokrycia po prawej stronie w okolicy zamocowania kółka przedniego.

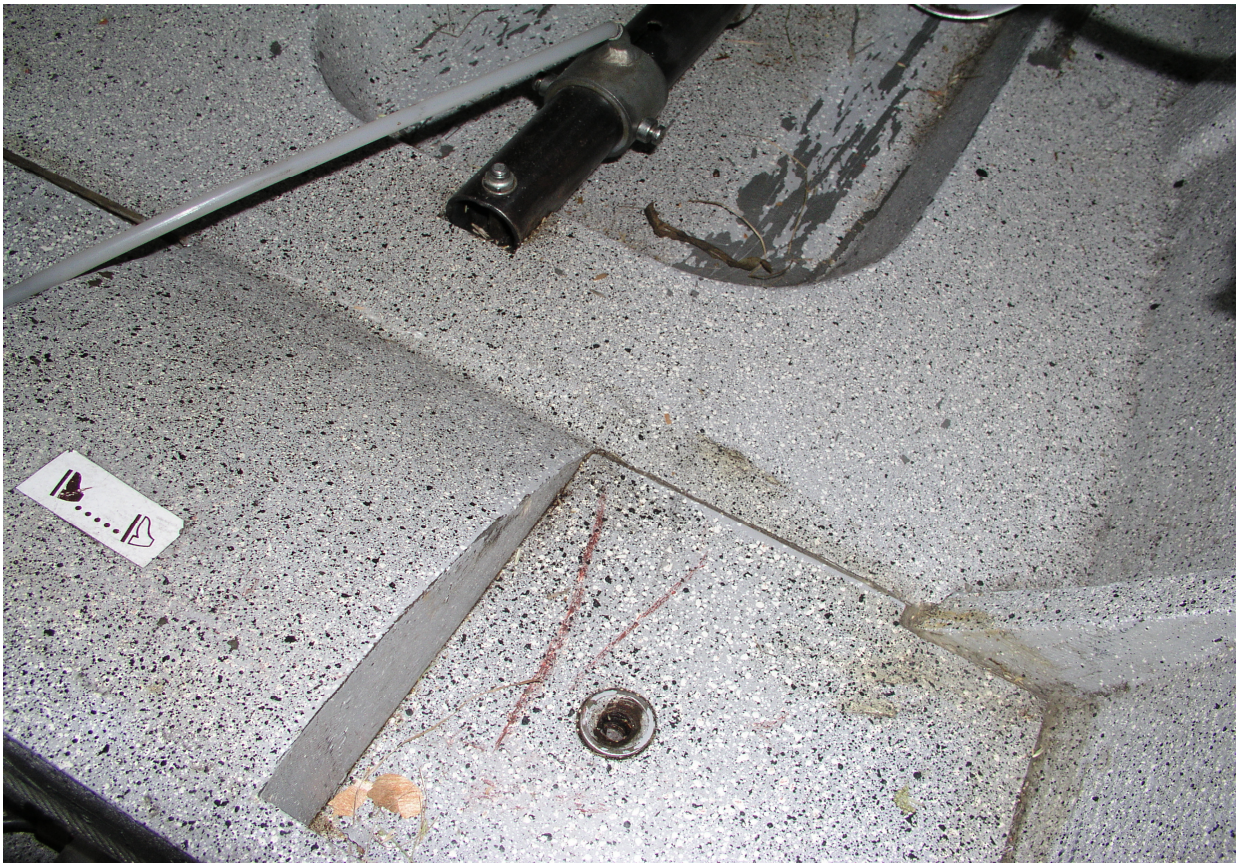
4 – Wnętrze kabiny po zdjęciu osłon sterowania, lewa strona – widoczne uszkodzenie wręgi.

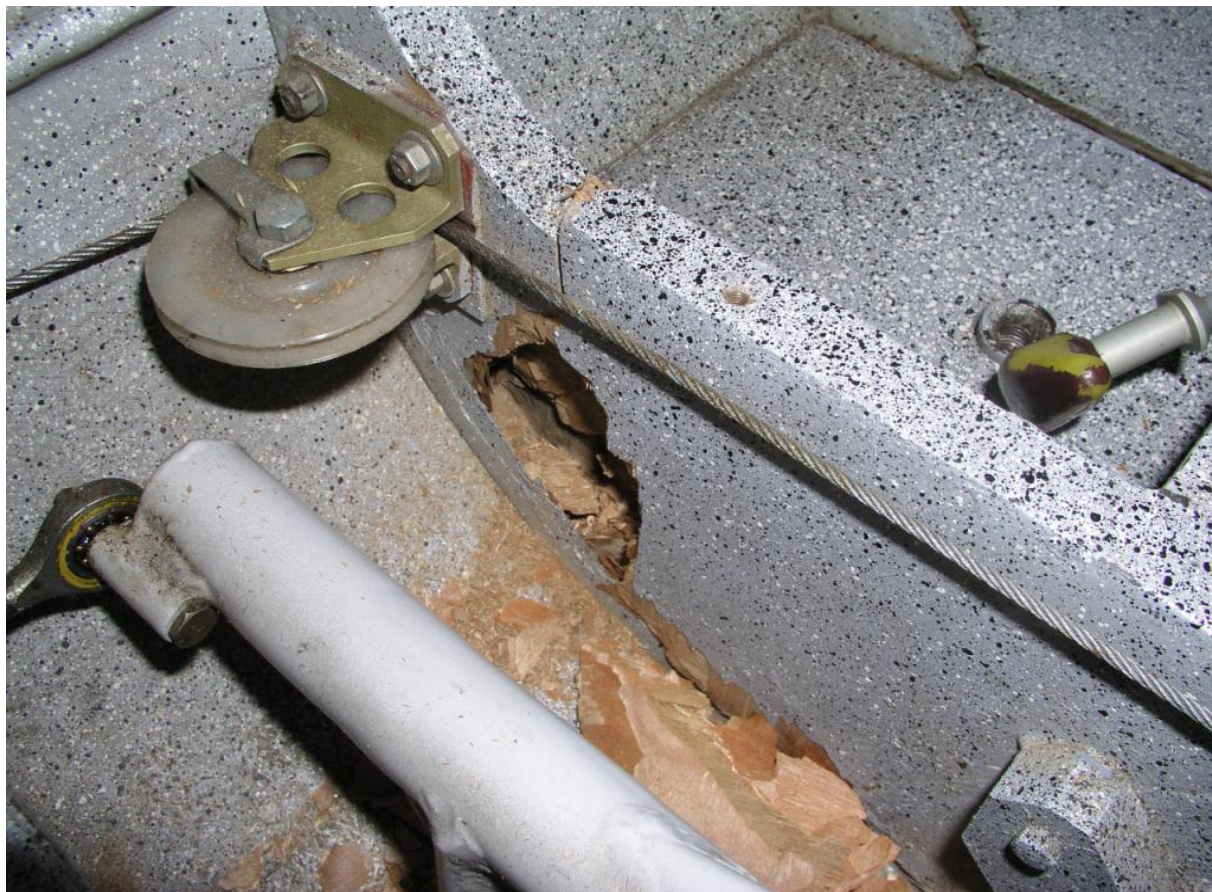
5 – Wnętrze kabiny po zdjęciu osłon sterowania, prawa strona.

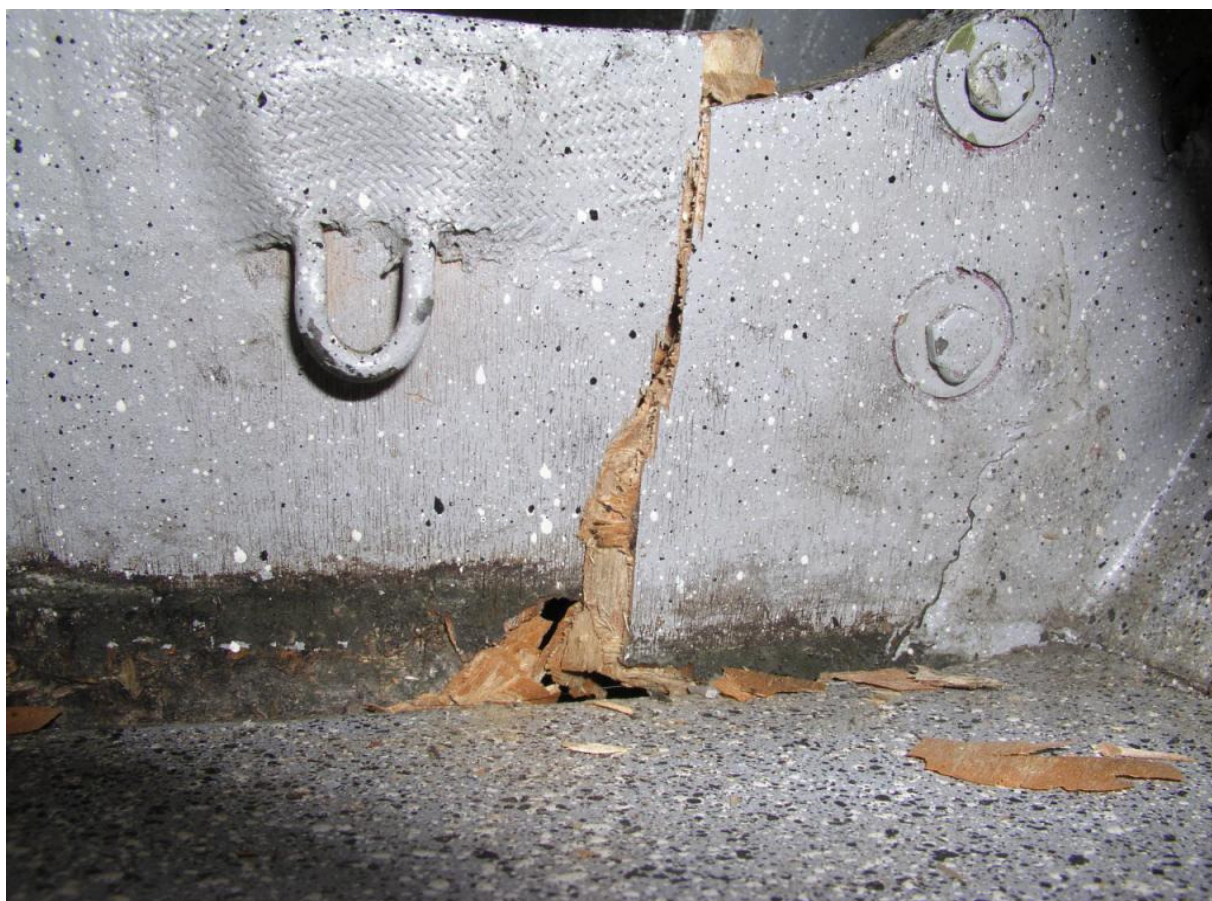
6 – Uszkodzenie wręgi po lewej stronie – widać wyłamanie wręgi ze struktury.

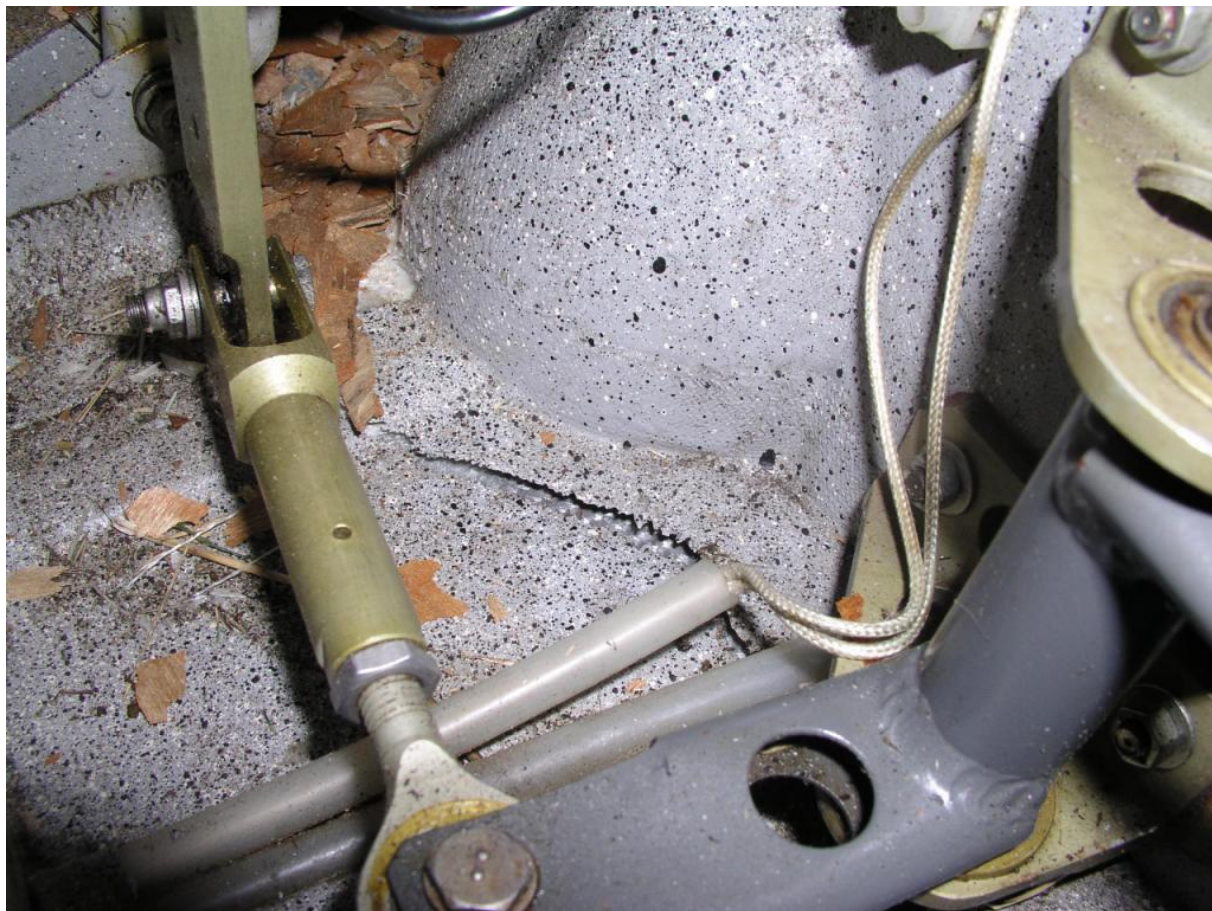
7 – Uszkodzenie wręgi po prawej stronie – widać wyłamanie wręgi ze struktury.
