*Państwowa Komisja Badania Wypadków Lotniczych*  
*Samolot Bellanca 17-32ATC; 15 marca 2003 r., lotnisko Wilcze Łaski*

**ALBUM ZDJĘĆ**  
**po wypadku, samolotu Bellanca 17-31ATC**  
**Turbo Viking 300A zn. rej. D-EMAY**

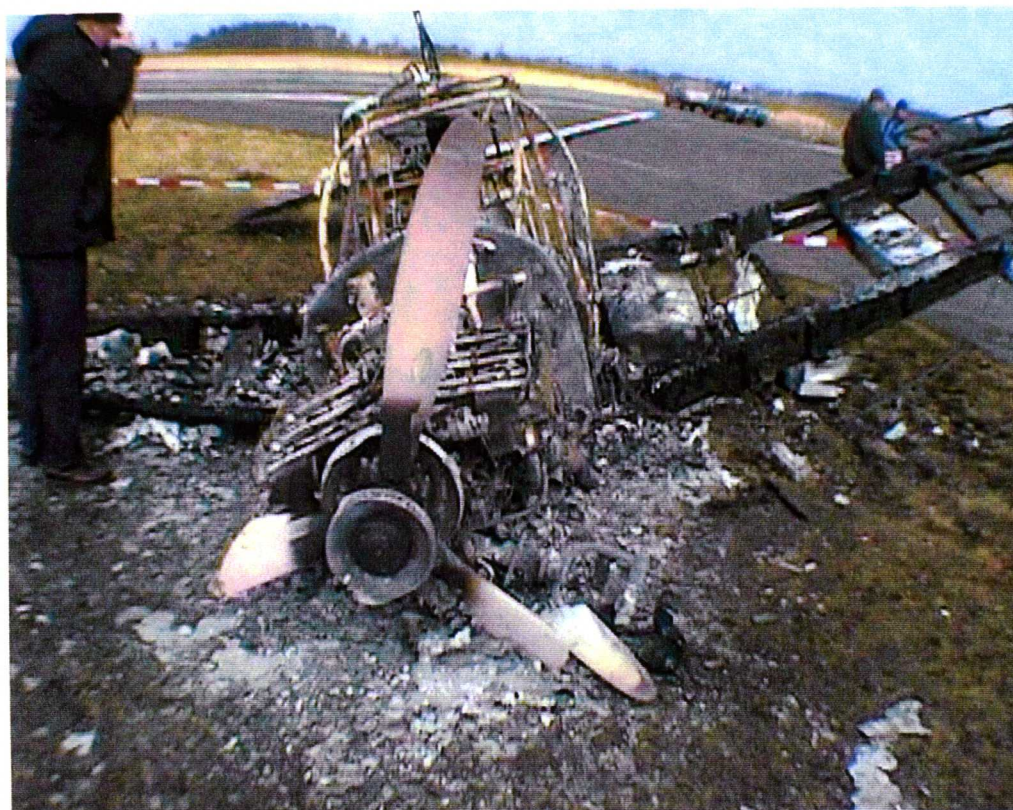
Fot. 3. Widok z przodu spalonego samolotu.

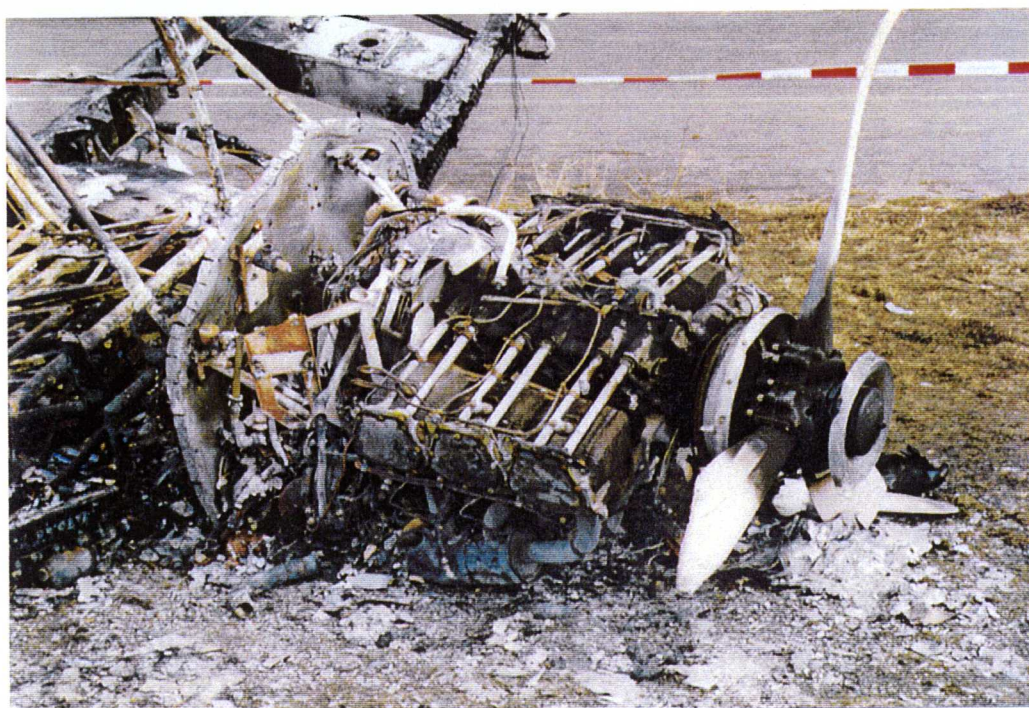
Fot. 4. Widok silnika spalonego samolotu.

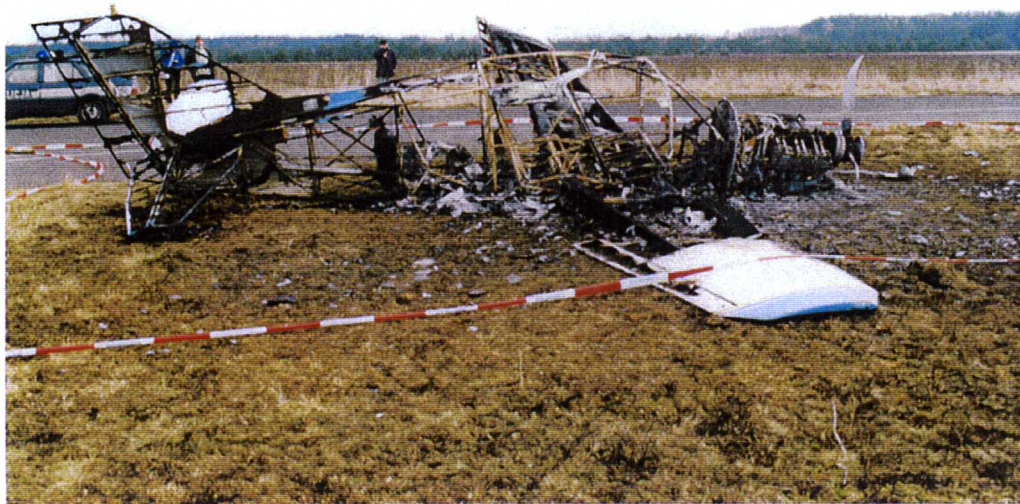
Fot. 5. Widok z prawej strony spalonego samolotu.

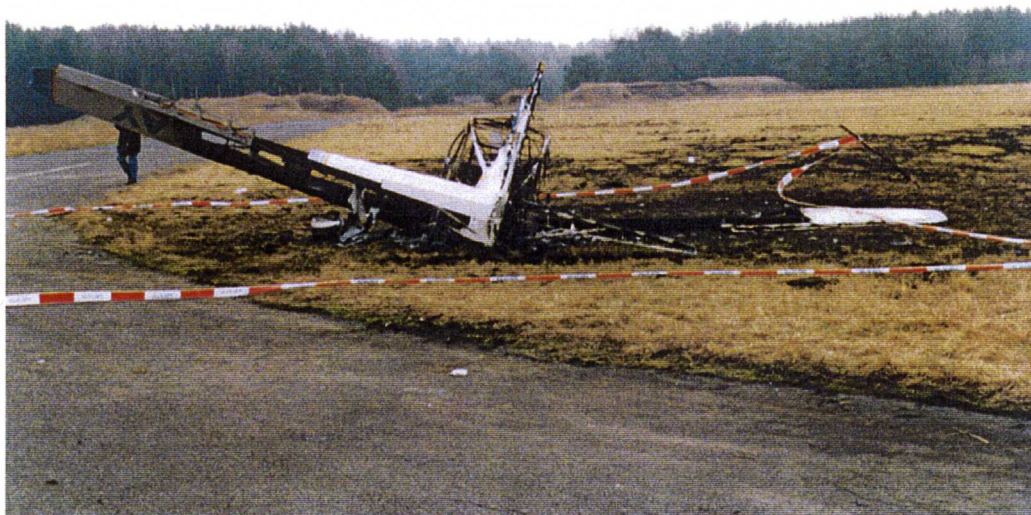
Fot. 6. Widok z tyłu spalonego samolotu.

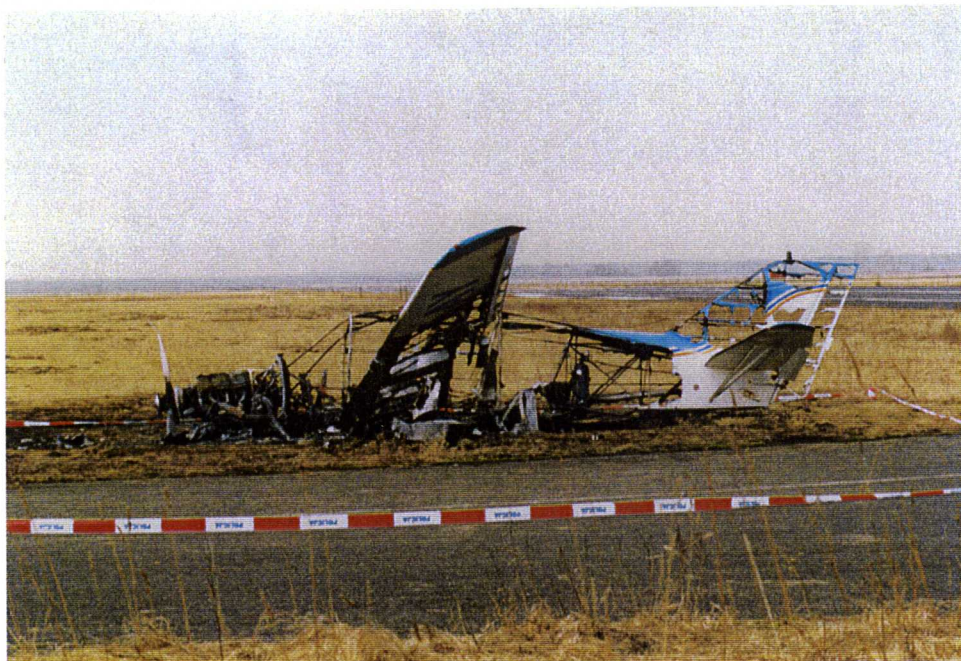
Fot. 7. Widok z lewej strony spalonego samolotu.

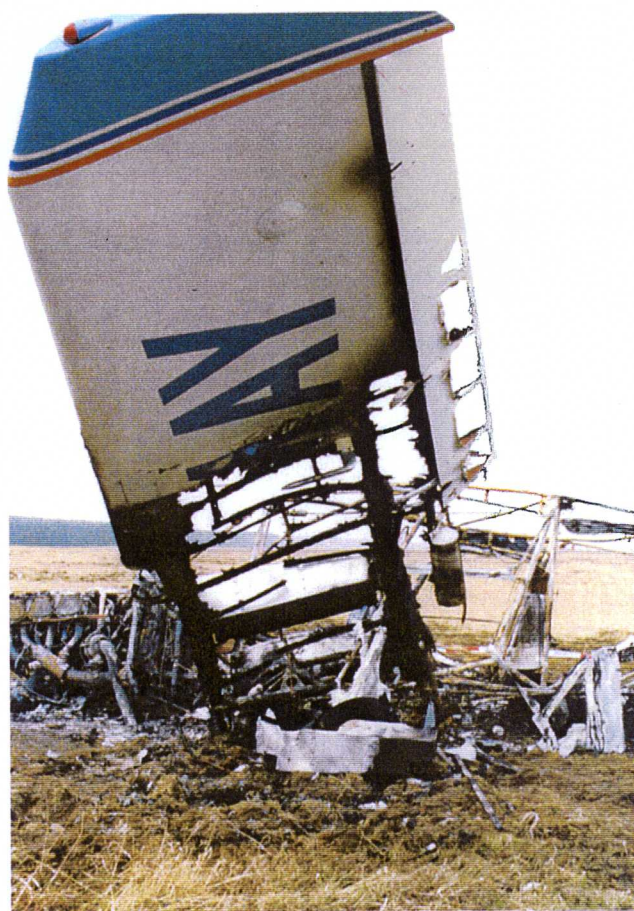
Fot. 8. Widok lewego skrzydła spalonego samolotu

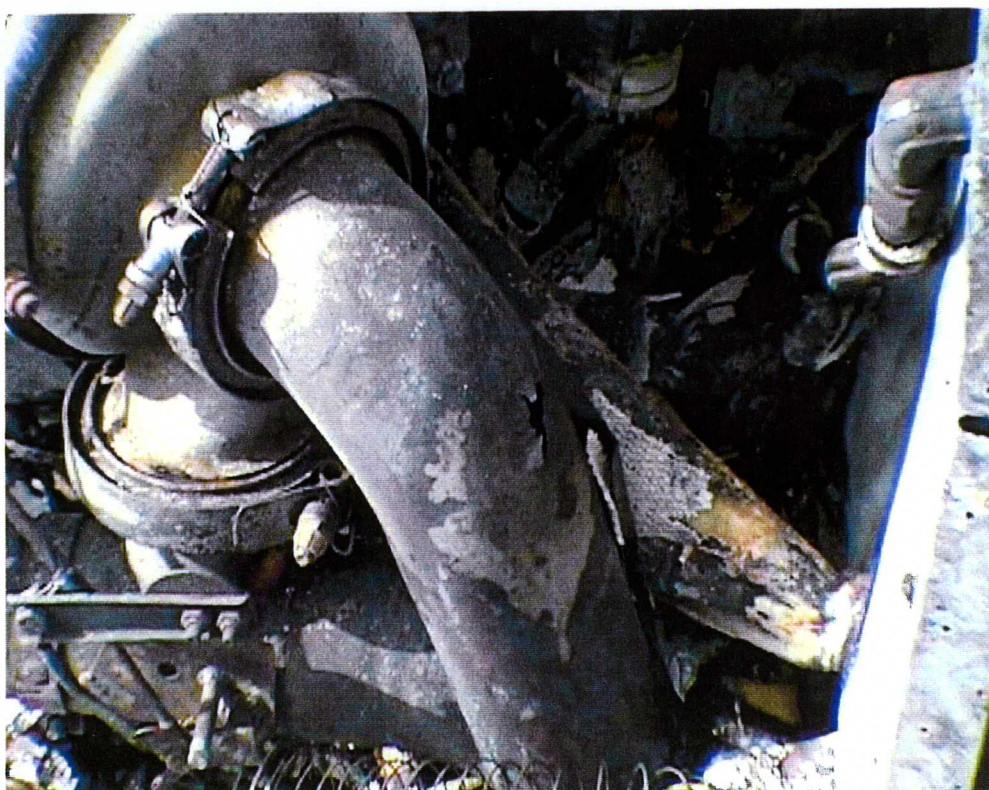
Fot. 12. Przepalony kolektor wydechowy lewej turbiny
