## INFORMACJE OGÓLNE

Nr ewidencyjny zdarzenia: **11/03**

Rodzaj i typ statku powietrznego: **Samolot Bellanca 17-31ATC**

Miejsce zdarzenia: **Lotnisko Wilcze Laski**

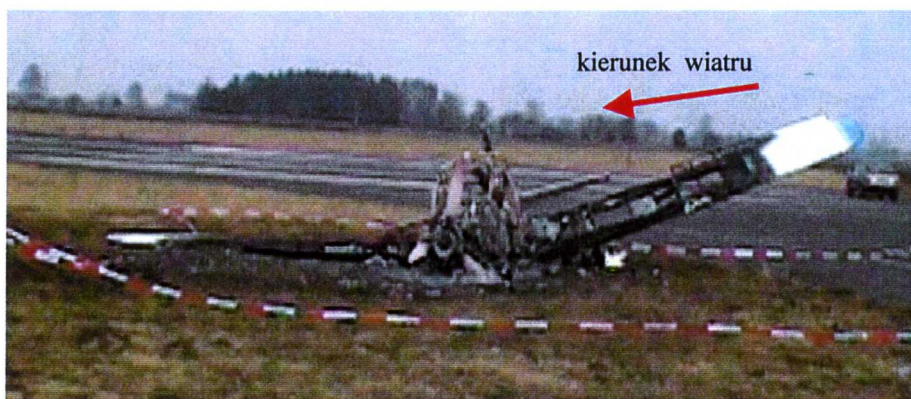
**Ryc. 1** Widok ogólny spalonego samolotu.

Konstrukcja samolotu (drewniane skrzydła kryte płótnem i kratownicowy kadłub kryty płótnem), powłoka lakiernicza ze znacznym udziałem lakierów nitro oraz sproszkowanym aluminium, a także duża ilość paliwa w zbiornikach, spowodowały, że pożar przebiegał bardzo intensywnie. W czasie oględzin stwierdzono odparowanie lub stopienie się niektórych duralowych części silnika oraz śmigła. Dodatkowo ogień wspomagany był przez słaby wiatr. Świadczyć o tym może bardziej wypalona zawietrzna część samolotu.

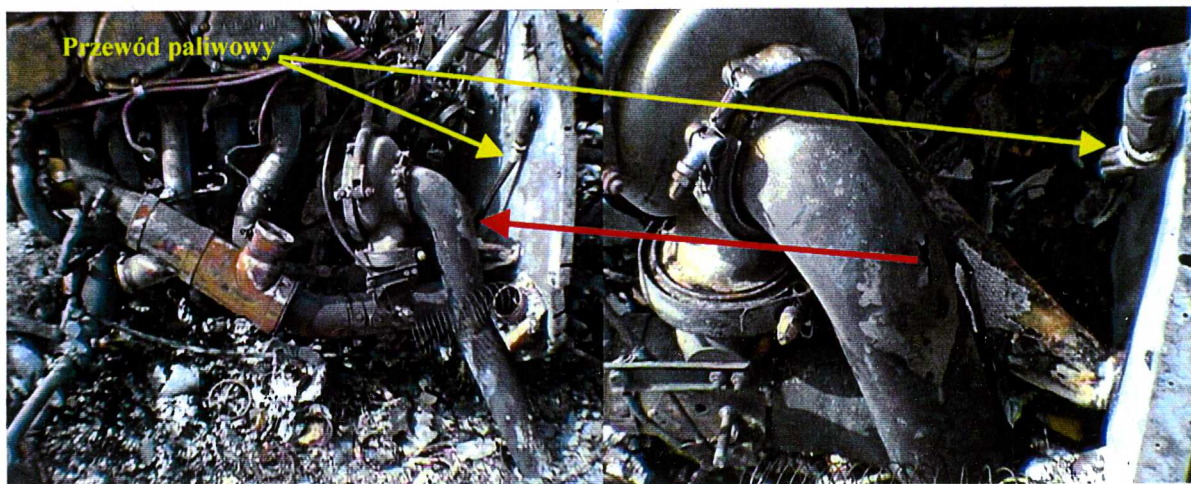
Stan szczątków samolotu nie pozwalał na jednoznaczne określenie usterki mogącej być przyczyną pożaru samolotu. W trakcie oględzin szczątków silnika stwierdzono jedynie wypalony otwór w kolektorze wydechowym lewej turbosprężarki. Mógł on być przyczyną pojawienia się w czasie lotu sygnału o zwiększonej zawartości tlenku węgla w kabinie samolotu, a wypływające z niego gorące spaliny spowodowały uszkodzenie przewodu paliwowego doprowadzającego paliwo do silnika. Mogło to być przyczyną pożaru samolotu.

Jednocześnie nie można wykluczyć, że uszkodzenie kolektora wydechowego mogło powstać w trakcie intensywnego pożaru samolotu i wypalenia w tym czasie pocienionej ścianki kolektora.

Ryc. 2 Uszkodzony kolektor wydechowy lewej turbosprężarki.

Stan szczątków samolotu nie pozwalał na jednoznaczne określenie usterki mogącej być przyczyną pożaru samolotu. W trakcie oględzin szczątków silnika stwierdzono jedynie niewielki wypalony otwór w kolektorze wydechowym lewej turbosprężarki. Spaliny wydobywające się przez ten otwór mogły być przyczyną pojawienia się w czasie lotu sygnału o zwiększonej zawartości tlenu węgla w kabinie samolotu. Jednak jest mało prawdopodobne, aby stały się przyczyną pożaru samolotu. Jednocześnie nie można wykluczyć, że uszkodzenie kolektora wydechowego mogło powstać w trakcie intensywnego pożaru samolotu. Krótki czas, który upłynął od lądowania do pojawienia się słupa dymu, a następnie do całkowitego spalenia się samolotu w ciągu paru minut, wskazuje na istnienie od początku pożaru czynnika intensyfikującego pożar, którym mogło być paliwo lotnicze rozlane na dolnej części kadłuba oraz w komorze silnikowej. Pojawienie się paliwa w komorze silnikowej, a następnie pod kadłubem mogło być spowodowane jedynie rozszczelnieniem instalacji paliwowej w komorze silnika i intensywnym wypływem paliwa.

Przypuszczalną przyczyną wypadku mogło być uszkodzenie kolektora wydechowego lewej turbosprężarki, przepalenie przez gorące gazy wydechowe wydobywające się z uszkodzonego kolektora przewodu paliwowego w wyniku czego nastąpił zapłon paliwa i pożar samolotu.
