# RAPORT KOŃCOWY

**wypadek nr: 135/03**

**samolot PZL-104 „Wilga-35, SP-AHL, Stręgoborzyce**

**8 sierpnia 2003 r., godz. 20:00 (LMT)**

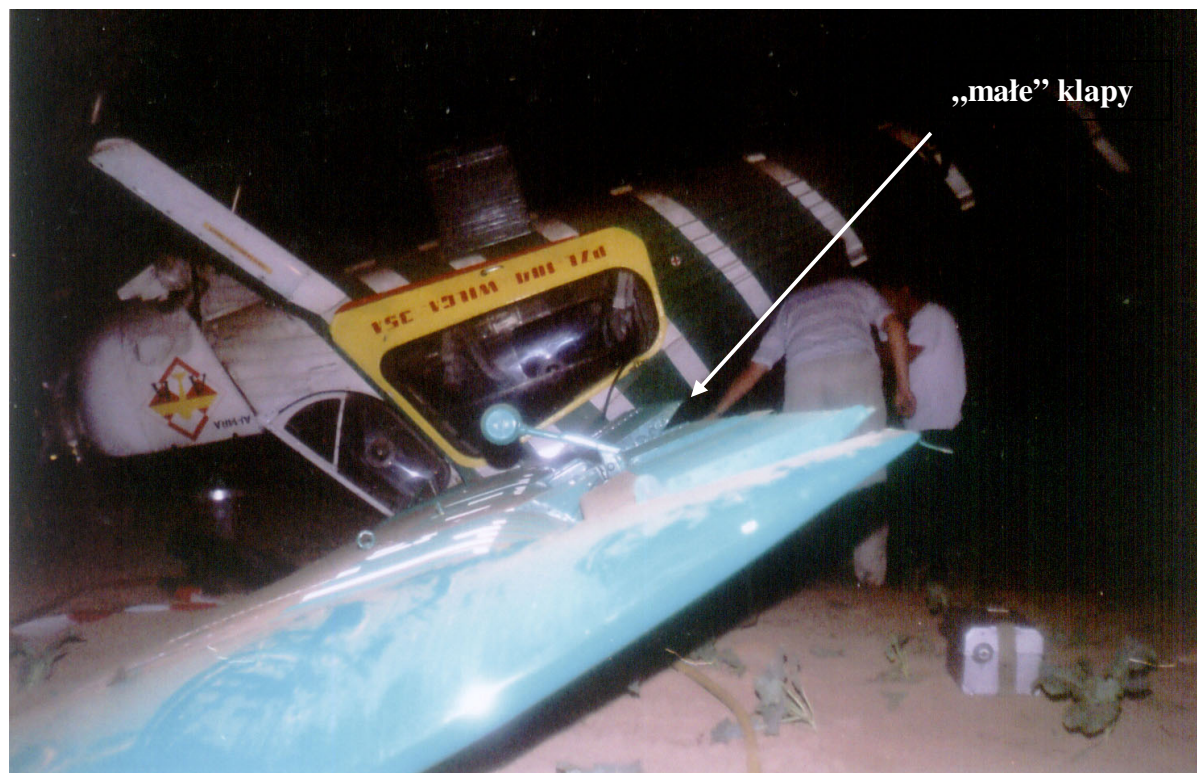
Uszkodzenia samolotu są typowe dla kapotażu – uszkodzeniu uległo zawieszenie silnika, usterzenie pionowe i śmigło. Po przeprowadzeniu weryfikacji stanu samolotu w certyfikowanym zakładzie remontowym stwierdzono, że z uwagi na stan uszkodzeń struktury nośnej kadłuba naprawa samolotu jest nieopłacalna.

**Fot. 1** Widok samolotu po kapotażu (na zdjęciu widoczne klapy w położeniu „małe”)

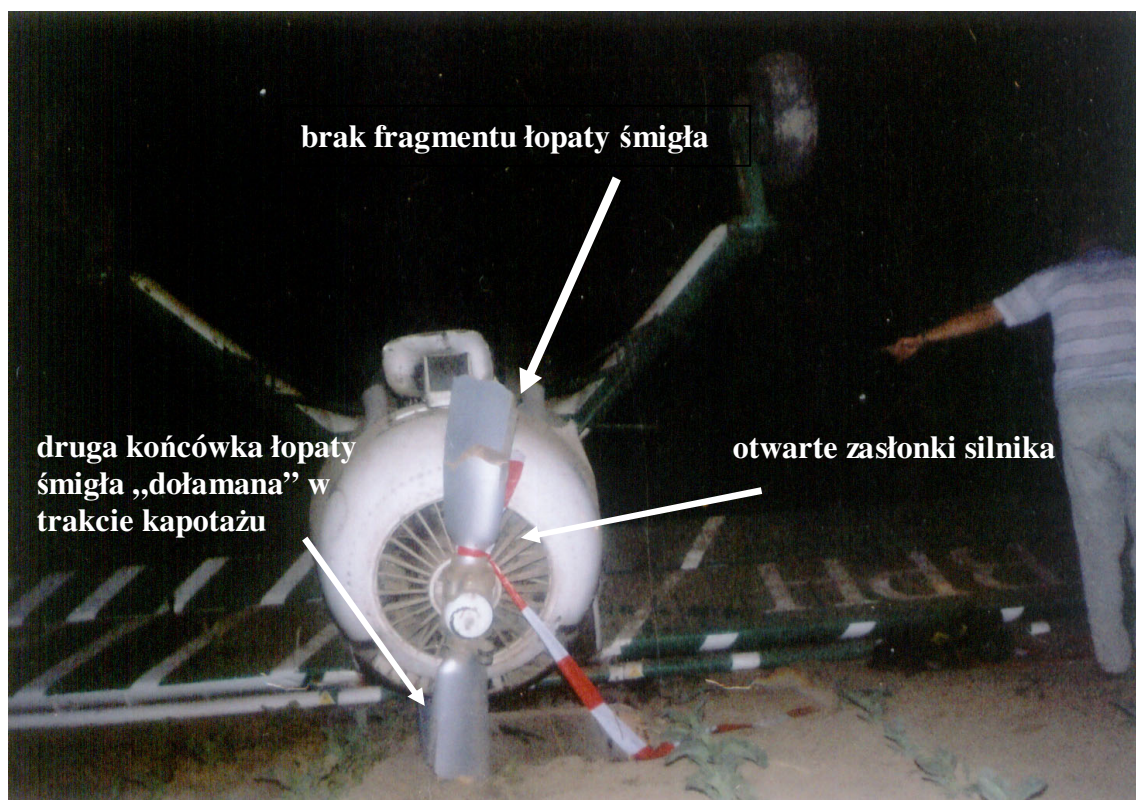
**Fot. 2** Uszkodzenia i konfiguracja samolotu

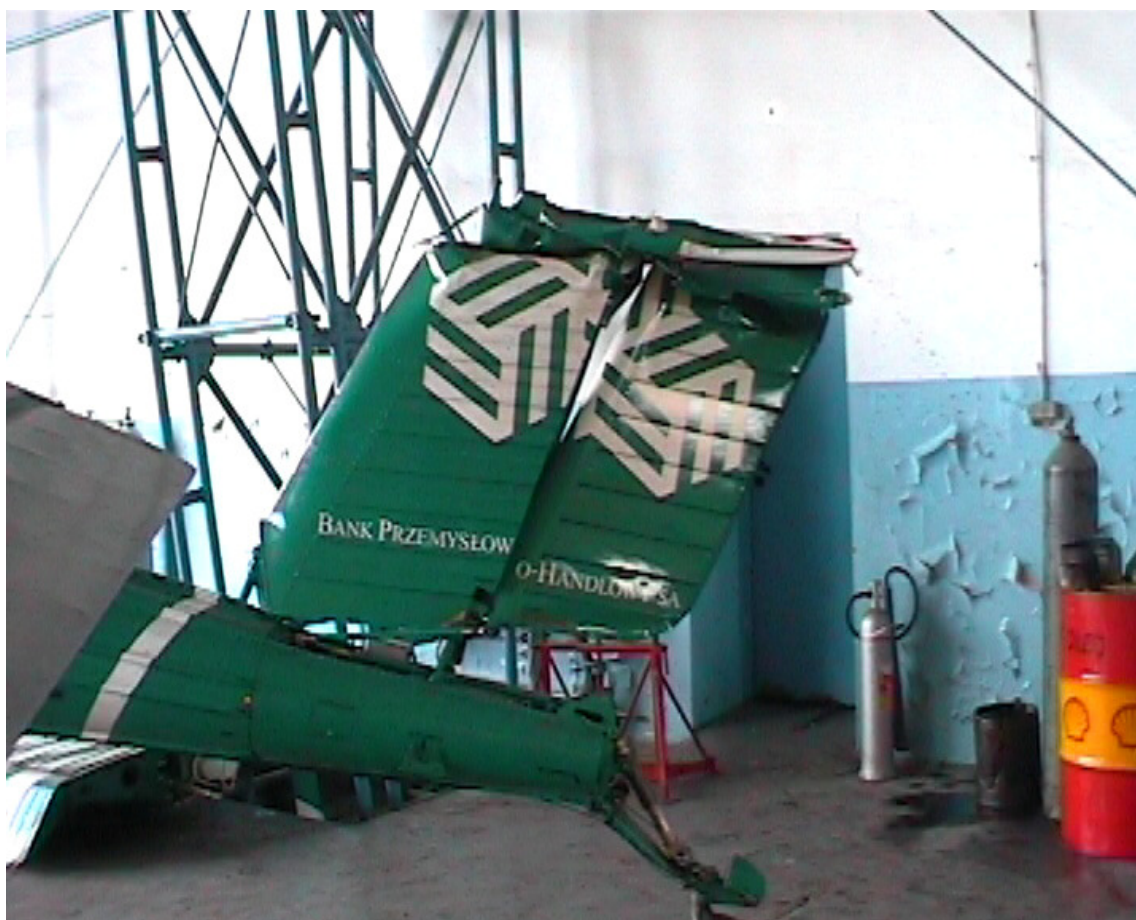
**Fot. 3** Uszkodzony statecznik pionowy

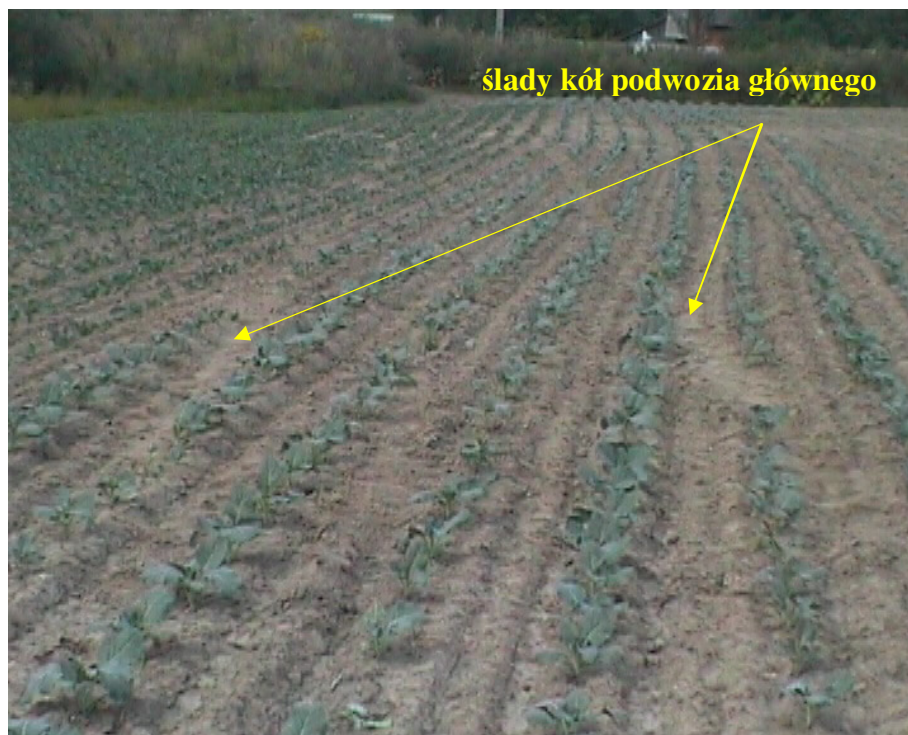
Zniszczeniu uległa świeża uprawa kalafiorów. Innych zniszczeń nie było.

Fot. 4 Powierzchnia pola z młodą uprawą

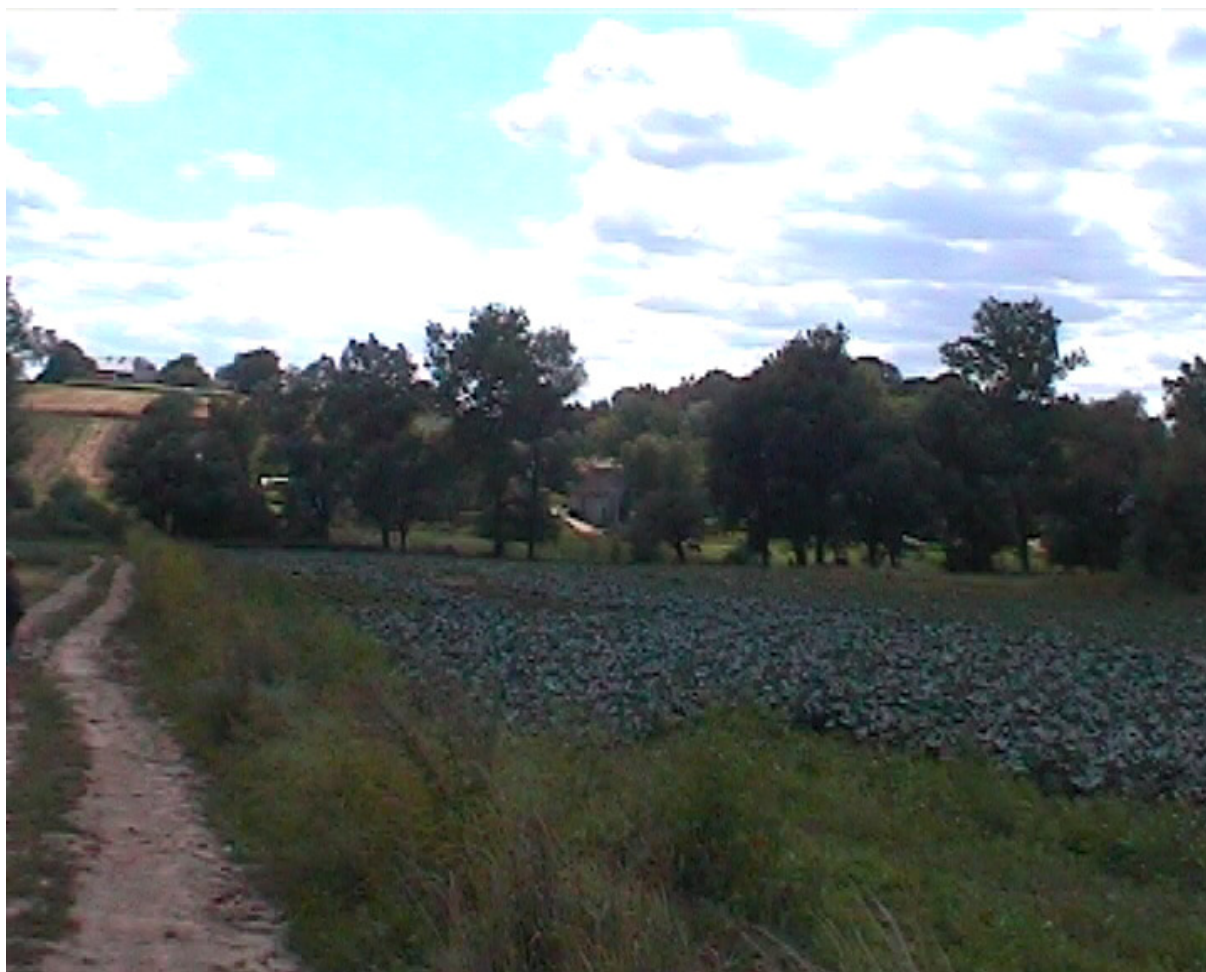
**Fot. 6** Widok przeszkód od strony podejścia

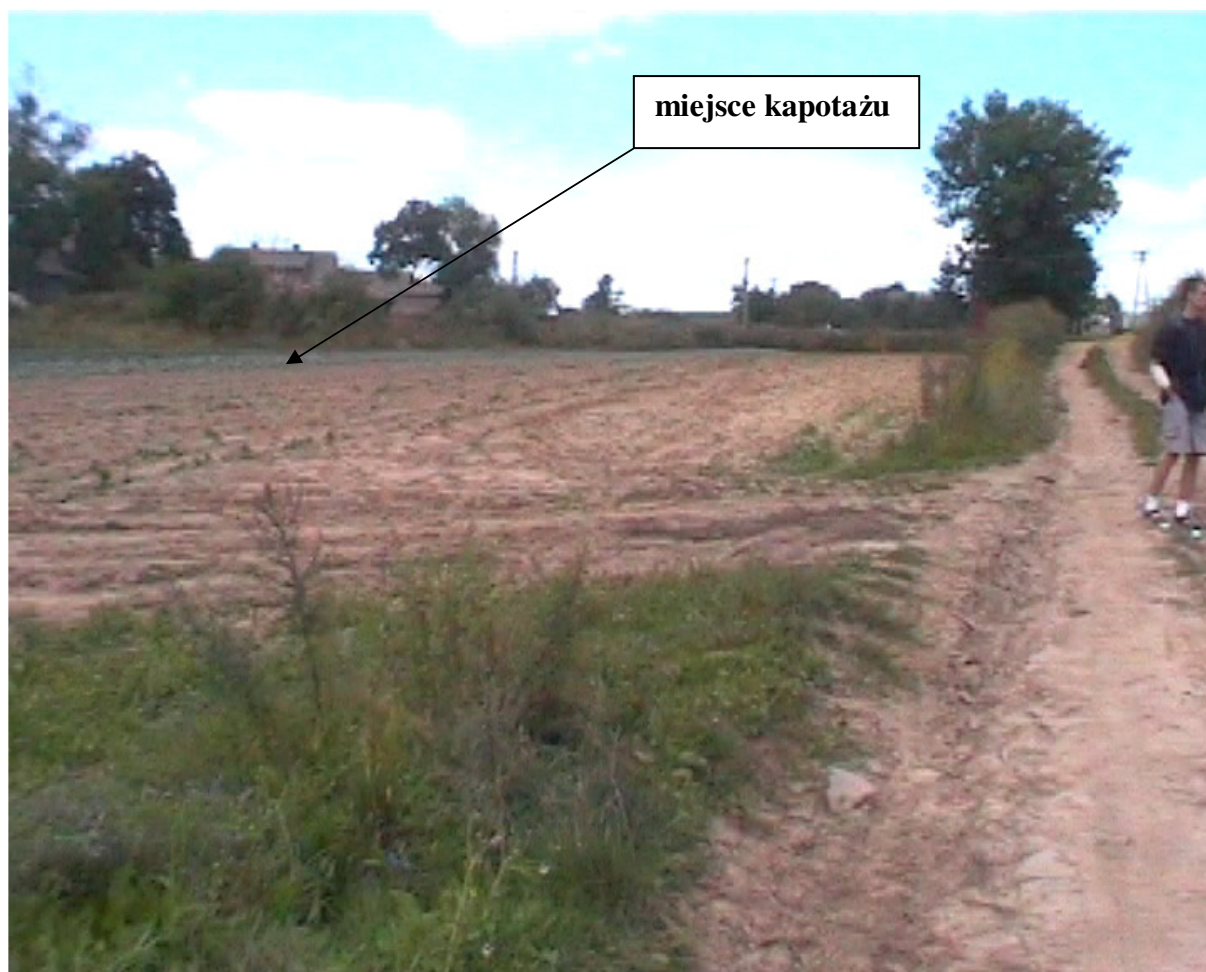
**Fot. 7** Widok w kierunku podejścia

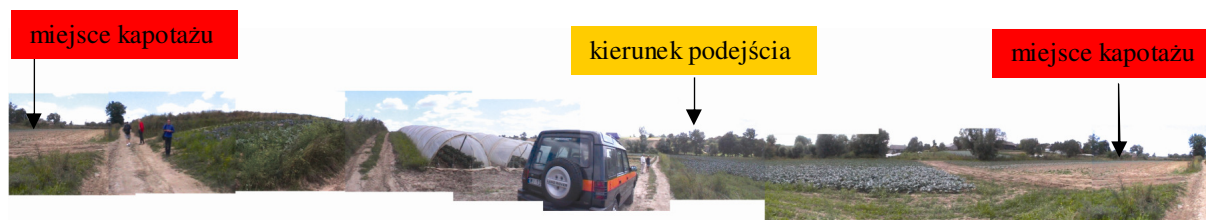
Miejsce lądowania awaryjnego leżało w odległości 8.2 km na północny wschód od lotniska, wysokość nad poziom morza 197 m, kierunek podejścia około 360°. Wybrane pole leży w niewielkim zagłębieniu terenu, przewyższenie okolicznych bardzo łagodnych wzniesień wynosi od 10 do 20 m. Długość pola 300 m jest dodatkowo ograniczona poprzez rosnące na jego początku wysokie 20-30 metrowe drzewa. Nawierzchnia pola miękka, nosząca cechy świeżej uprawy.

**Fot. 8** Panorama miejsca lądowania awaryjnego

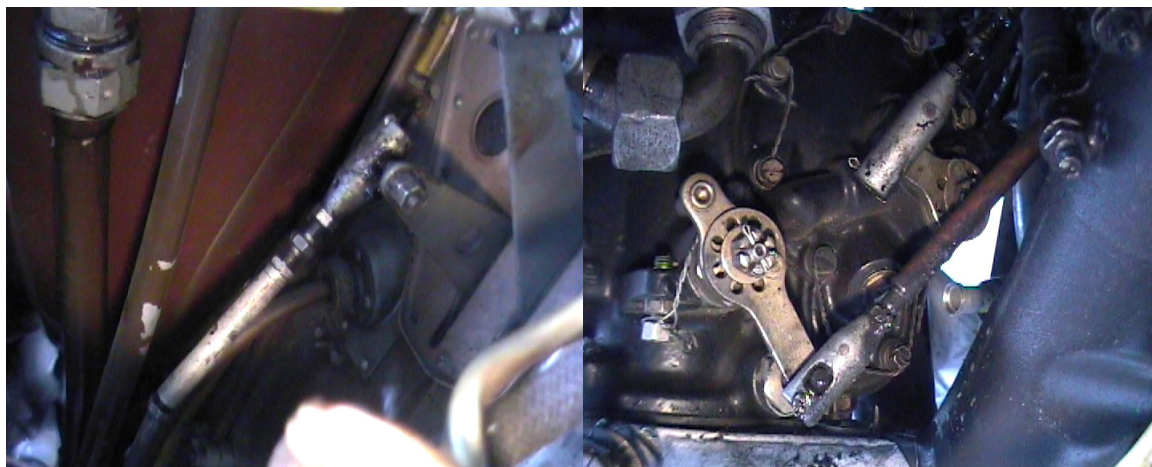
1. Silnik okryty pokrowcem, sprawdzono plomby – były nienaruszone.
2. Stwierdzono zachowaną więź kinematyczną sterowaniem przepustnicą i poprawką wysokości. Cięgna sterujące są wykrzywione (wyboczone) w wyniku uderzenia samolotu w ziemię.

**Fot. 9** Widok na końcówki napędów sterowania przepustnicą gaźnika i poprawki wysokości

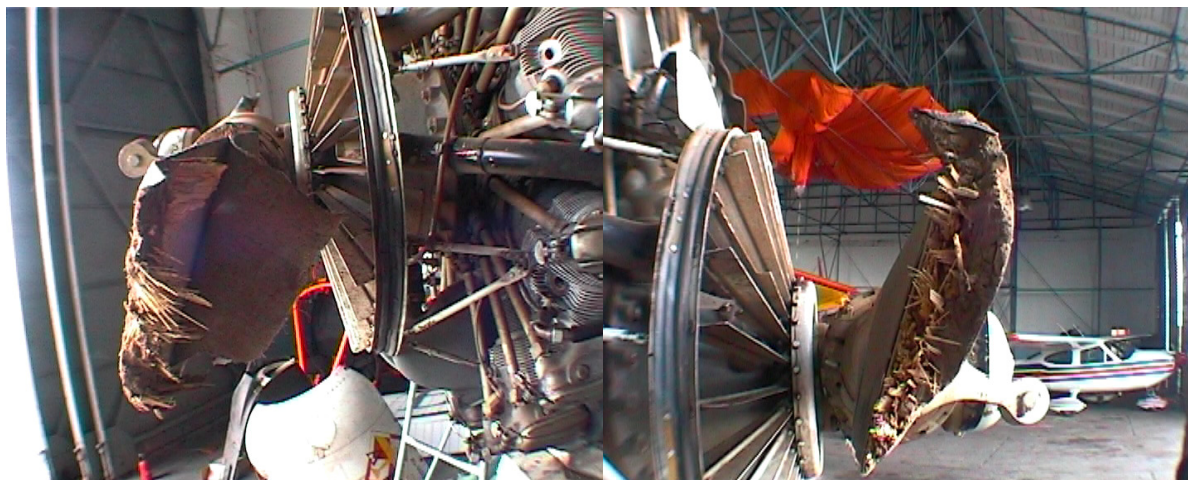
3. Obie łopaty śmigła złamane w połowie długości. Charakter uszkodzeń wskazuje na to, że w momencie wypadku silnik pracował na małych obrotach albo nie pracował a śmigło ustawiło się w pozycji pionowej i obydwie łopaty uległy złamaniu podczas kapotażu. .

Fot. 10 Widok charakteru złamania obydwu łopat śmigła samolotu
