# **RAPORT KOŃCOWY**

**zdarzenie nr: 181/03**

**Samolot Maule MX-7-180; SP-KPD**

**03 października 2003 r.; Bielsko-Biała**

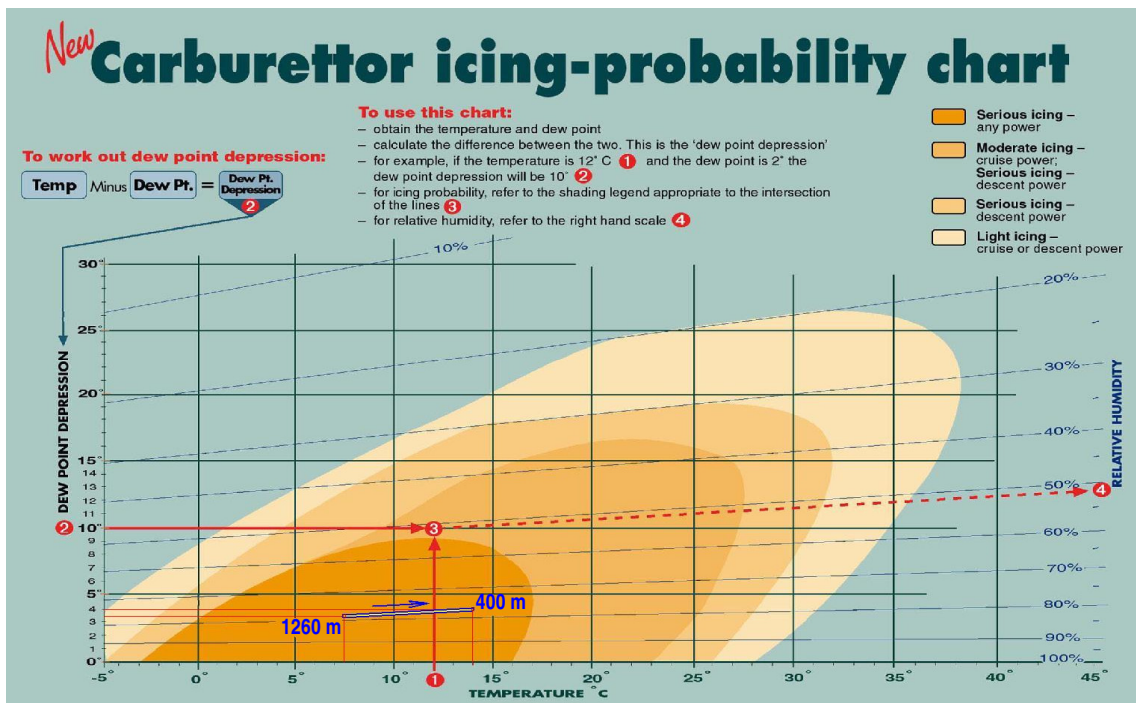
Z zeznań pilota wynika, że podczas szybowania nie używał podgrzewu gaźnika ze względu na wysoką w jego ocenie temperaturę powietrza otoczenia, wynoszącą 17°C. Także w prognozie meteorologicznej aktualnej na czas wykonywanego lotu stwierdza się brak warunków oblodzenia (dotyczy to płatownca, jednak stwierdzenie to mogło w znacznym stopniu obniżyć czujność pilota). Zespół badawczy PKBWL podczas oględzin rozbitego samolotu stwierdził, że podgrzew gaźnika nie był włączony.

Ocena prawdopodobieństwa oblodzenia gaźnika dla samolotu Maule MX-7-180 SP-KPD dla warunków (przeliczonej temperatury powietrza otoczenia i wynikowego spadku temperatury punktu rosy) odpowiadających schodzeniu z wysokości 1260 m do 400 m, na której stwierdzono początki niestabilnej pracy silnika. Widać, że są to warunki bardzo wysokiego prawdopodobieństwa wystąpienia oblodzenia gaźnika.

Zjawiska zaobserwowane podczas zakończonego wypadkiem lotu stanowią więc żywą ilustrację opisów, podanych w Instrukcji Obsługi Silnika Lycoming O-360 i pochodnych, jednoznacznie świadcząc o wystąpieniu oblodzenia gaźnika. Warunki, w jakich znalazł się samolot już w chwili rozpoczęcia schodzenia z wysokości 1260 m należy zakwalifikować jako poważne zagrożenie oblodzeniem dla każdej mocy silnika. W chwili rozpoczęcia schodzenia nastąpiło zmniejszenie mocy silnika, co stworzyło warunki jeszcze bardziej sprzyjające oblodzeniu gaźnika, którego pierwsze objawy w postaci niestabilnej pracy silnika pilot stwierdził na wysokości ok. 400 m.

- rozważyć wydanie Biuletynu Eksploatacyjnego dla samolotów wyposażonych w silniki rodziny Lycoming i Continental zawierającego zalecenie każdorazowego używania podgrzewu gaźnika podczas zniżania.
