**ALBUM ILUSTRACJI**  
**z wypadku samolotu Maule MX-7-180; SP-KPD**  
**03 października 2003 r., Bielsko-Biała**

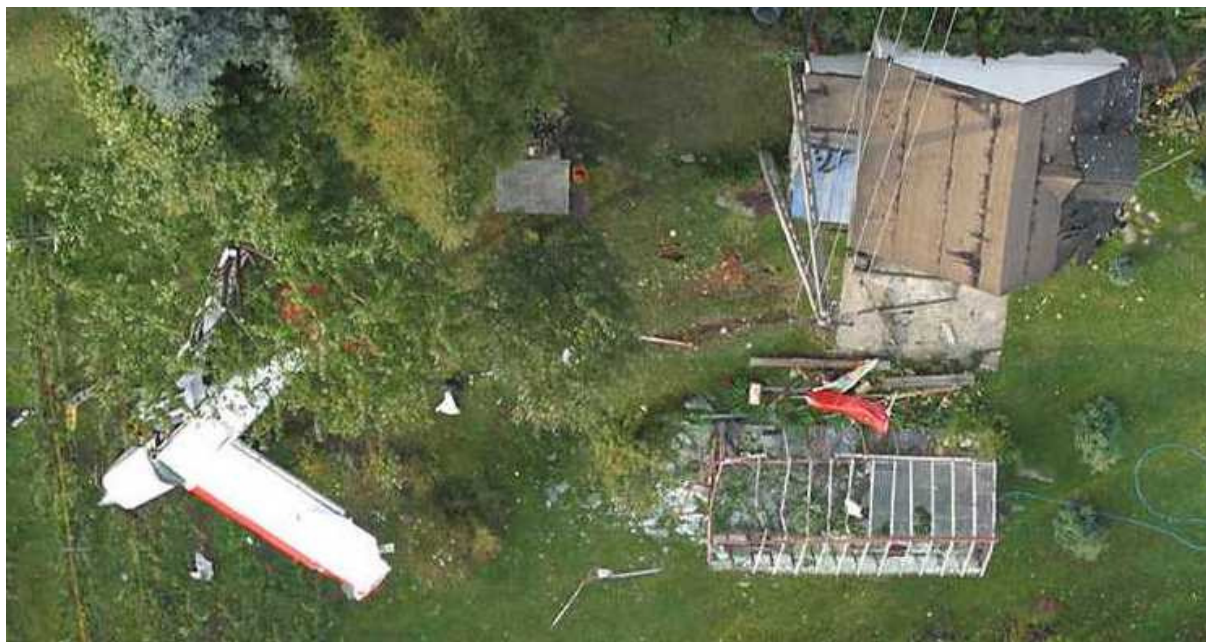
5 – Ogólny widok miejsca wypadku z powietrza. Przyziemiacący samolot przeszedł między domkiem a szklarnią prawie równoległe do dolnej krawędzi zdjęcia, zaczepiając skrzydłami o oba budynki i powodując ich uszkodzenia.

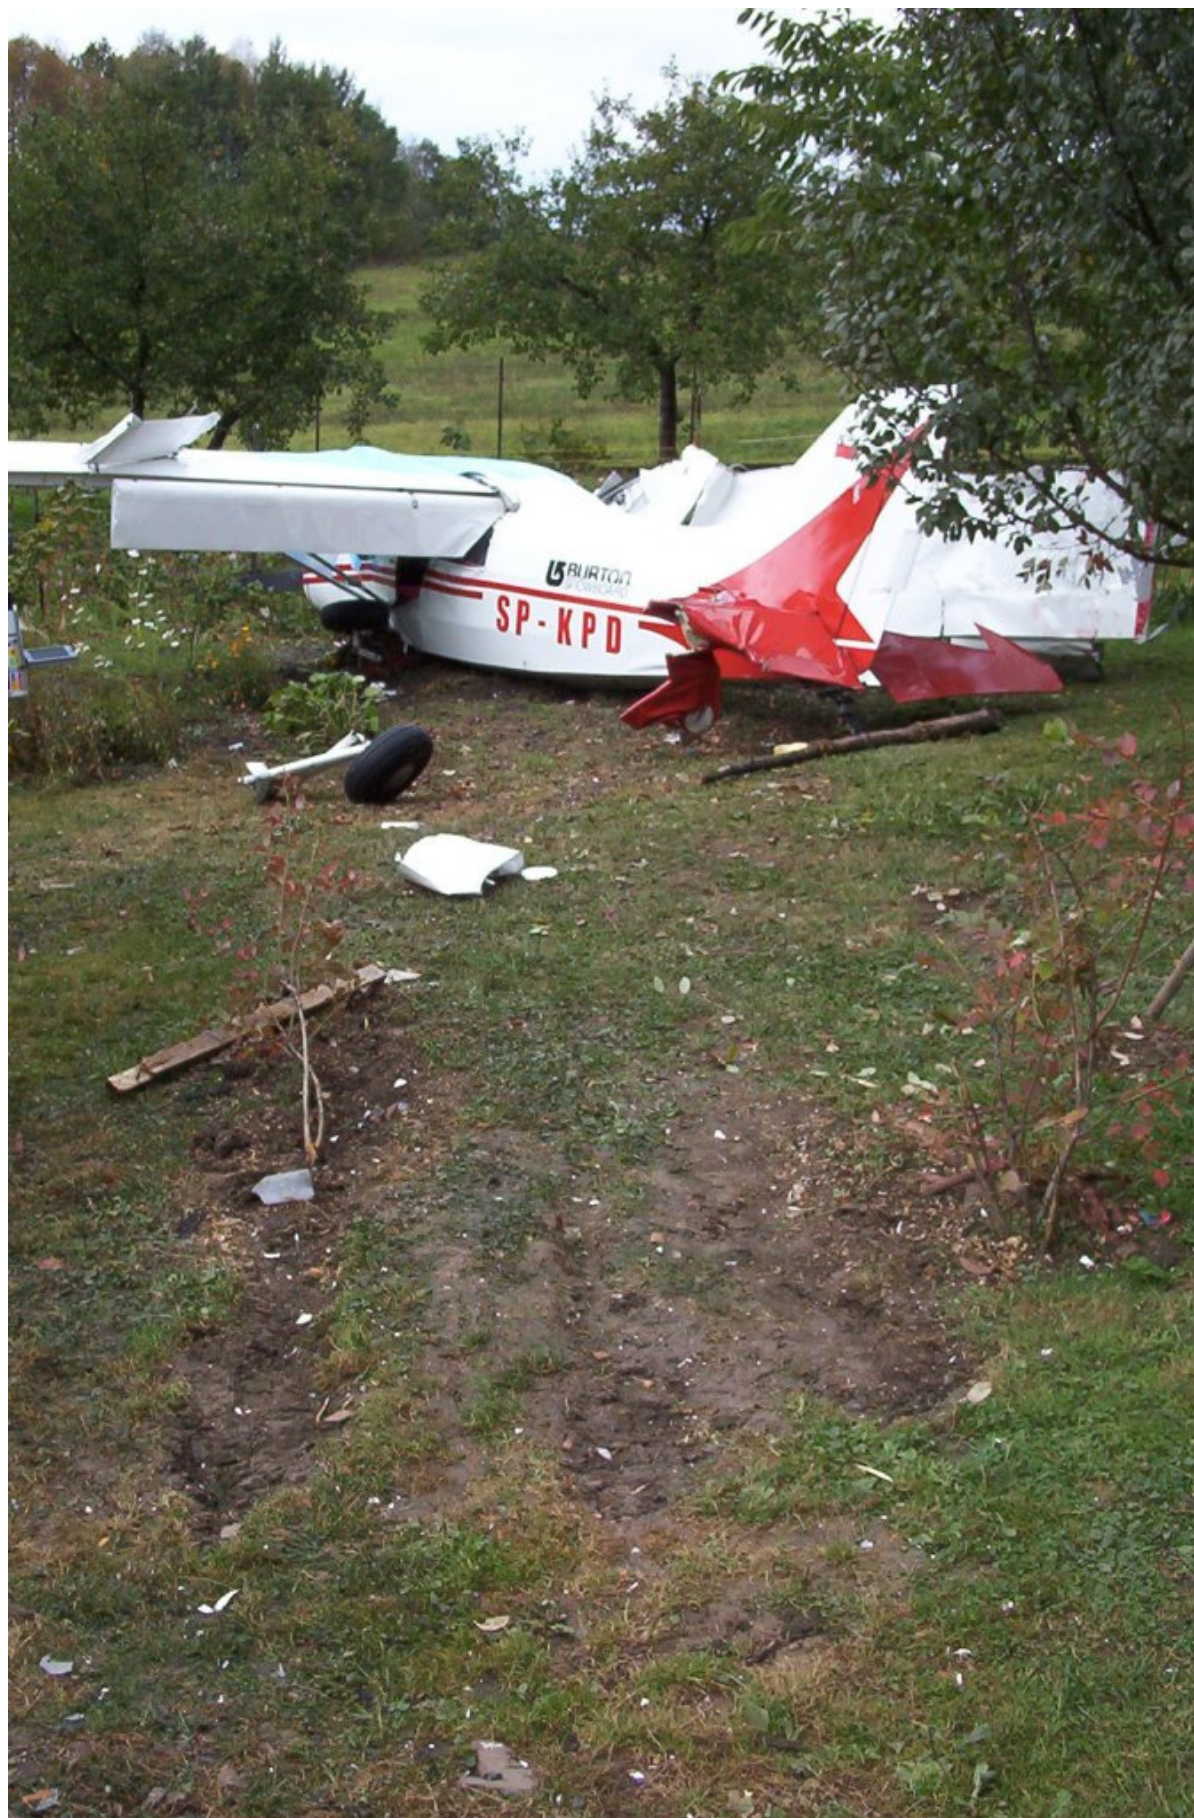
8 – Ślad przyziemienia, rozbitý samolot i jego szczątki.

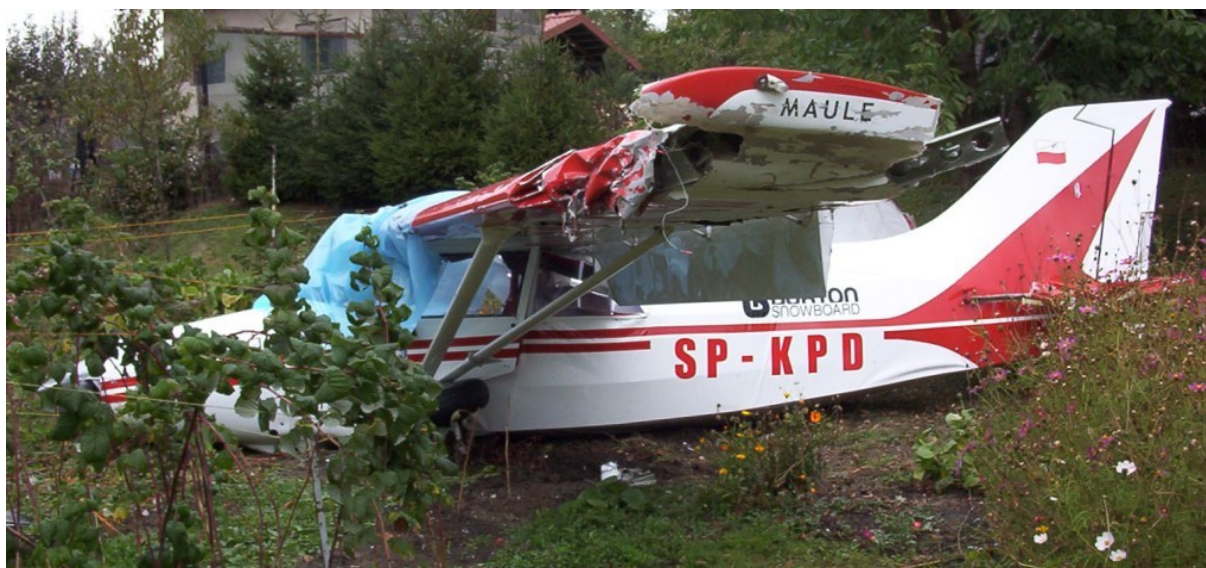
9 – Rozbity samolot z lewej strony.

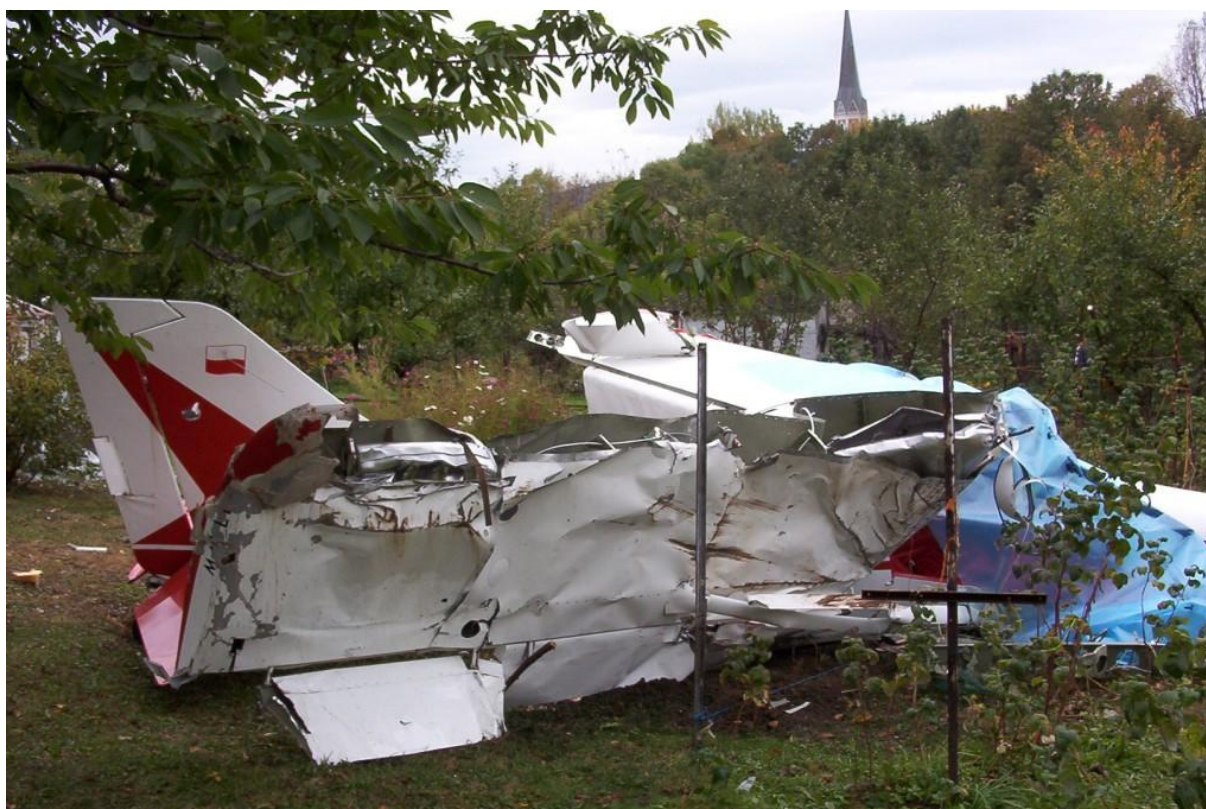
10 – Rozbity samolot z prawej strony.

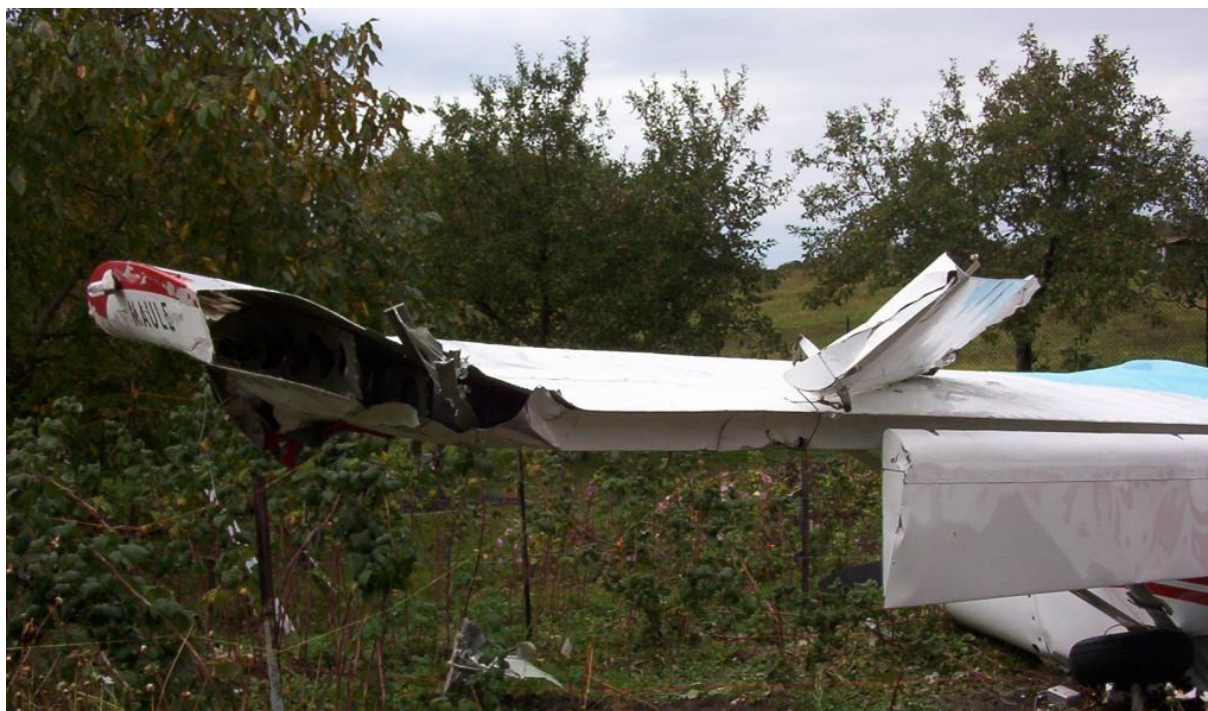
11 – Zniszczenia lewego skrzydła.

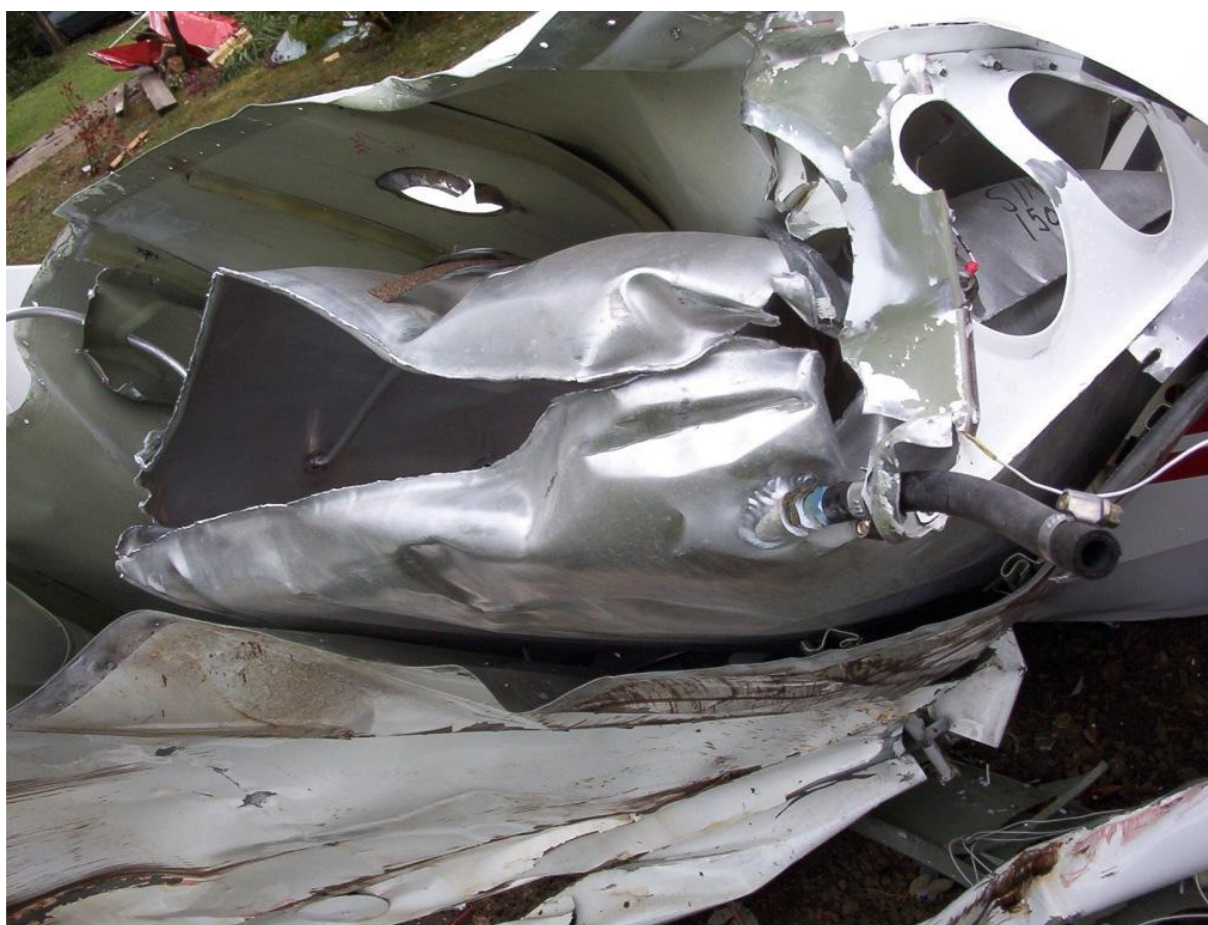
12 – Zniszczenia prawego skrzydła, widoczny rozdarty zbiornik paliwowy.

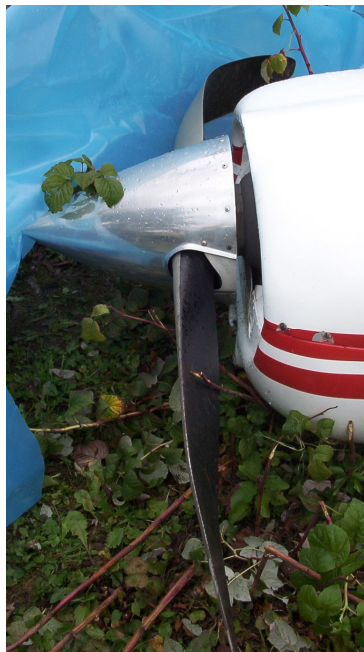
13 – Zniszczone śmigło

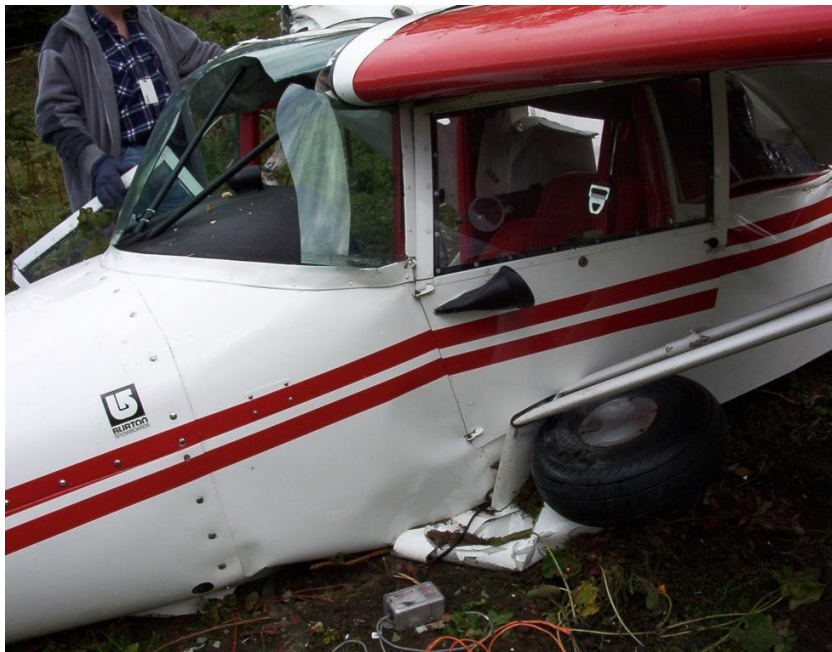
14 – Przód kadłuba z lewej strony, widoczne wyłamane lewe podwozie główne i zastrzał lewego skrzydła, złamany przy kadłubie przez koło podwozia.

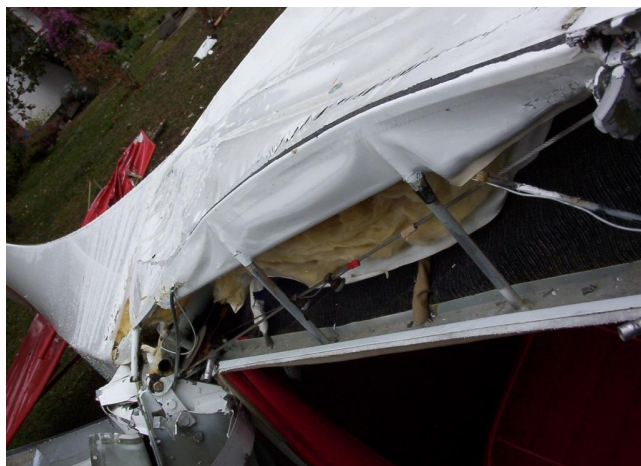
15 – Kadłub u nasady wyłamanego prawego skrzydła.

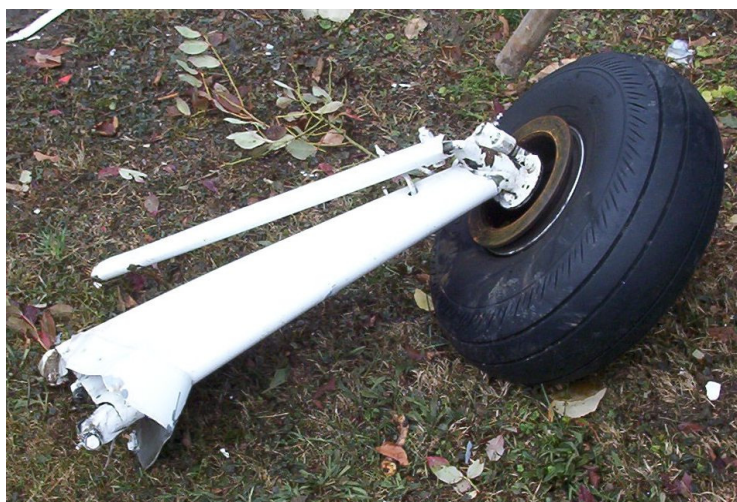
17 – Wyłamane prawe podwozie główne.

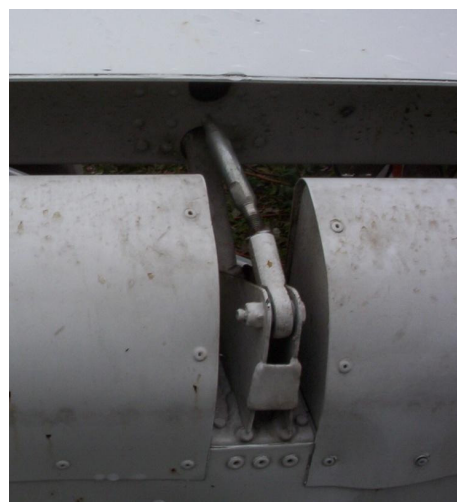
18 – Wspornik kłapy i urwany popychacz napędu kłapy lewego skrzydła.

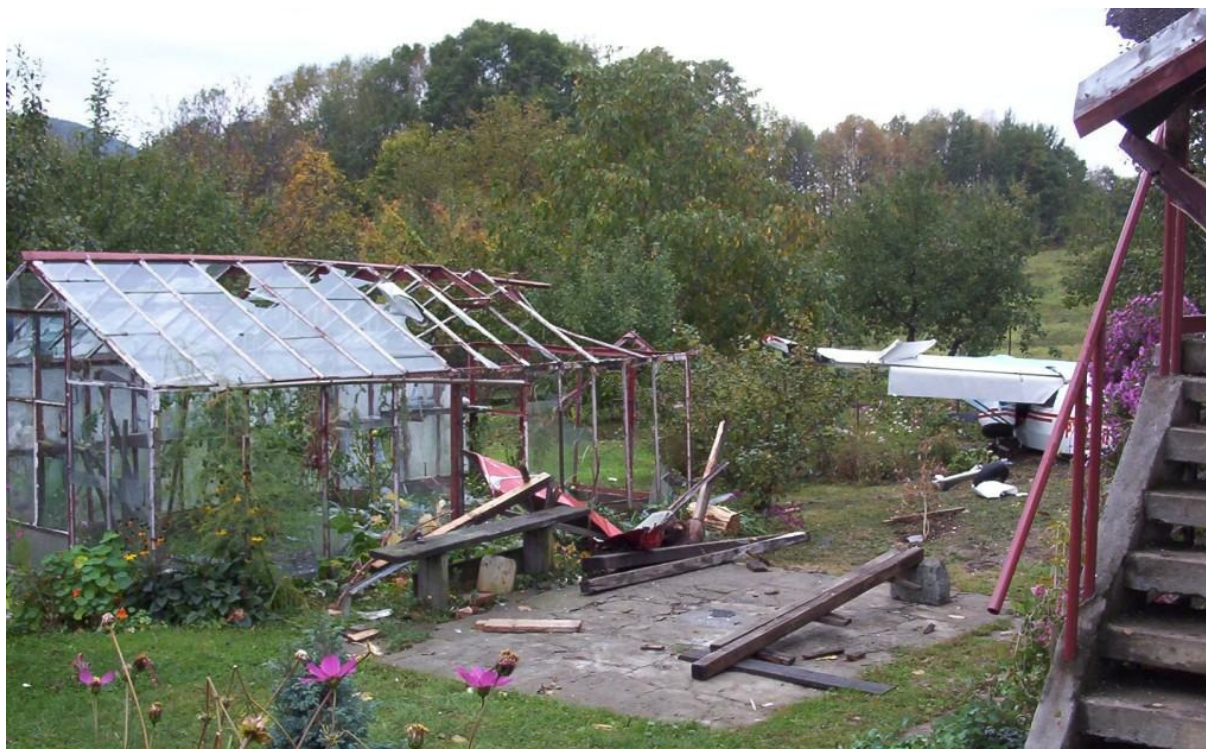
19 – Uszkodzony przez lewe skrzydło samolotu budynek szklarni, na drugim planie rozbity samolot. W prawym górnym rogu kadru widać fragment dachu piętrowego domu, uszkodzonego prawym skrzydłem samolotu.

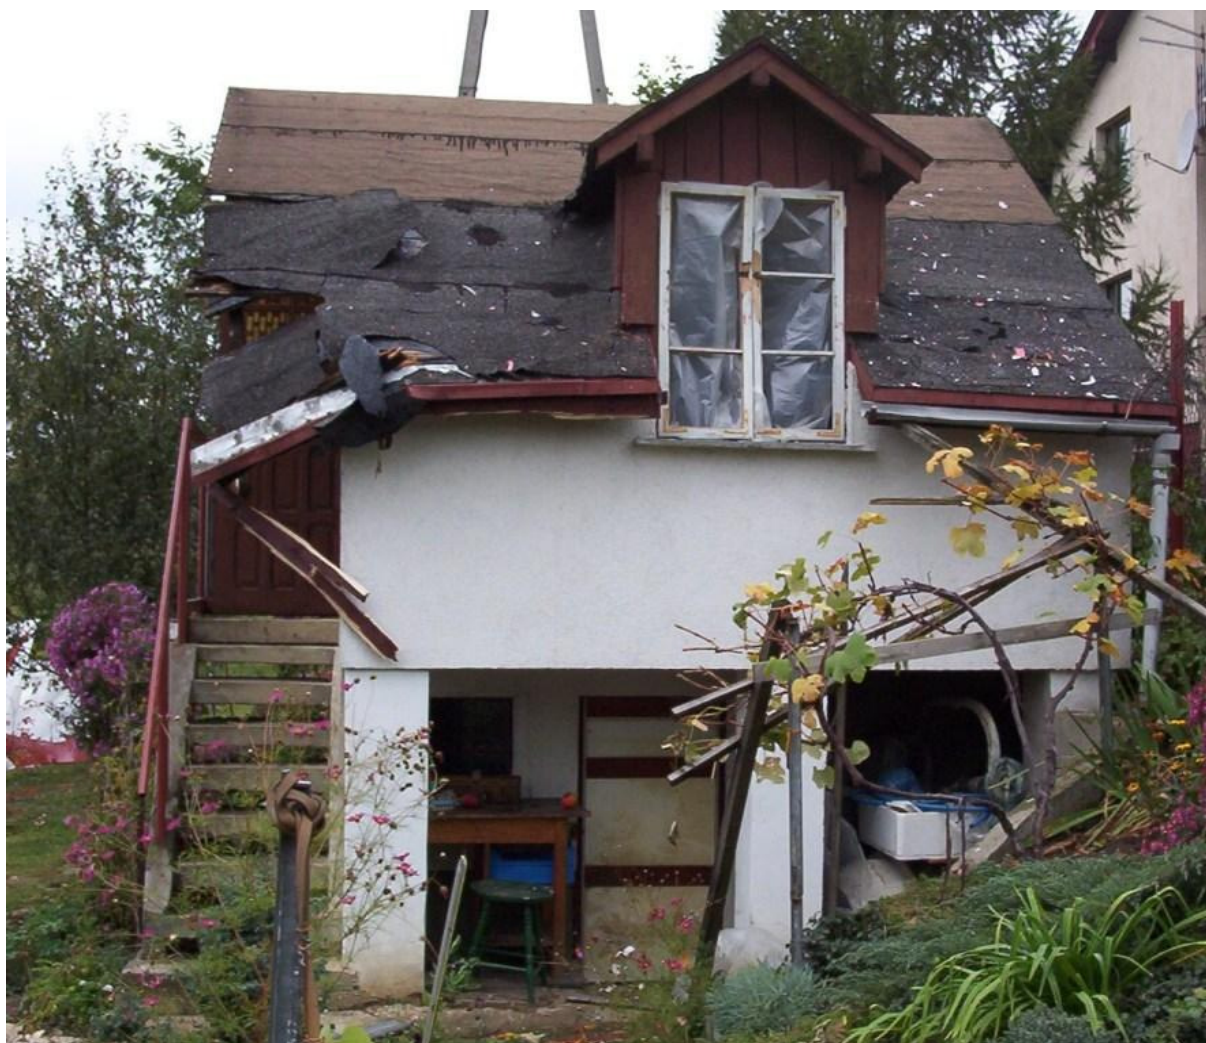
20 – Piętrowy budynek na działce z uszkodzonym przez prawe skrzydło samolotu narożnikiem dachu nad schodami.

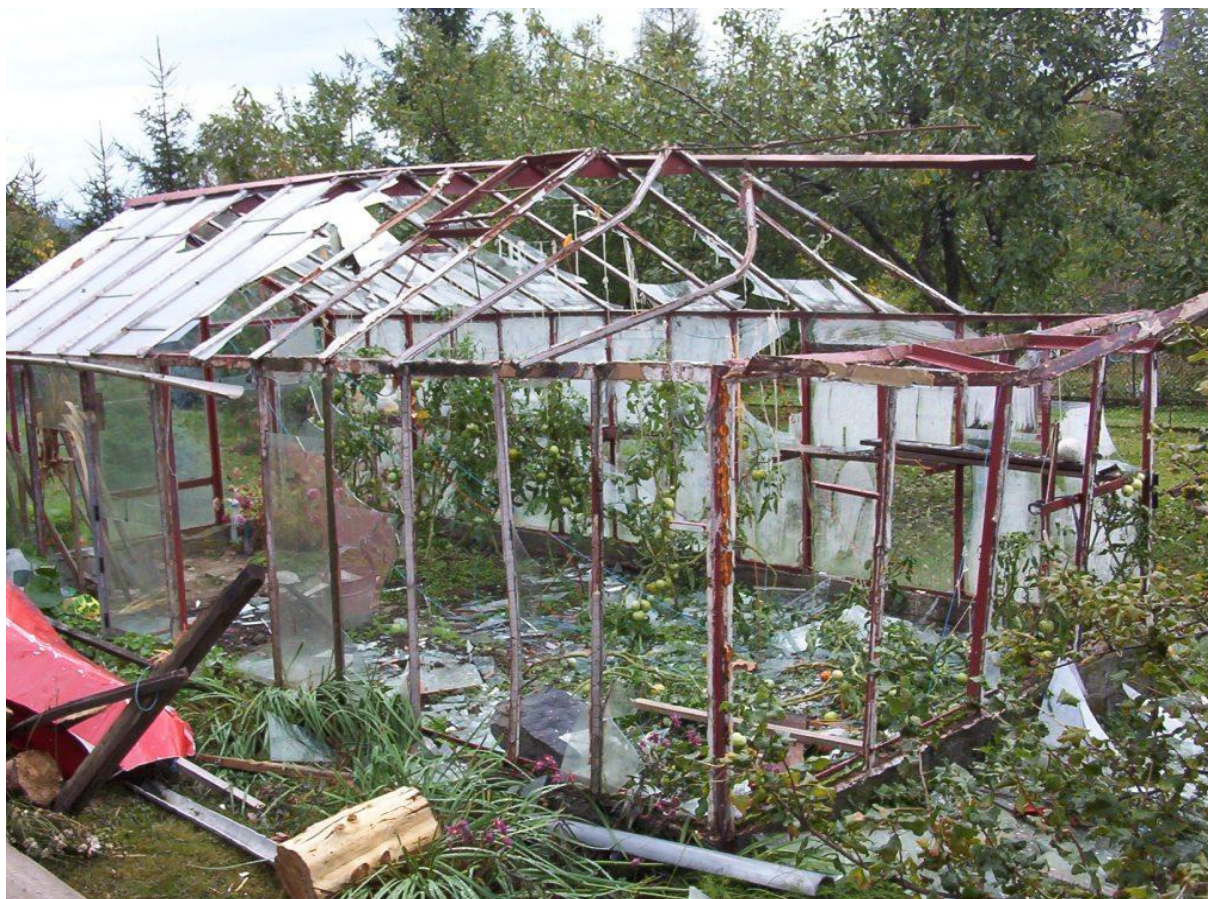
21 – Uszkodzony przez lewe skrzydło samolotu budynek szklarni.

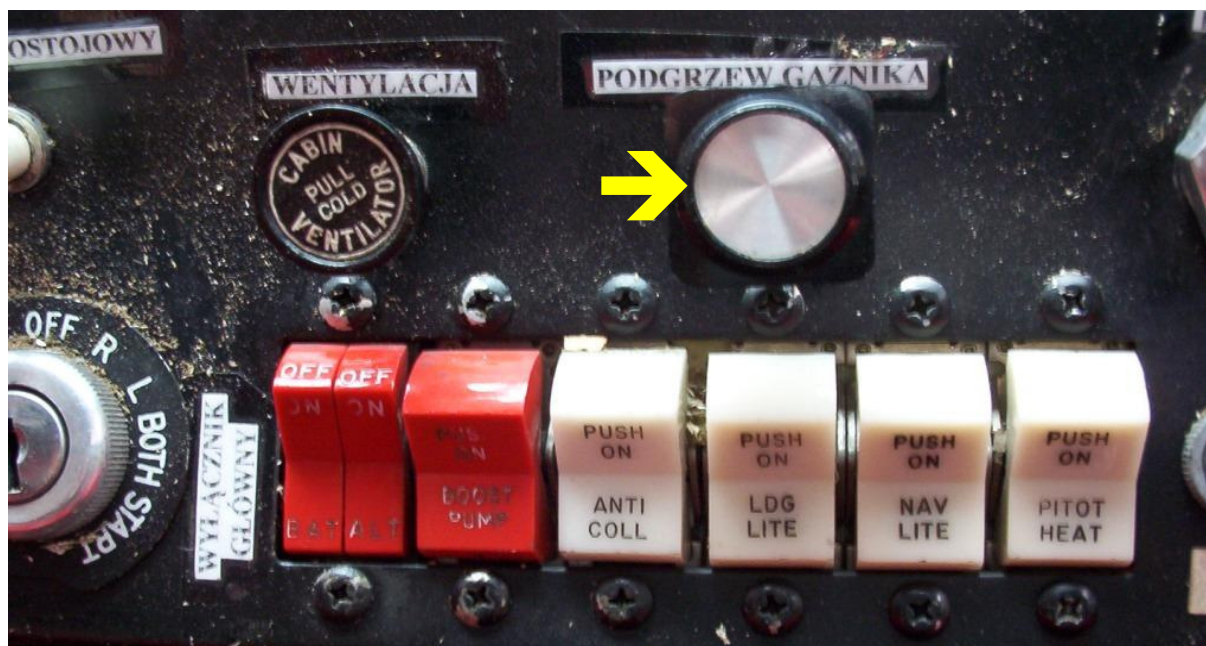
25 – Przełączniki i manetki na pulpicie pod tablicą przyrządów, nie wyciągnięta manetka suwaka podgrzewu gaźnika wskazana żółtą strzałką.

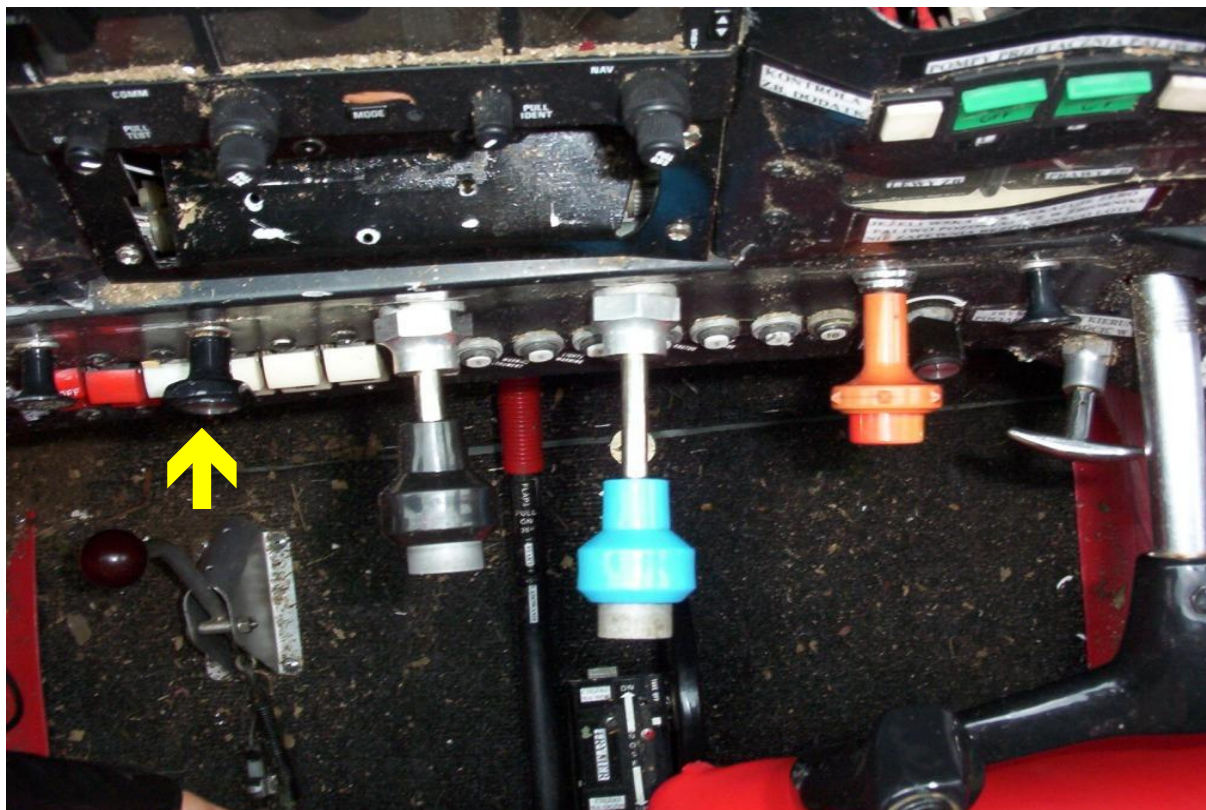
26 – Przełączniki i manetki na pulpicie pod tablicą przyrządów, nie wyciągnięta manetka suwaka podgrzewu gaźnika wskazana żółtą strzałką.

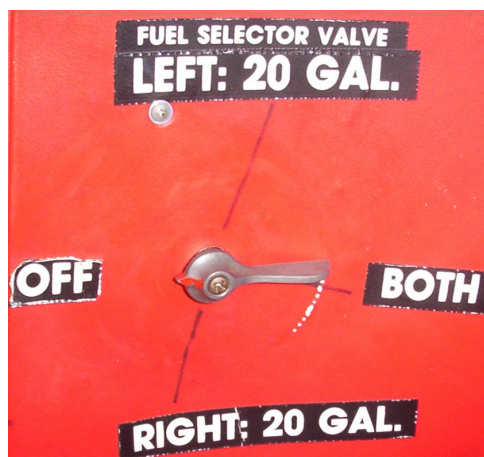
28 – Przełącznik głównego zaworu paliwowego (w położeniu zamkniętym).
