# **RAPORT KOŃCOWY**

**wypadek nr: 183/03**

**samolot Cessna 150L, SP-FOY**

**17 października 2003 r., Niegowonice-Pasieki**

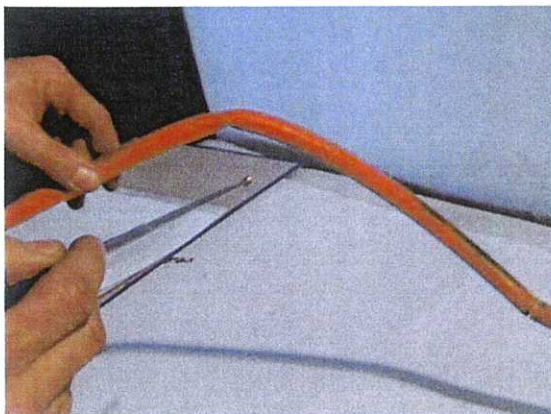
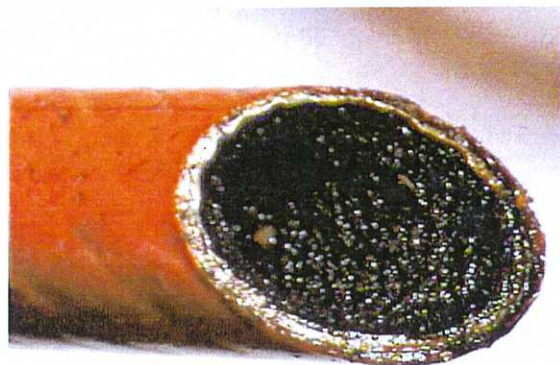
- typ radiostacji zabudowanej na płatowcu (Książka Płatowca str. 23) nie jest zgodny z Pozwoleniem Nr BP/1709/01,
- numer fabryczny prawego iskrownika nie jest zgodny z wpisem do Książki Silnika,
- brak jest potwierdzenia w książkach płatowca i silnika wykonania biuletynów serwisowych.
- przewód odpowietrzający komorę silnika nie jest częścią lotniczą, i wykonany jest z polipropylenowego węża do wody. Wewnętrzna średnica oryginalnego przewodu powinna wynosić 13 mm, a zamontowany przewód miał średnicę 10 mm. Faktycznie średnica na wylocie jest zmniejszona do 8 mm z powodu złożeń zanieczyszczeń. Na przewodzie znajdują się dwa silne załamania, które również zmniejszają przekrój przewodu.

Fot. 1 Zdjęcia określające stan przewodu odpowietrzającego

- h) w czasie oględzin powypadkowych silnika stwierdzono niewłaściwy poziom jakości obsługi technicznej silnika.
- i) przewód odpowietrzający komorę silnika nie jest częścią lotniczą, i wykonany jest z polipropylenowego węża do wody.

- 1) Przeprowadzić szkolenie pilotów samolotowych z zagadnień dotyczących lotów w warunkach niskich temperatur otaczającego powietrza.
- 2) Przeprowadzić kontrolę jakości obsługi technicznej samolotów w Aeroklubie Ziemi Piotrkowskiej.
- 3) Okoliczności wypadku omówić z pilotami samolotowymi oraz instruktorami lotniczymi zrzeszonymi w jednostkach regionalnych Aeroklubu Polskiego.
