ALBUM ILUSTRACJI
z wypadku szybowca SZD-22C Mucha Standard; SP-2314;
02 sierpnia 2003 r., Załącznik k/Sanoka

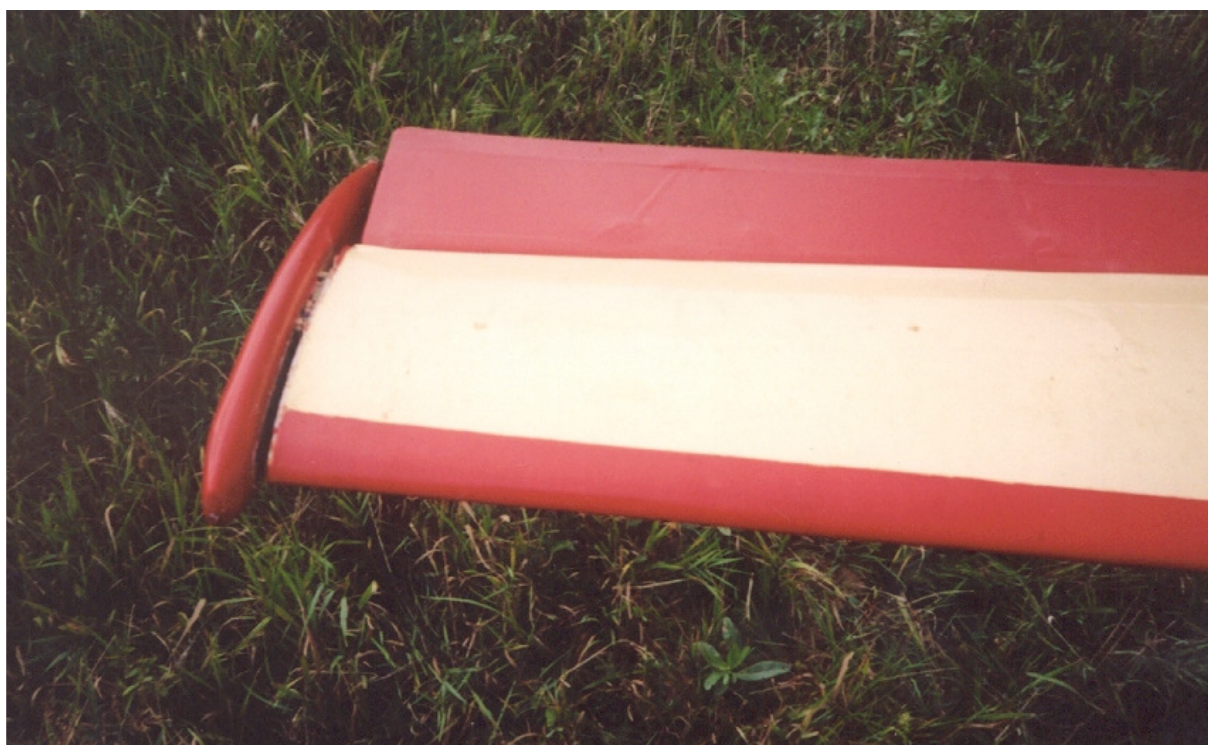
2 – Uszkodzona końcówka prawego skrzydła – odklejony klocek ochronny.

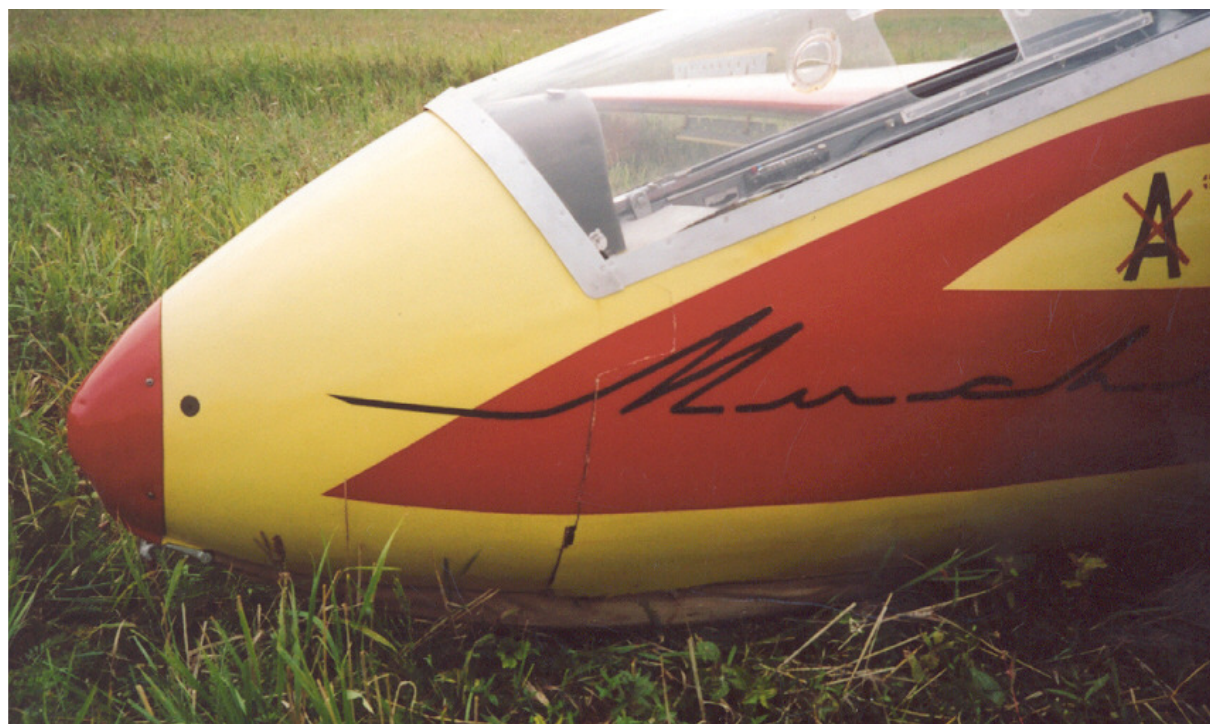
3 – Uszkodzenia przedniej części kadłuba szybowca – pęknięcie pokrycia na wrędze i przy płozie.

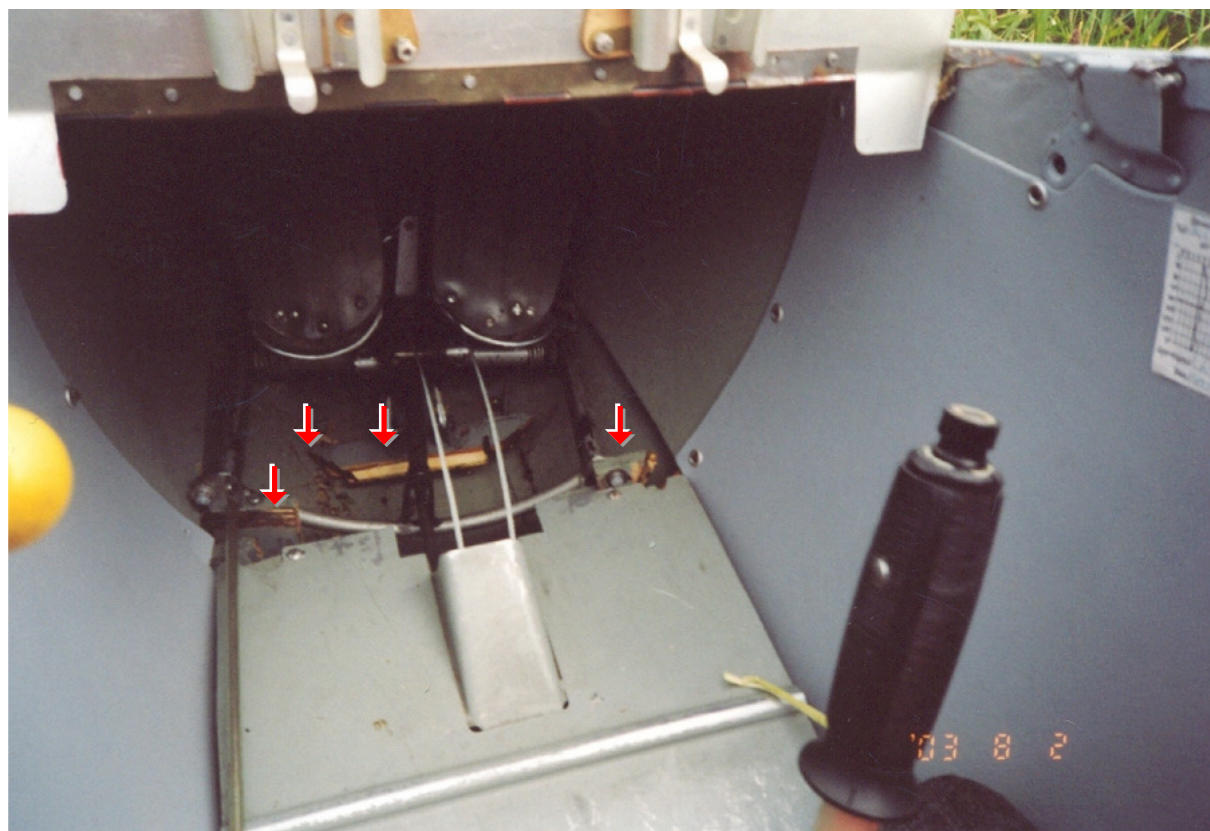
4 – Widoczne uszkodzenia wewnątrz kabiny szybowca – pęknięcia, odklejenia i wyłamania elementów przy podłodze.

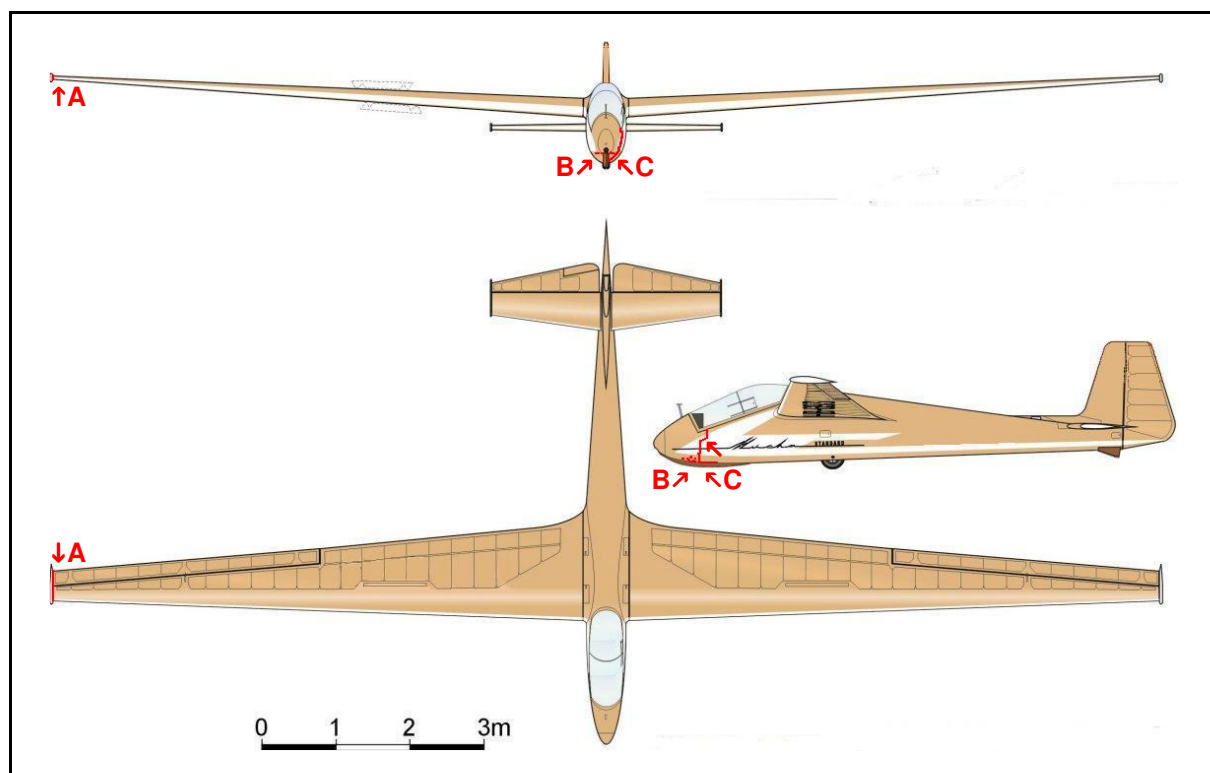
5 – Uszkodzenia szybowca naniesione na jego sylwetkę w trzech rzutach:

A – uszkodzona końcówka prawego skrzydła

B – uszkodzenia w rejonie podłogi kabiny wewnątrz kadłuba

C – pęknięcia i odklejenia porycia przy wrędze i płozie po lewej stronie kadłuba
