INFORMACJA

O WYNIKU BADANIA INCYDENTU LOTNICZEGO ¹⁾

1. Data i czas lokalny zaistnienia zdarzenia: **09 maja 2003 roku, godz. 08:48;**
2. Miejsce zdarzenia: **Rzeszów-Jasionka, EPRJ;**
3. Rodzaj i typ statku powietrznego: **PZL-110 „Koliber”; TB-9 „Tampico”**

| Nr akt: | <i>OKL/04/2003</i> |

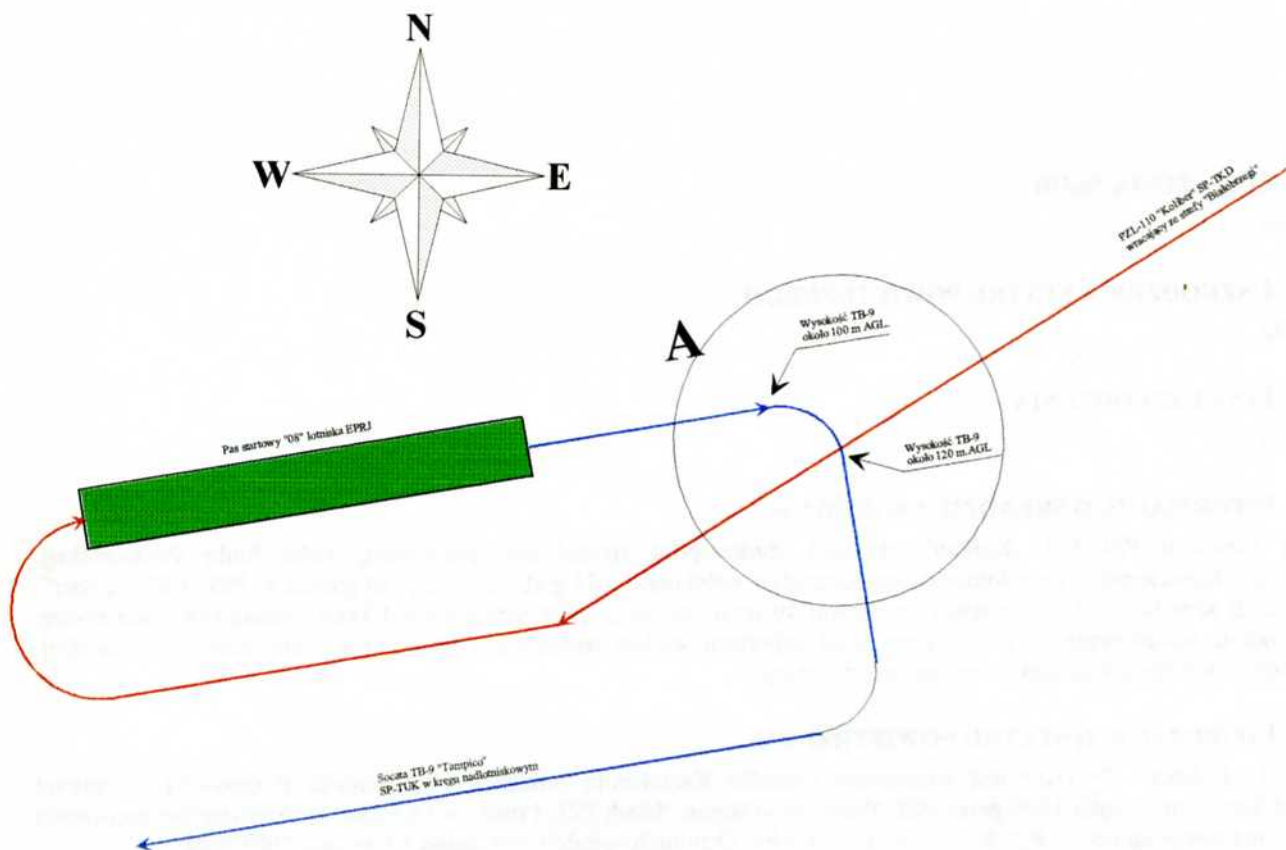
Rys. 1 – Szkic miejsca zdarzenia

Po oderwaniu się z pasa trawiastego „08” samolotu TB-9, w trakcie wznoszenia Kierownik Lotów poinformował załogę samolotu SP-TUK o zbliżającym się od strefy lotów niskich „Białobrzegi” (na wschód od lotniska) samolocie PZL-110 „Koliber”. Ponieważ widzialność do przodu z samolotu TB-9 „Tampico”, zwłaszcza z samolotu wykonującego operację wznoszenia jest mocno ograniczona, instruktor nakazał pilotowi wykonanie pierwszego zakrętu wcześniej, niż początkowo zamierzano w celu sprawdzenia sektora w kierunku strefy „Białobrzegi”. W trakcie wykonywania zakrętu załoga TB-9 zauważyła samolot PZL-110 „Koliber” zbliżający się z kursem około 250°, na zbliżonej wysokości wprost na TB-9. Ponieważ TB-9 w momencie zauważenia PZL-110 przecinał tor lotu „Kolibra”, a kurs po wyprowadzeniu samolotu TB-9 z zakrętu wynosił 170°, nie było potrzeby wykonania dodatkowego manewru dla uniknięcia zderzenia. Samoloty minęły się w odległości poniżej 100 metrów. Oba samoloty wylądowały bezpiecznie na lotnisku.

Błąd pilota samolotu PZL-110 „Koliber” polegał na włączeniu się w ruch nadlotniskowy na nieprawidłowej wysokości oraz w miejscu (okolice pierwszego zakrętu kręgu nadlotniskowego) w którym jego kurs był kursem kolizyjnym
