## **ALBUM ZDJĘĆ**

**samolotu L-200D „Morawa”  
o znakach rejestr. SP-KMP  
po wypadku.**

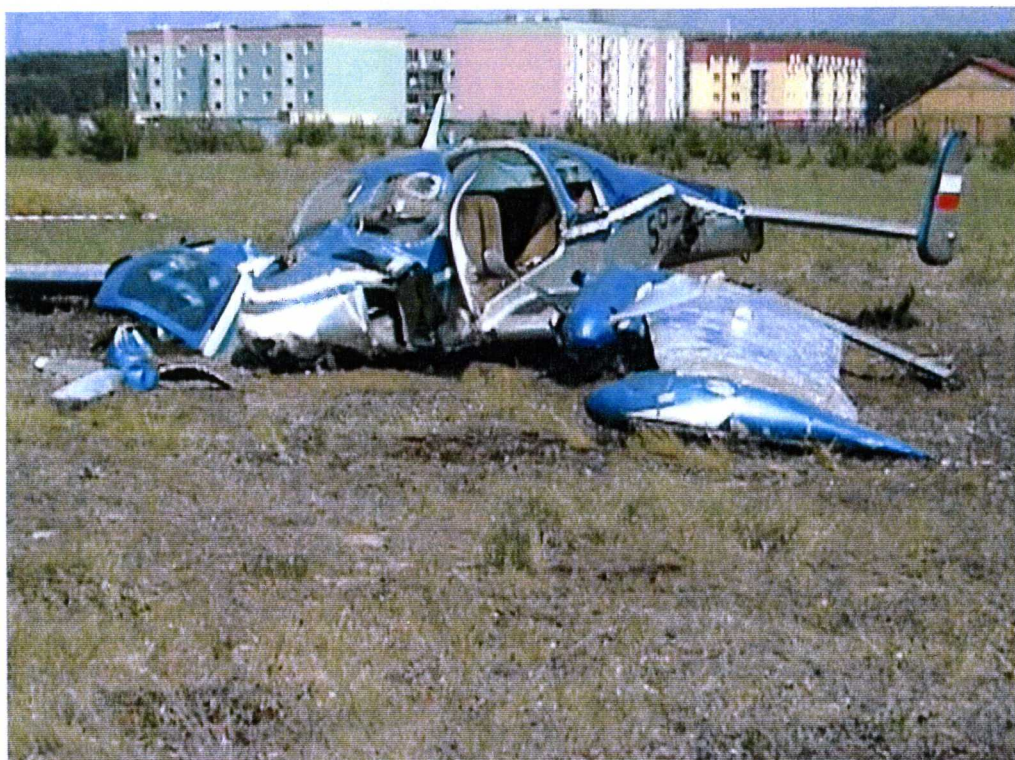
Zdjęcie 1. Widok samolotu po wypadku

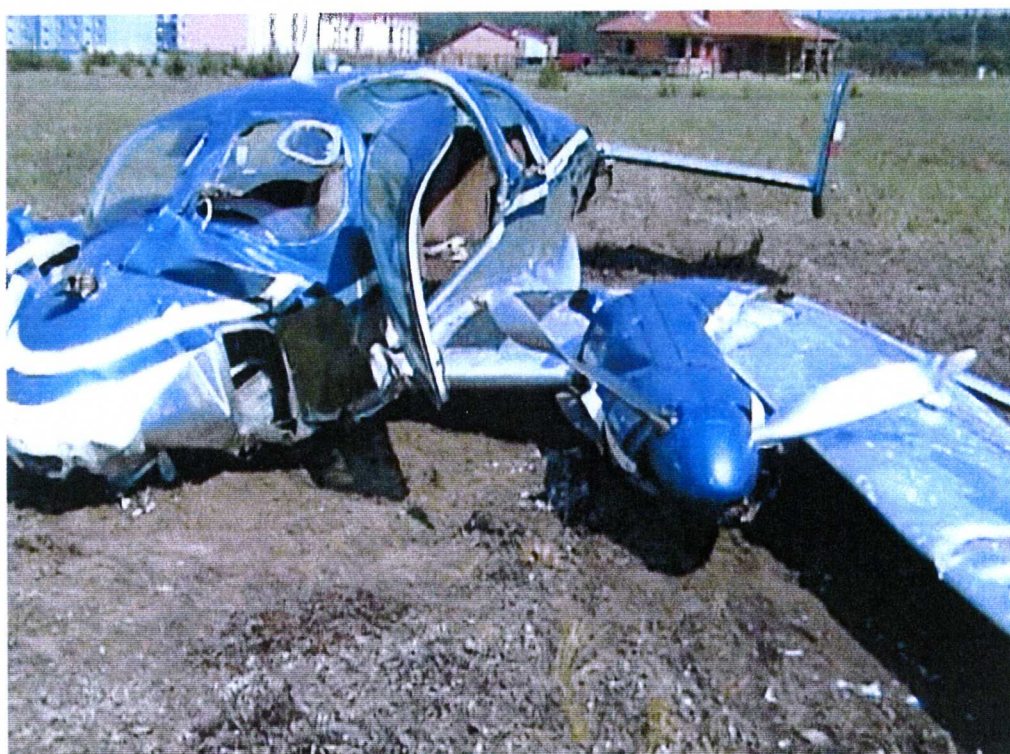
Zdjęcie 2. Widok samolotu z lewej strony z przodu

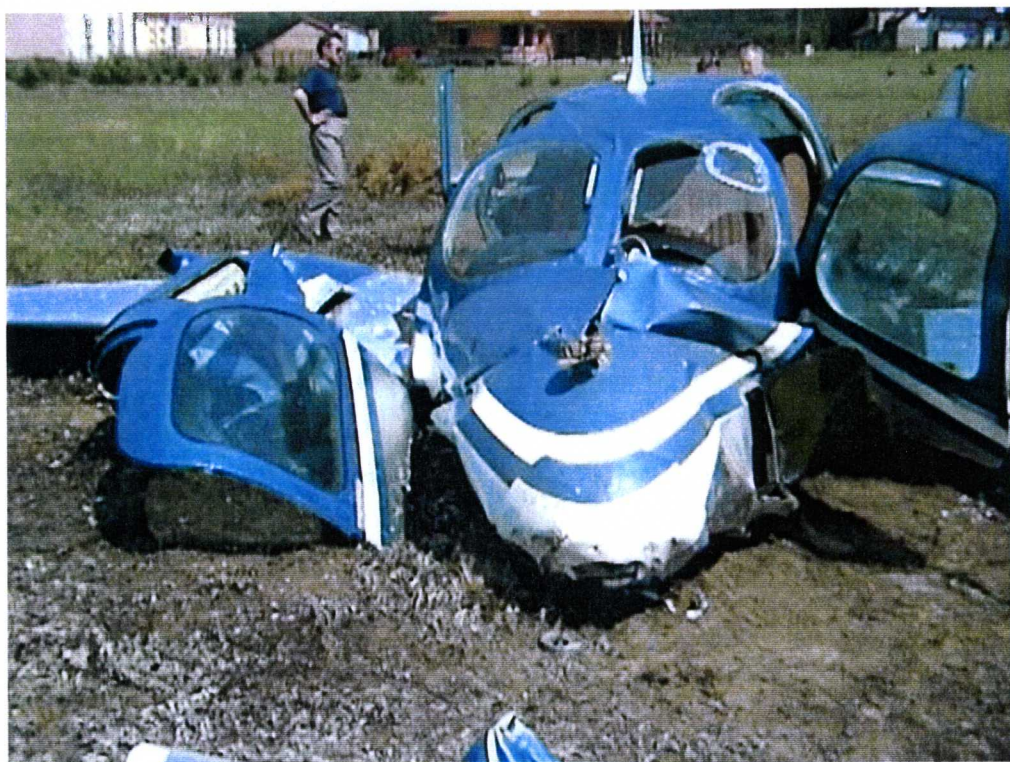
Zdjęcie 3. Widok z przodu; na dole śmigło prawego silnika

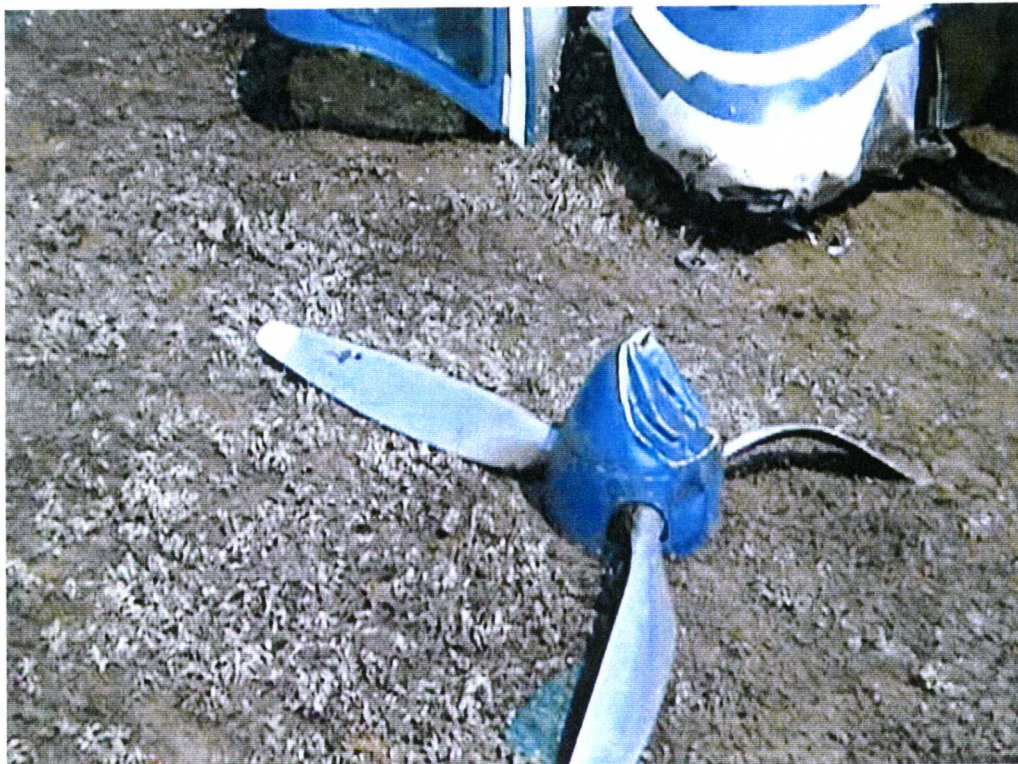
Zdjęcie 4. Urwane śmigło prawego silnika

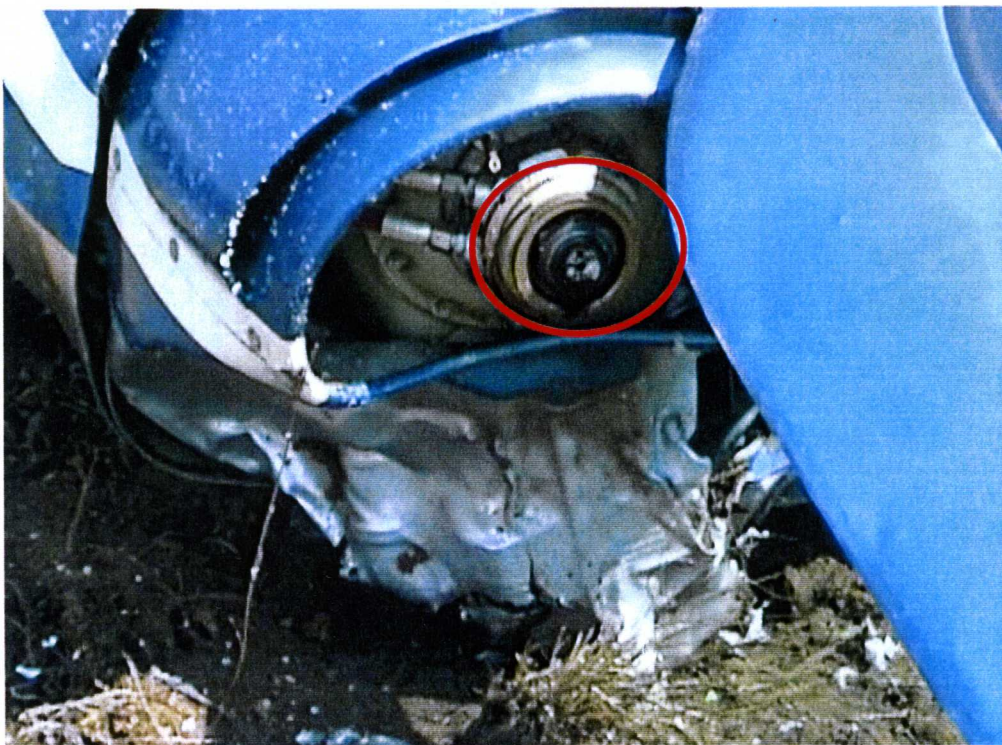
Zdjęcie 5. Miejsce urwania śmigła przy piąście prawego silnika

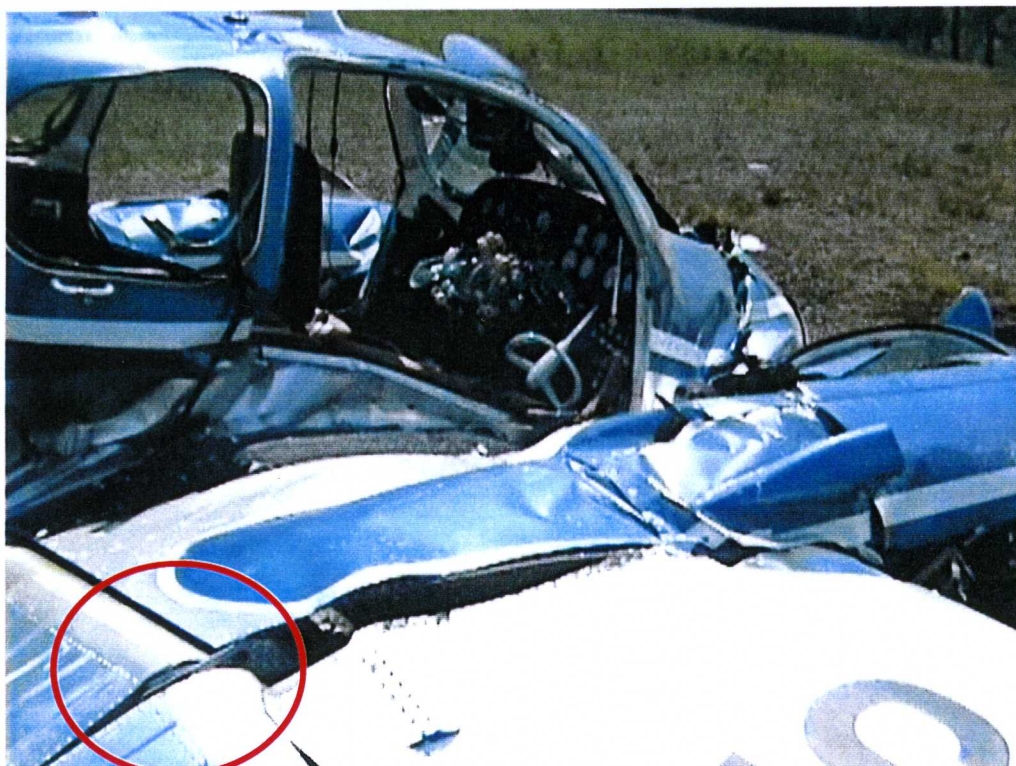
Zdjęcie 6. Widok kabiny z prawej strony. Kłapa w położeniu wypuszczonym

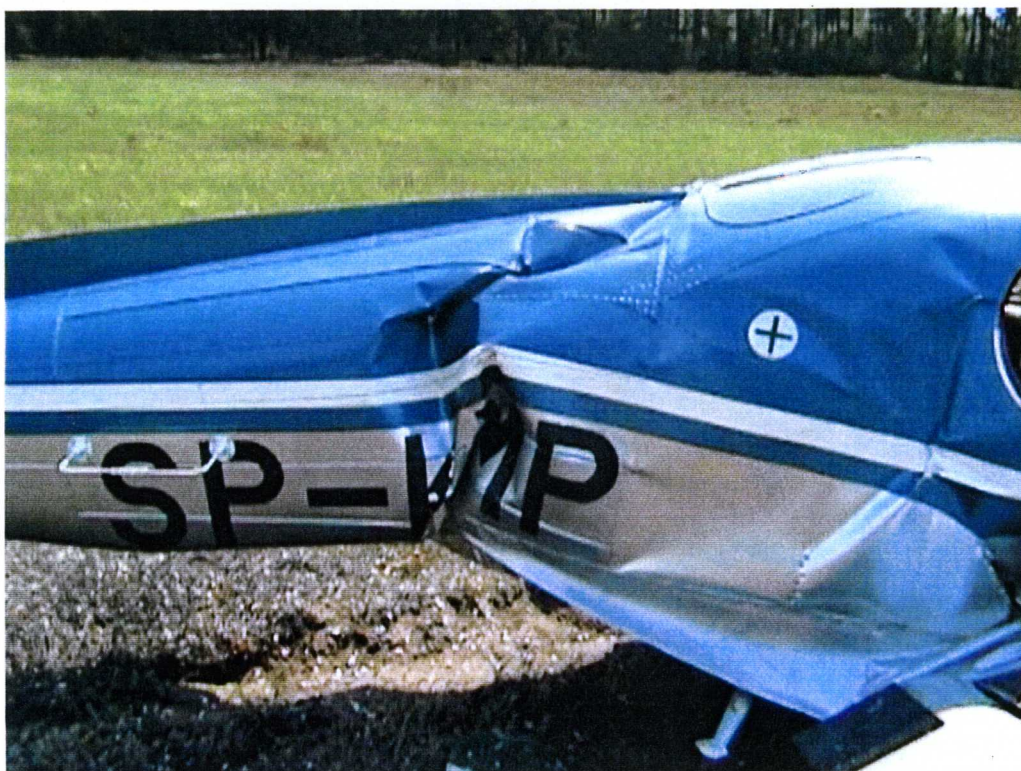
Zdjęcie 7. Widok z prawej strony złamania kadłuba za bagażnikiem

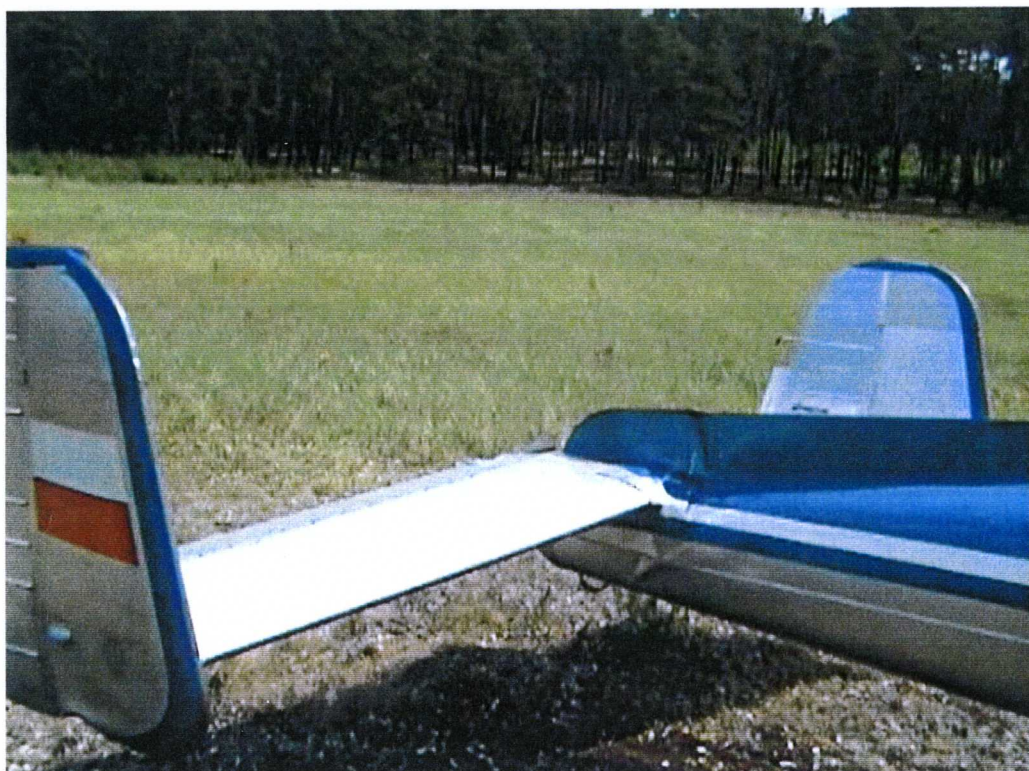
Zdjęcie 8. Widok usterzenia

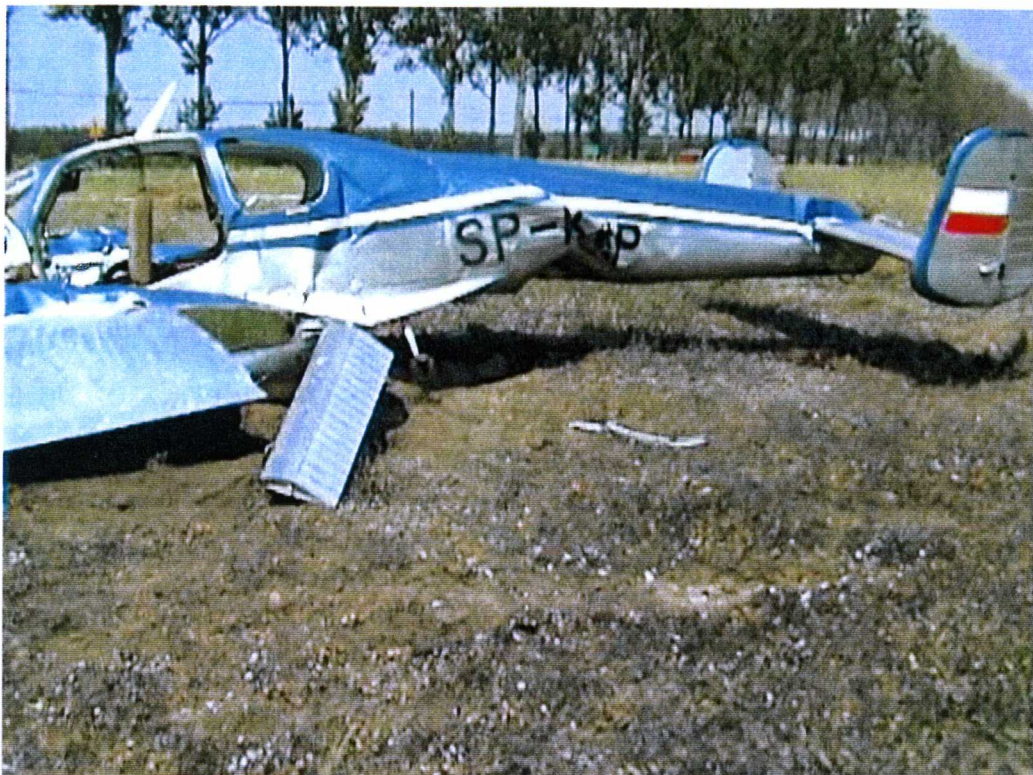
Zdjęcie 9. Przełamanie kadłuba za bagażnikiem

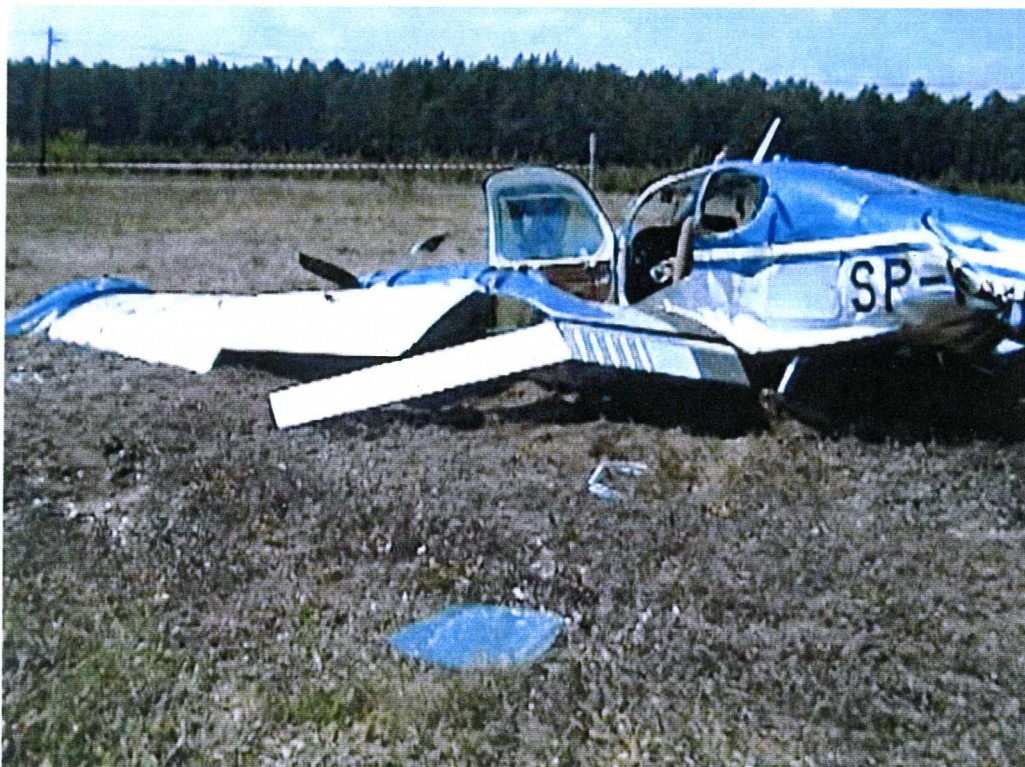
Zdjęcie 10 Widok wyrwanego lewego skrzydła za silnikiem i klapy

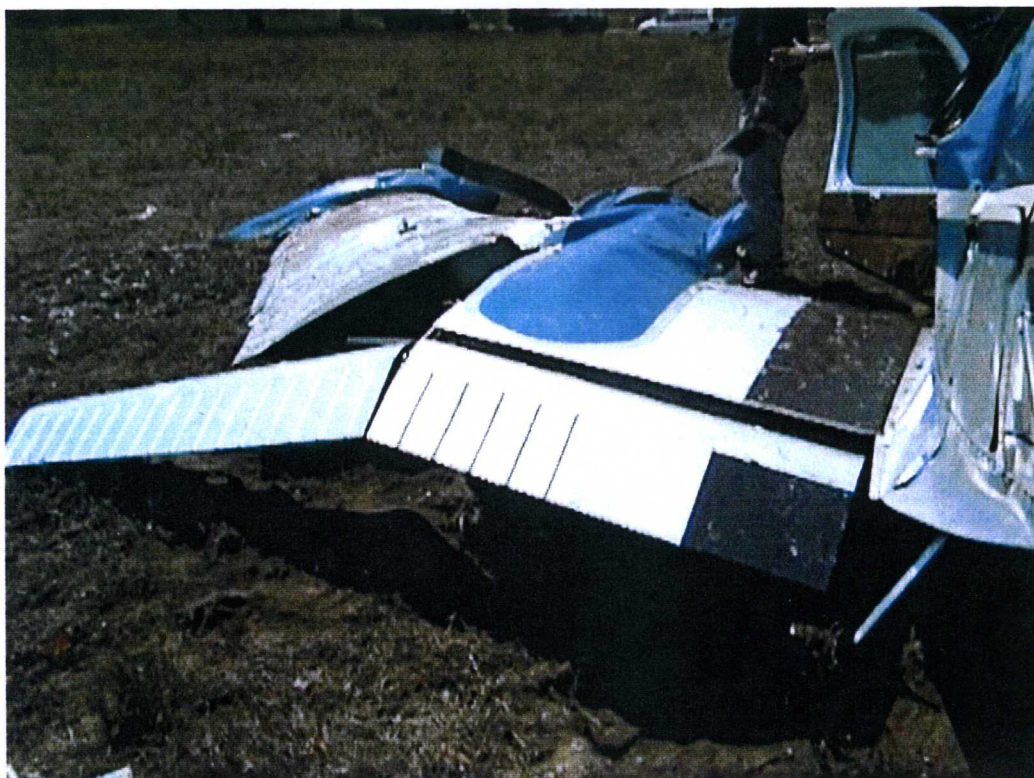
Zdjęcie 11. Skrzydło lewe: kłapa w położeniu wypuszczonym

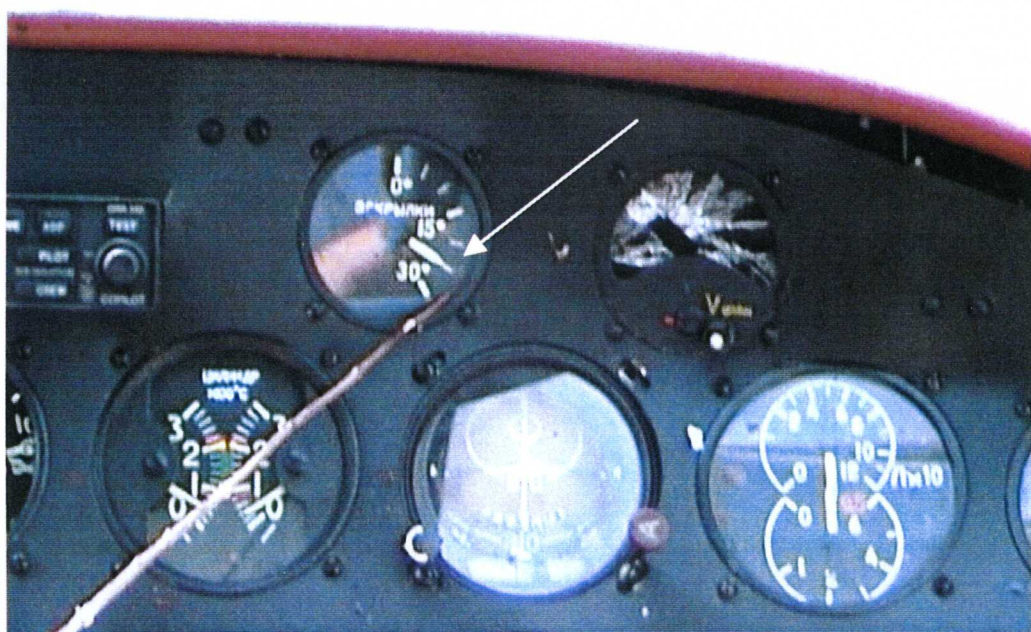
Zdjęcie 12 Wskaźnik położenia kłap  $\approx 25^\circ$

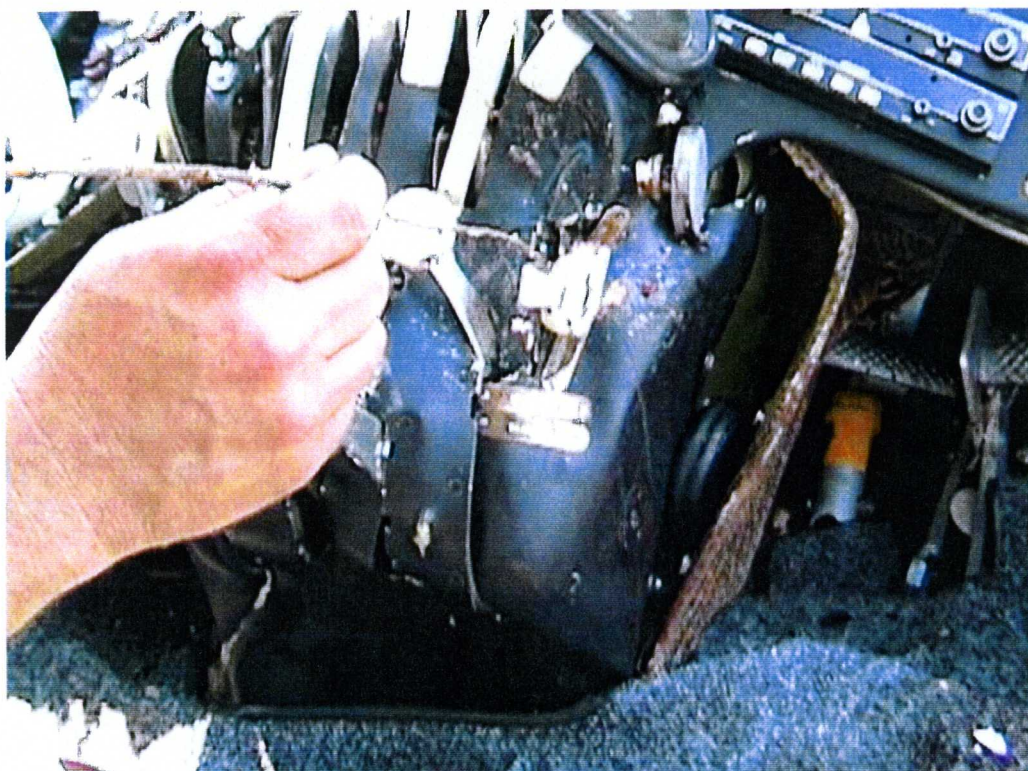
Zdjęcie 13. Zawór prawych zbiorników ustawiony w położeniu „zapasowy”

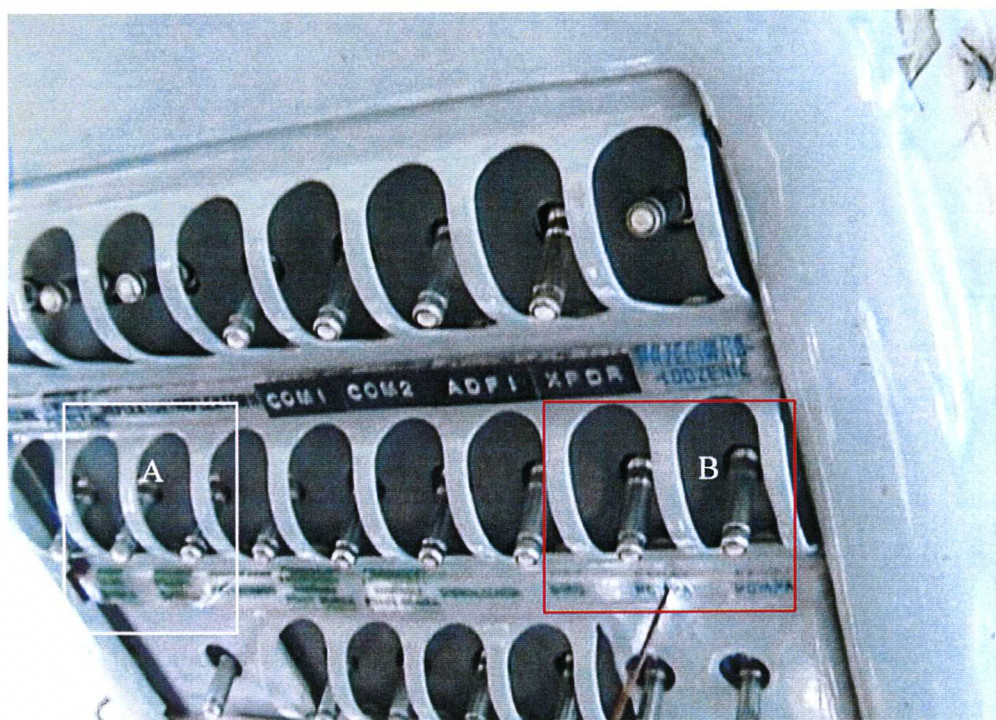
Zdjęcie 14. Oba przełączniki ustawiania śmigła w chorągiewkę włączone (A).  
oba włączniki pomp paliwowych włączone (B).

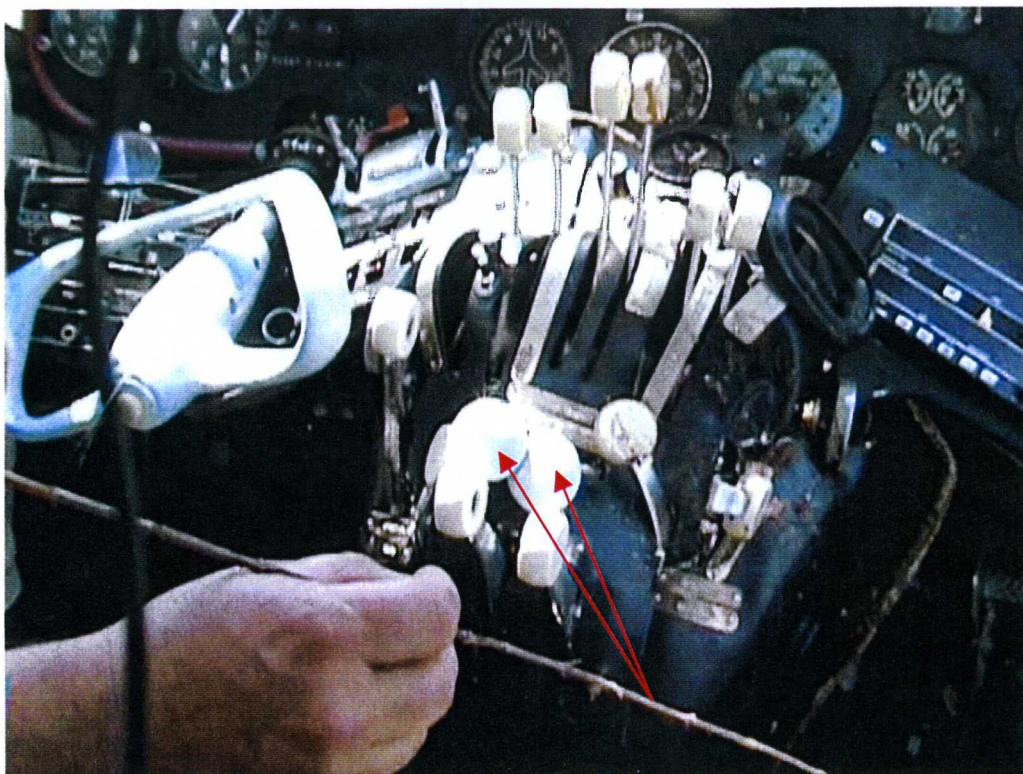
Zdjęcie 15. Obie dźwignie zasłonek chłodzenia silnika w pozycji „otwarte”.

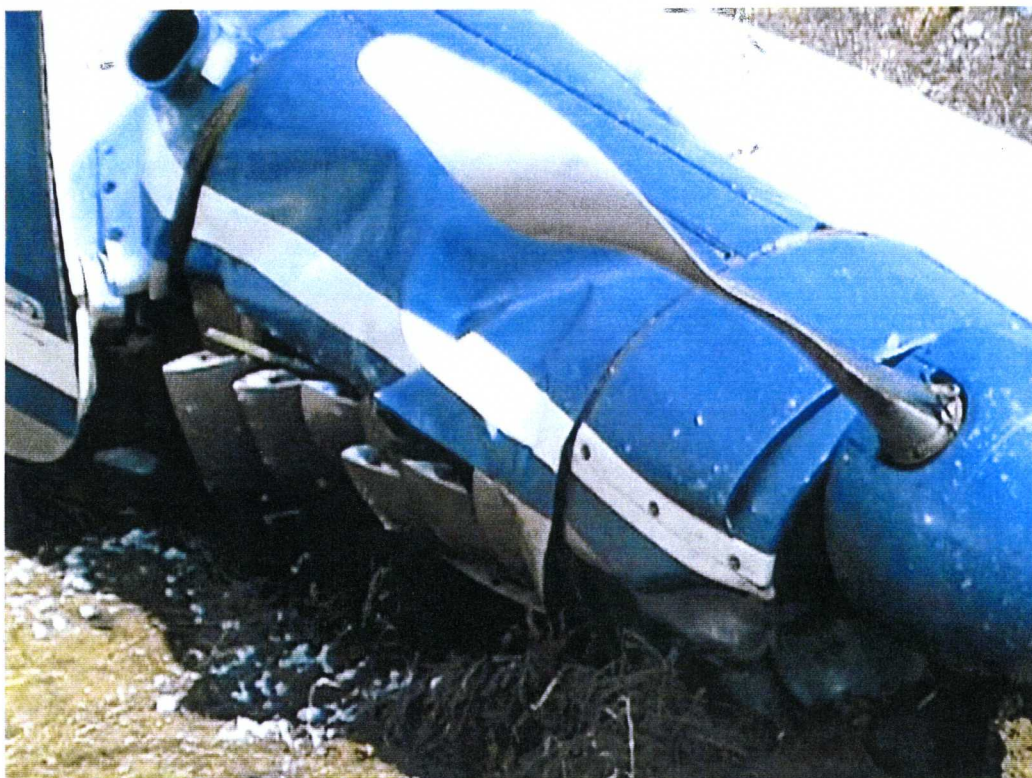
Zdjęcie 16. Otwarte zasłonki chłodzenia na silniku

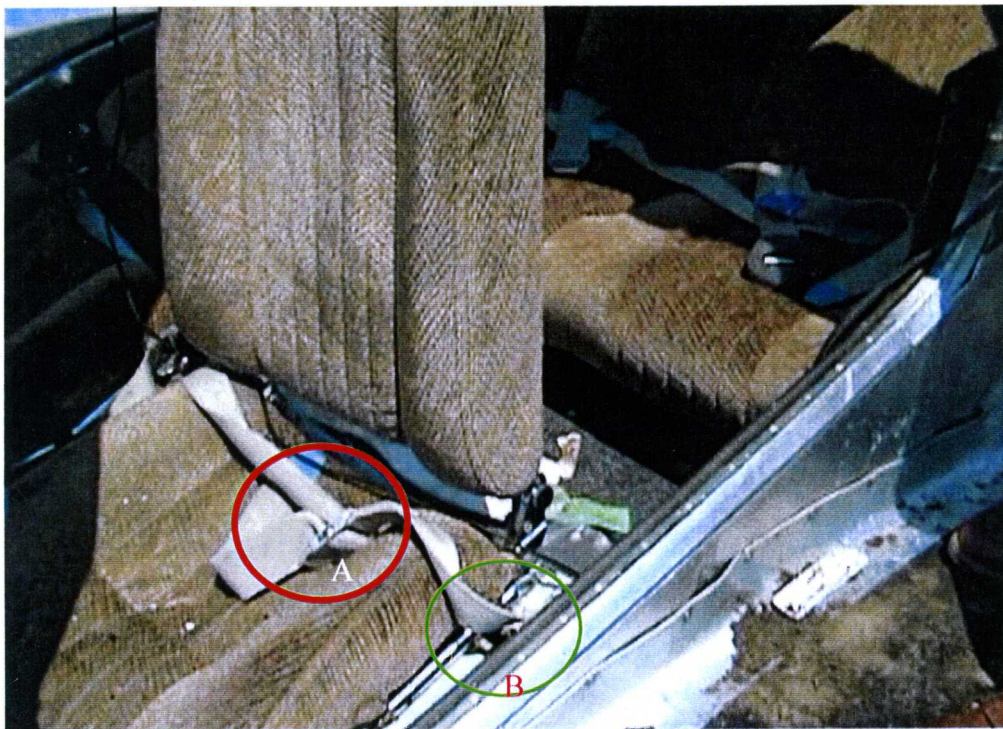
Zdjęcie 17. Zapięty pas biodrowy lewego pilota (A); urwane lewe okucie pasa (B)

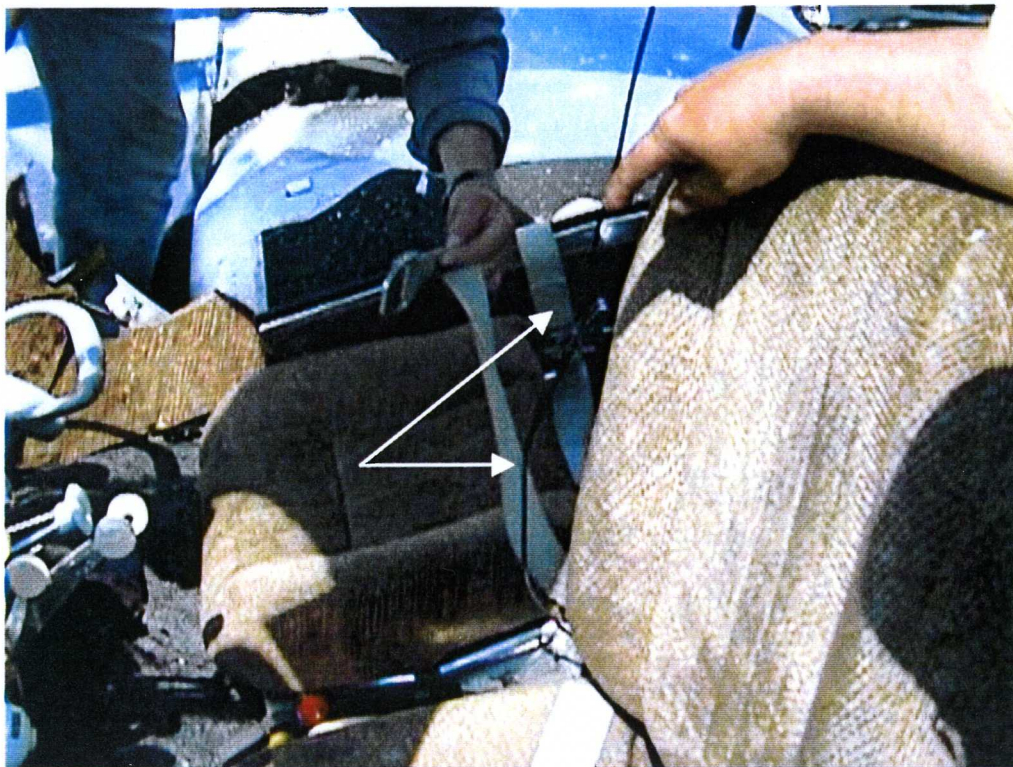
Zdjęcie 18. Pasy prawego pilota całe; odpięte przy wyjmowaniu pilota z kabiny
