SZKIC SYTUACYJNY MIEJSCA WYPADKU  
ŚMIGŁOWCA MI-2 SP-ZXO 03.06.2003.

# ALBUM ZDJĘĆ

śmigłowca Mi- 2  
o znakach rejestr. SP-ZXO.

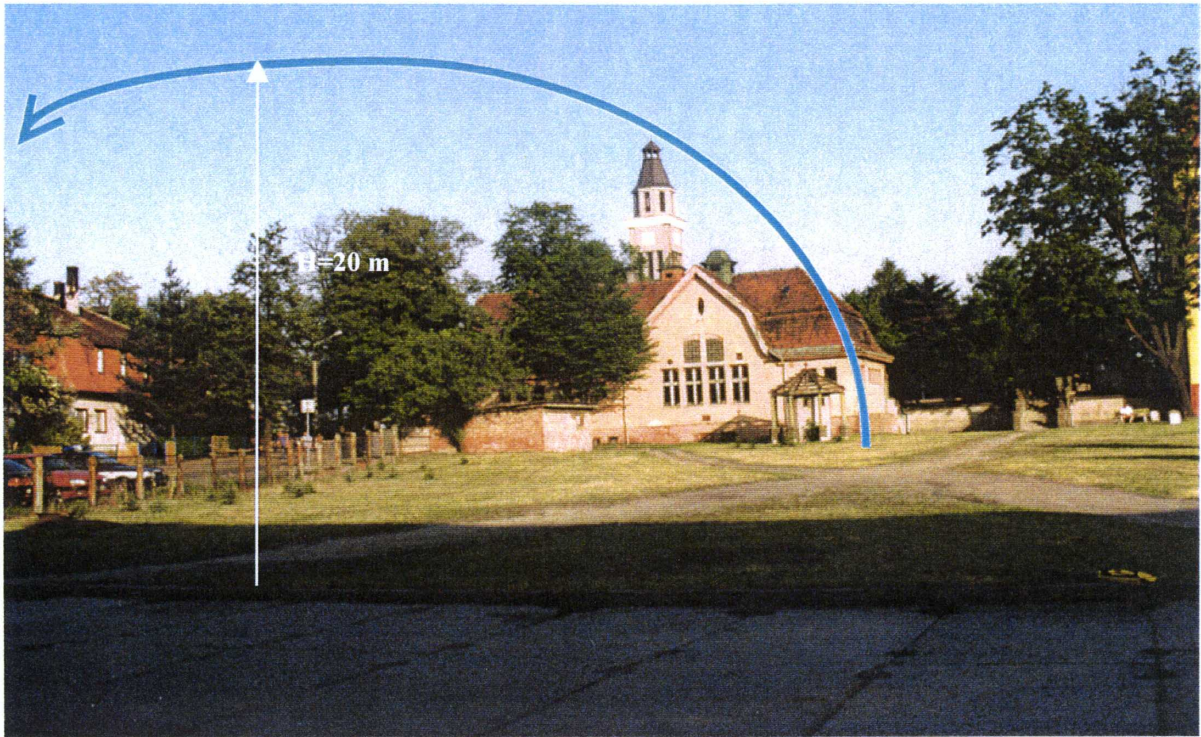
Fot. 1. Miejsce startu śmigłowca.

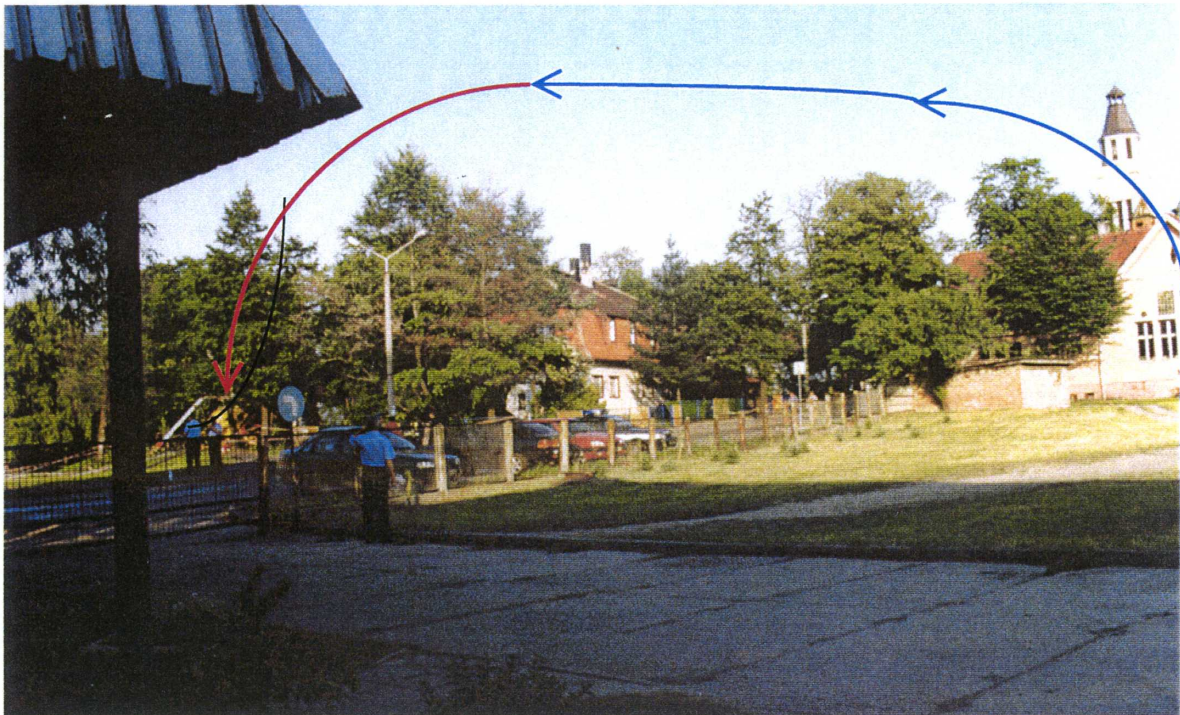
Fot. 2. Tor lotu po starcie do momentu wypadku.

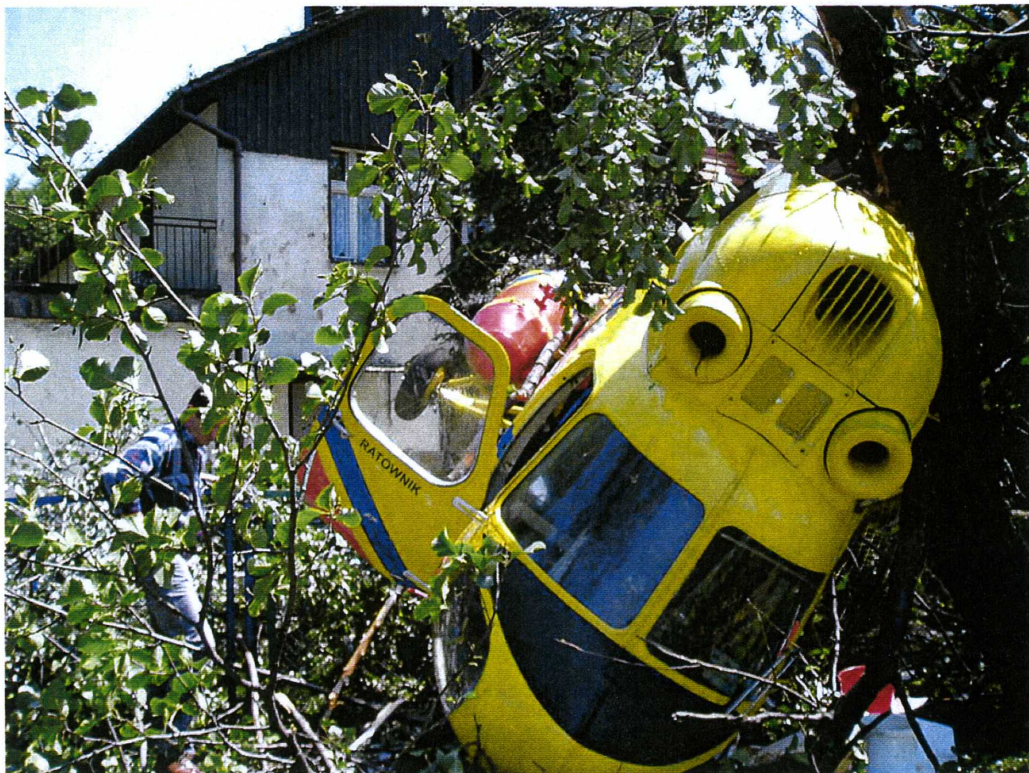
Fot. 3. Położenie śmigłowca na miejscu wypadku

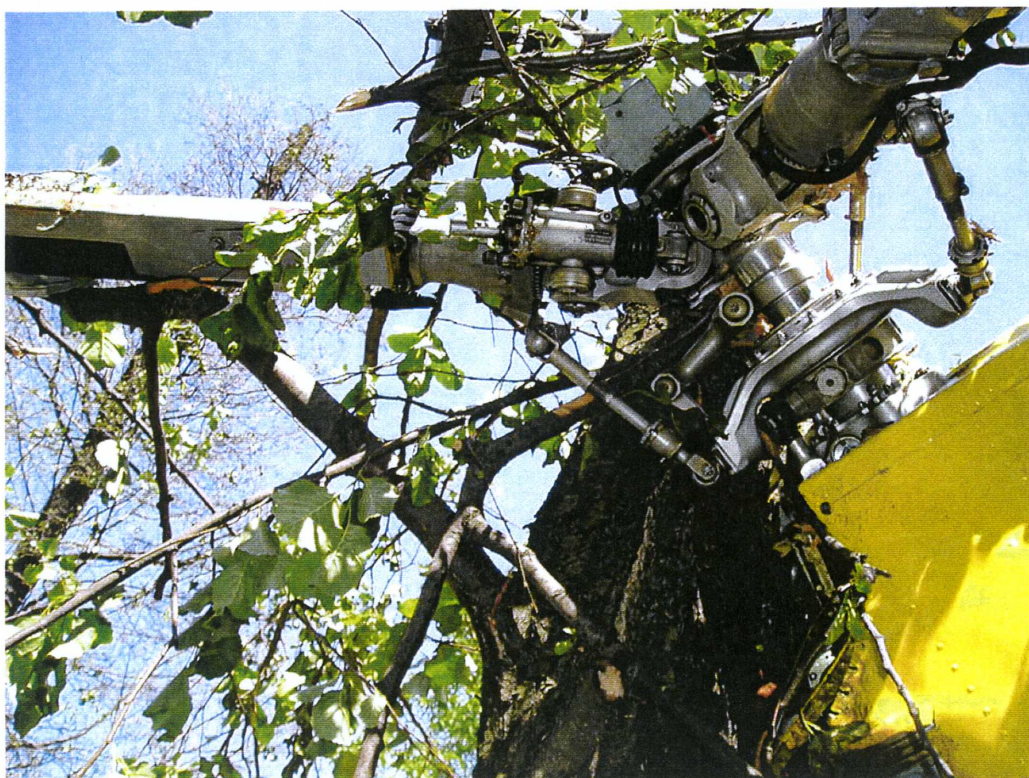
Fot. 4. Widok piasty śmigłowca na miejscu wypadku.

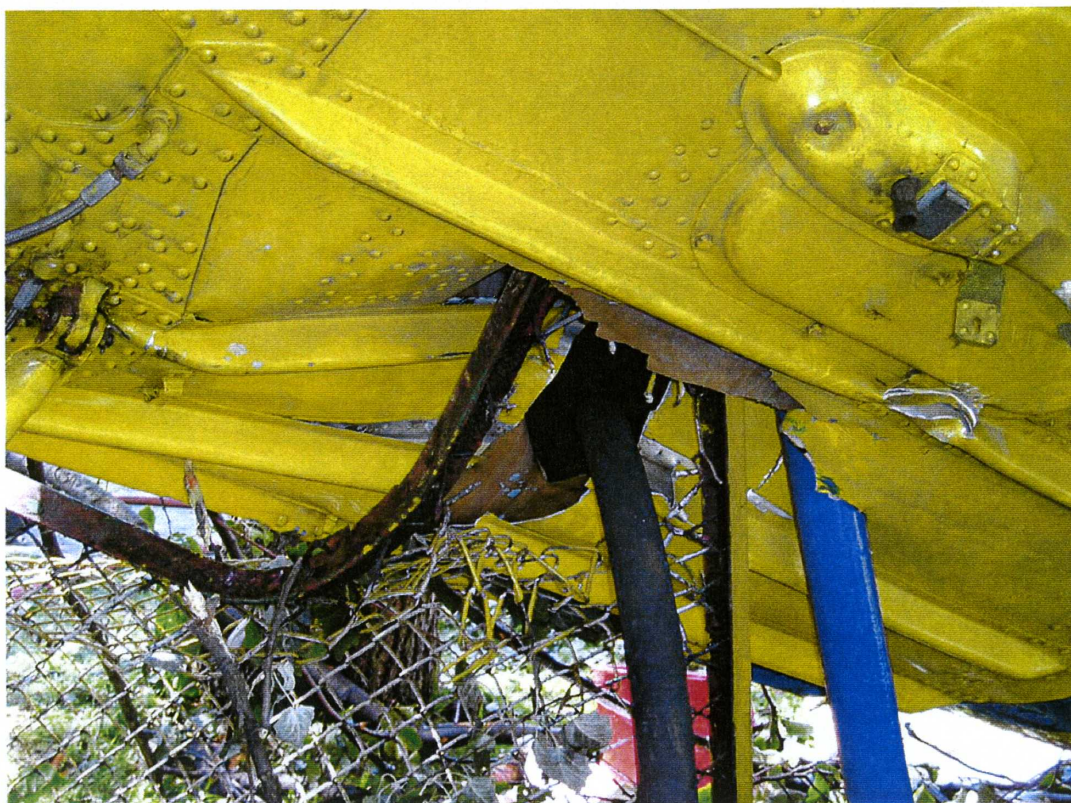
Fot. 5. Przebicie kadłuba przez płot ogrodzający.

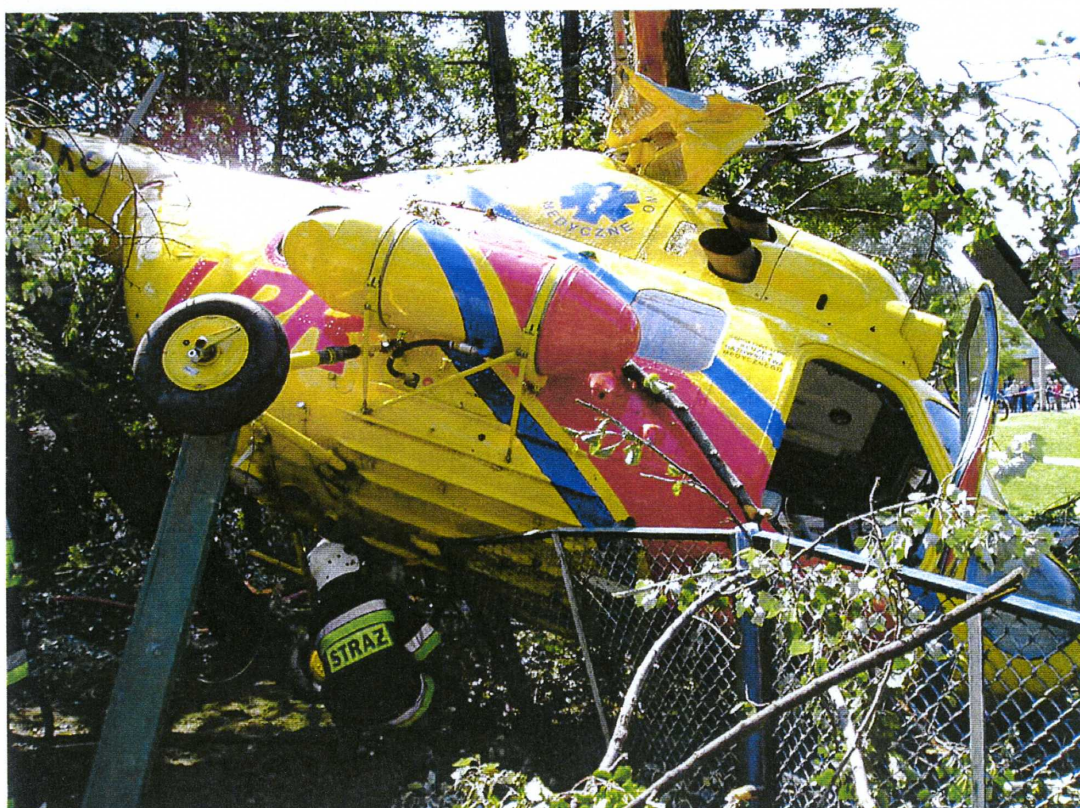
Fot.6 Widok z prawej strony śmigłowca na miejscu wypadku.

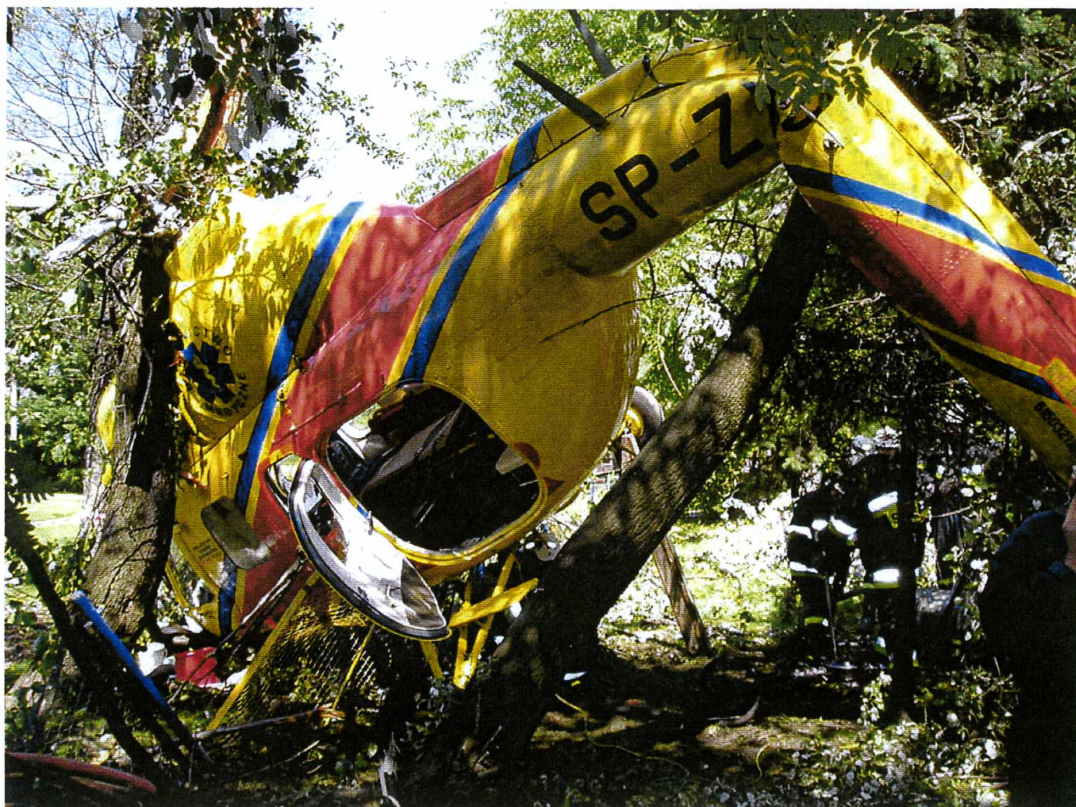
Fot. 7. Widok z tyłu śmigłowca na miejscu wypadku.

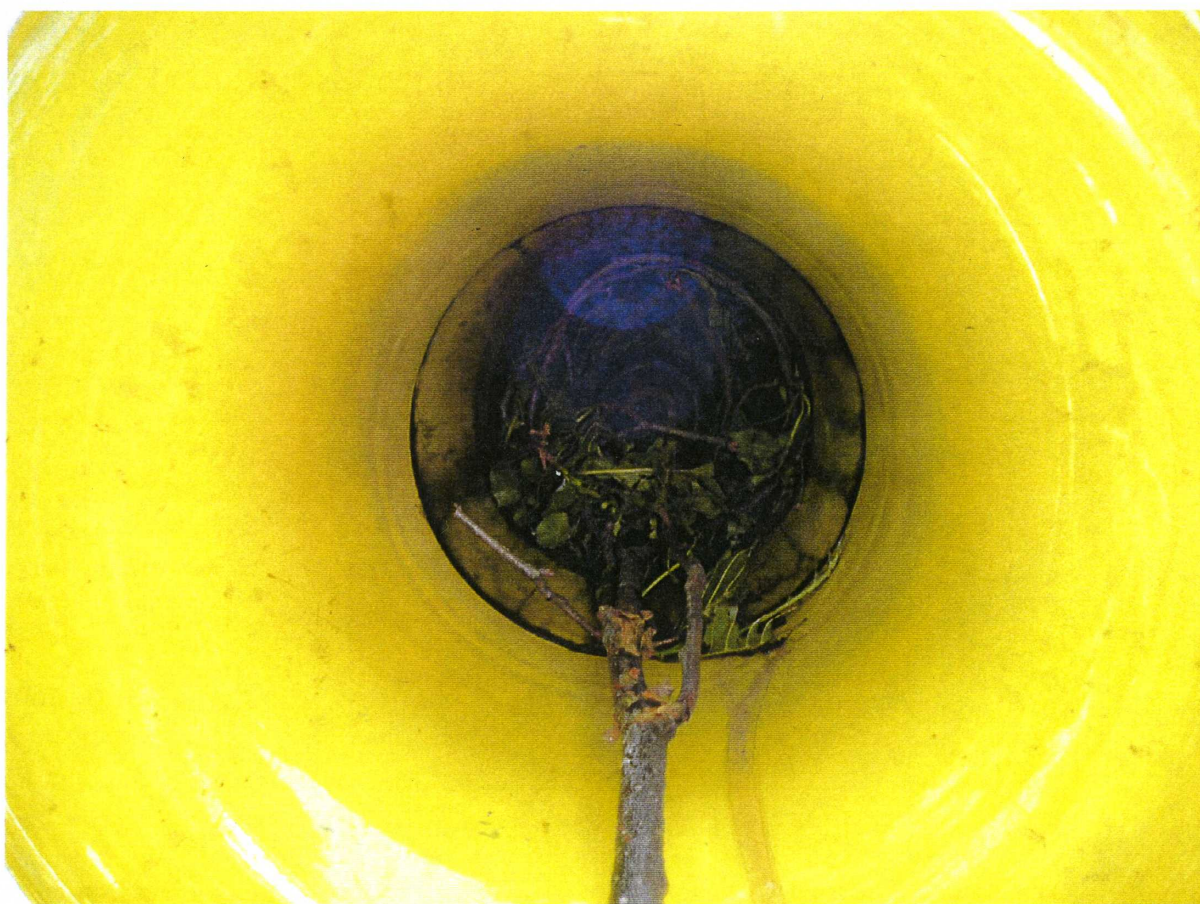
Fot. 8. Gałęzie na wlocie do silnika prawego.

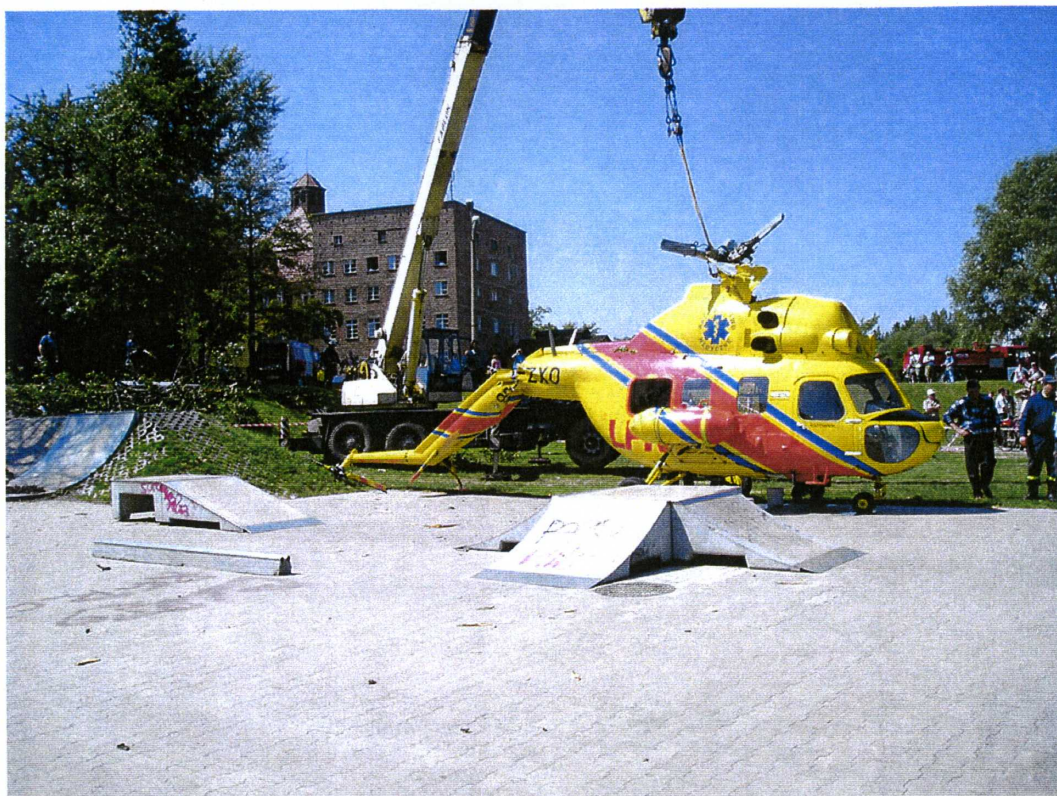
Fot. 9. Wyjęcie śmigłowca z miejsca wypadku.

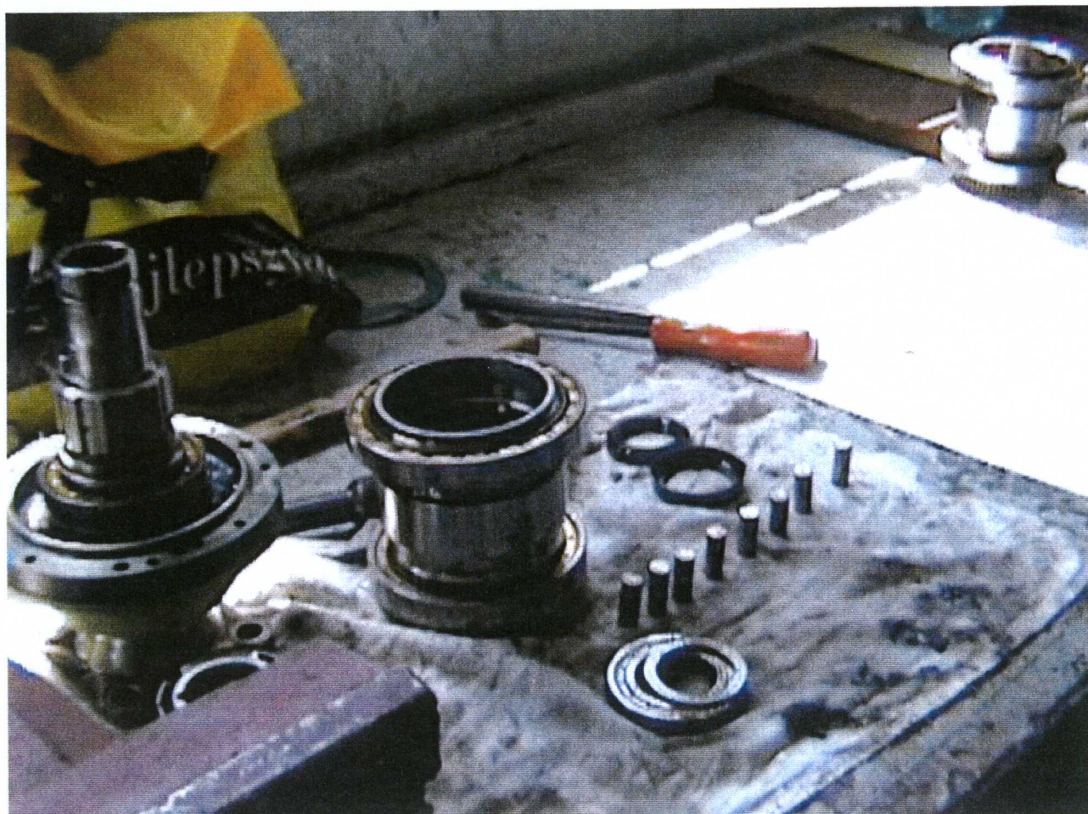
Fot.10. Widok zdemontowanego sprzęgła lewego silnika (pkt 6 protokołu z dnia 10.06.2003)

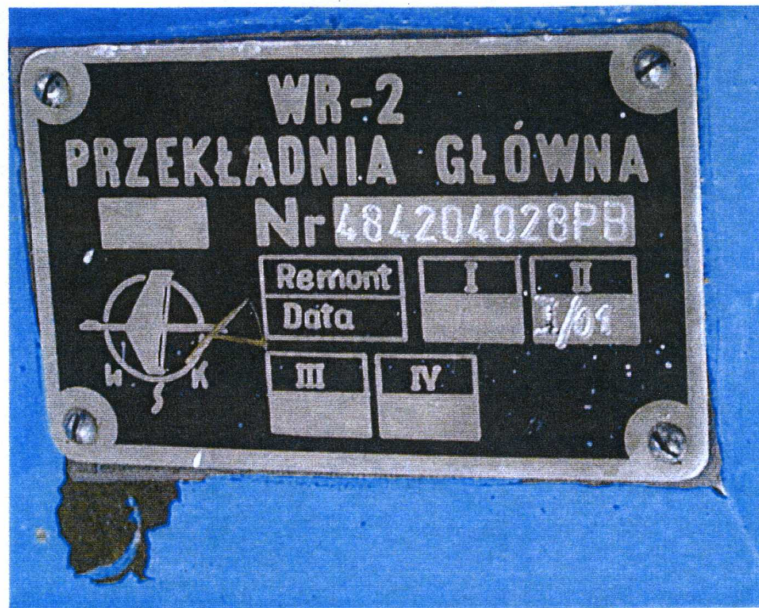
Fot. 11. Tabliczka identyfikacyjna podczas demontażu przekładni głównej w PZL-Rzeszów.

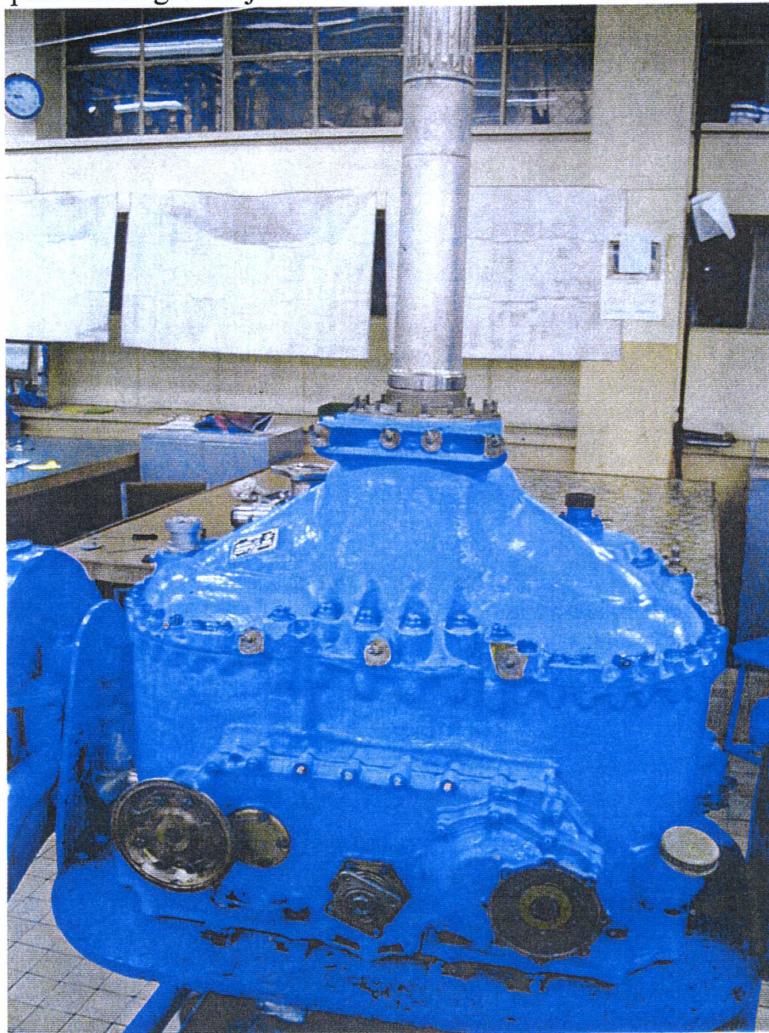
Fot. 12. Przekładnia główna przed demontażem

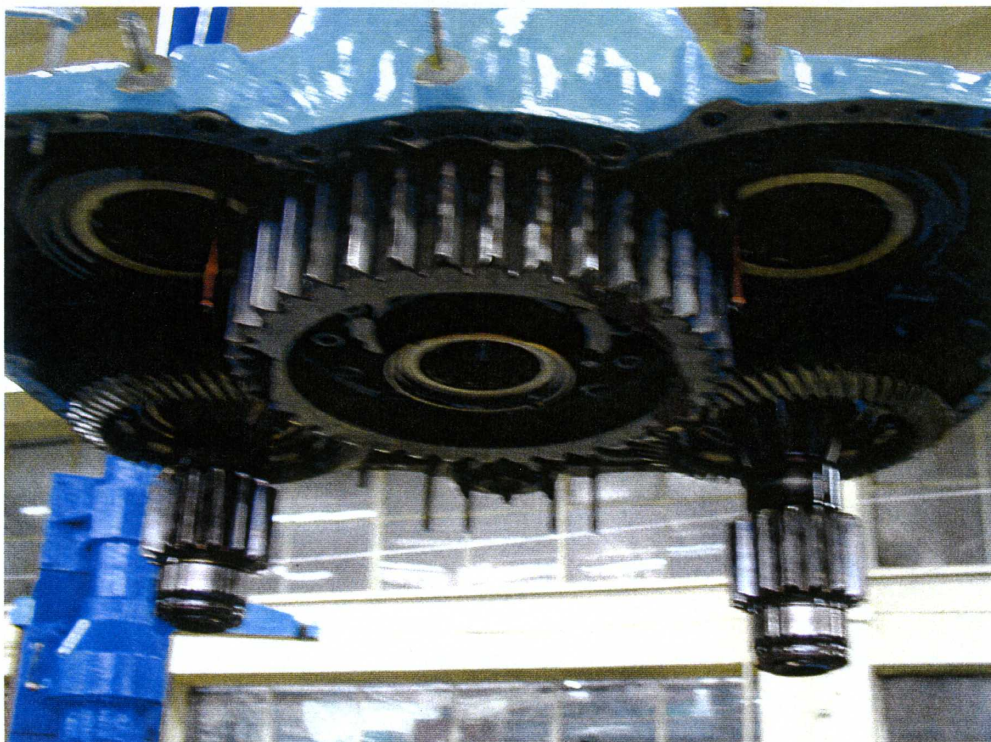
Fot.13. Moment demontażu przekładni głównej-widok górnej części.

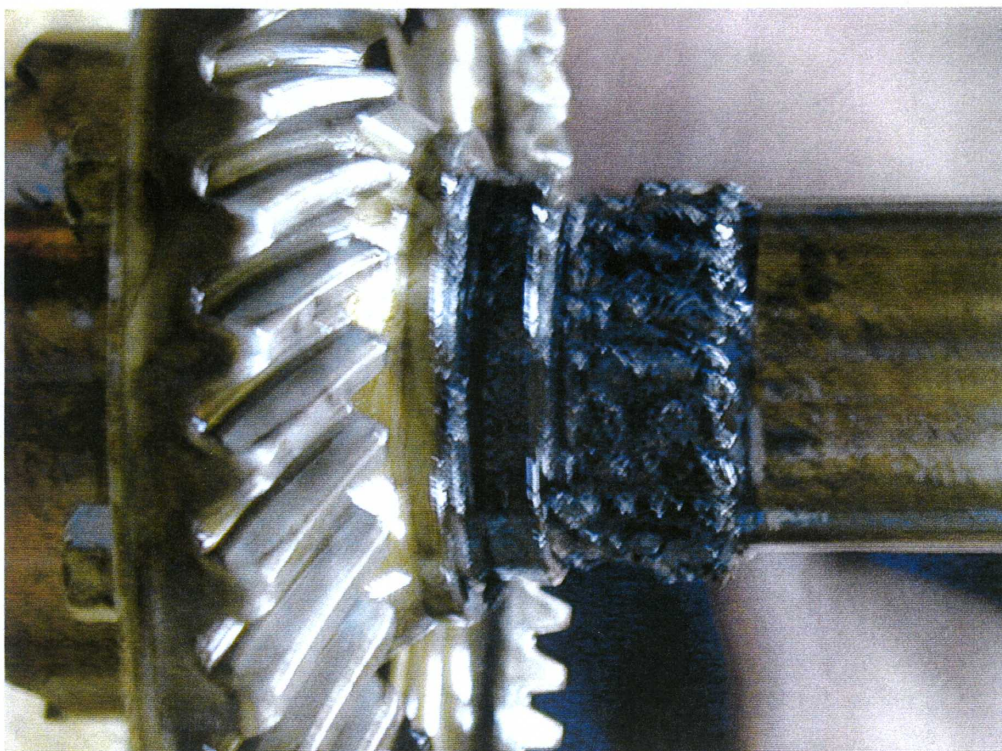
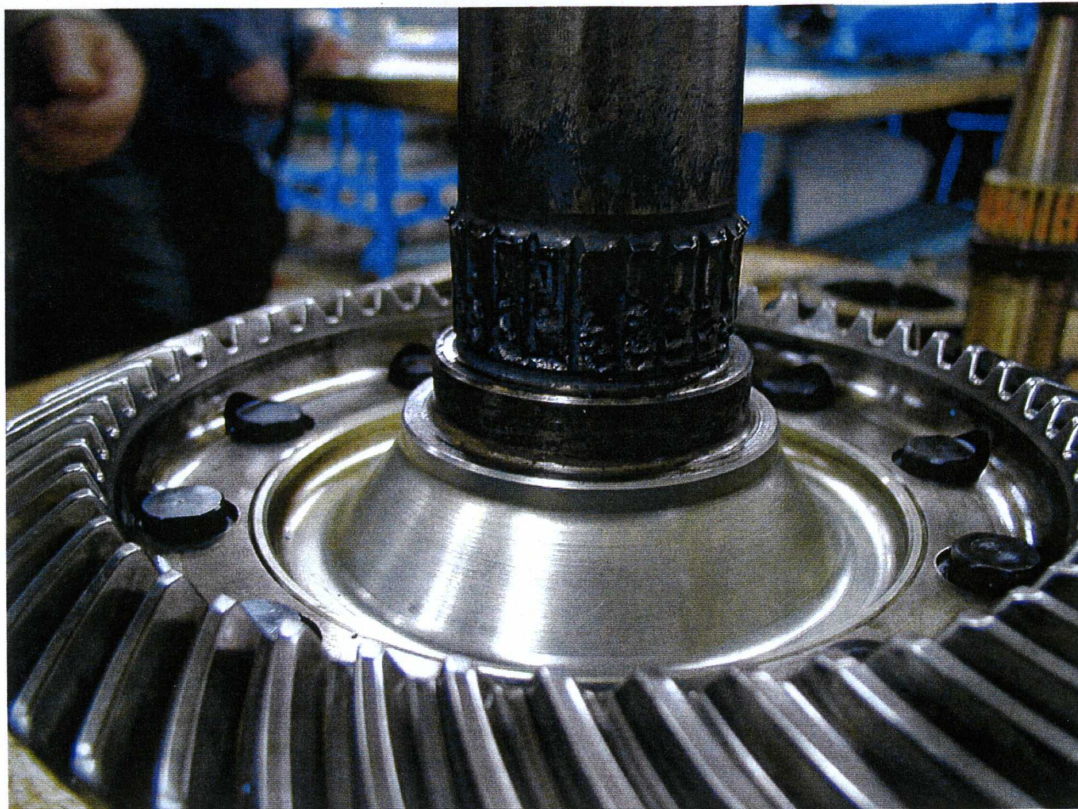
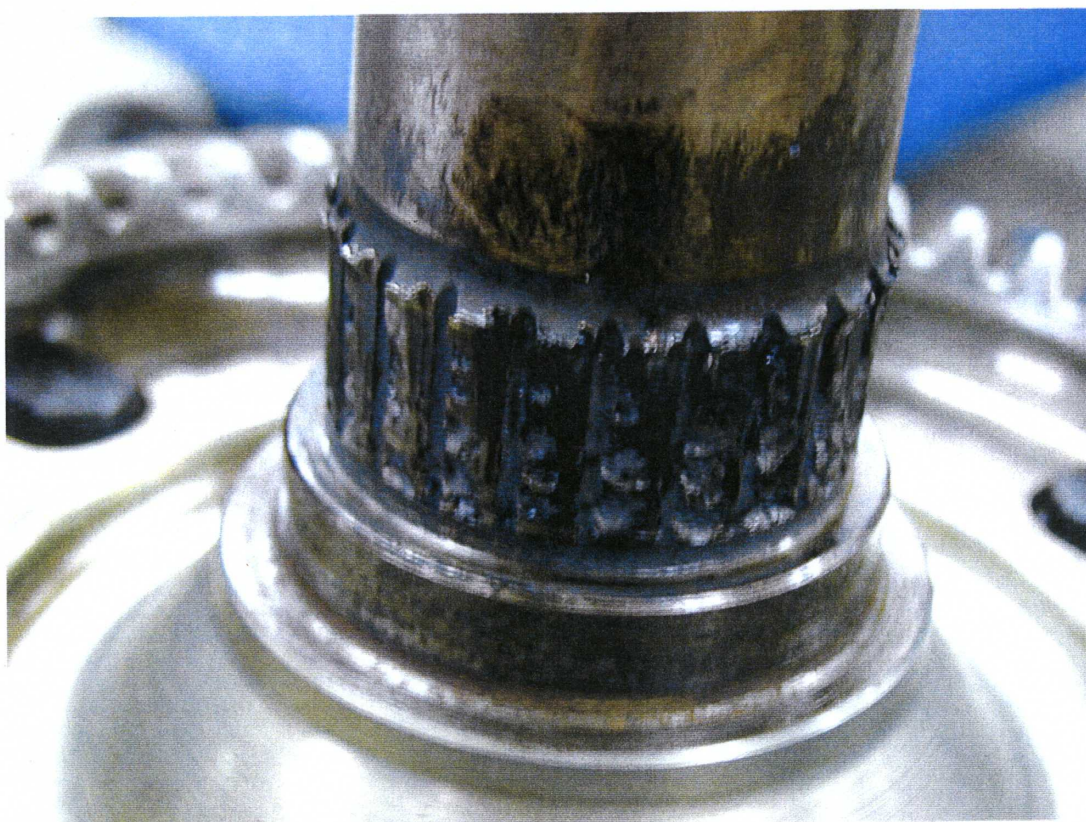
Fot. 14a. Zniszczone zęby wielowypustu na wale 42.12.0633

Fot. 14b c.d.

Fot.. 14c c.d..
