**ALBUM ZDJĘĆ**  
**samolot PZL-104 „Wilga-80”**  
**znak rozpoznawczy SP-FWN**

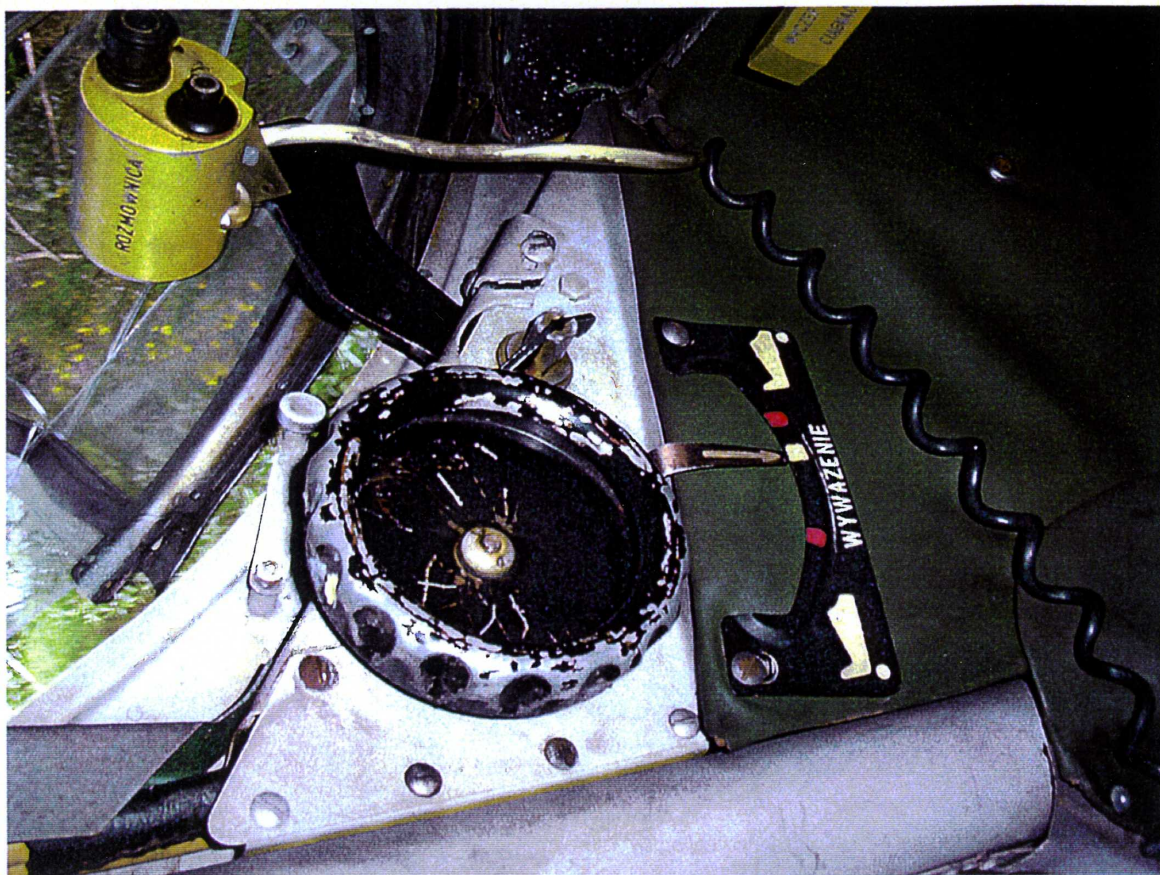
Fot. 1 Położenie wskaźnika trymera do lądowania.

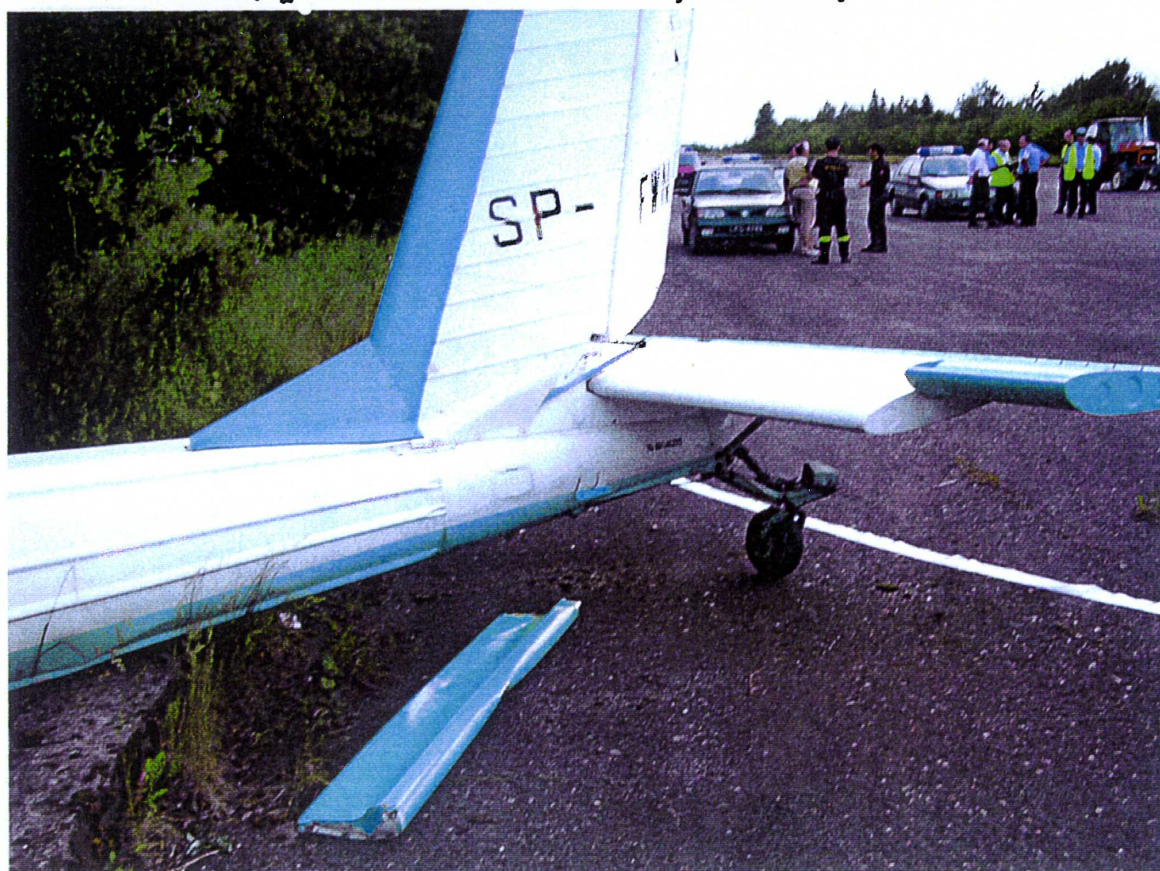
Fot. 2 Urywany slot i uszkodzenia opierzenia ogonowego.

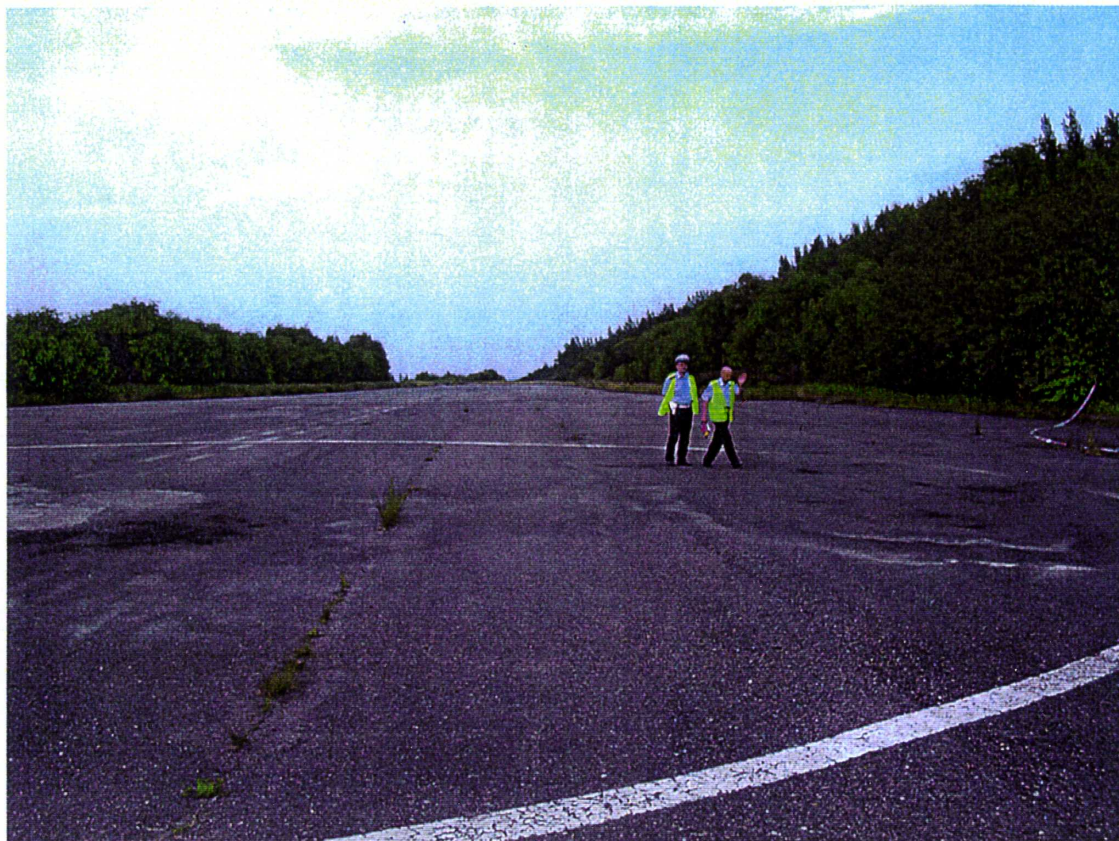
Fot. 3 Pas lądowania w „Orlej Górze.”

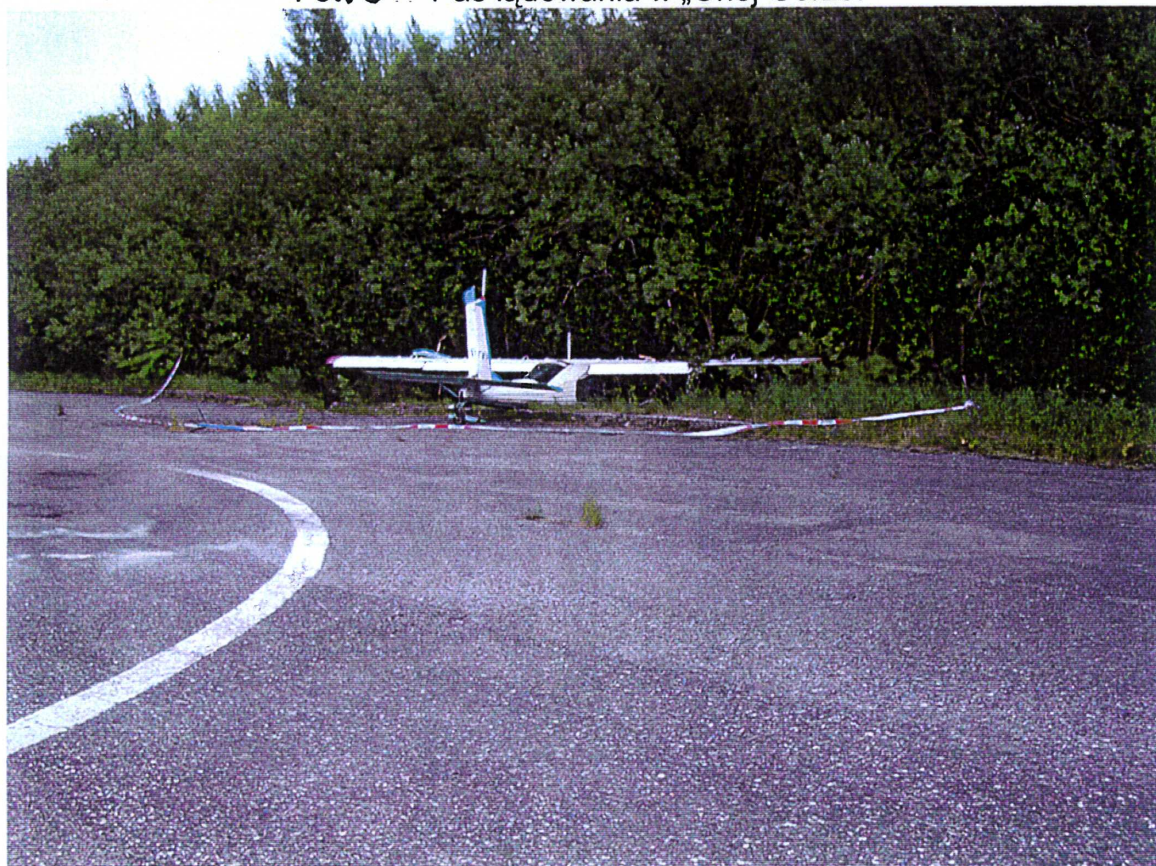
Fot. 4 Samolot po zakończeniu dobiegu w rowie.

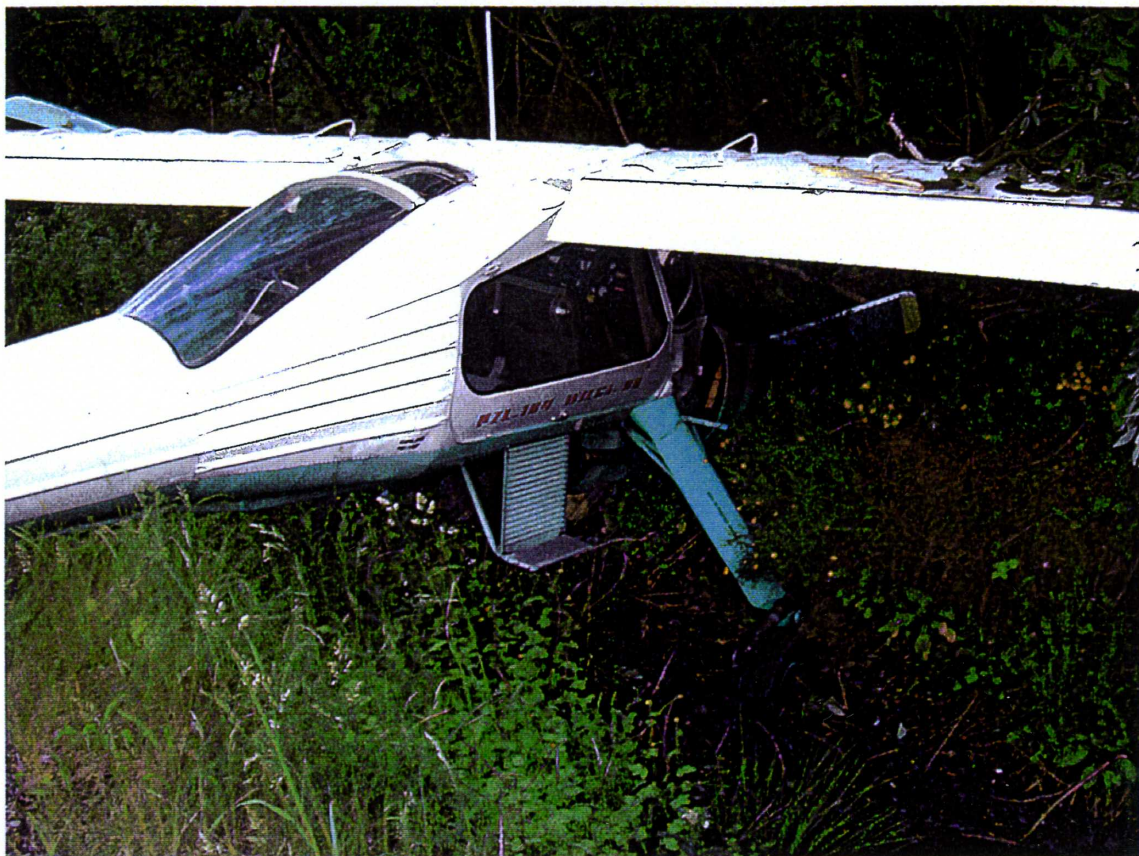
Fot. 5 . Widok samolotu z prawej strony.

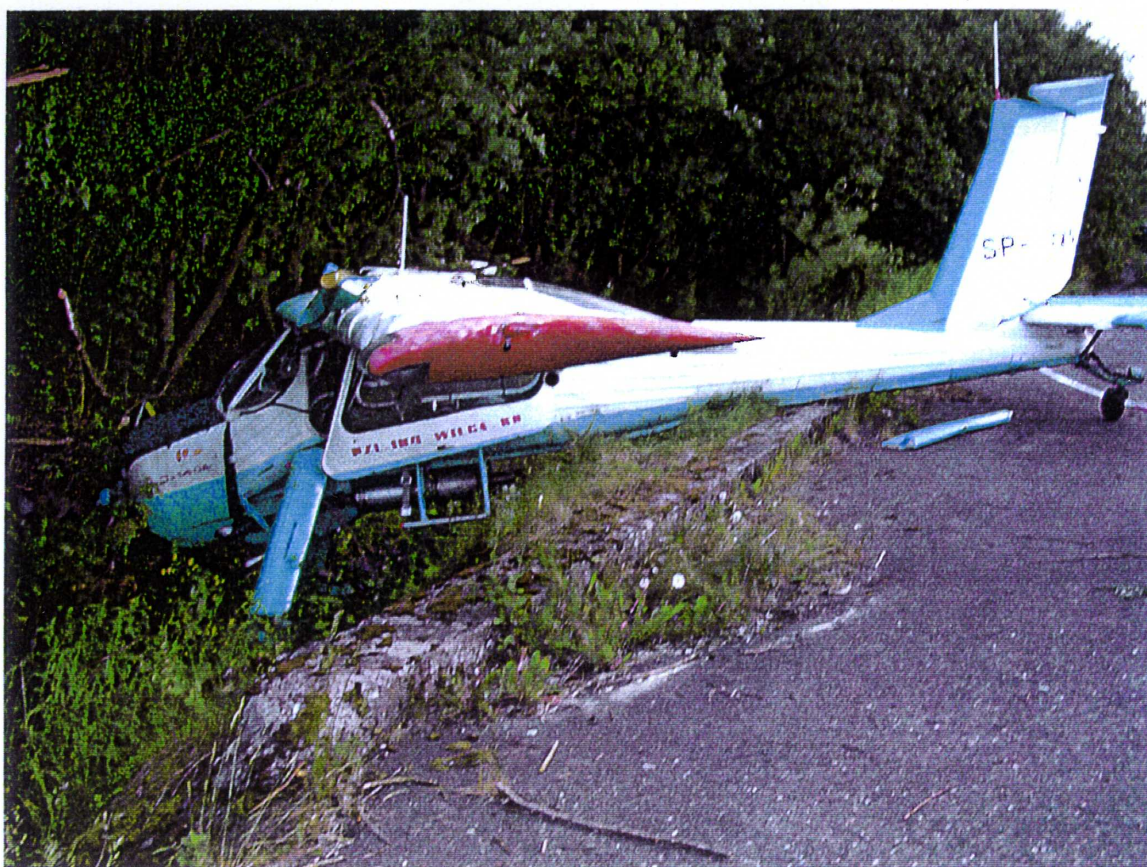
Fot. 6 . Widok samolotu z lewej strony.

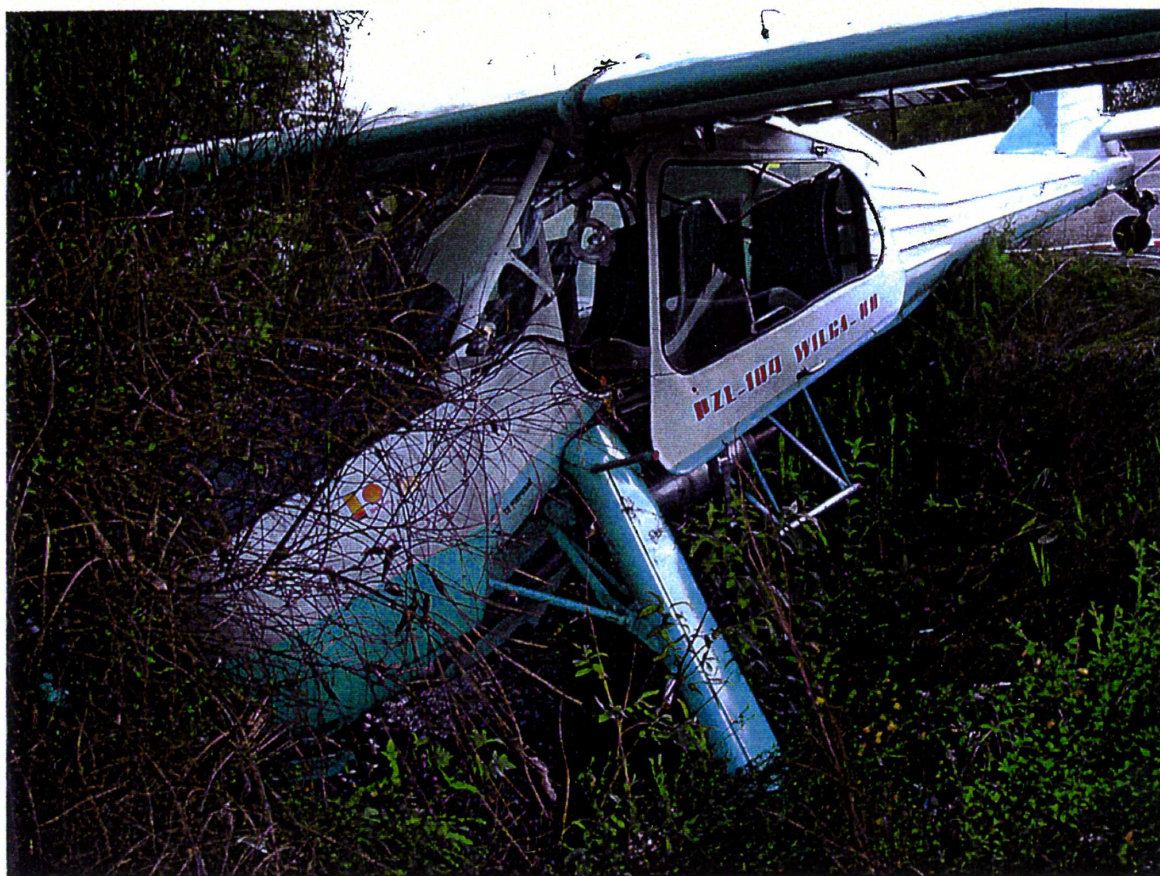
Fot. 7 Widok samolotu z przodu z lewej.

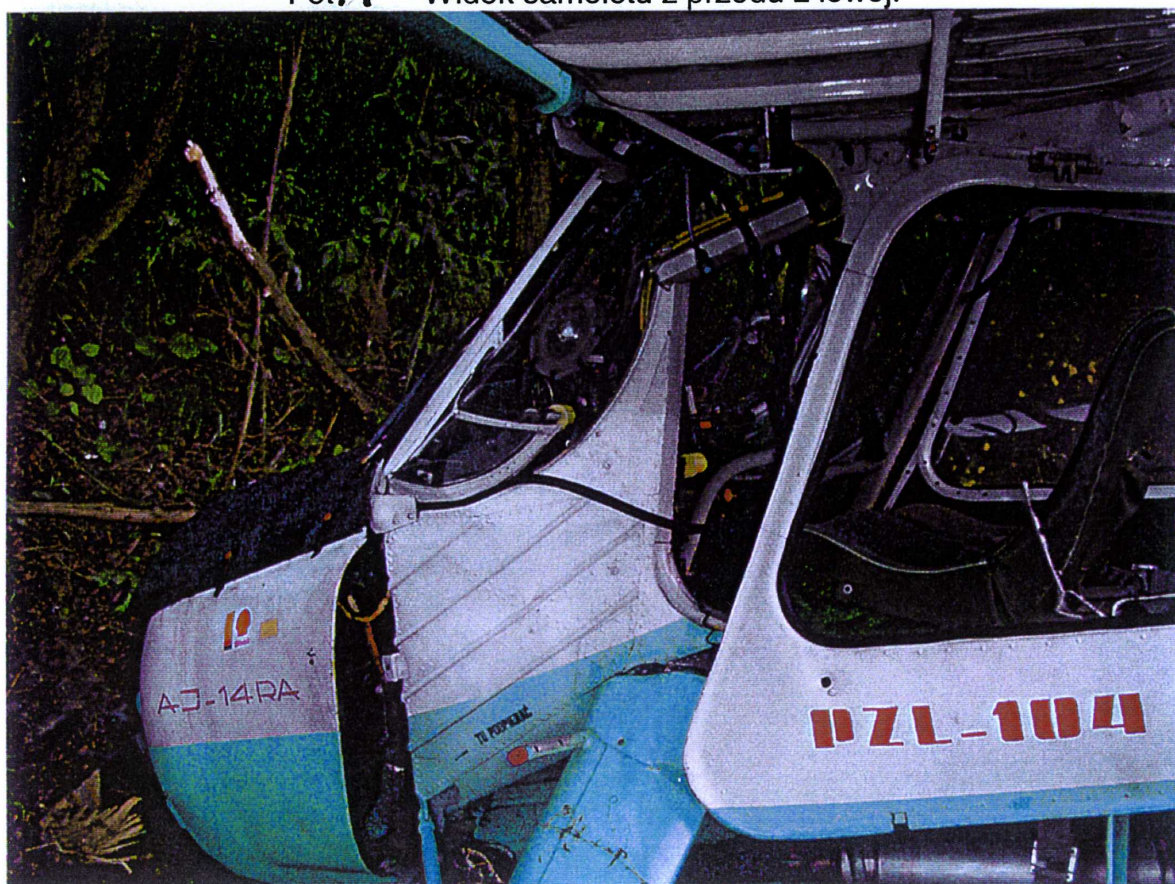
Fot. 8 Samolot po uderzeniu silnikiem w burtę rowu.

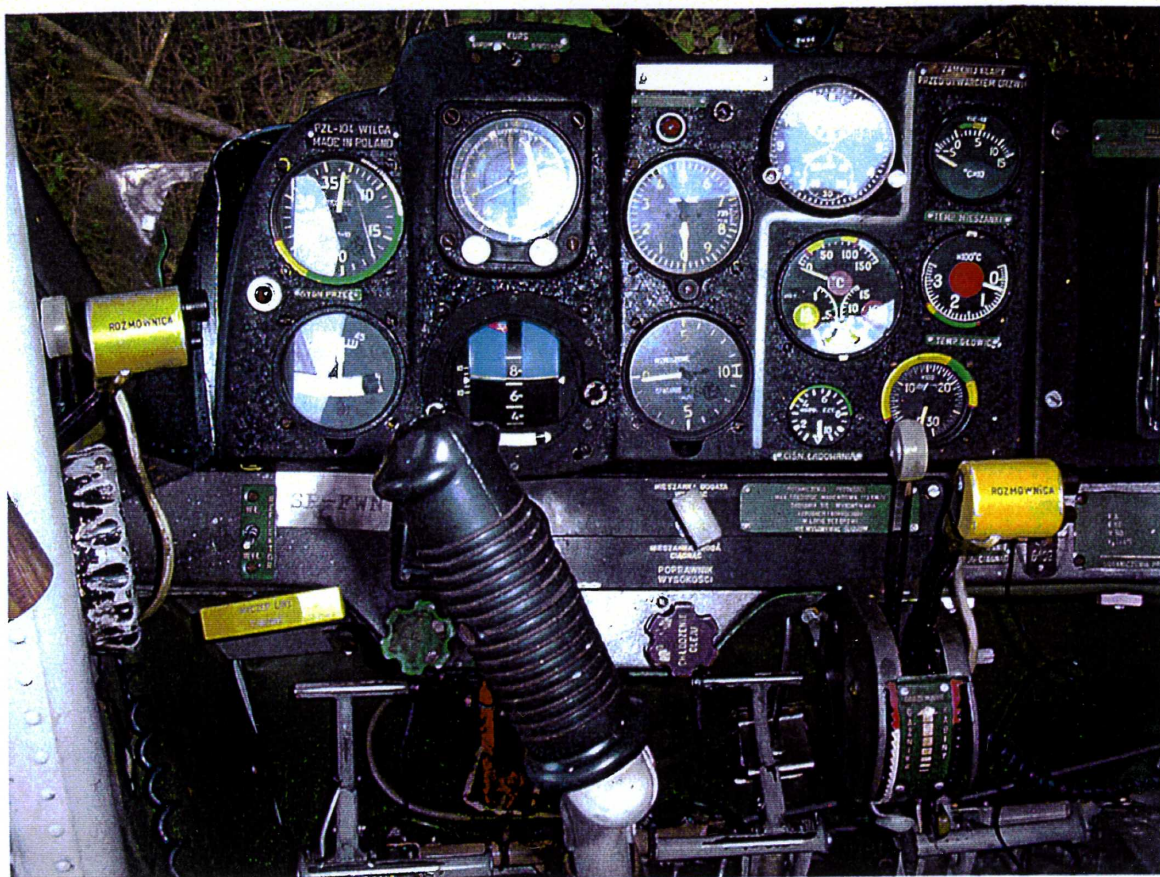
Fot. 9 Widok tablicy przyrządów.

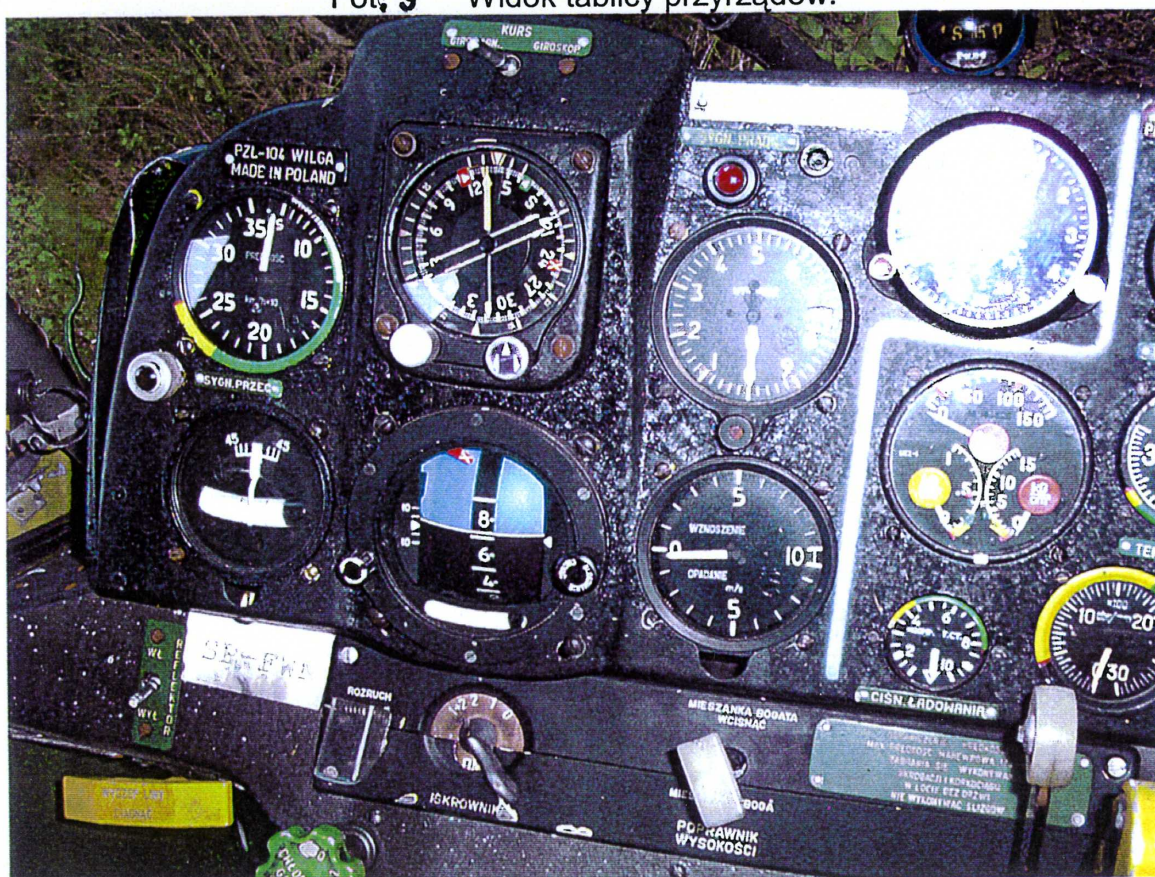
Fot. 10 Lewa strona tablicy przyrządów.

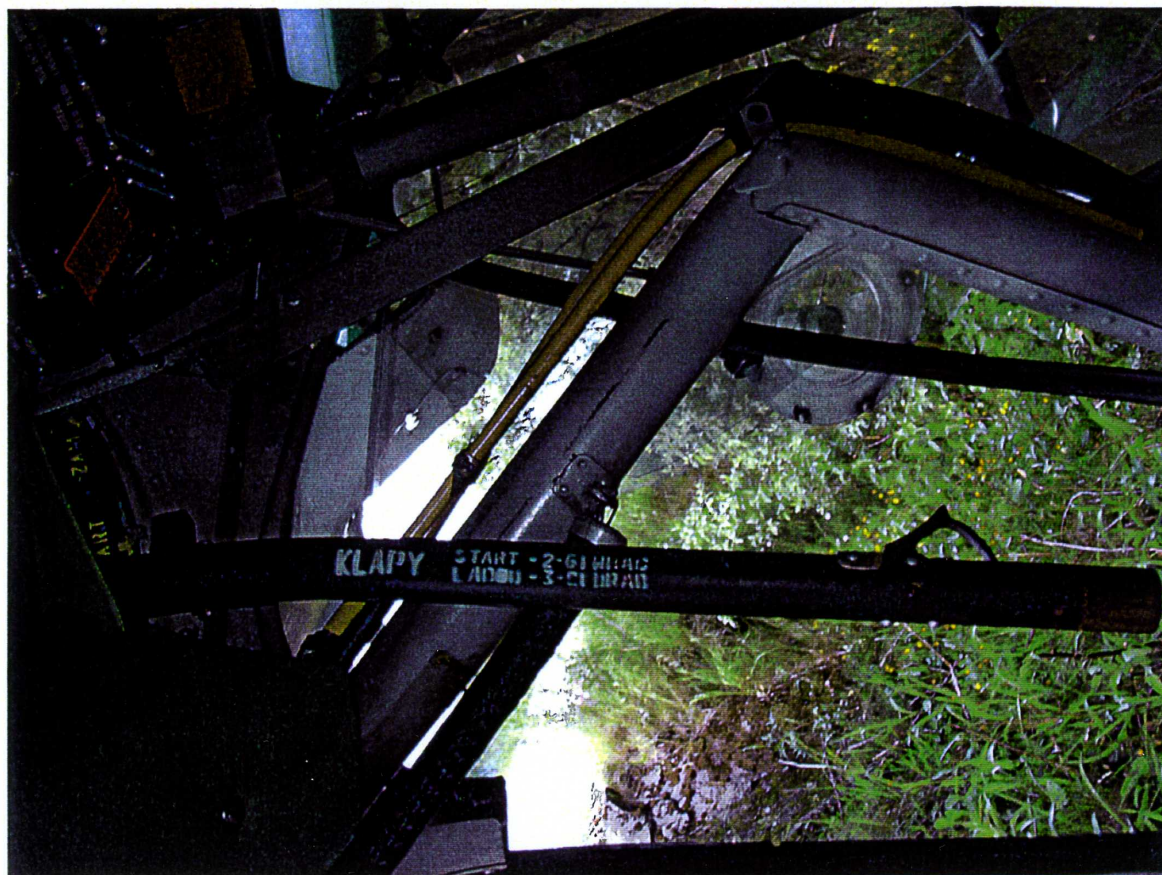
Fot. 11 Położenie klap do lądowania.

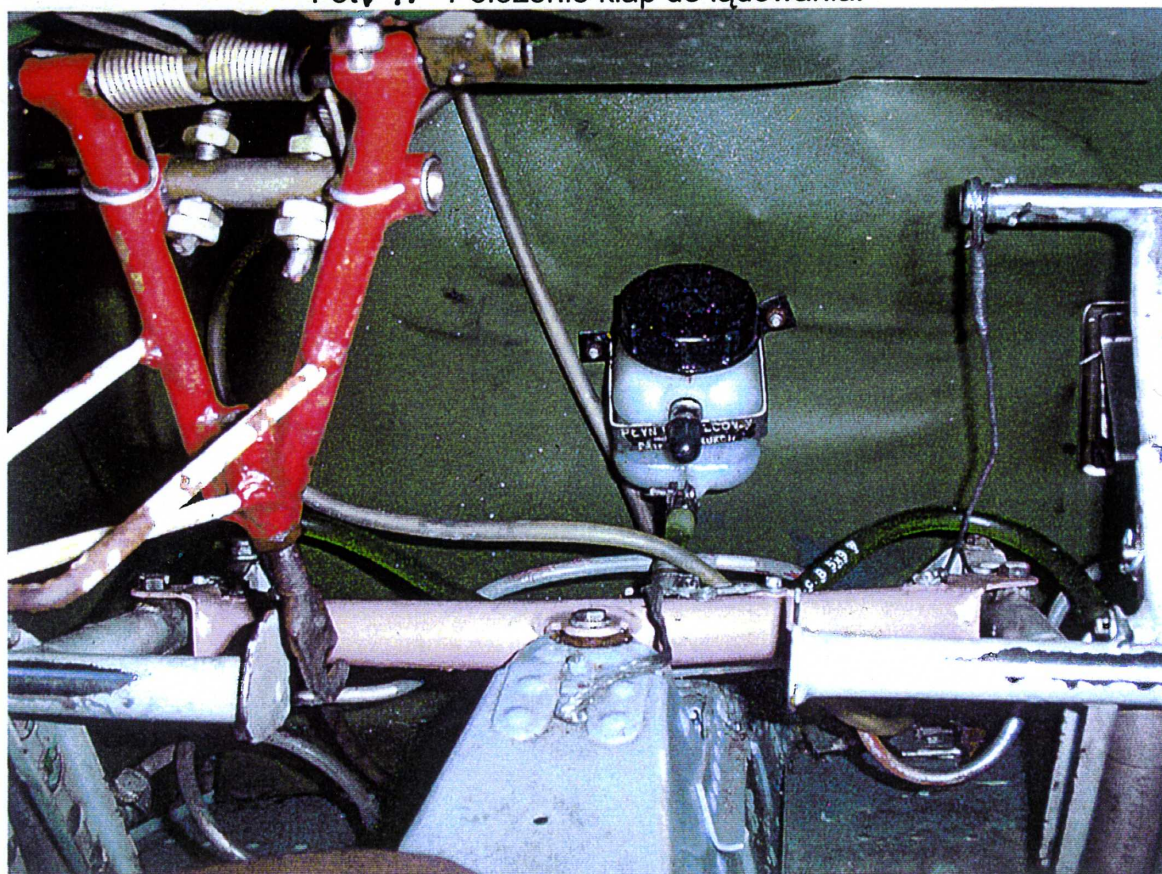
Fot. 12 Zdjęcie układu hamulcowego w kabinie.
