**ZDJĘCIA**  
**z wypadku samolotu ultralekkiego JK-05 Junior; SP-YWA**  
**22 czerwca 2003 r., Krosno**

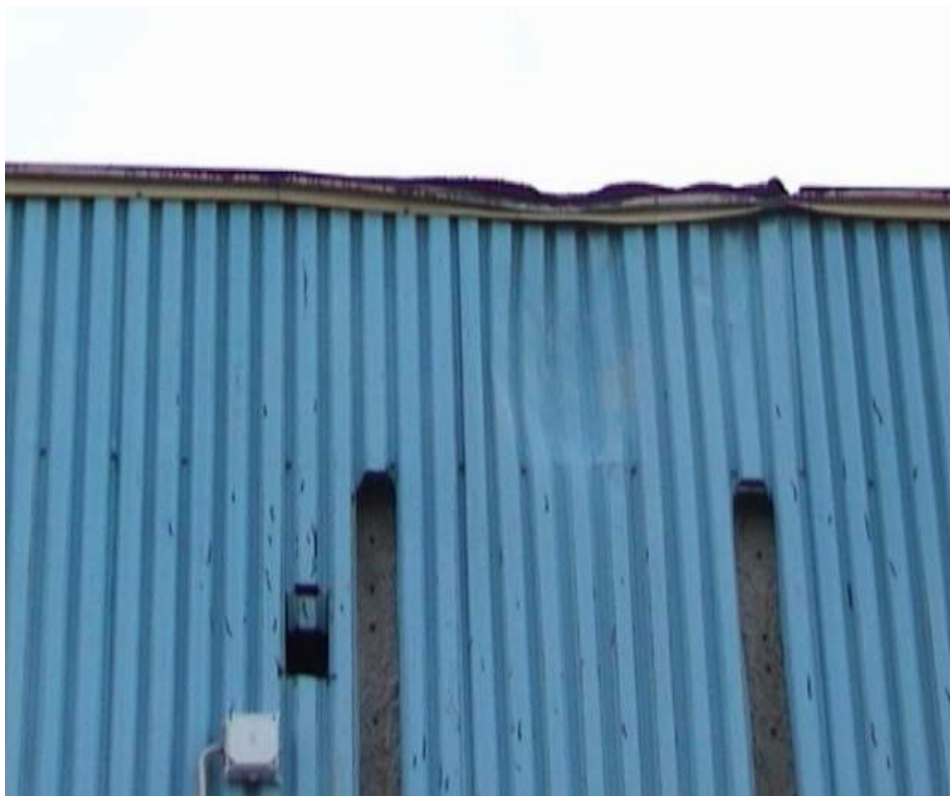
Fot.1 – Ślad uderzenia samolotu na ścianie budynku i krawędzi dachu.

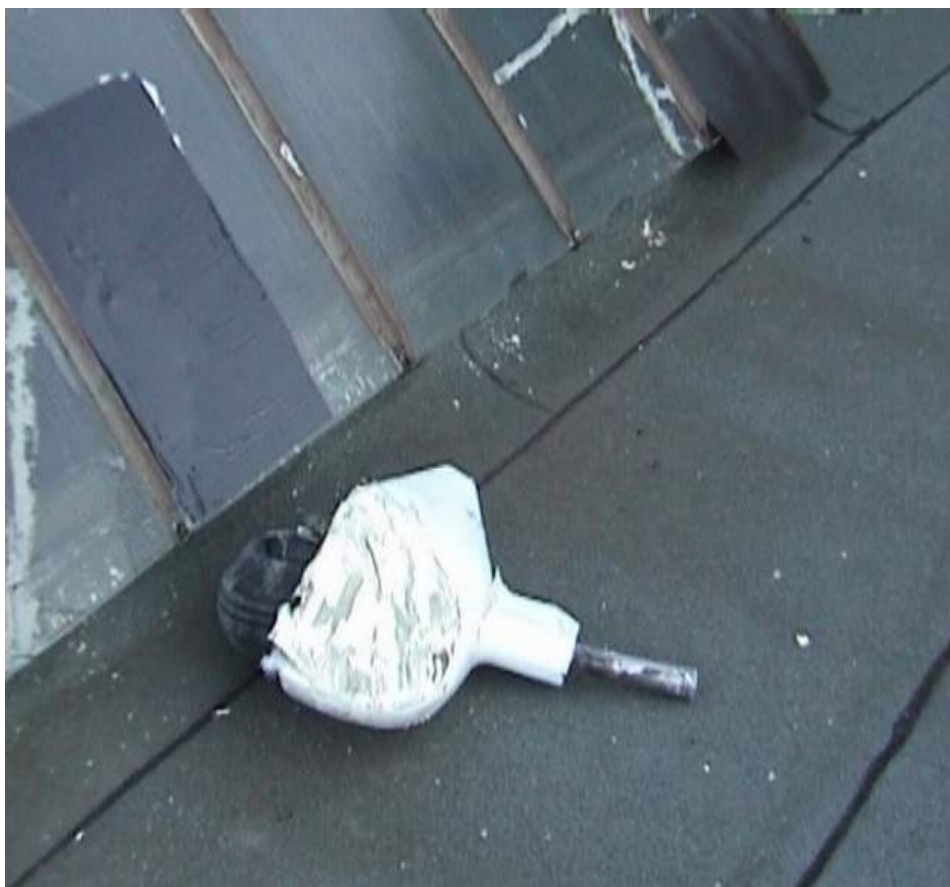
Fot.2 – Odłamane podwozie przednie, leżące na dachu niższego przyległego budynku pod miejscem uderzenia.

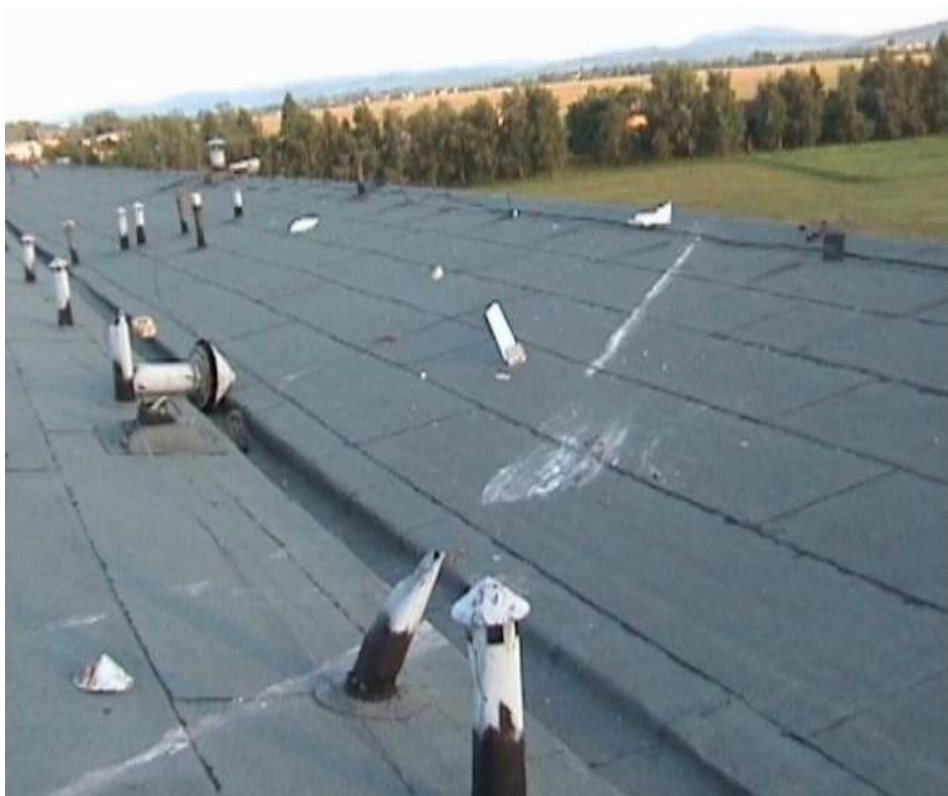
Fot.3 – Ślady samolotu na dachu budynku (w kierunku ruchu samolotu) – widoczne połamane odwietrzniki dachowe i szczątki samolotu, na środkowym planie zastrzał skrzydła.

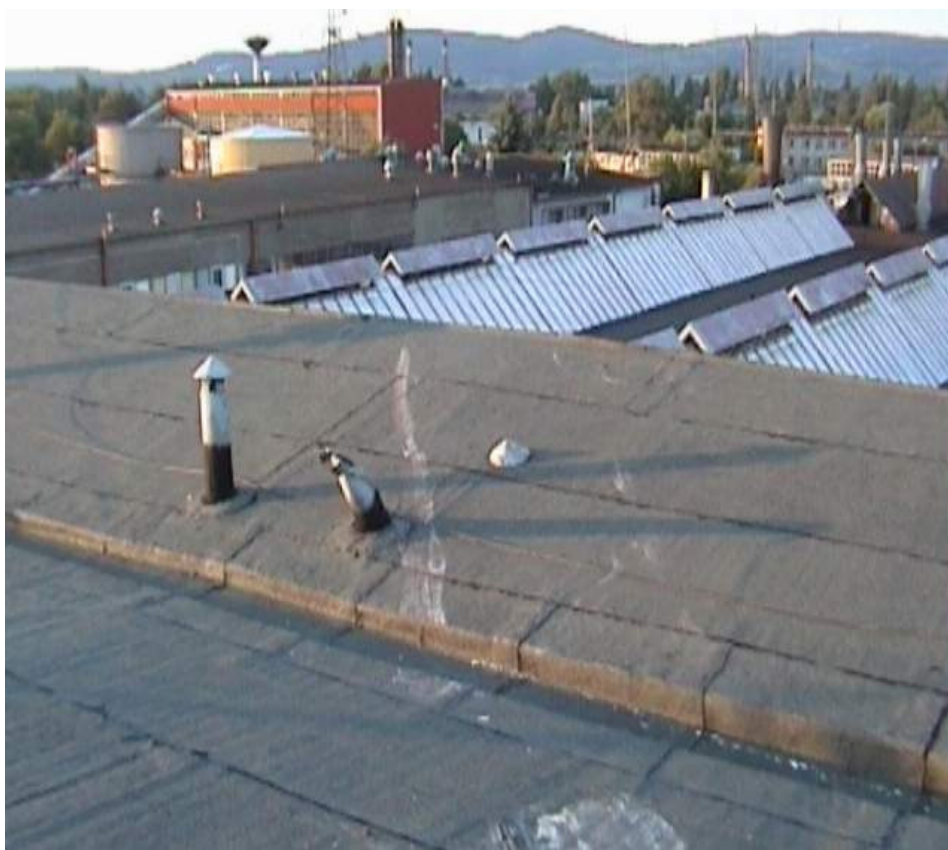
Fot.4 – Ślady samolotu na dachu budynku (w kierunku przeciwnym do ruchu samolotu).

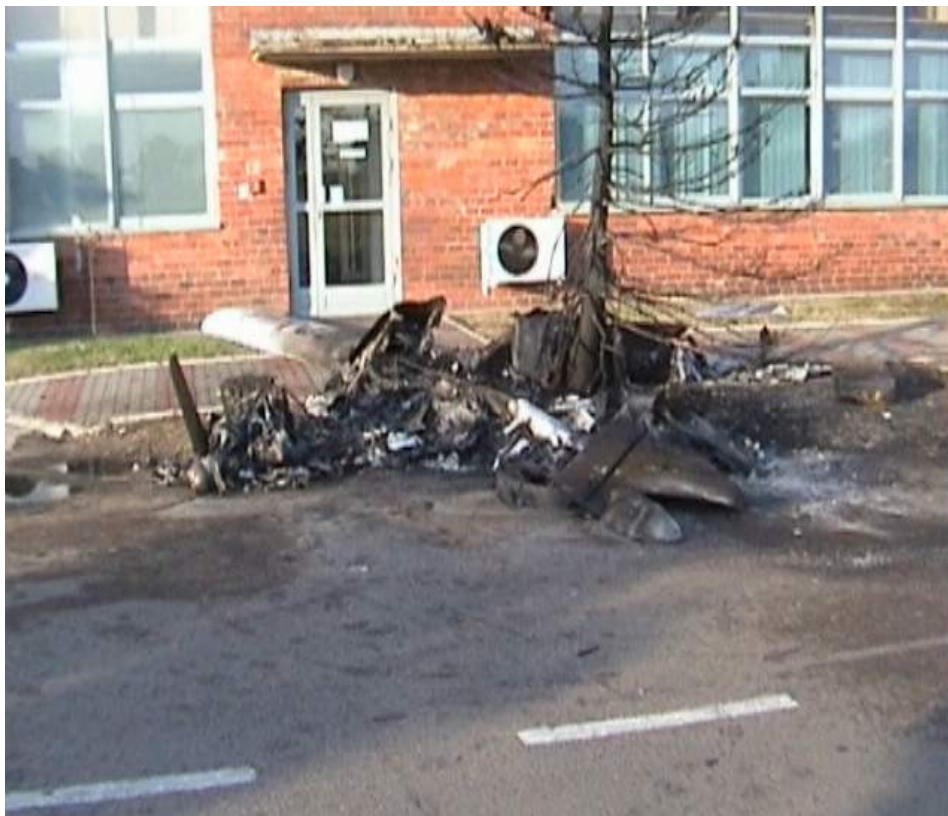
Fot.5 – Spalone szczątki rozbitego samolotu przed wejściem po drugiej stronie budynku.

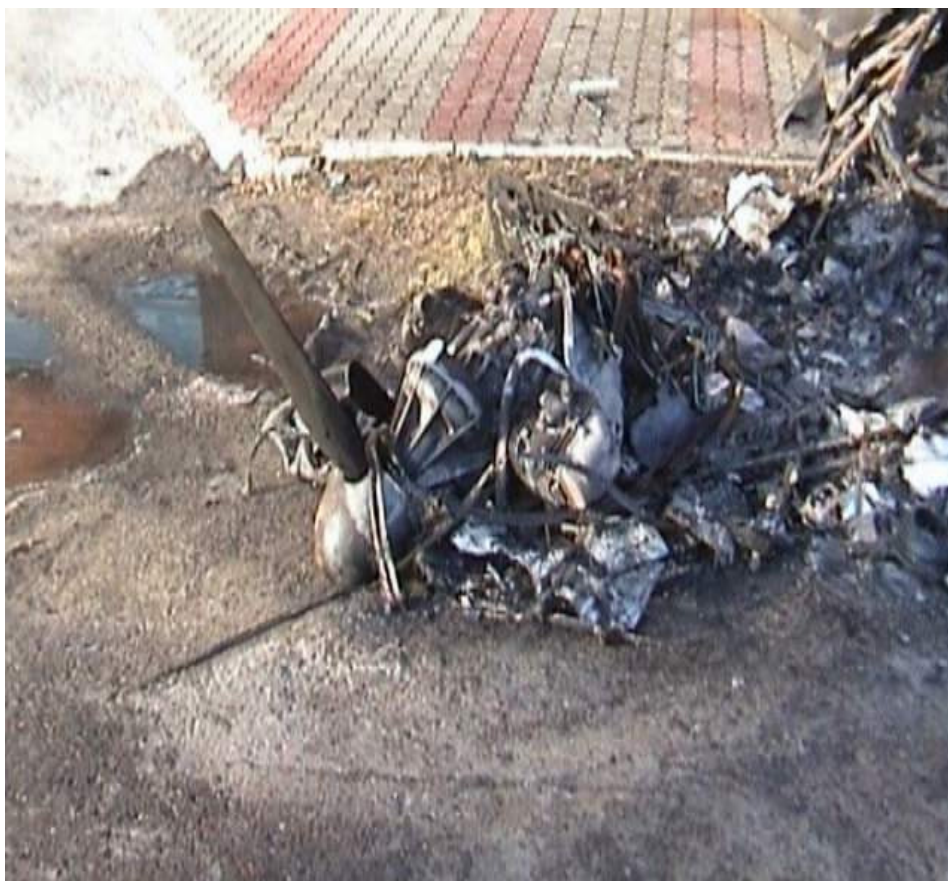
Fot.6 – Spalone szczątki – zbliżenie na silnik.

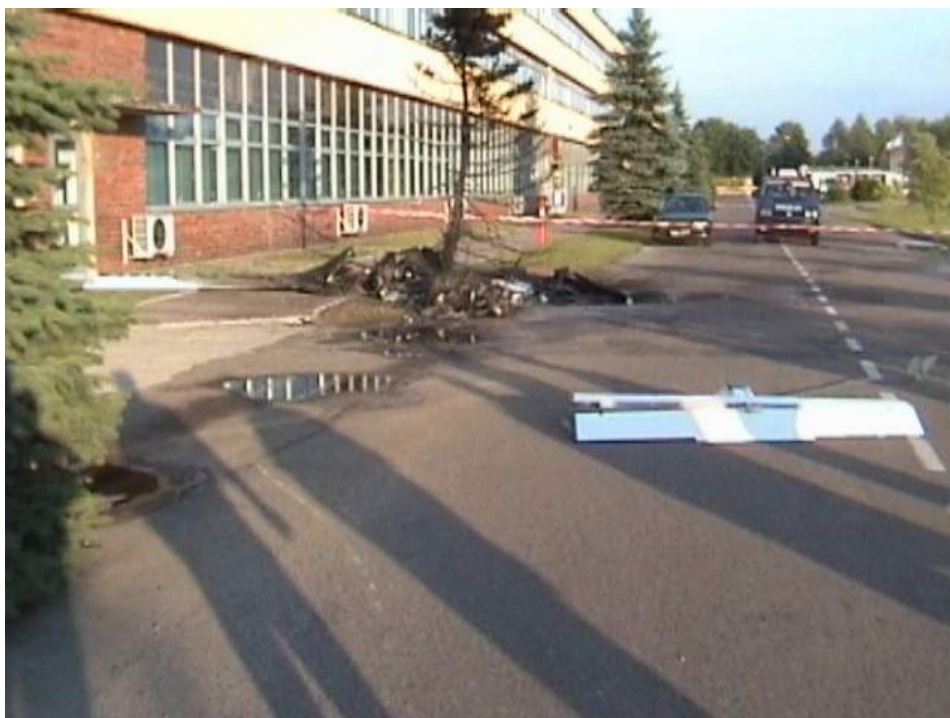
Fot.7 – Szczątki samolotu - na pierwszym planie usterzenie poziome, oderwane wraz z zakończeniem kadłuba

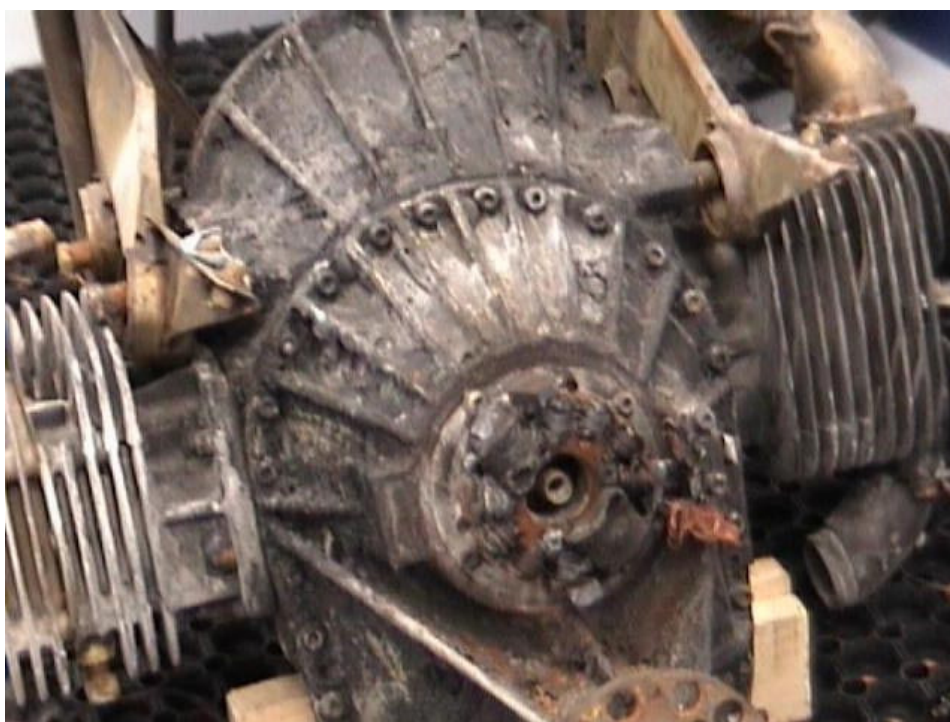
Fot.8 – Silnik samolotu po oczyszczeniu, gotowy do demontażu.

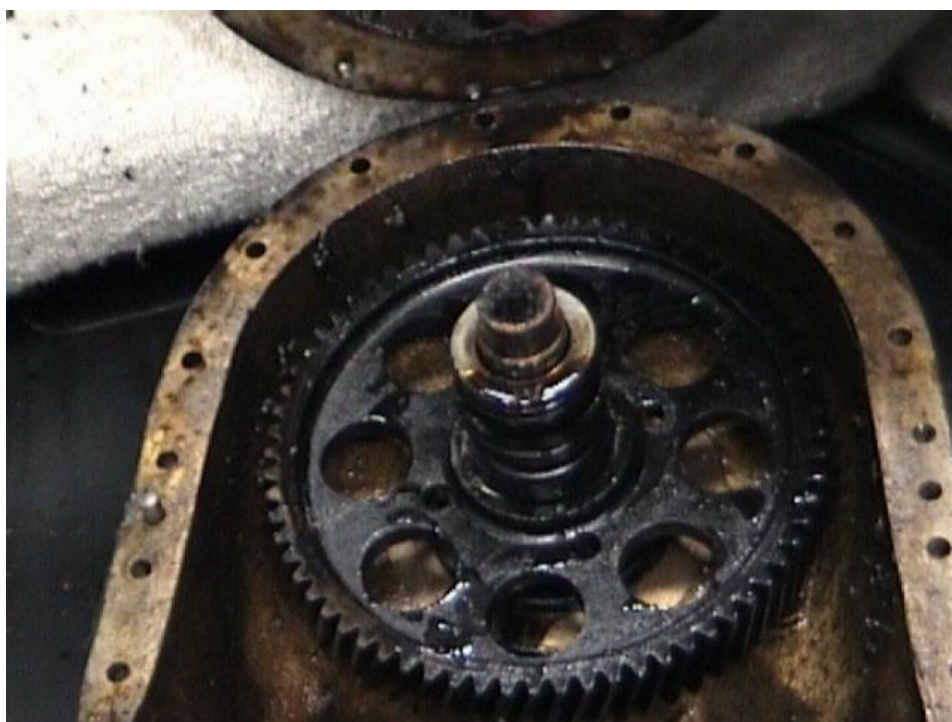
Fot.9 – Silnik samolotu JK-05 Junior SP-YWA podczas demontażu – w obudowie skrzyni reduktora 13M-01-03 widoczne koło zębate przekładni 13M-05-01 osadzone na wałku 13M-05-03.

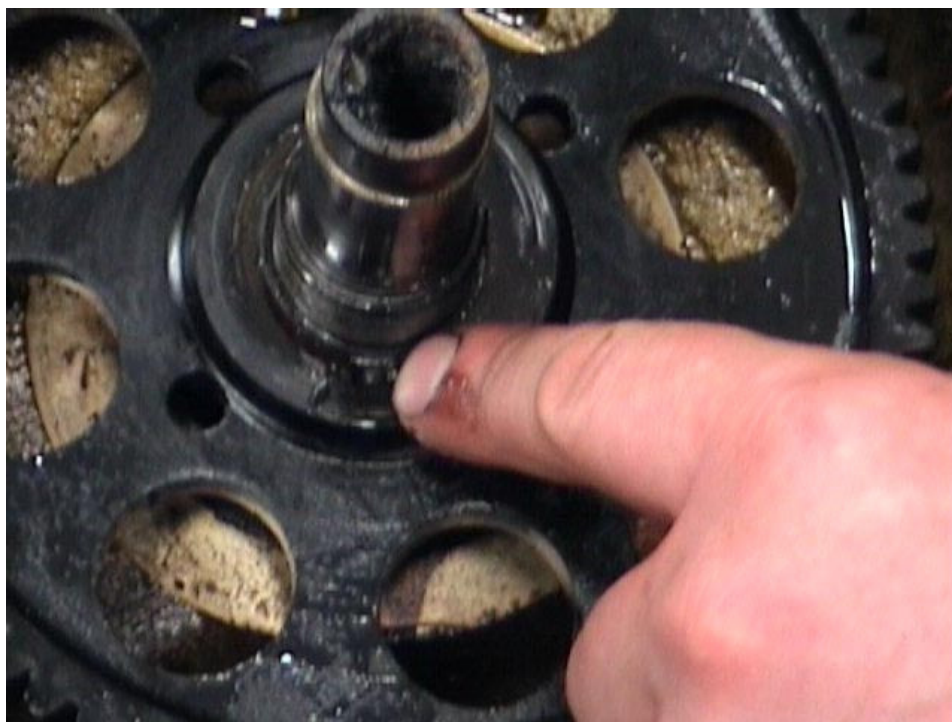
Fot.10 – Koło zębate 13M-05-01 osadzone na wałku 13M-05-03 – widoczny rowek pod wpust 13S-00-87.

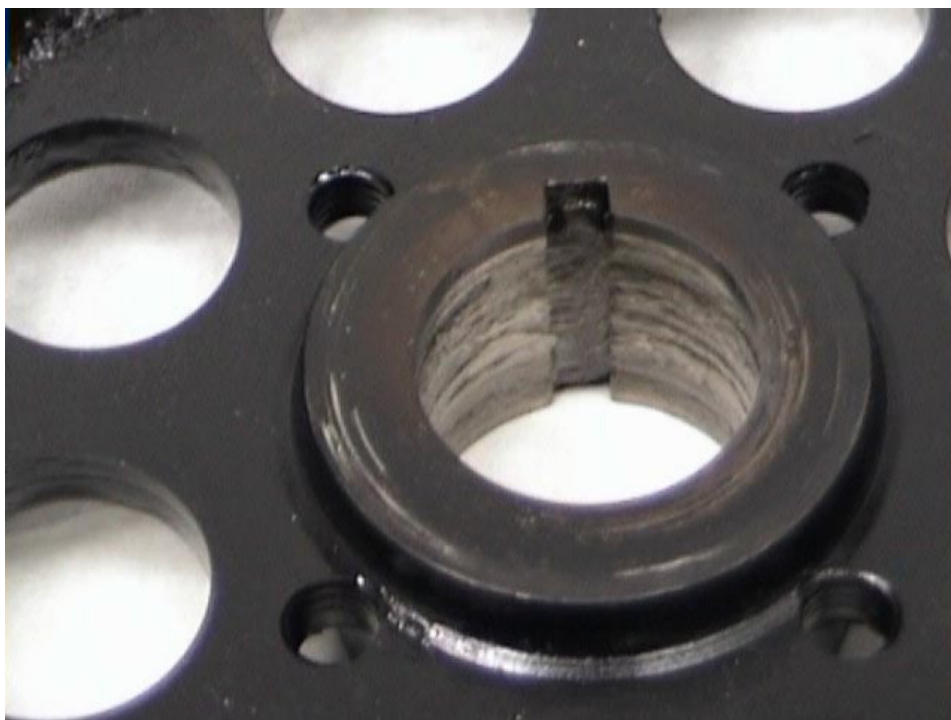
Fot.11 – Koło zębate 13M-05-01 – w piaście koła widoczny rowek pod wpust z resztkami ściętego wpustu 13S-00-87.

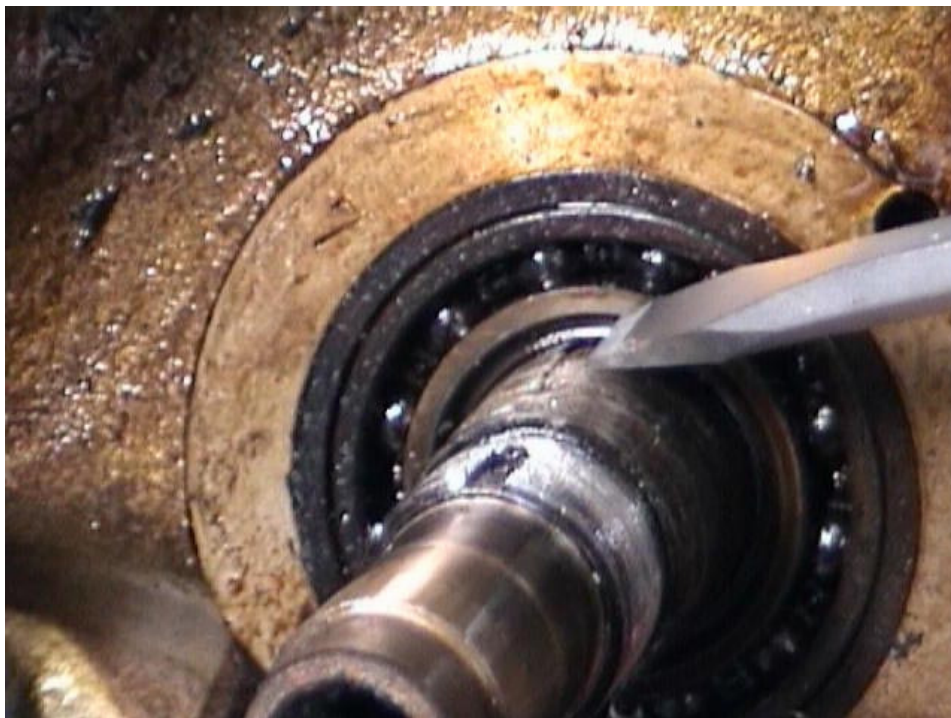
Fot.12 – Wałek 13M-05-03 ułożyskowany w obudowie skrzyni reduktora 13M-01-03; ostrze śrubokręta wskazuje na widoczne w rowku wałka resztki ściętego wpustu 13S-00-87.
