**PAŃSTWOWA KOMISJA BADANIA WYPADKÓW LOTNICZYCH**

# **RAPORT KOŃCOWY**

**wypadek nr: 92/03**

**szybowiec SZD-48-1 „Jantar Standard 2” SP-3184**

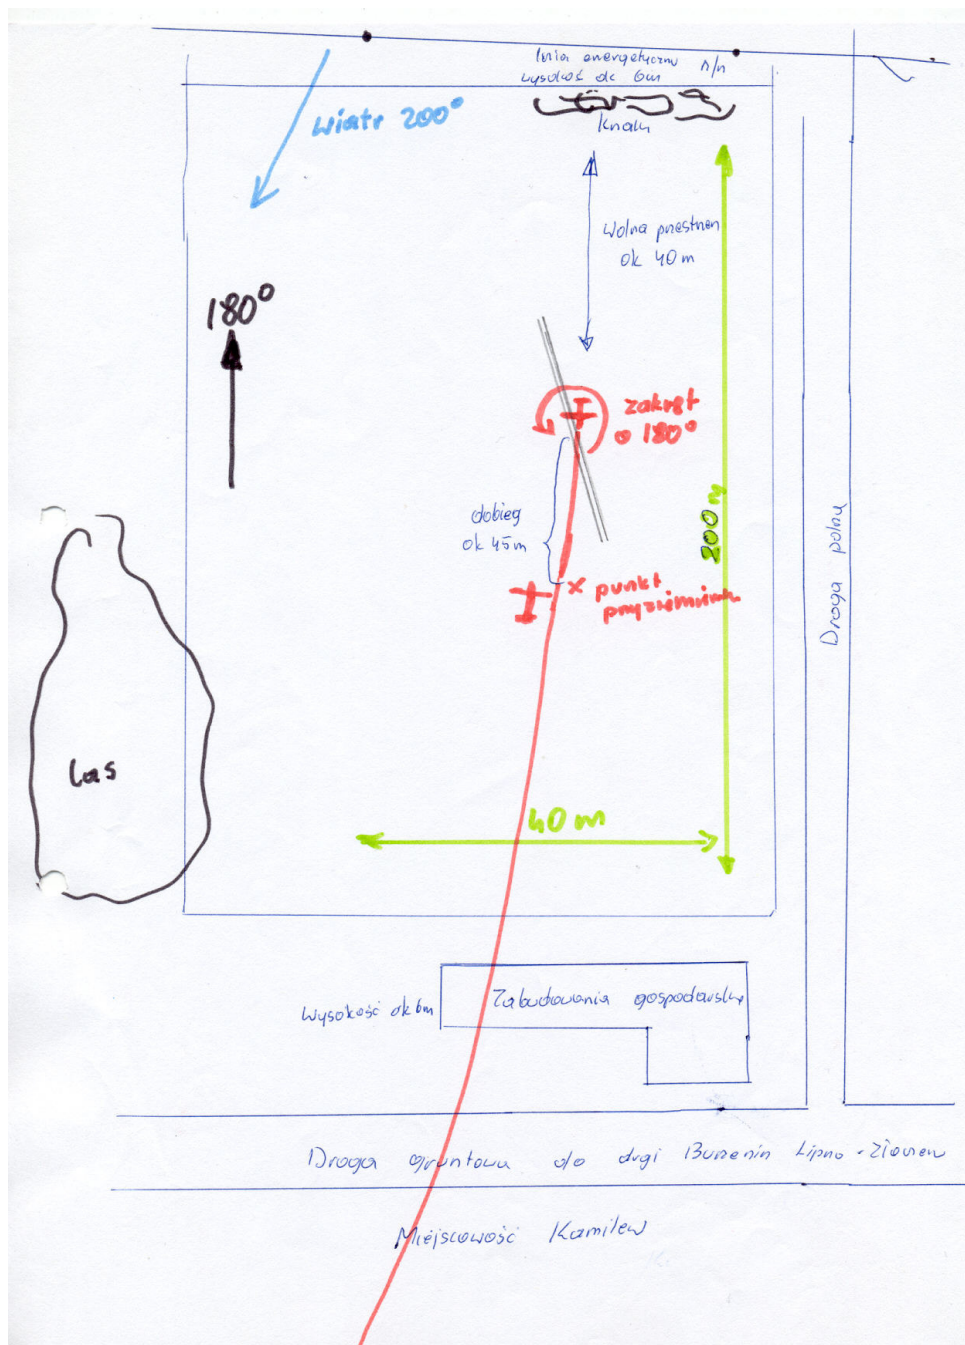
Ryc. 1 Szkic miejsca zdarzenia

Do lądowania pilot wybrał łąkę leżącą prawie w osi wiatru (oceniony przez pilot kierunek wiatru  $20^\circ$  z prawej) o długości 200 m i szerokości 40 m. Na podejściu do lądowania znajdowały się zabudowania gospodarcze o wysokości ok. 6 m. Na końcu pola przebiegała poprzecznie linia niskiego napięcia o wysokości ok. 6 m.

- e) Szybowiec przyziemił w 1/3 długości pola.
- f) Po przetoczeniu się około 45 metrów, szybowiec wpadł w niewidoczną z powietrza bruzdę biegnącą skośnie w stosunku do toru lądowania co doprowadziło do gwałtownej zmiany kierunku dobiegu szybowca w lewo i ostatecznie do wykonania „cyrkla” i uszkodzenia szybowca.
- g) Pilot nie znajdował się pod wpływem alkoholu.

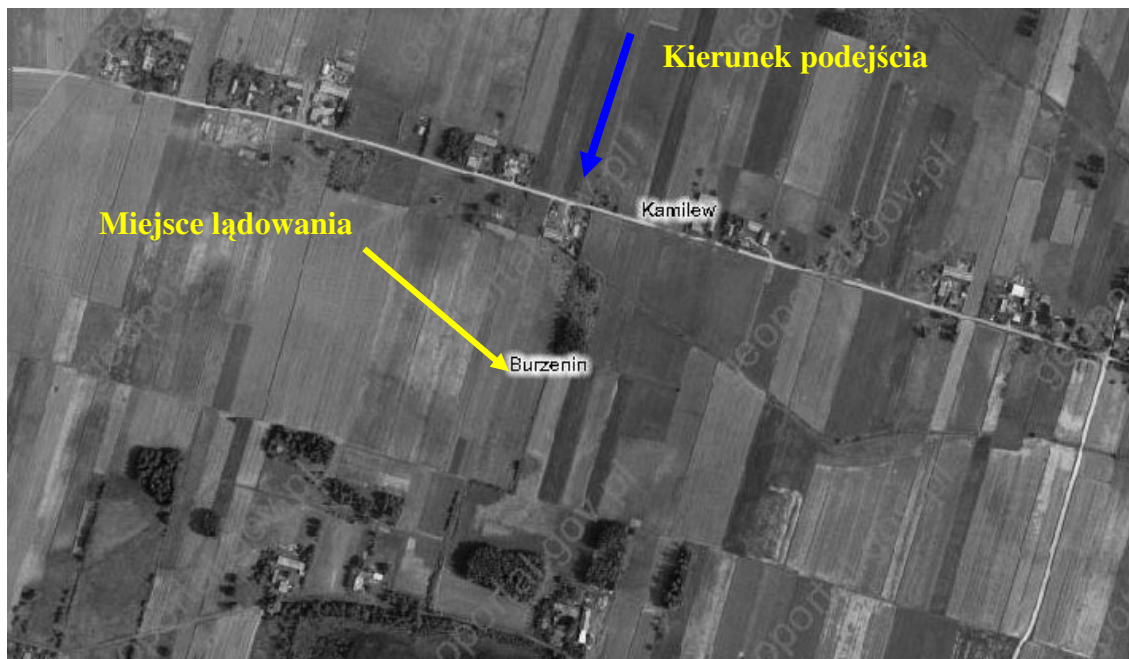
Ryc. 2 Wybrane do lądowania pole i kierunek podejścia (źródło: mapy.geoportal.gov.pl)

Dokumentacja wyszkoleniowa pilota wskazuje, że miał on odpowiednie kwalifikacje i umiejętności do wykonania zaplanowanego lotu. Analiza terenu (zdjęcie satelitarne zamieszczone na portalu mapy.geoportal.gov.pl) wskazuje, że pilot wybrał do lądowania optymalne miejsce. Wymiary i charakter podejścia wybranego do lądowania pola jak również jego położenie w stosunku do kierunku wiatru zapewniały bezpieczne lądowanie szybowca. Przyziemienie szybowca w 1/3 długości pola jest odpowiednie dla typowego podejścia do lądowania w terenie przygodnym. Zgodnie z oświadczeniami pilota oraz osób, które przyjechały na miejsce zdarzenia w celu demontażu i transportu szybowca, biegnąca skośnie przez pole niewielka bruzda (16 cm głębokości) była niewidoczna z powietrza a nawet z ziemi. Jest to charakterystyczne dla nawierzchni trawiastych typu łąka lub pastwisko. W związku z powyższym, można przyjąć że zdarzenie miało charakter losowy.
