**ALBUM ZDJĘĆ**  
**z wypadku motoszybowca SZD-45A Ogar; SP-0032**  
**12 lipca 2003 r., Lisie Kąty (EP GI)**

Warszawa 2006

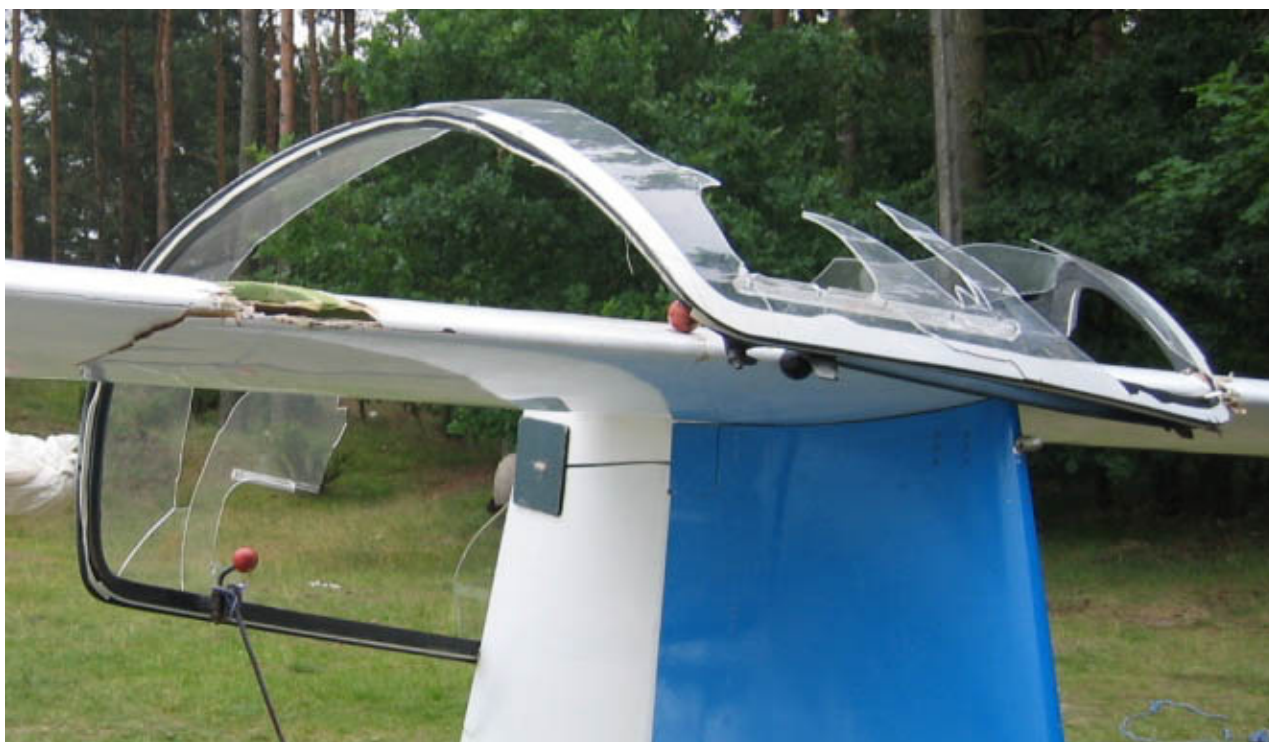
**Fot.1 – Rama zniszczonej osłony kabiny na usterzeniu, prawa strona.**

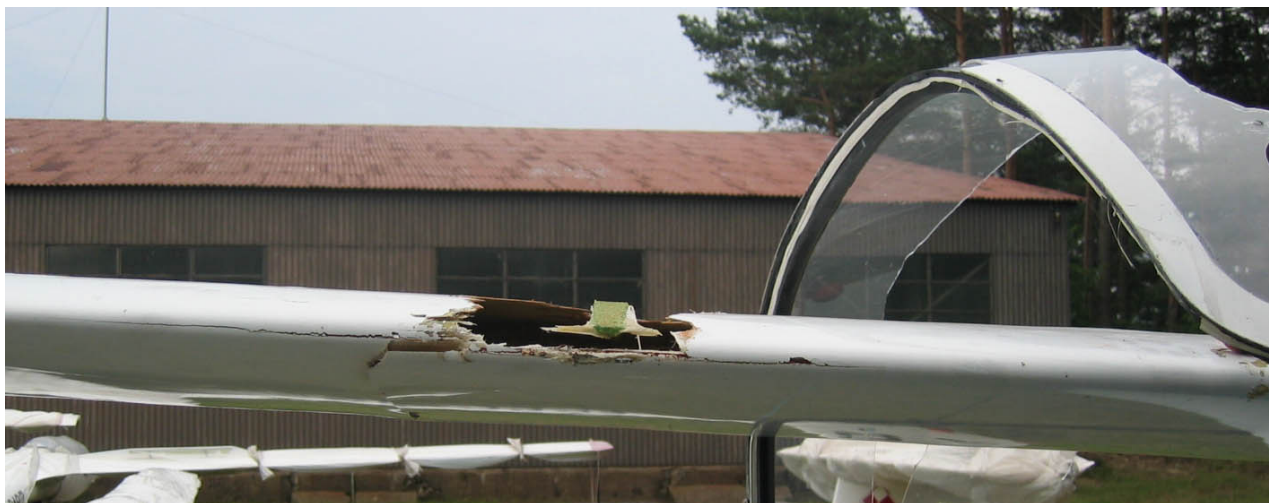
**Fot.2 – Uszkodzenia krawędzi natarcia statecznika poziomego.**

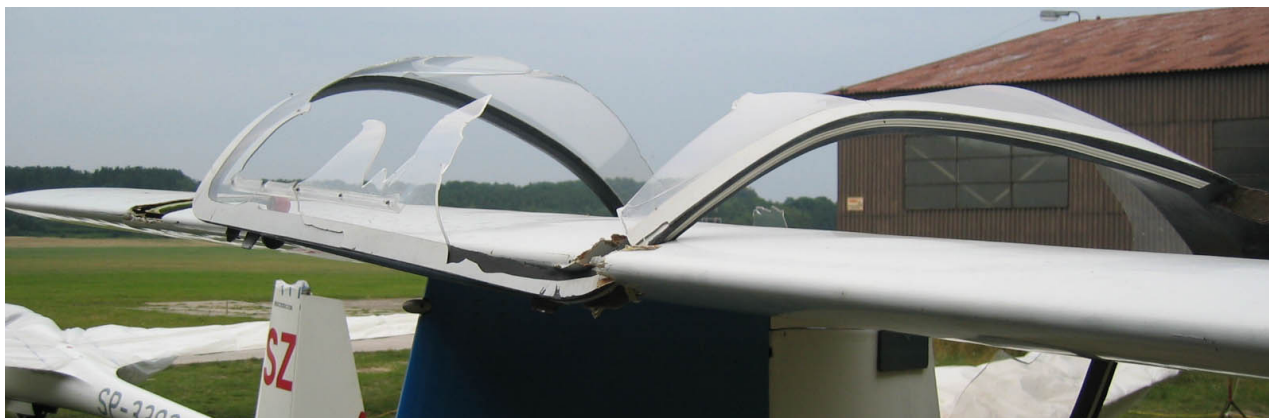
**Fot.3 – Rama zniszczonej osłony kabiny na usterzeniu, lewa strona.**

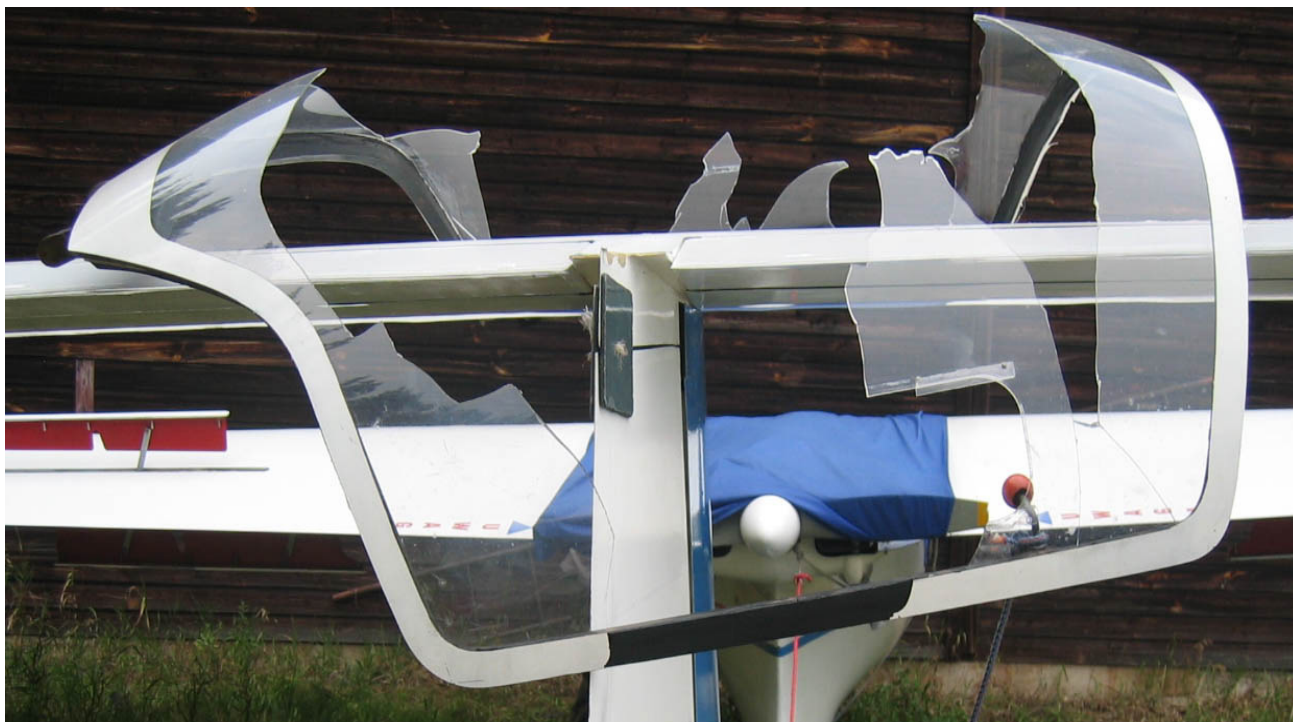
**Fot.4 – Rama zniszczonej osłony kabiny na usterzeniu, widok od tyłu.**

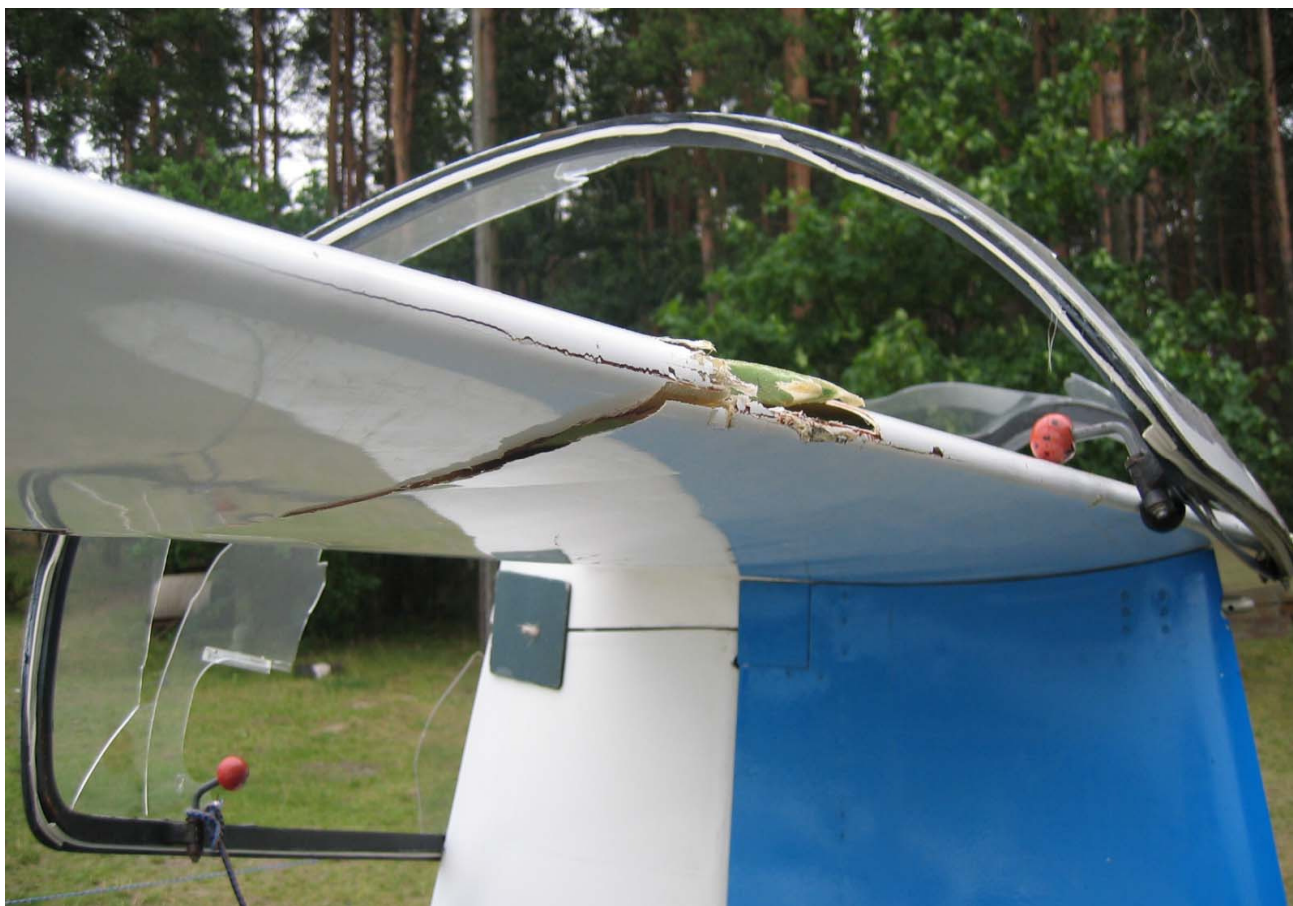
**Fot.5 – Uszkodzenia krawędzi natarcia statecznika poziomego.**

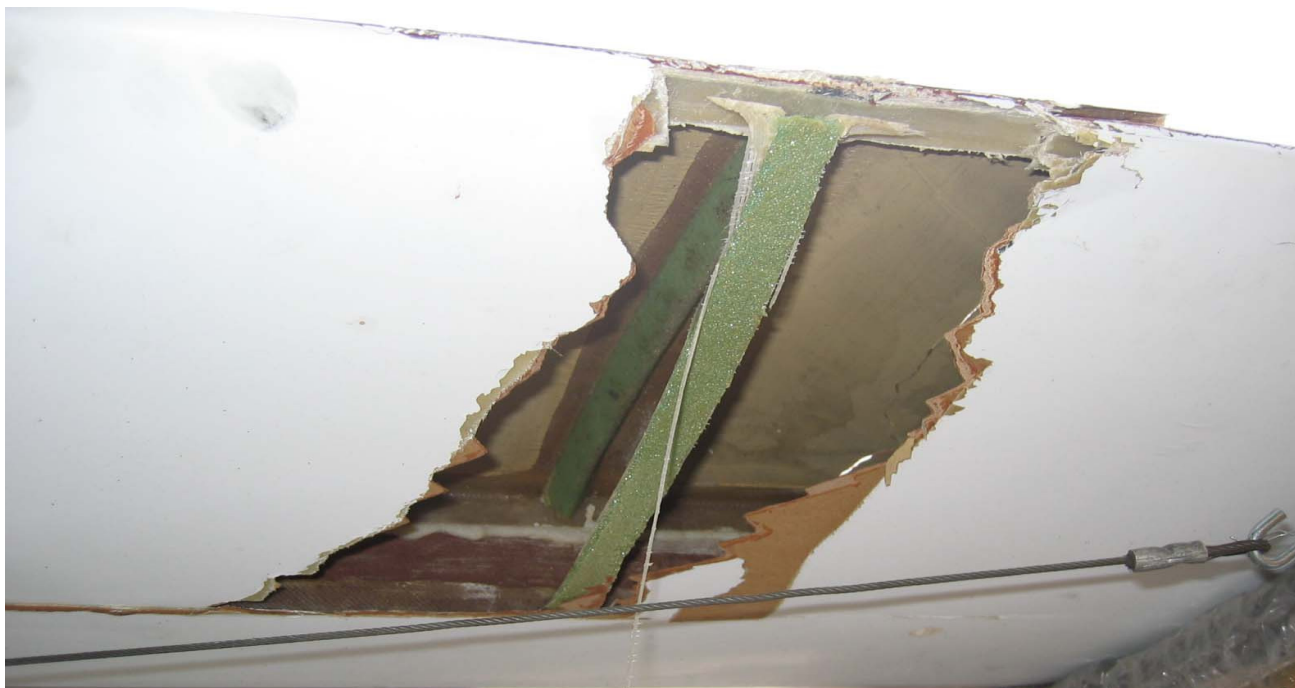
**Fot.6 – Uszkodzenia krawędzi natarcia statecznika poziomego, dolne pokrycie częściowo usunięte.**

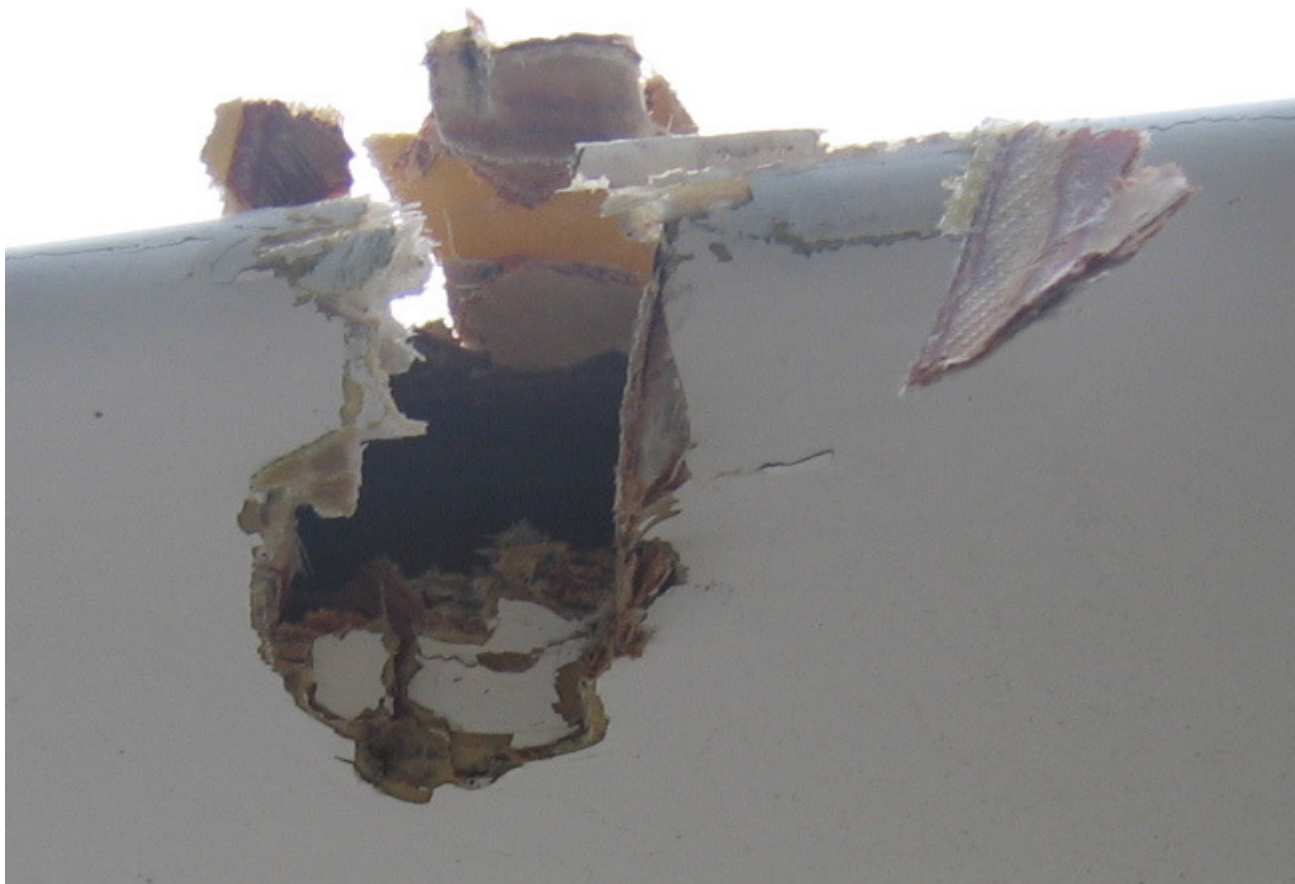
**Fot.7 – Uszkodzenia krawędzi natarcia statecznika poziomego, spowodowane uderzeniem ramy osłony.**

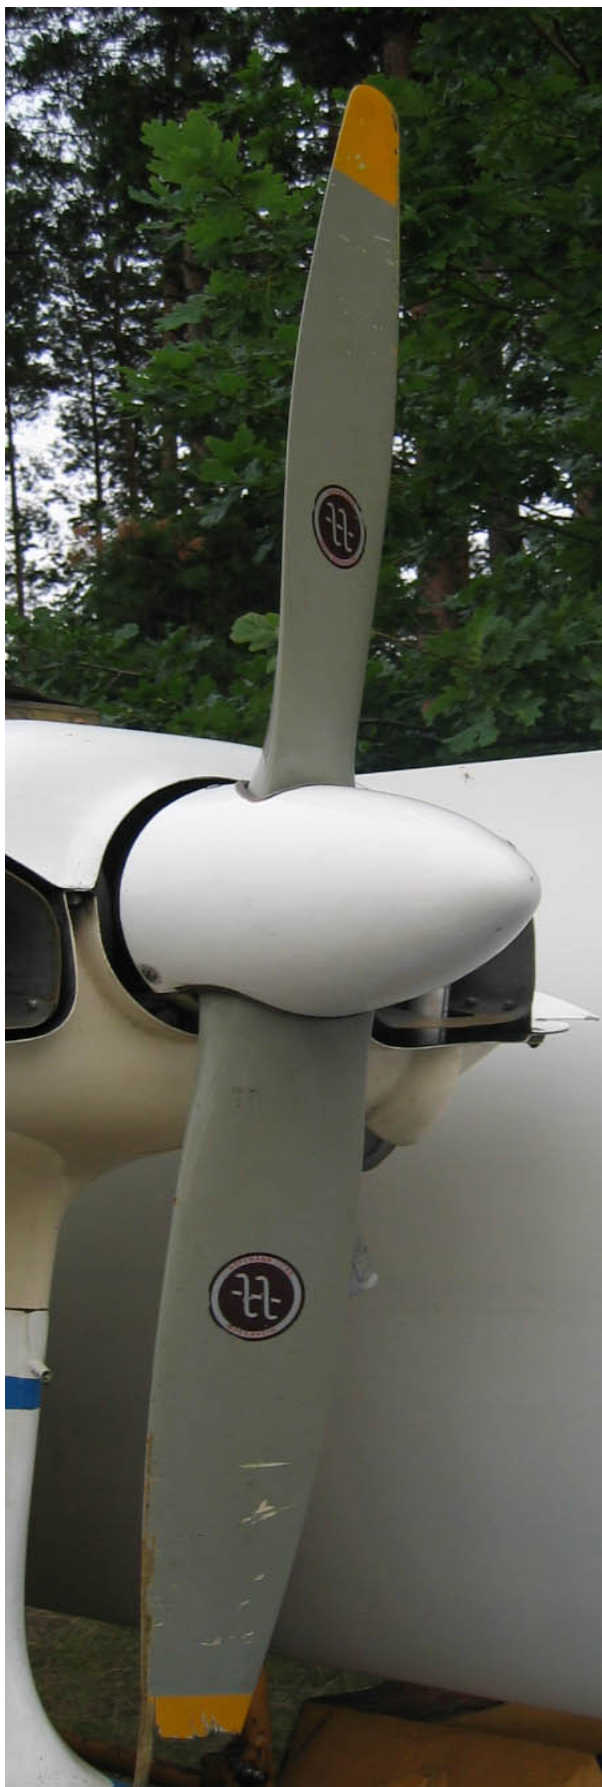
Fot.10 – Uszkodzone śmigło, widać zadrapania.

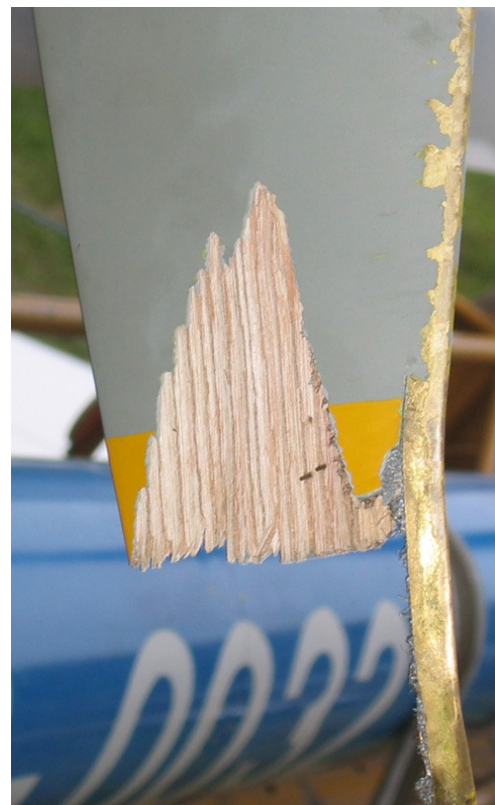
Fot.11 – Łopata z urwaną końcówką od przodu.

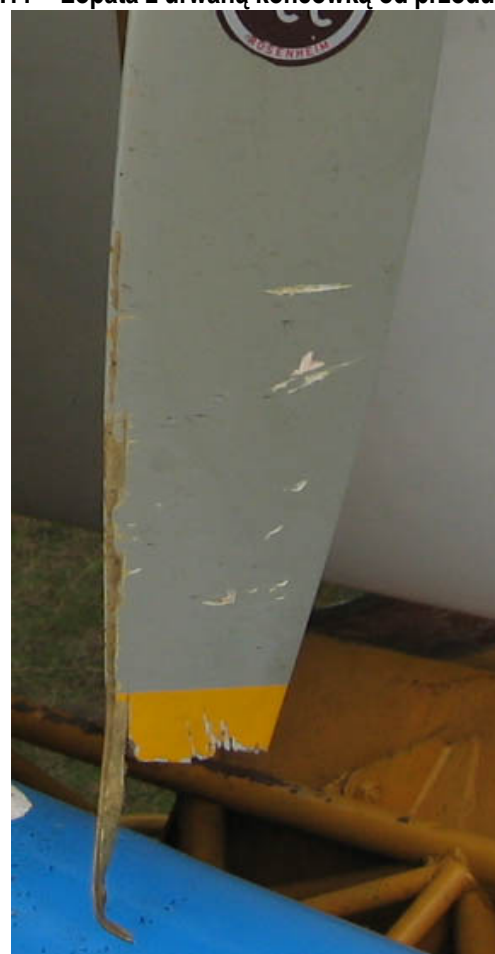
Fot.12 – Łopata z urwaną końcówką od tyłu.
