**ALBUM ILUSTRACJI**  
**z wypadku samolotu kategorii Specjalny**  
**Cessna 177RG Cardinal; SP-YVD**  
**15 czerwca 2004 r., okolica lotniska Kraków-Pobiednik**

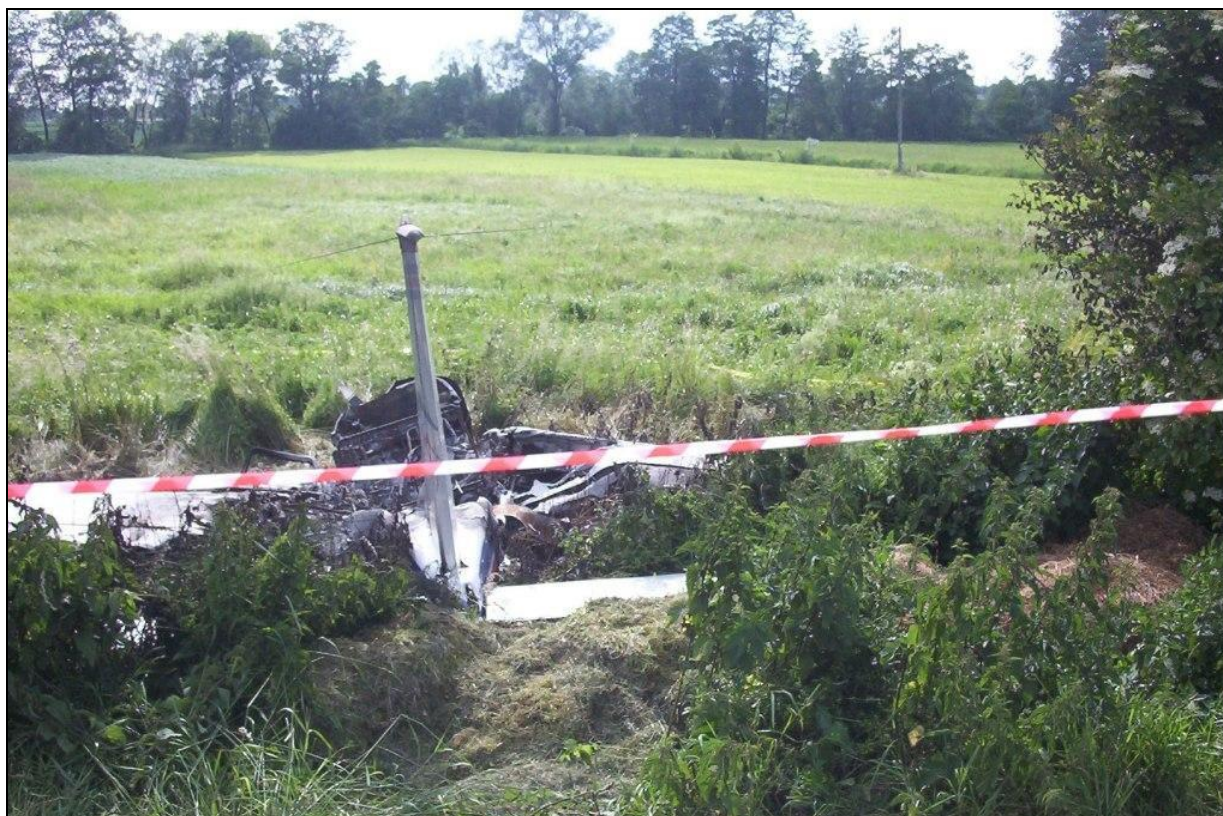
6 – Szczątki spalonego samolotu na miejscu wypadku w widoku od tyłu (w kierunku zachodnim).

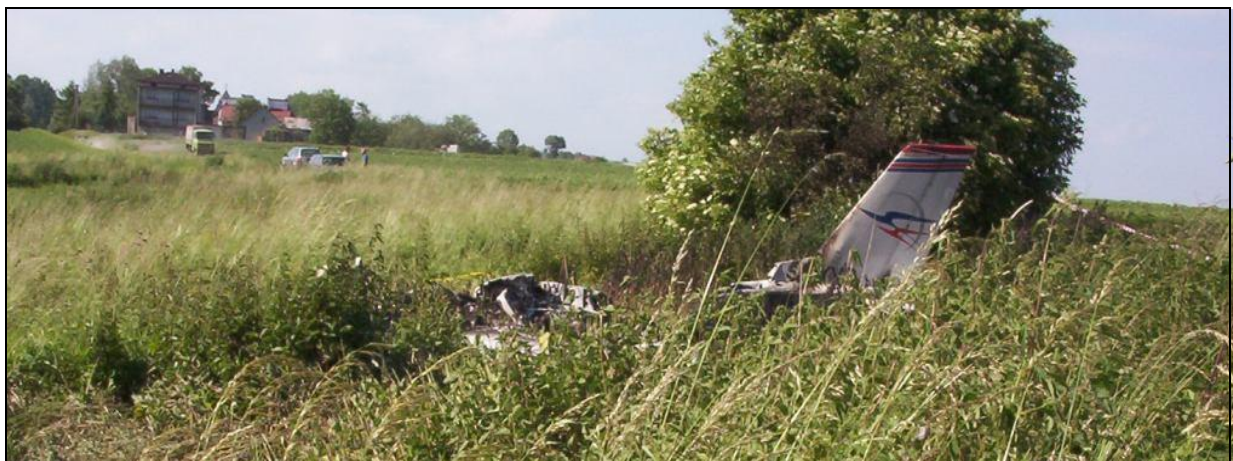
7 – Szczątki spalonego samolotu na miejscu wypadku, widok w kierunku zbliżonym do północnego.

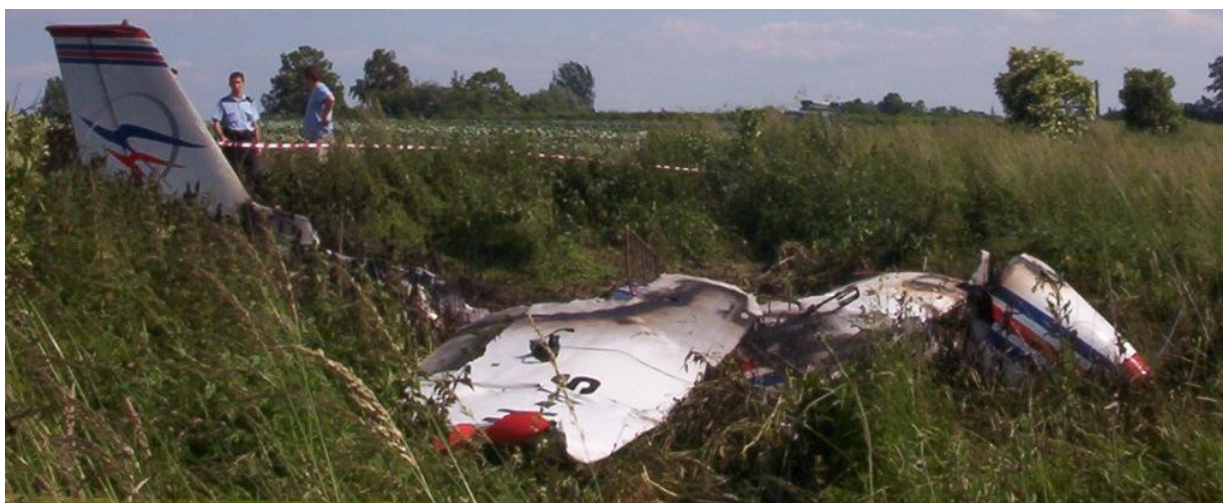
8 – Szczątki spalonego samolotu na miejscu wypadku, prawa strona.

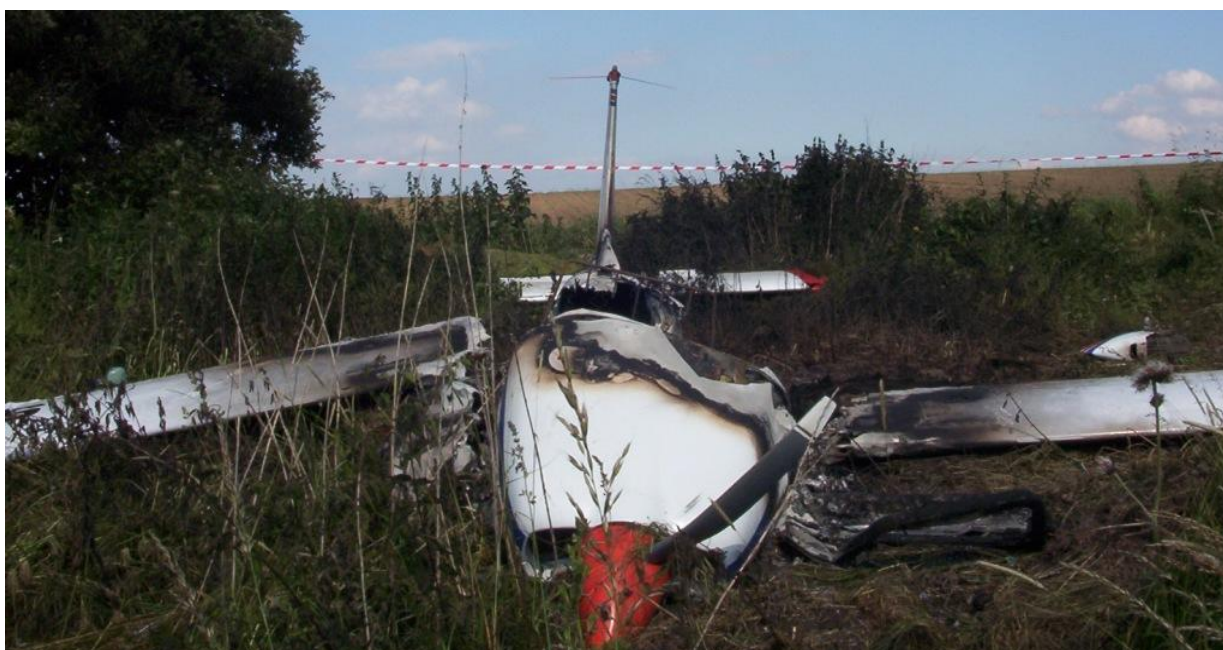
9 – Szczątki spalonego samolotu na miejscu wypadku w widoku od przodu. Widoczne zniszczone śmigło.

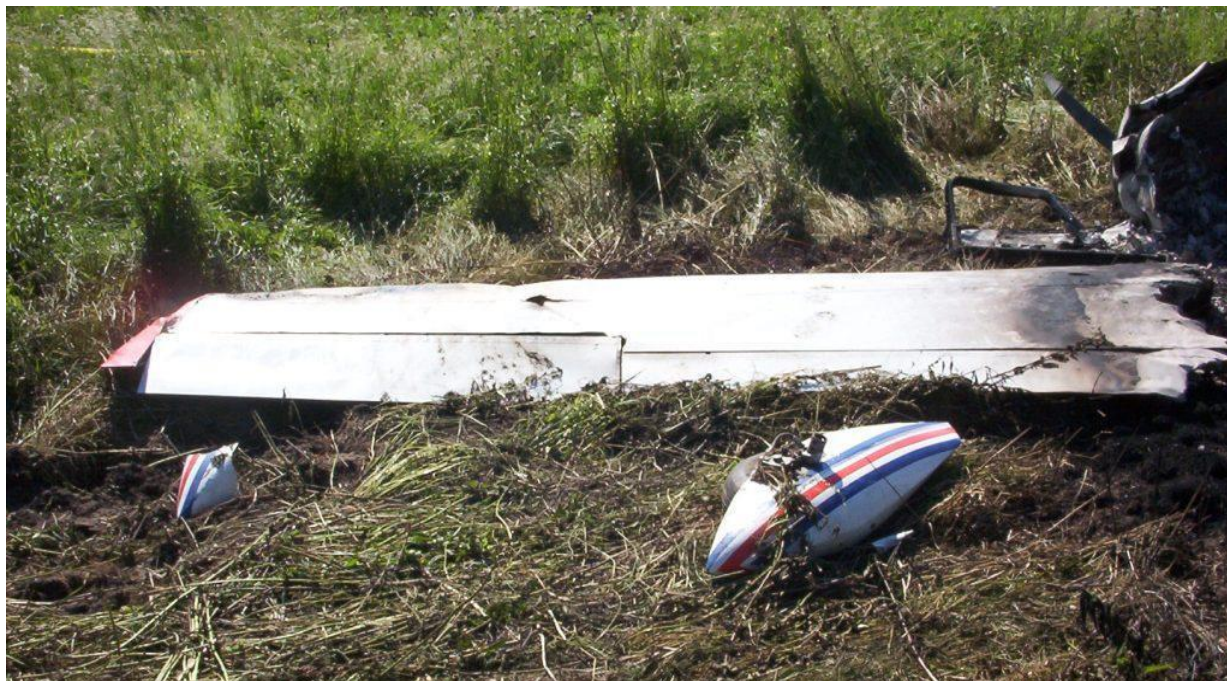
10 – Lewe skrzydło samolotu widziane od tyłu. Obok koło lewego podwozia głównego, oderwane od goleni wraz z owiewką.

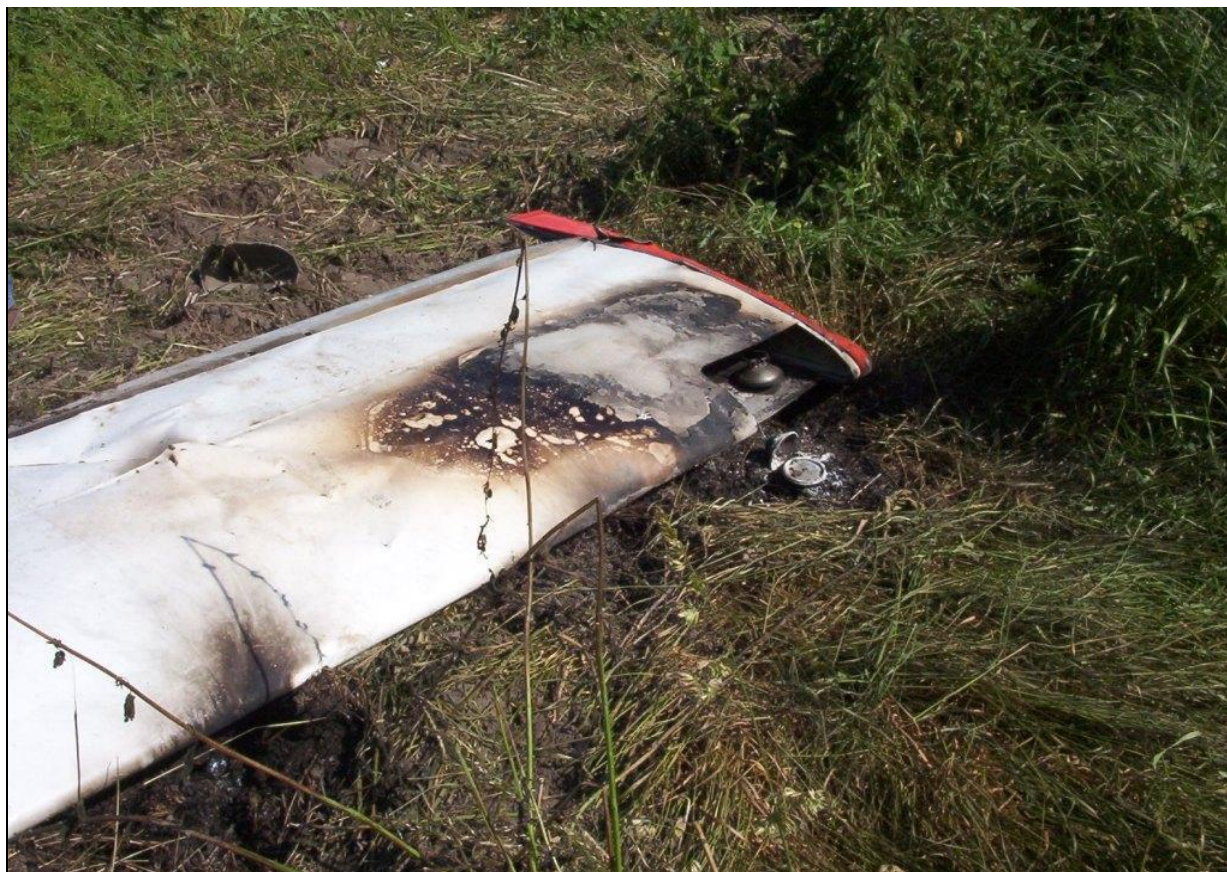
11 – Końcowa część lewego skrzydła. Widoczne strefy zacieków i pożaru paliwa.

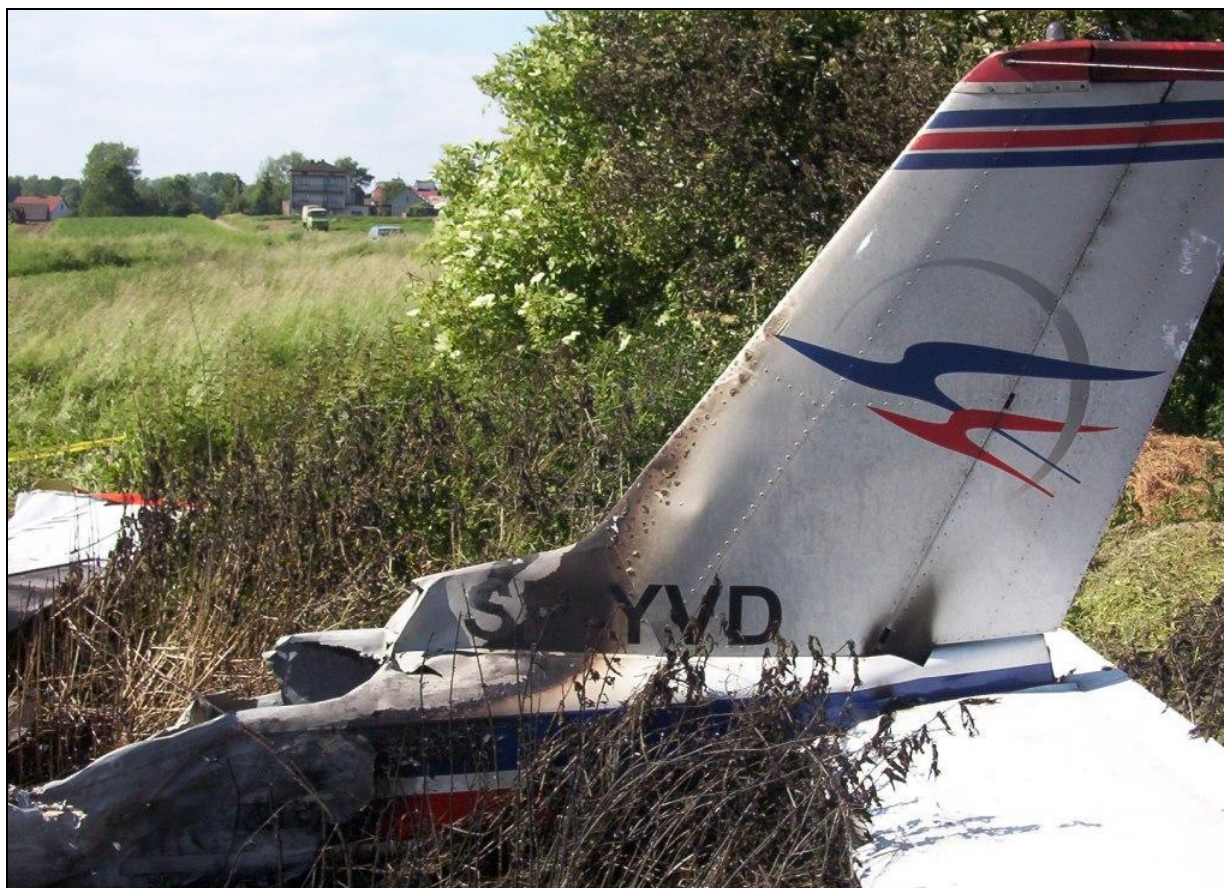
12 – Usterzenie spalonego samolotu.

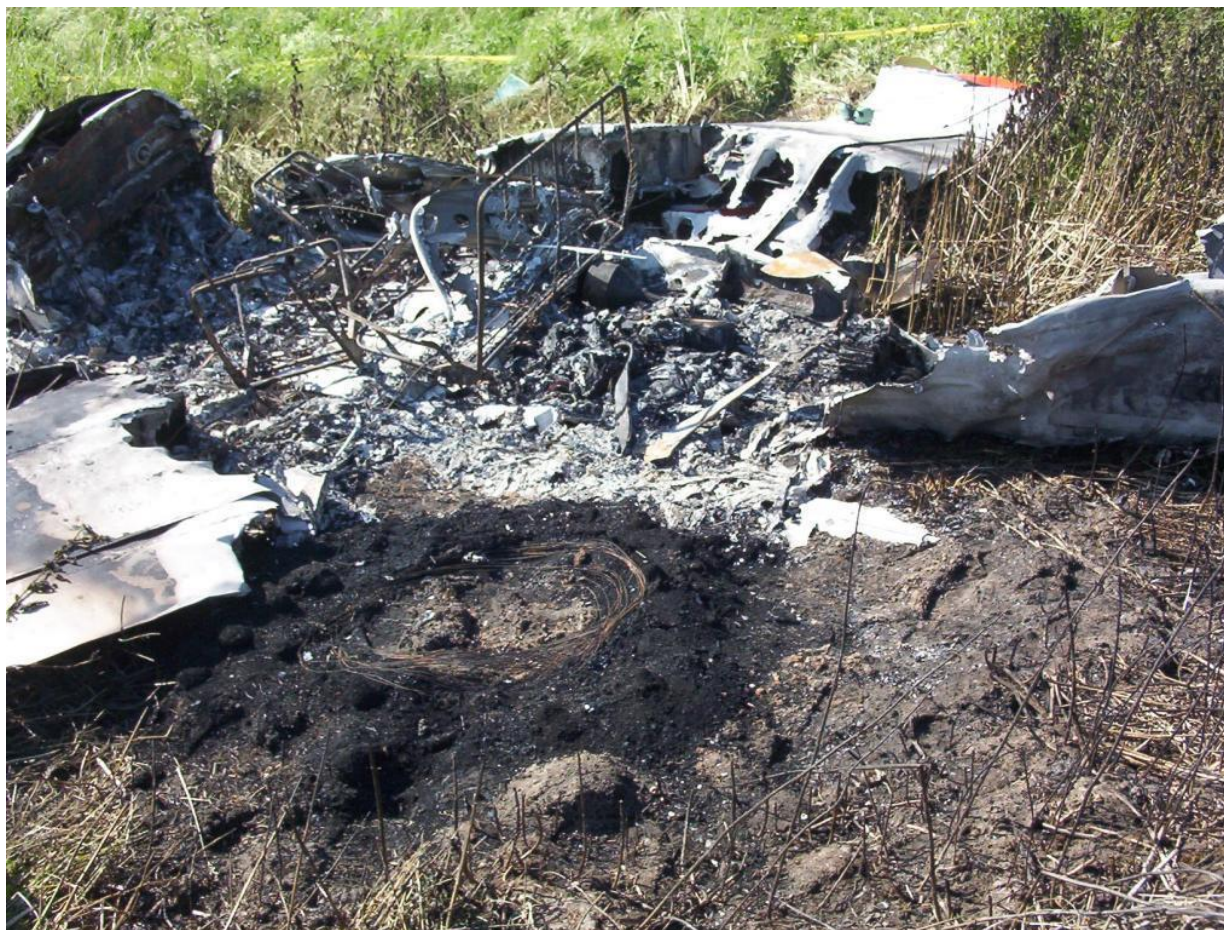
13 – Spalone szczątki kadłuba, kabiny i skrzydeł. Na pierwszym planie owalny ślad po spalonej oponie lewego koła głównego.

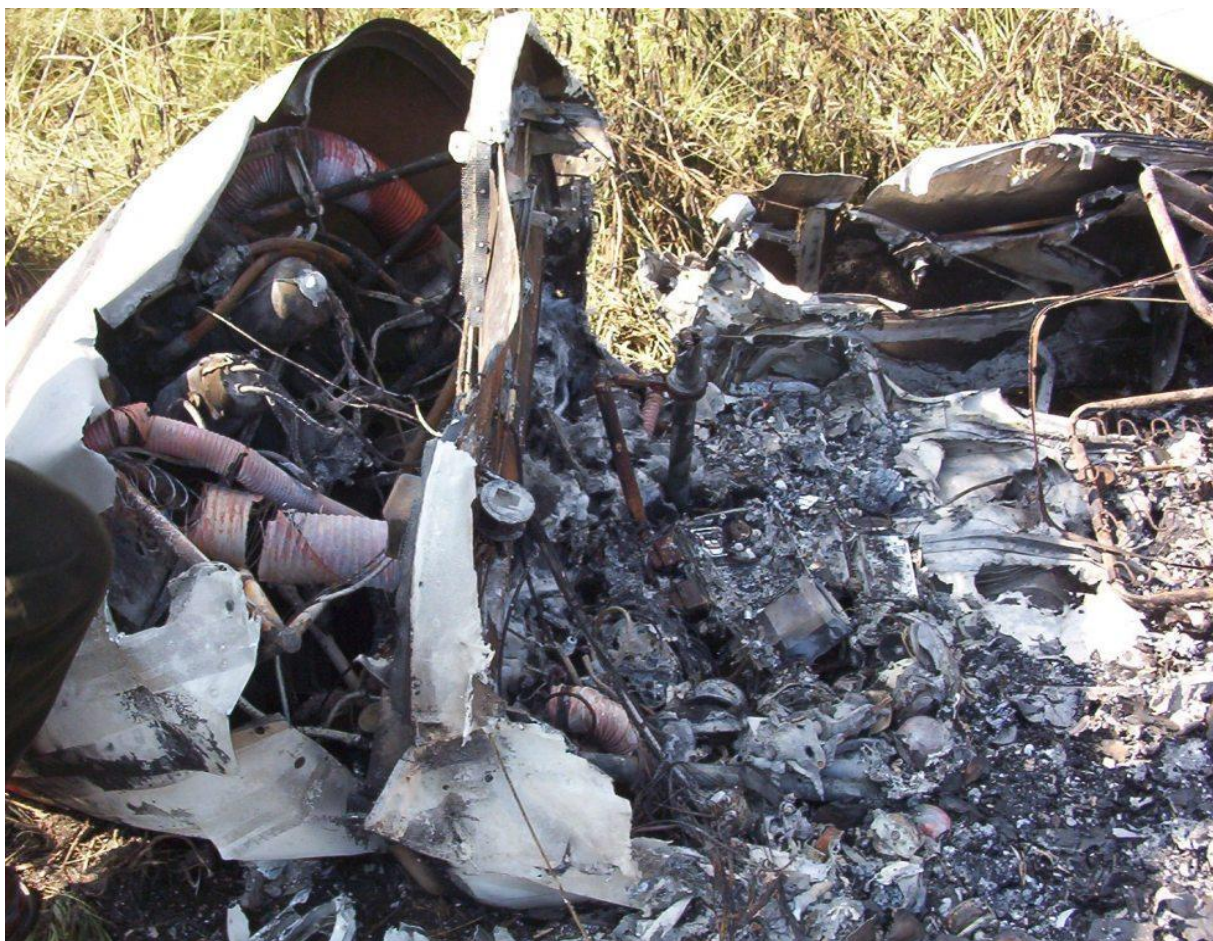
14 – Spalone szczątki kabiny i przedniej części kadłuba, widoczne agregaty zespołu napędowego i zniszczone przyrządy.

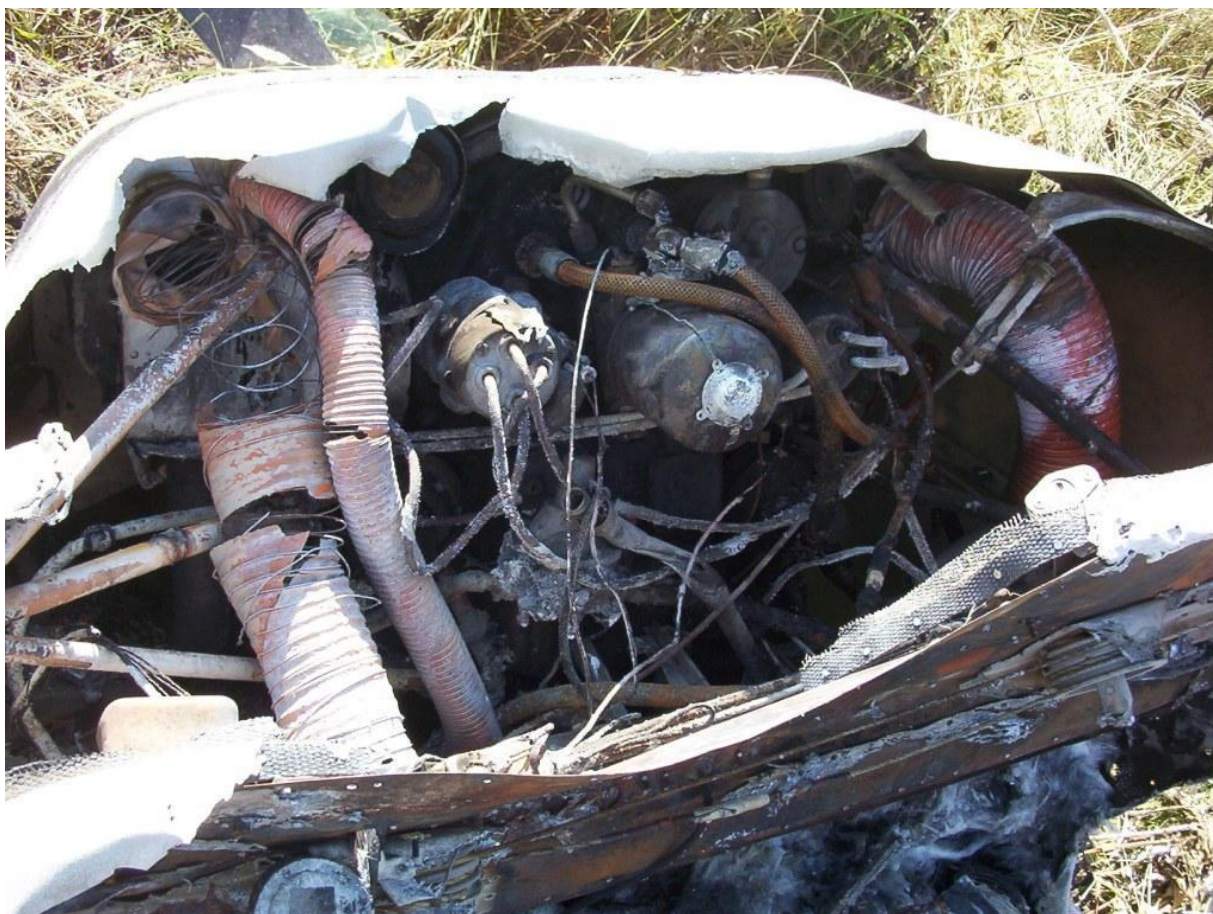
15 – Zniszczone pożarem agregaty i instalacje zespołu napędowego, widok od tyłu. Na pierwszym planie przegroda ogniowa.

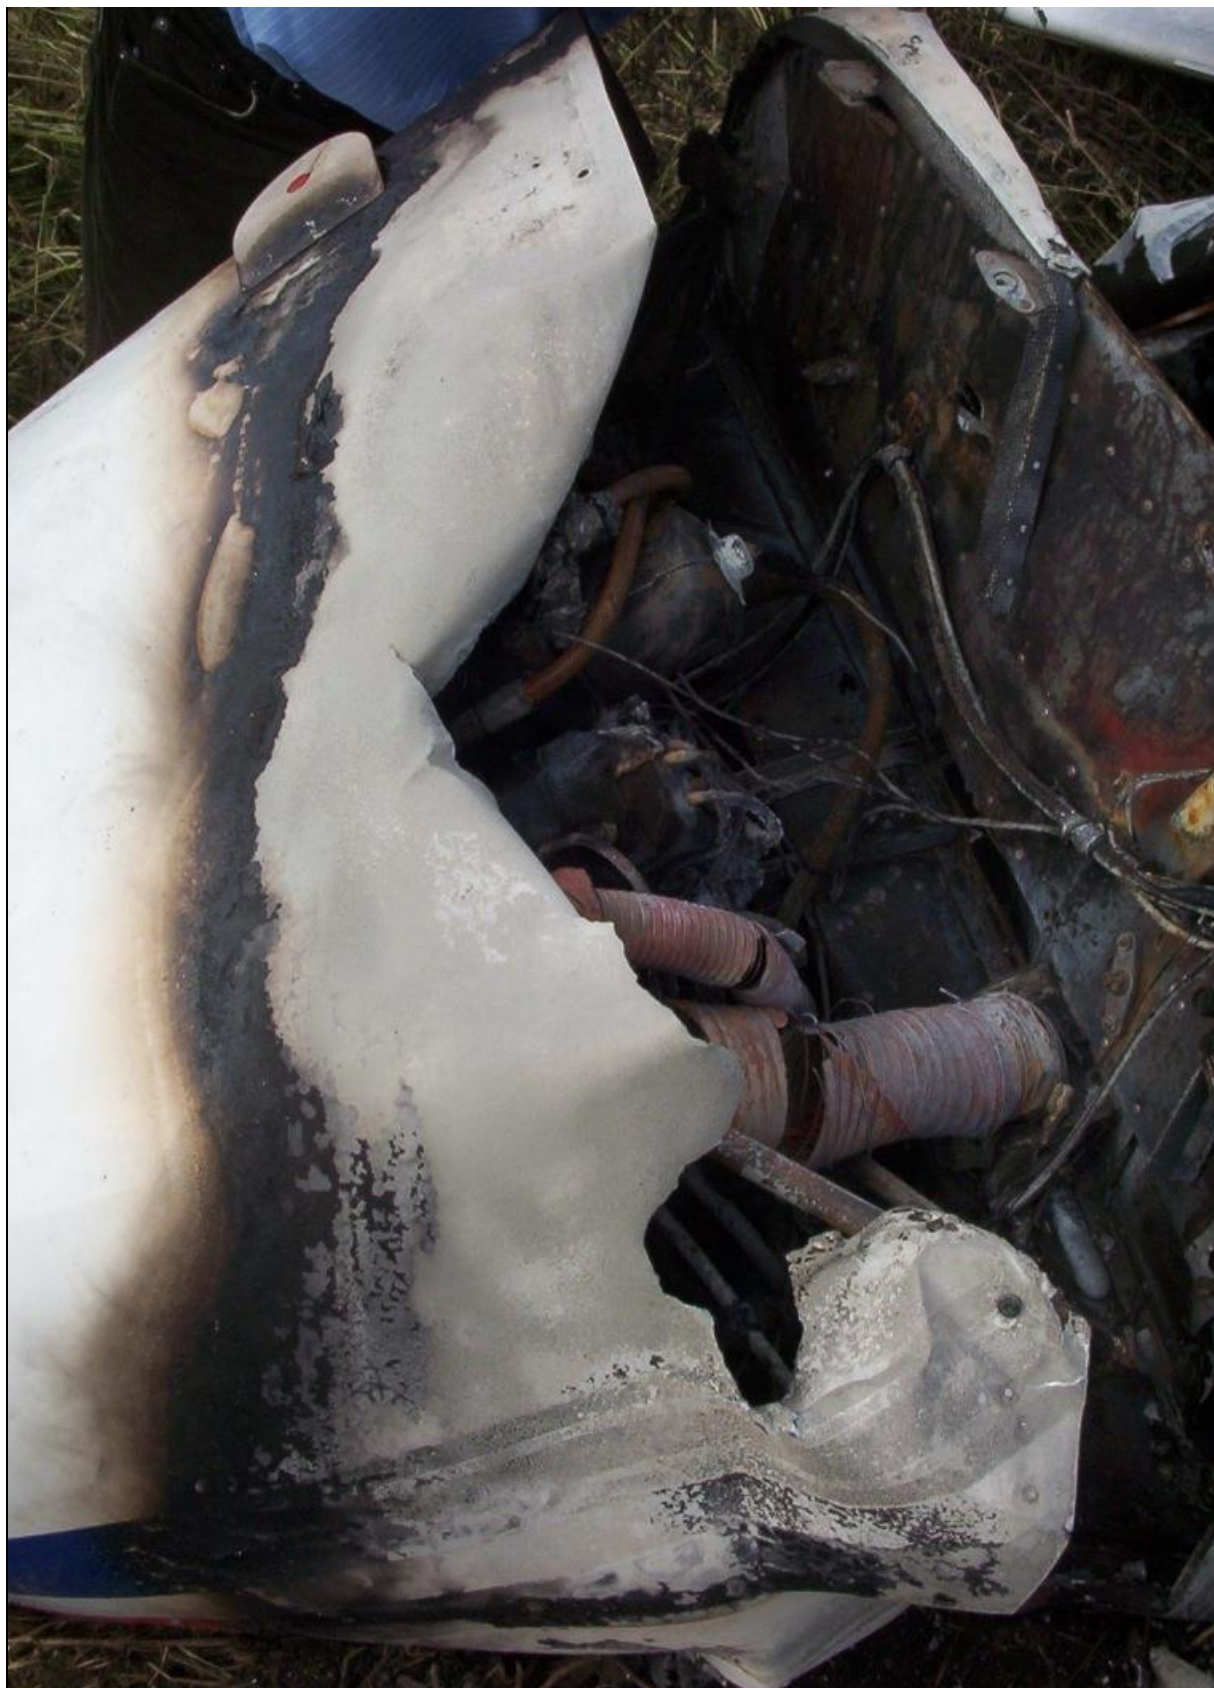
16 – Zniszczone osłony silnika i widoczne spod nich zniszczone agregaty silnika. Po prawej stronie kadru przegroda ogniowa.

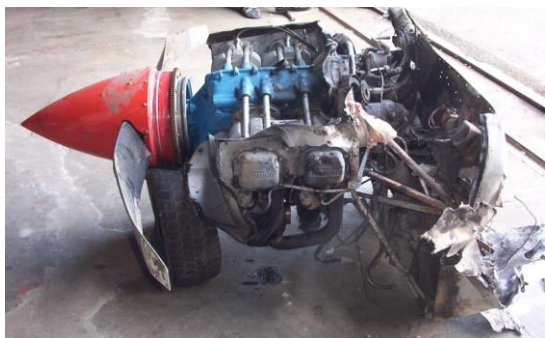
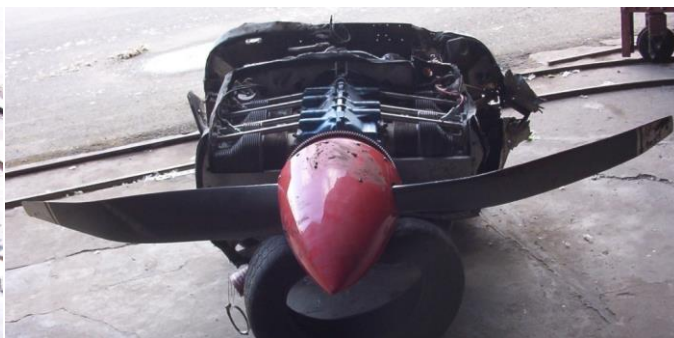
17 i 18 – Odcięty od szczątków zespół napędowy wraz z przegrodą ogniową i zniszczonym śmigłem – z lewej strony i od przodu.

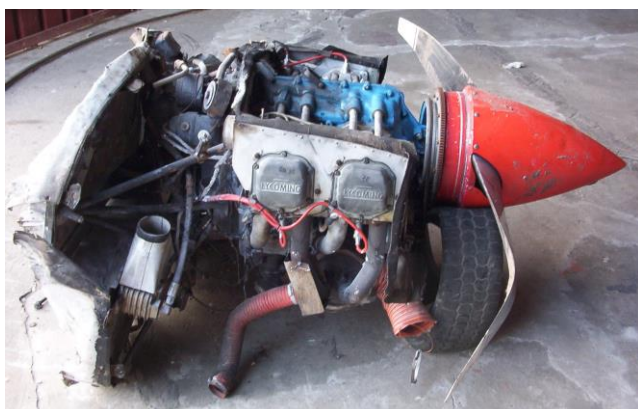
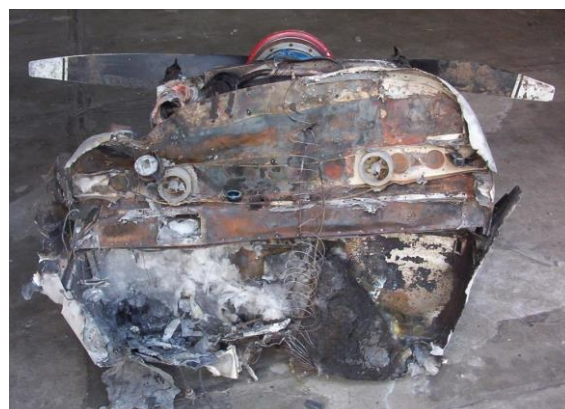
19 i 20 – Odcięty od szczątków zespół napędowy wraz z przegrodą ogniową i zniszczonym śmigłem – z prawej strony i od tyłu.

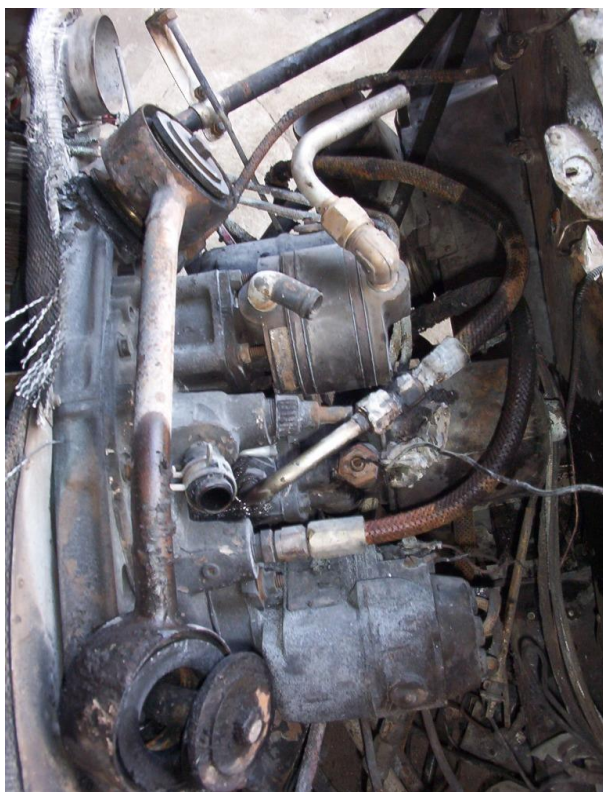
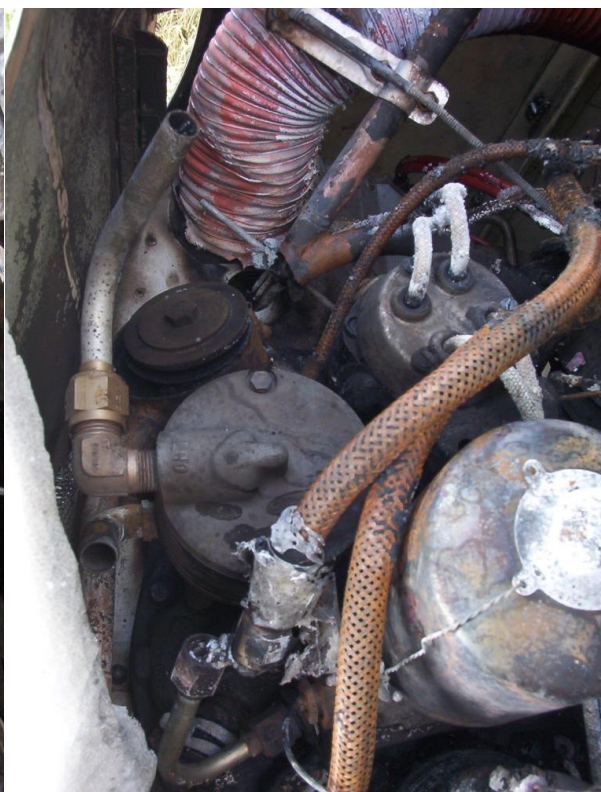
21 i 22 – Zbliżenie łoża silnika oraz zniszczonych pożarem agregatów i instalacji zespołu napędowego.
