**MINISTERSTWO INFRASTRUKTURY
PAŃSTWOWA KOMISJA BADANIA WYPADKÓW LOTNICZYCH**

RAPORT KOŃCOWY

Poważny incydent

**Statki powietrzne: samolot PZL-104 Wilga, SP-ECB,
szybowiec SZD-9 bis Bocian 1E, SP-2823,
paralotnia APCO PLAY II**

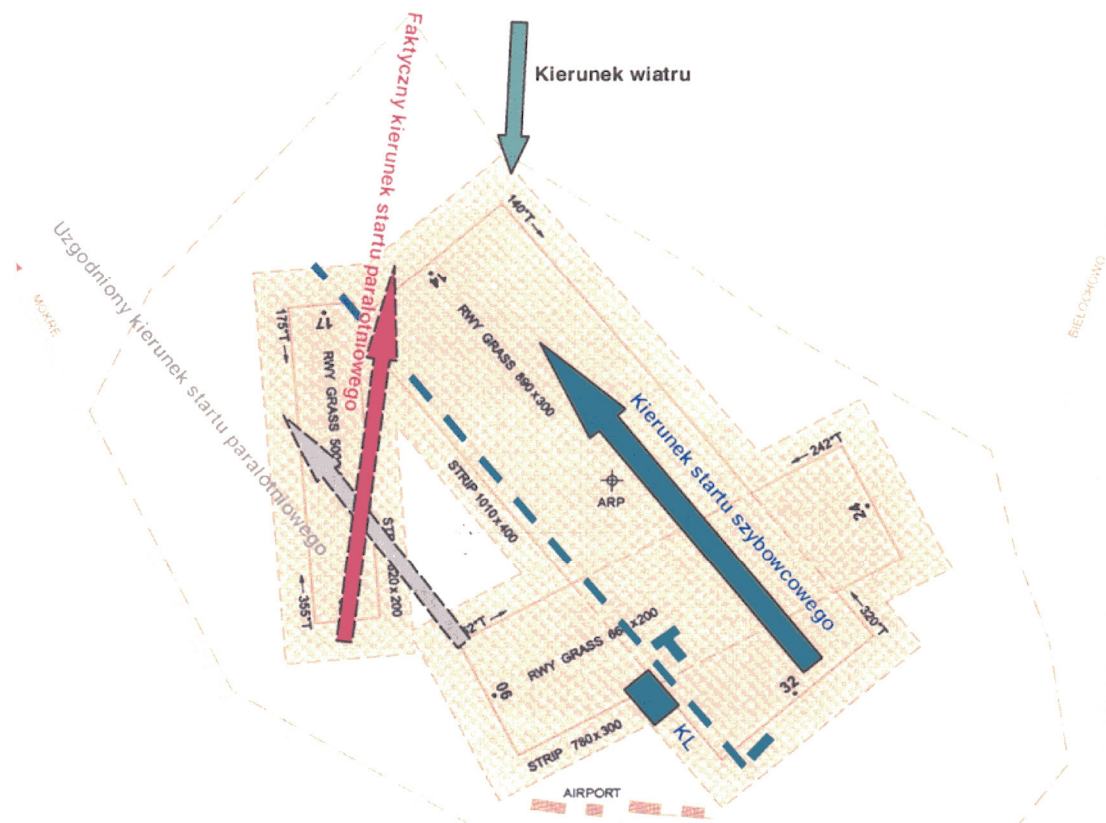
Starty samolotów z szybowcami na holu przebiegały bez zakłóceń. O godzinie 14:43 wykonywał start zespół samolot holujący PZL-104 Wilga z szybowcem Bocian. Kierujący lotami, zgodnie ze złożonym oświadczeniem, po stwierdzeniu, że przedpole jest puste, wydał zgodę na start. Kiedy zespół nabierał prędkości kierujący lotami dostrzegł, że za wyciągarką rozpoczyna start jeden z pilotów paralotniowych z pasażerem. Nie dostrzegł on niebezpieczeństwa. Oceniał, że odległość była dość duża i nie stwierdził zagrożenia, co do kolizji. Jednakże samochód holujący był za górką i kierujący lotami nie widział, że samochód zmienił kierunek, jadąc z kursem zbieżnym do kierunku startującego zespołu. Po stwierdzeniu, że kursy startującego zespołu samolot-szybowiec i paralotni są zbieżne, kierujący lotami, według jego oświadczenia, nakazał pilotowi samolotu holującego zmianę kursu cyt. „w stronę przeciwną do startu paralotniowego”. Stało się to jednak zbyt późno, ponieważ przed wykonaniem tego manewru samolot holujący wleciał w linkę holu paralotniowego dokonując jej zerwania.

Organizacja startów na lotnisku na Lisie Kąty w dniu 13 czerwca 2004 r.

Kierowca samochodu holującego paralotnie otrzymał informację, że holowanie ma się odbywać w kierunku cyt. „narożnika lotniska”. Oświadczył on, że ok. 10 holowań wykonano bezpiecznie na przemian ze startami szybowców. Komisja stwierdziła, że podczas holowań kierunek dobierano pod wiatr, nie zawsze, zatem był on równoległy do startów szybowcowych. Usytuowanie południowego pasa wlotów i kierunek wiatru wymuszały przecinanie się kierunków obydwu startów. Bezpieczeństwo było zachowane dzięki obserwacji i „nasłuchowi” startów samolotów i szybowców. Nie zorganizowano,

bowiem łączności radiowej, ani żadnej innej np. telefonicznej, między grupami wykonującymi jednocześnie wloty. Unikano kolizji poprzez przemienność tych operacji. Jak oświadczył kierowca samochodu- holownika przed krytycznym startem nie było słyhać pracującego silnika i wyglądało, że hole szybowców zostały przerwane.
