## **RAPORT KOŃCOWY**

**wypadek nr: *PKBWL 118/04***

**samolot – *EOL-SPECIAL-02 SP-YUD***

***23 czerwca 2004r. – lotnisko Pobiednik Wielki***

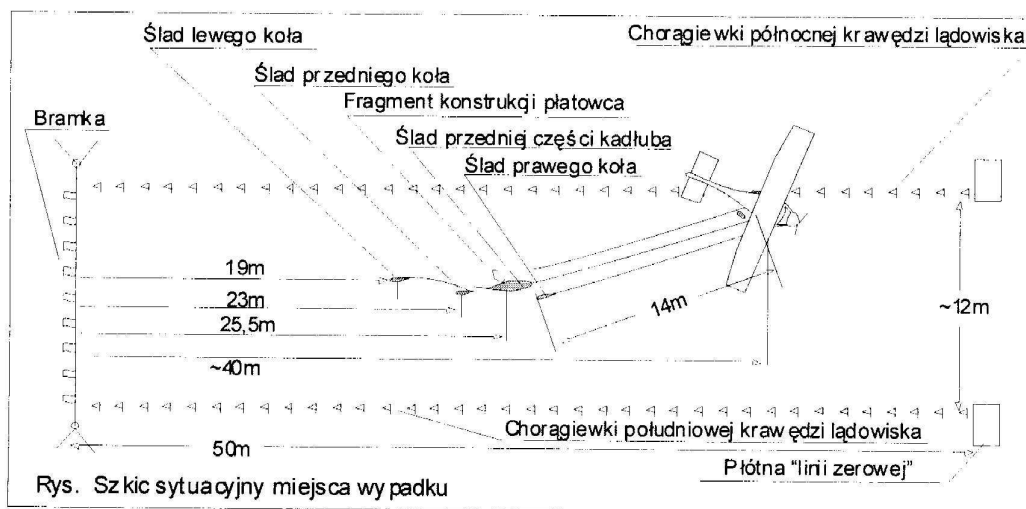
Samolot zderzył się z ziemią, spadając z małą prędkością postępową, z wysokości ok. 2 m, na lewe podwozie. Zaraz po tym uderzył o ziemię przednim kółkiem, wy-

łamując je, po czym uderzył częścią silnikową, łamiąc śmigło i gubiąc część osłony silnika. Silnik zgasł, a kadłub na połamanym podwoziu sunął, jeszcze 14 m. Samolot zatrzymał się w pozycji poziomej, z lewej strony pasa lądowania, tylną częścią kadłuba wystając za linię chorągiewek. Oś samolotu odchyłona w prawo o ok.  $30^0$ . Na miejscu stwierdzono następujące uszkodzenia:

- złamane do tyłu podwozie przednie – pozostało przy kadłubie;
- wyłamany do tyłu dźwigar podwozia głównego – pozostał z kołami przy kadłubie;
- połamane trzy łopaty śmigła – pozostały na piaście;
- uszkodzony kadłub w obrębie kabiny – odpadł fragment;
- uszkodzony zbiornik paliwa – wyciek paliwa;
- w odległości 25,5 m od bramki, z lewej strony śladu zderzenia z ziemią przedniej części kadłuba – fragment konstrukcji płatowca.

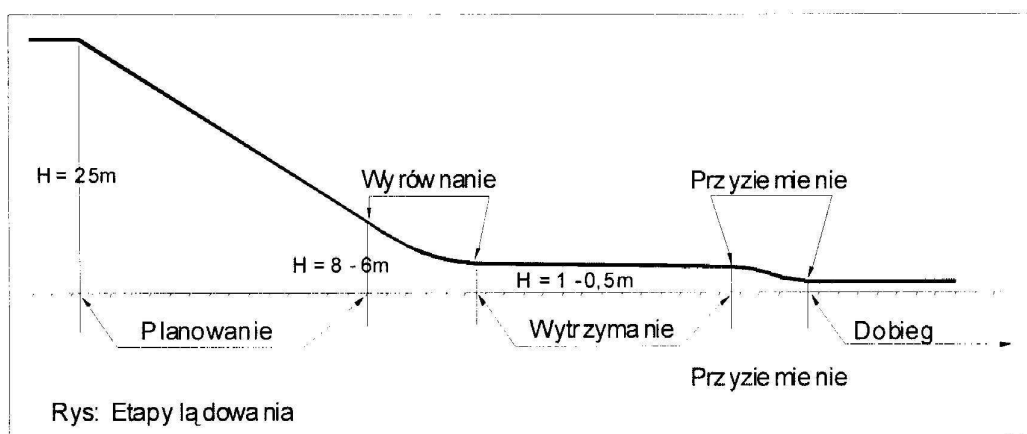
- Pierwszym z nich jest planowanie – gdzie samolot wykonuje lot ze stałą prędkością, po torze prostoliniowym, nachylonym do płaszczyzny ziemi, pod pewnym kątem  $\lambda$ . Planowanie rozpoczyna się na wysokości 25 m, a kończy na wysokości ok. 8 – 6 m.

- Drugim etapem jest wyrównanie, mające na celu zmniejszenie prędkości opadania i postępowej. Podczas wyrównania samolot zakrzywia tor lotu, by przejść do lotu równoległego do powierzchni pasa lądowania. Ponieważ lot odbywa się na zdławionym silniku, zakrzywienie toru spowoduje spadek prędkości. Wyrównanie kończy się na wysokości 1m.

- Lot wykonywany na wysokości 1m nazywa się wytrzymaniem, podczas którego prędkość cały czas maleje i aby utrzymać prostoliniowy tor lotu, trzeba cały czas „wybierać” drążek, zwiększając kąty natarcia, by uzyskać możliwie dużą wartość współczynnika siły nośnej  $C_z$ . Etap wytrzymania kończy się, gdy wartość kąta natarcia osiąga wartość mniejszą o  $2^\circ - 2,5^\circ$  od kąta krytycznego.

- Czwartym etapem lądowania jest przyziemienie. Tor lotu jest krzywoliniowy, samolot zbliża się do ziemi, a w momencie osiągnięcia prędkości lądowania dotyka kołami ziemi.

- Ostatnim etapem lądowania jest dobieg. Prędkość samolotu maleje od prędkości lądowania do zatrzymania się.

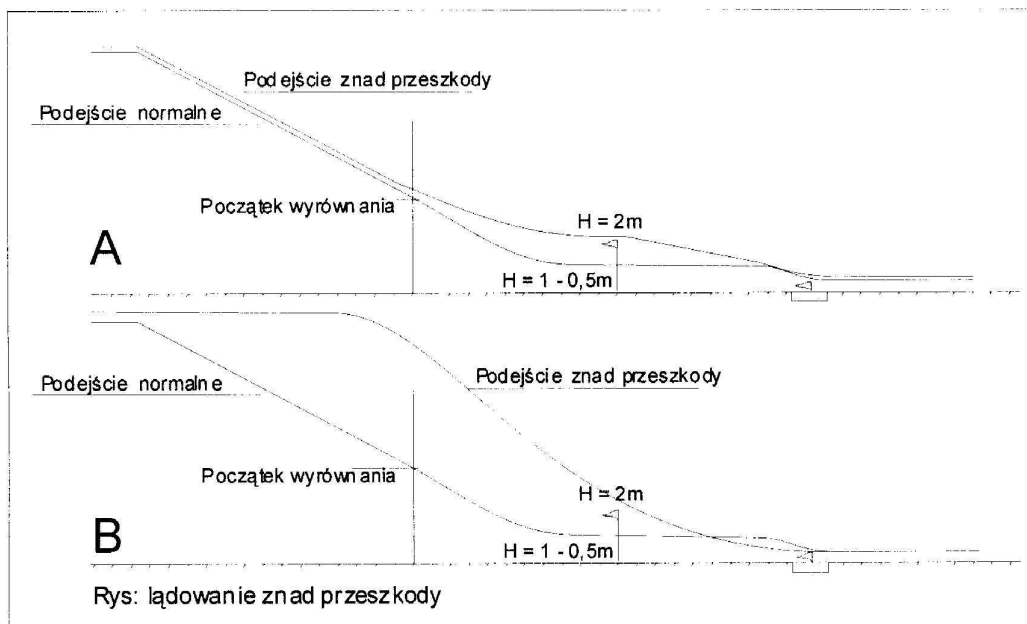
Lądowanie znad przeszkody jest zaprzeczeniem klasycznego - bezpiecznego lądowania. Wynika to z faktu, że lądowanie wykonuje się z założonym błędem. Wyrównanie należy robić na większej wysokości, lub w innym miejscu. Jak pokazano na rysunku, w przypadku A, pilot nie mógł przeprowadzić wytrzymania, ponieważ w połowie jego drogi, znajdowała się bramka. Musiał więc wyżej wyrównywać i bez wytrzymania, twardo lądować, a właściwie spadać. W przypadku B, pilot wykonywał strome podejście, wprowadzając samolot na okołokrytyczne kąty natarcia i wystrzegając się ślizgu, na dość dużych obrotach, opadał na lądowisko.

2 - Mogło też być tak, że pilot zbyt wysoko zakończył wyrównanie i na dwóch metrach wyprowadził samolot w pozycji, jaką powinien mieć na wysokości 20 cm, tuż przed przyziemieniem. Czyli wykonywał lądowanie jak na rysunku, w pozycji A, mając nad bramką prędkość przyziemienia.
