**ALBUM ZDJĘĆ**  
**z wypadku nr 129/04 szybowców Jantar Std; SP-3446 i SP-3636;**  
**30 czerwca 2004 r.; Lasocice k/Leszna**

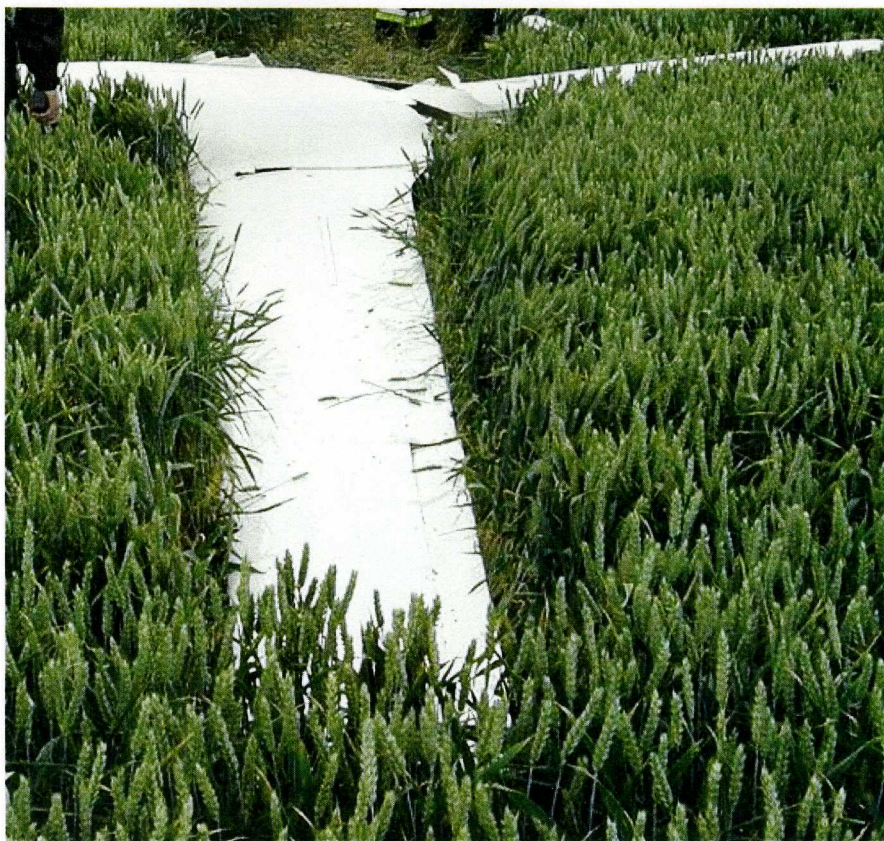
Fot. 4 – SP-3446:

- skrzydło prawe, liczne uszkodzenia strukturalne.

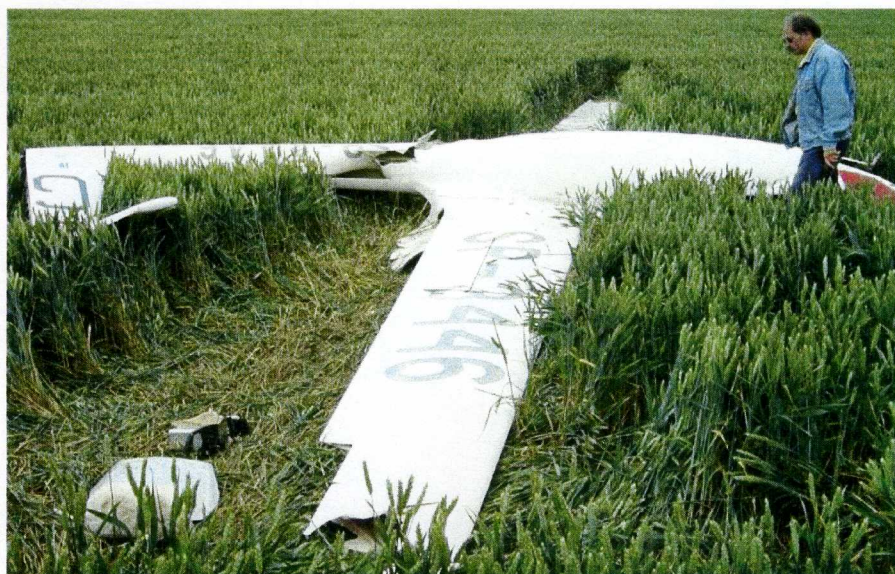
Fot. 5 – SP-3446:

- złamana środkowa część kadłuba (patrz fot. nr 6 i 9),
- wyrwany ster kierunku (patrz fot. nr 13),
- skrzydło lewe z odłamaną w locie końcówką (patrz fot. nr 6, 7 i 8),
- brak lotki.

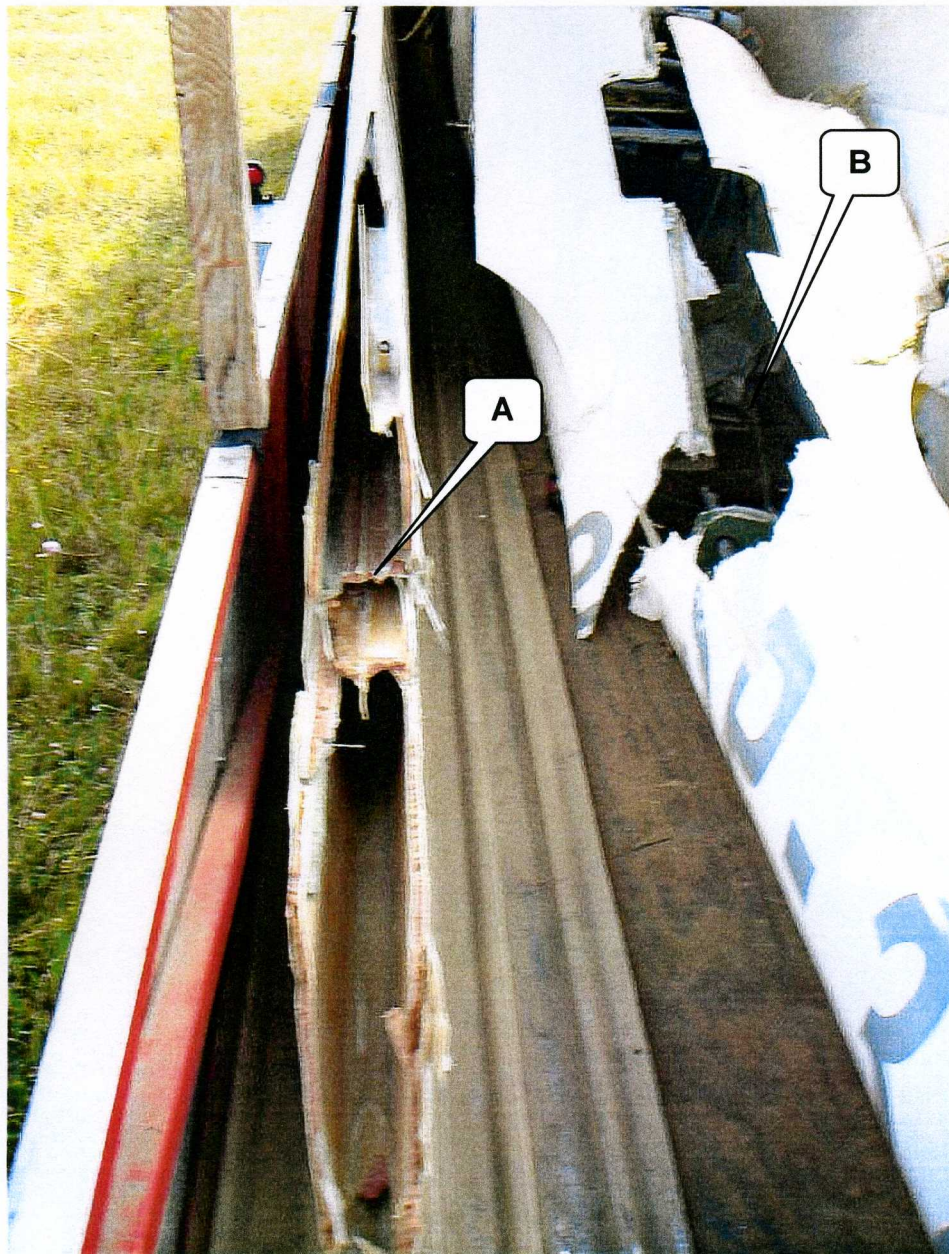
Fot. 6 – SP-3446:

- skrzydło lewe z odłamaną w locie końcówką (oznacz. A),
- złamana środkowa część kadłuba (oznacz. B).

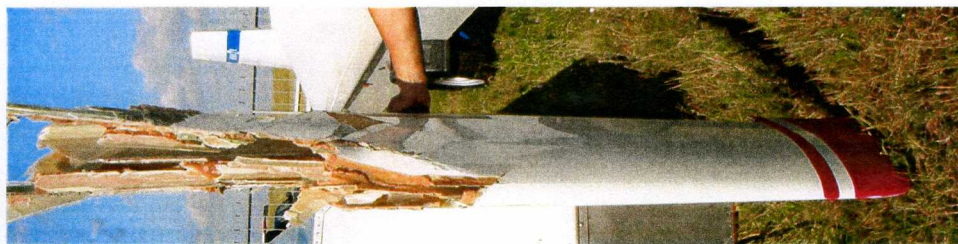
Fot. 7 – SP-3446:

- odłamana w locie ok. 2 m końcówka skrzydła lewego.

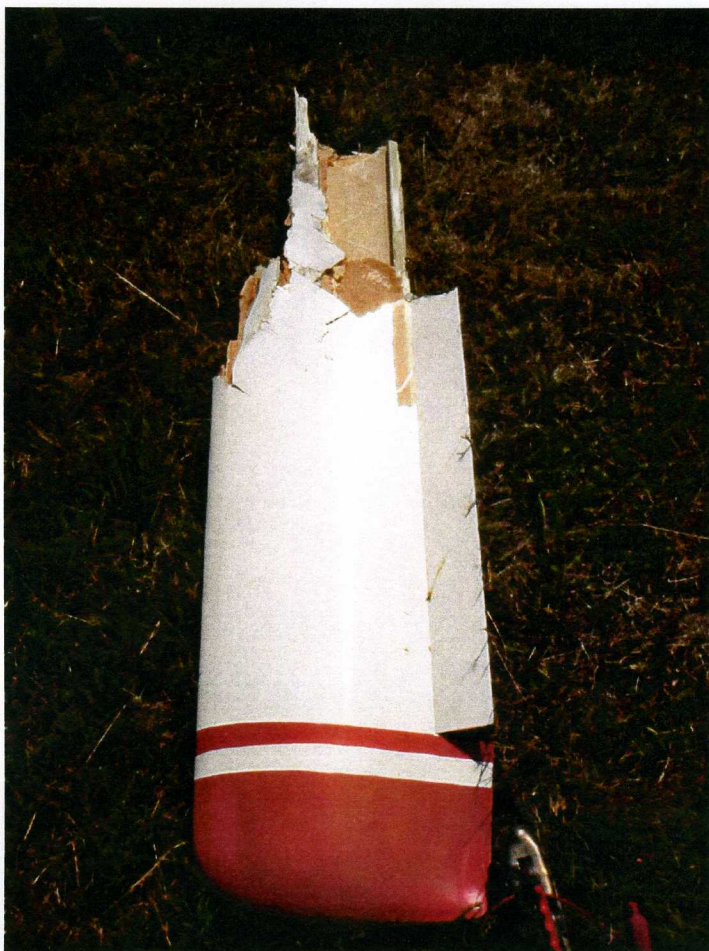
Fot. 8 – SP-3446:

- odłamana w locie ok. 2 m końcówka skrzydła lewego.

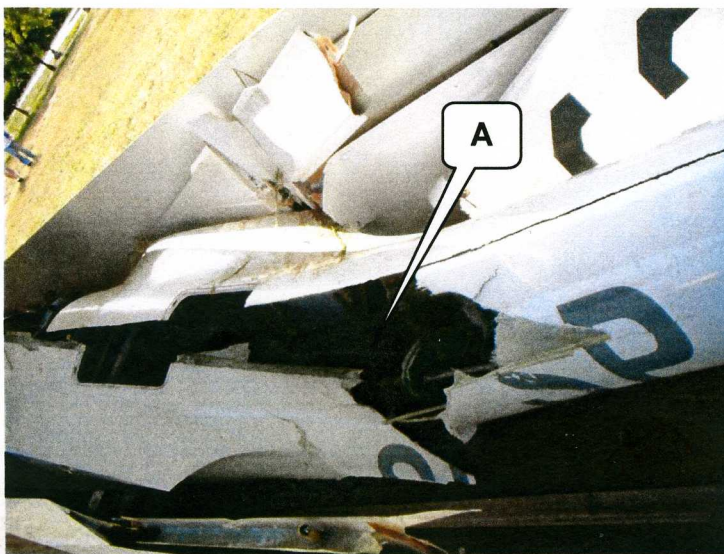
Fot. 9 – SP-3446:

- złamana środkowa część kadłuba (oznacz. A).

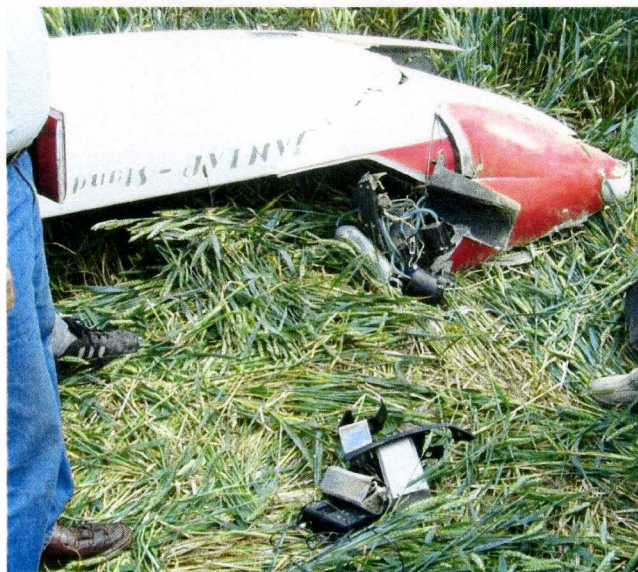
Fot. 10 – SP-3446:

- kadłub, kompletnie zniszczony dziób do konsoli tablicy przyrządów.

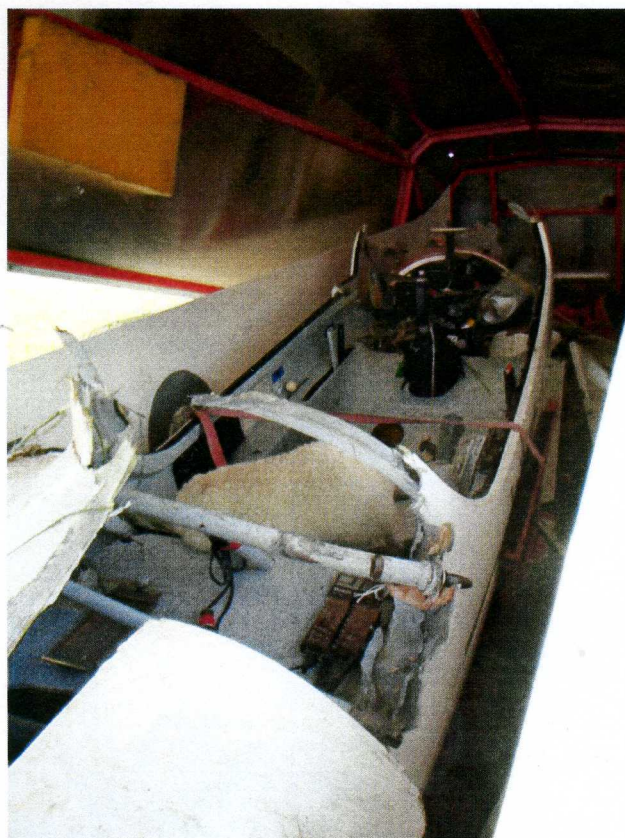
Fot. 11 – SP-3446, kadłub:

- wyrwana miska siedzenia w kabinie,
- kompletnie zniszczona rama kabiny wraz z oszkleniem,
- całkowite uszkodzenie przyrządów pokładowych.

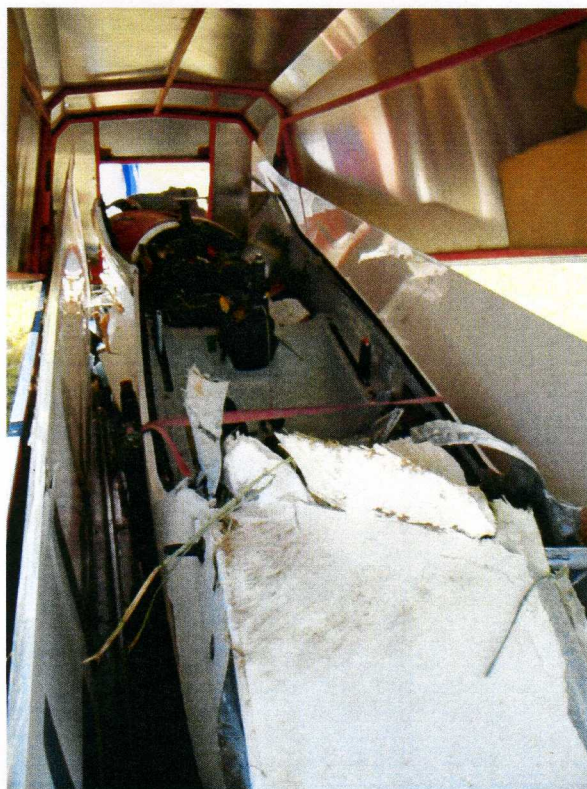
Fot. 12 – SP-3446:

- kadłub, wyrwana miska siedzenia.

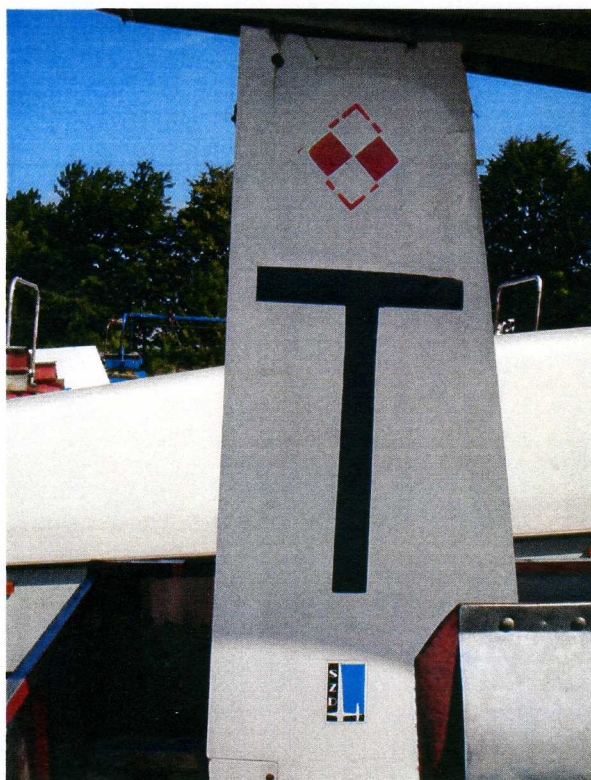
Fot. 13 – SP-3446:

- oderwany od struktury ster kierunku..

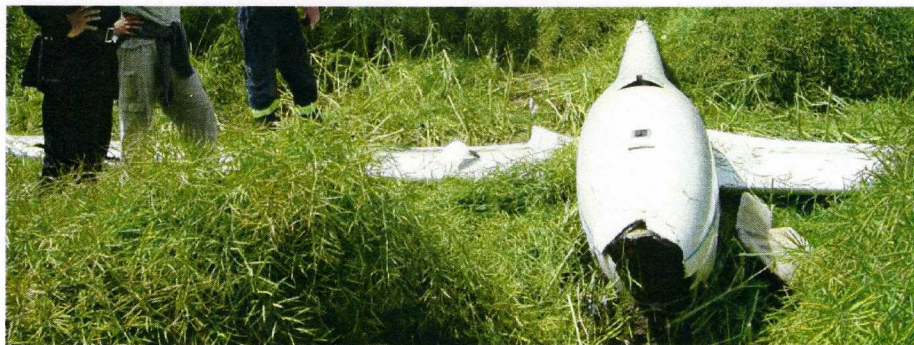
Fot. 14 – SP-3636, kadłub:

- kompletnie zniszczony dziób do konsoli przedniej,
- brak ramy oraz oszklenia przedniego.

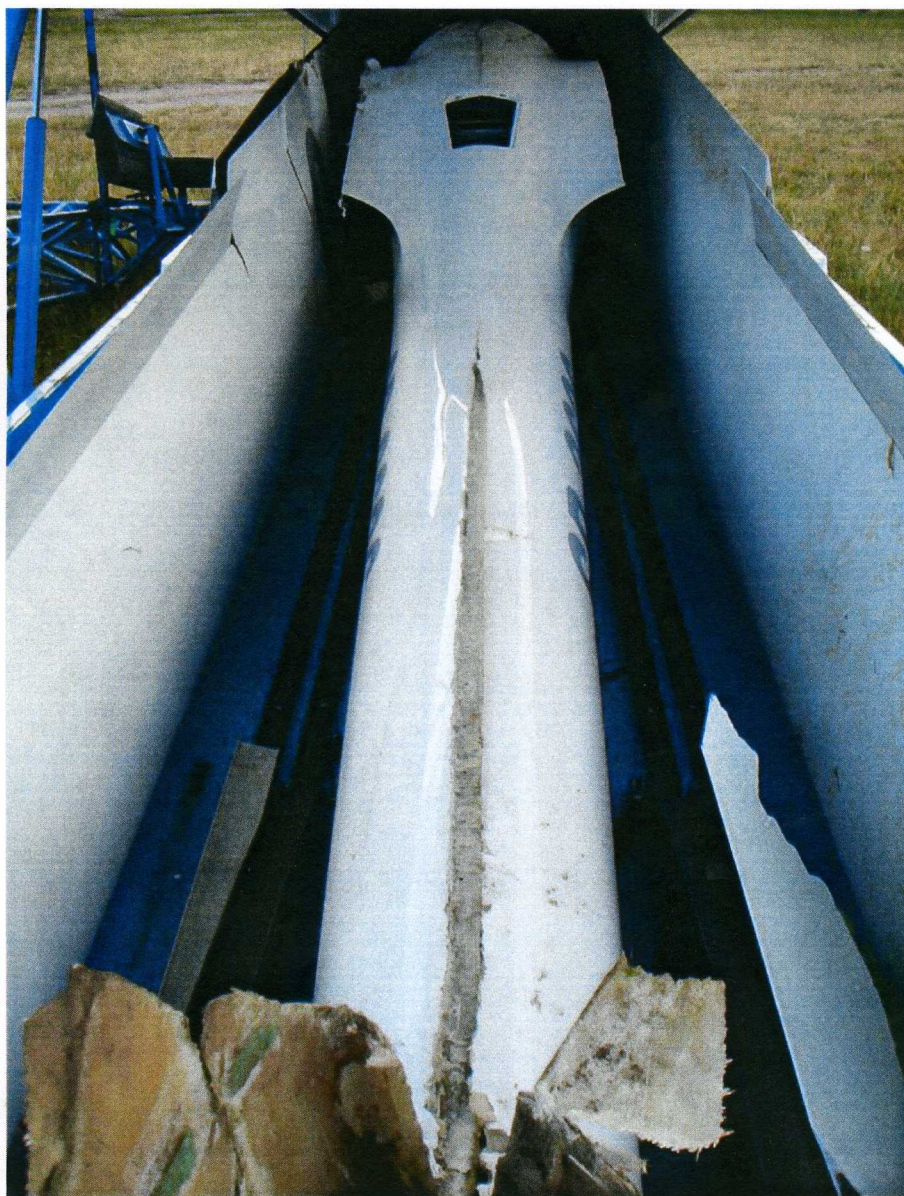
Fot. 15 – SP-3636:

- kadłub, pęknięcie w części dźwigarowej do bagażnika.

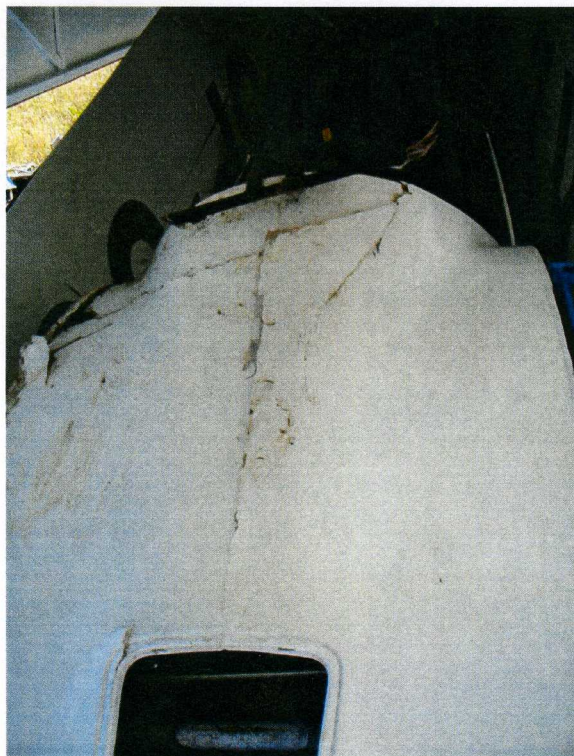
Fot. 16 – SP-3636:

- kadłub, część kabinowa.

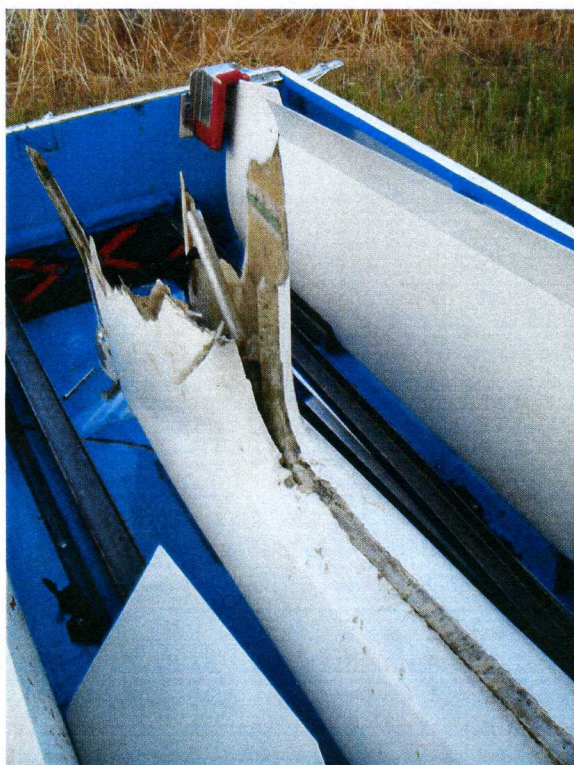
Fot. 17 – SP-3636, kadłub, tylna część:

- rozłupana rura kadłuba do statecznika pionowego,
- brak statecznika pionowego.

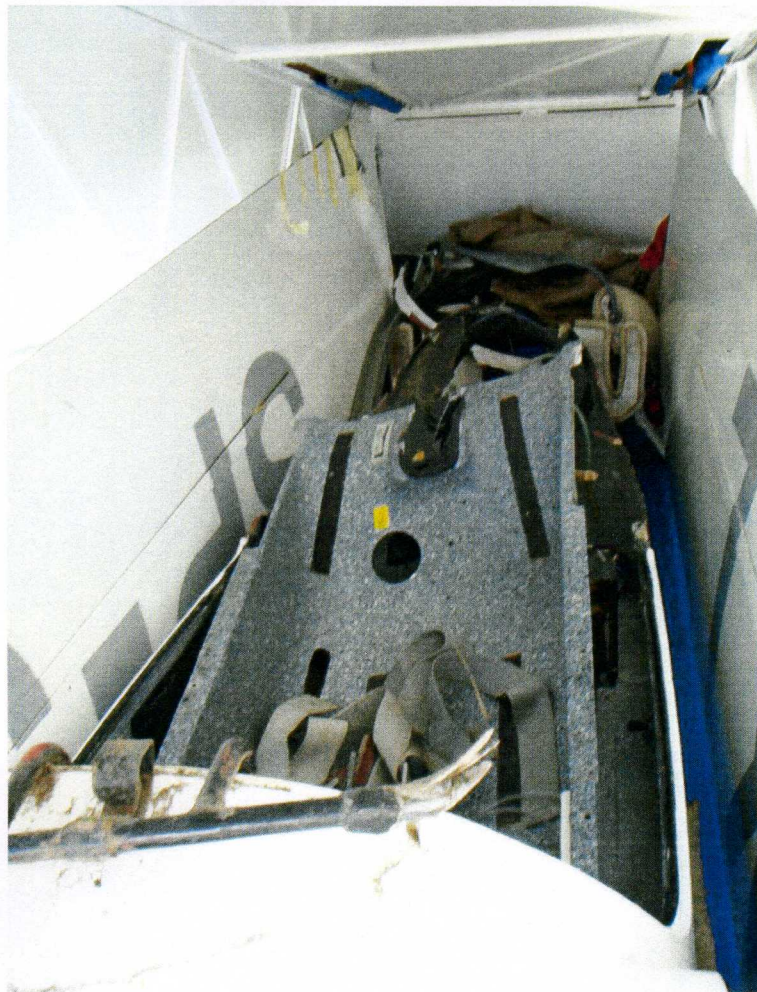
Fot. 18 – SP-3636, kadłub:

- wyrwana miska siedzeniowa,
- brak tablicy przyrządów,
- brak oszklenia oraz ramy przedniej.

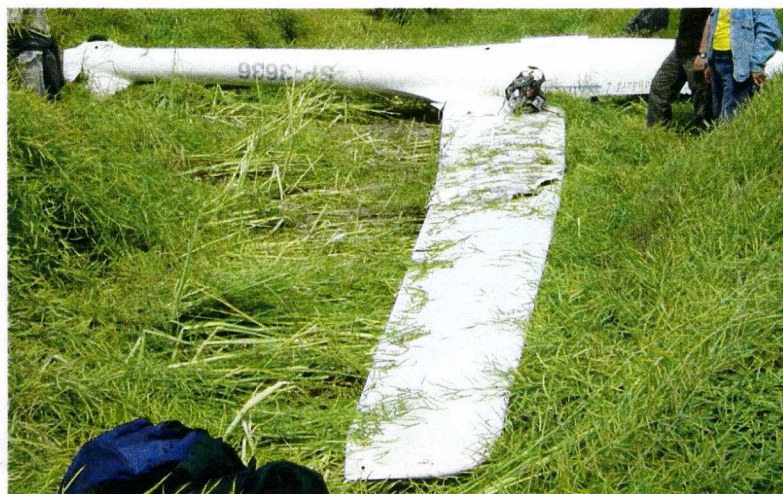
Fot. 19 – SP-3636:

- skrzydło lewe złamane w połowie długości,
- brak statecznika pionowego.

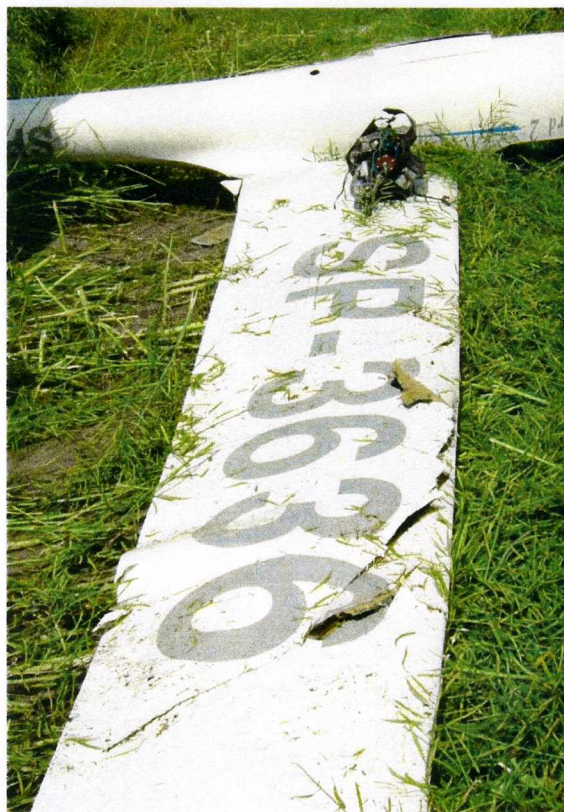
Fot. 20 – SP-3636:

- skrzydło lewe złamane w połowie długości.

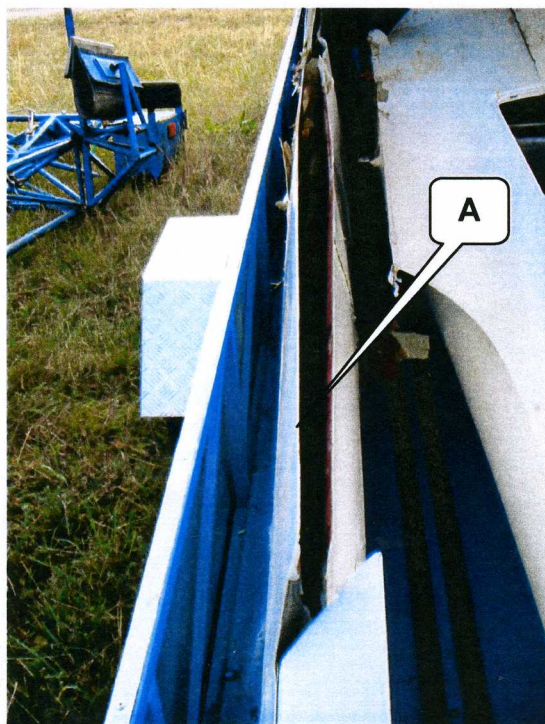
Fot. 21 – SP-3636:

- skrzydło lewe, rozwarstwienie części spływowowej (oznacz. A).

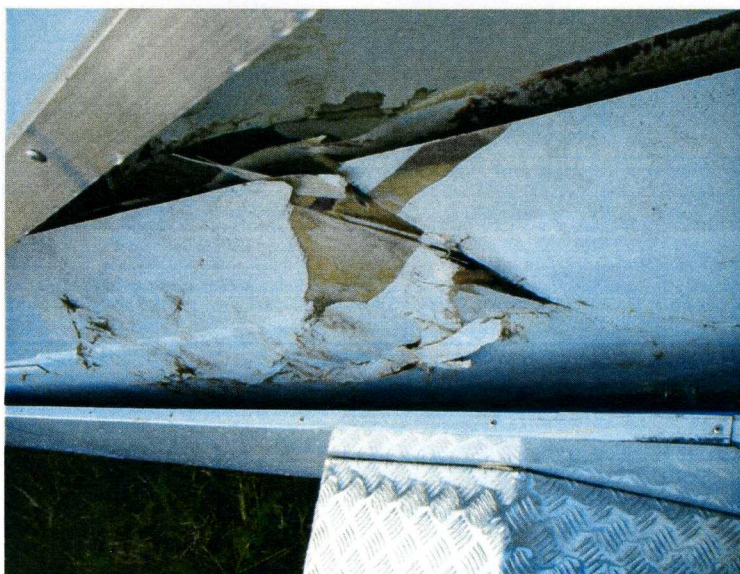
Fot. 22 – SP-3636:  
• uszkodzone skrzydło.

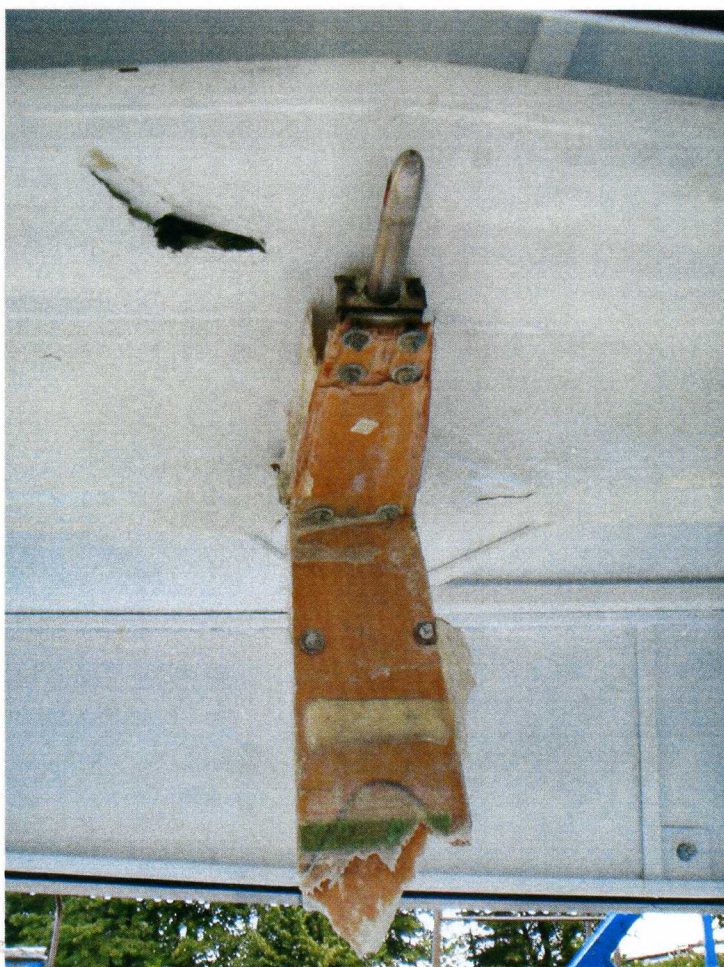
Fot. 23 – SP-3636:  
• usterzenie poziome z częścią konstrukcji  
statecznika pionowego.
