Nr ewidencyjny zdarzenia:	<b>129/04</b>
Rodzaj i typ statku powietrznego:	Szybowce: SZD-48-3; SZD-48-1 Jantar Std.-2 i Jantar Std.-3
Znak rozpoznawczy statku powietrznego:	<b>SP-3446 ‘GT’ ; SP-3636 ‘KL’</b>
Dowódcy statków powietrznych:	pilot szybowcowy pilot szybowcowy
Organizator lotów/skoków:	Aeroklub Leszczyński
Użytkownik statku powietrznego:	<b>SP-3636 – osoba prywatna</b> <b>SP-3446 – Aeroklub Gliwicki</b>
Właściciel statku powietrznego:	<b>SP-3636 – osoba prywatna</b> <b>SP-3446 – Aeroklub Gliwicki</b>
Miejsce zdarzenia:	<b>Lasocice k/Leszna</b>
Data i czas zdarzenia:	<b>30.06. 2004r. 13:05 LMT</b>

## STRESZCZENIE

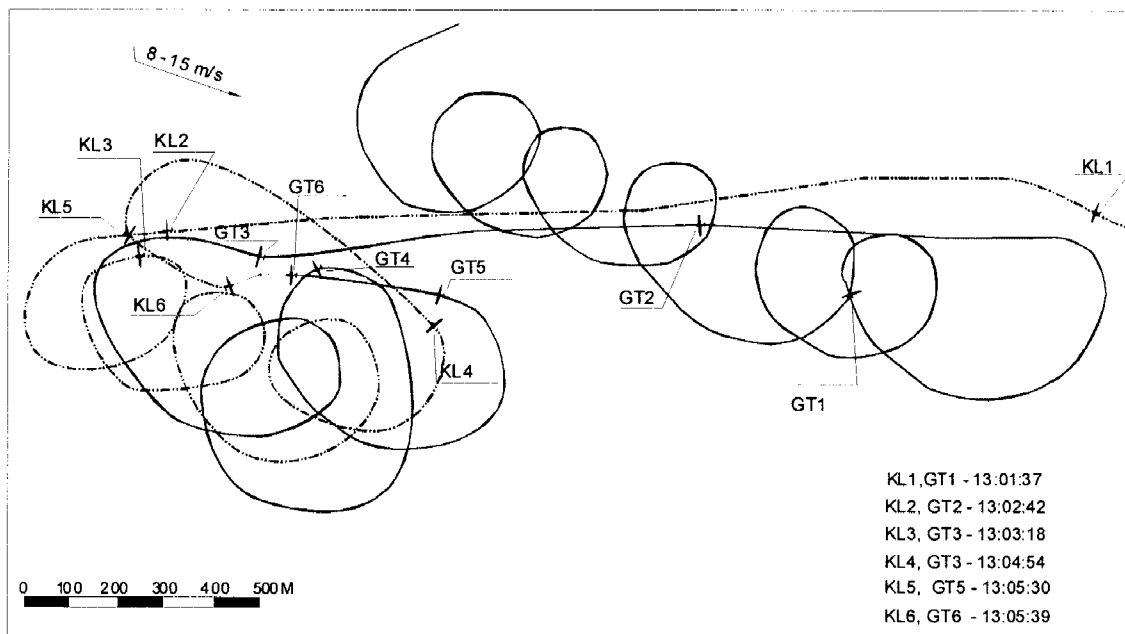
O godzinie 13:01:37, GT krążył w kominie, wykonał ostatni krąg w lewo i około 13:02 wyprowadził na prostą i poleciał na zachód (GT2). Ale o 13:03:18 (GT3) znalazł

komin i zaczął w nim krążyć w lewo. Przez dwie i pół minuty wykonał trzy kręgi, do pozycji GT6, gdy pilot o 13:05:39 dostrzegła przed sobą szybowiec KL w pozycji KL6 i nie udało się jej uniknąć zderzenia. A więc nie poleciała prosto do punktu 1! Relacja pilota rozmija się w tym szczególnie z wykresem.

Szybowiec w pozycji KL6 mógł być przez GT dostrzeżony w ostatniej chwili, ponieważ zbliżał się ze słońcem. Ale 9 – 12 sekund przed zderzeniem, odległość między GT a KL wynosiła około 700m (KL5-GT5). Obydwa szybowce były na zbliżonych wysokościach, poruszały się kursami zbieżnymi. Gdyby warunki obserwacji były dobre, piloci prawdopodobnie, biorąc pod uwagę ich doświadczenie, zobaczyliby się.

Pilot GT w pozycji GT4, mogła nie widzieć, że KL4 wychodzi z komina, ponieważ wtedy był z tyłu, w odległości około 280 m. (KL4-GT4). Zresztą, gdyby obserwowała KL, zobaczyłaby, że wychodzi on z komina z kursem północno-zachodnim. W takim wypadku mogła sądzić, że w kominie nad nią nie ma żadnego szybowca.

- Ponadto, wchodząc w pozycji KL2 w komin, musiał go uprzednio dokładnie przejrzeć i zobaczyć, że poniżej krąży w nim 8 szybowców. Analiza wykresu to potwierdza, ponieważ wyraźnie tam widać, jak KL1 odchyła się w prawo, widząc krążący szybowiec GT1.

Wniosek stąd, że KL w pozycji KL4 nie widział, bo chyba nie mógł widzieć. Jest bowiem rzeczą niemożliwą, by piloci o tak dużym doświadczeniu, nie prowadzili obserwacji przestrzeni przed sobą i wokół siebie. Nasuwa się prosta odpowiedź. Krążąc w kominie albo byli w chmurze albo tuż pod nią. A w takiej sytuacji, widzialność pozioma spadała do kilkudziesięciu metrów. Mogło tak być, tym bardziej, że rozgrywały się zawody, gdzie każdy, przed odejściem na trasę starał się nabrać możliwie szybko jak
