## **RAPORT KOŃCOWY**

**wypadek nr: 130/04**

**szybowiec SZD-55 „Promyk”,**

**Konary k/m Miejska Górka**

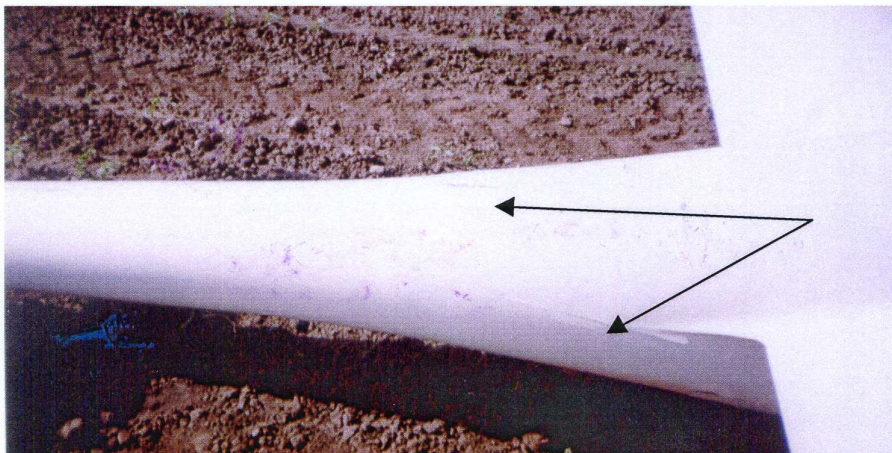
- uszkodzona, przełamana skorupa rury kadłuba za wnęką skrzydłową na długości 980 mm,
  - zabilenie dolnej części ścianki zamykającej statecznik kierunku,

Fot. 1 Zdjęcie przedstawiające pęknięcia rury kadłuba szybowca

Uszkodzenie konstrukcji szybowca (głównie prawego skrzydła oraz tylnej – zaskrzydłowej części kadłuba) są wynikiem obciążeń pochodzących w większości od sił bezwładności związanych z nagłą zmianą kierunku ruchu. Uszkodzenia przedniej części kadłuba (głównie spód) wynikają prawdopodobnie z przytarcia dolnej przedniej części kadłuba o ziemię po prawidłowej reakcji pilota na nagłą utratę kierunku (oddanie drążka w celu zabezpieczenia ogona szybowca przed połamaniem).

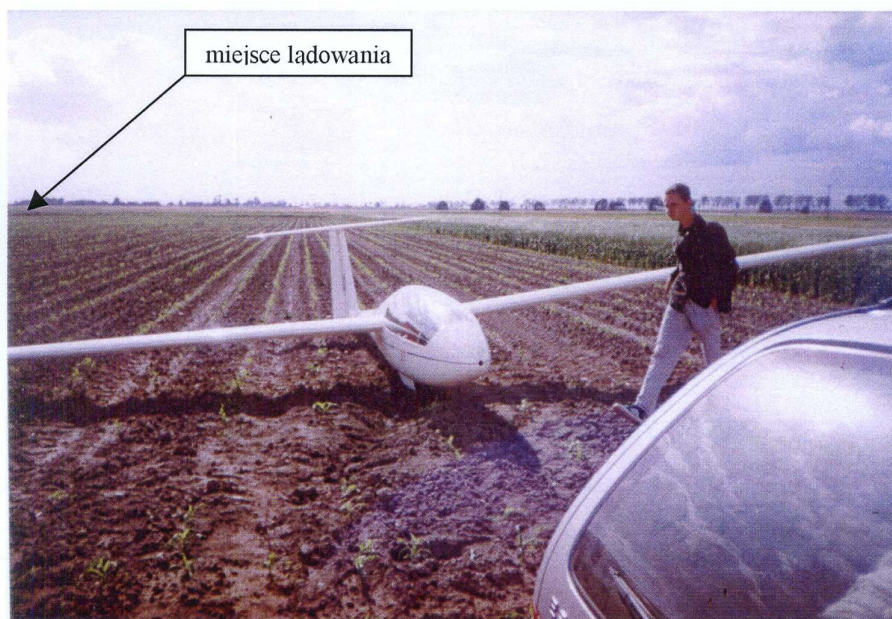
Zaorane pole o wymiarach 390x115 m z świeżo wschodzącym zasiewem kukurydzy. Pole leżało w osi wiatru. Podejście bez istotnych przeszkód terenowych. Wybrane pole było otoczone przez pola porośnięte zbożem o wysokości około 1.2 m. Wymiary, usytuowanie względem kierunku wiatru oraz nawierzchnia wybranego do lądowania miejsca umożliwiały wykonanie bezpiecznego lądowania.

Fot. 2 Wybrane do lądowania pole – widok w kierunku podejścia do lądowania

Wybrane do lądowania pole, zarówno pod względem wymiarów (390x115 m) jak i usytuowania względem kierunku wiatru oraz nawierzchni, umożliwiały wykonanie bezpiecznego lądowania nawet w sytuacji, w której inny szybowiec już wylądował na tym polu wcześniej.
