## **RAPORT KOŃCOWY**

Numer ewidencyjny PKBWL: 153/04

**Samolot „Zlin 42M”, SP-AES**

**13 lipca 2004 r., miejsce - wyjazd z autostrady A-4  
w Katowicach**

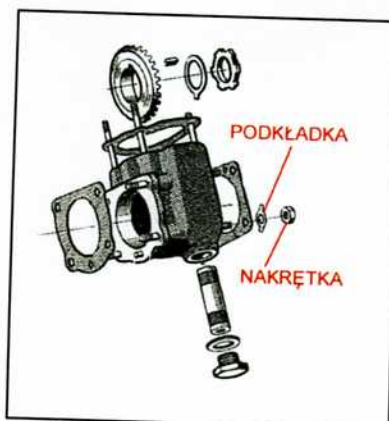
Oględziny silnika wykazały brak trzech z czterech nakrętek (nr części M6 CSN 31 3288) śrub mocujących pompę wtryskową LUN 5150-01 do pokrywy wałka rozrządu. Czwarta nakrętka, która mocowała pompę wtryskową i pozostała na swoim miejscu do chwili wypadku była zabezpieczona niezgodną z dokumentacją techniczną wytwórcy podkładką sprężynową. Z dużym więc prawdopodobieństwem można stwierdzić, że brakujące nakrętki były zabezpieczone także podkładkami sprężystymi, które z chwilą odkręcenia się nakrętek wypadły.

Samoczynne odkręcenie się i utrata nakrętek było wynikiem zastosowania podczas zabudowy pompy wtryskowej lub też późniejszej eksploatacji, nieodpowiednich, tj. niezgodnych z dokumentacją techniczną wytwórcy silnika podkładek. Zastosowano podkładki sprężyste zamiast podkładek zabezpieczających z dwiema łapkami (nr części 6 CSN 31 3288). Wynikiem tego było samoodkręcenie się nakrętek mocującą pompę wtryskową co spowodowało rozszczelnienie układu smarowania i utratę oleju silnikowego. Spowodowało to spadek ciśnienia oleju i automatyczne odcięcie dopływu paliwa do układu zasilania, co jest specyficzną cechą silników tej rodziny konstrukcyjnej.

- 1) Opierając się na wieloletnim doświadczeniu w eksploatacji samolotów Zlin 526 F, Zlin 526 AFS oraz Zlin 42 M z silnikami M 137 A i M 137 AZ wiadomo, że problem samoodkręcania się nakrętek śrub mocujących pompę wtryskową występował wielokrotnie, w związku z tym, nadzór lotniczy rozważy konieczność wprowadzenia odpowiedniej dyrektywy zdatności.
- 2) W jednostkach eksploatujących samoloty z silnikami M.-337A, AK; M332A, AK; M-137A, AZ; M.-132A, AZ wszystkich wersji sprawdzić, czy nakrętki śrub mocujących pompę wtryskową, zabezpieczone są, zgodnie dokumentacją techniczną silnika oraz czy nie występują tam przecieki oleju.
- 3) Służby techniczne dopuszczające samoloty do lotu, podczas przeglądów, zwrócą szczególną uwagę na stan mocowania pompy wtryskowej do pokrywy wałka rozrządu oraz szczelność układu smarowania.
