# **RAPORT KOŃCOWY**

**wypadek nr: 154/04**

**motoszybowiec "Bocian M-2000" SP-8006**

**17 lipca 2004 r, Warszawa - Babice**

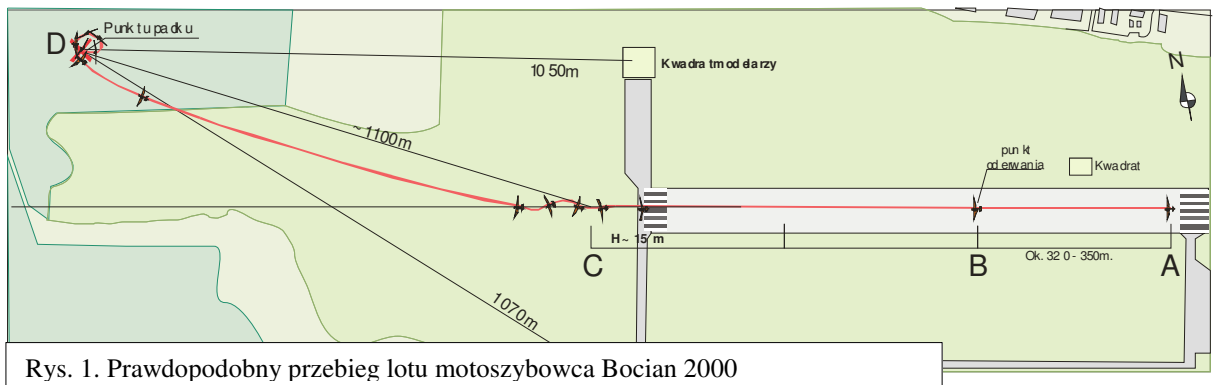
Według danych z instrukcji motoszybowiec w odległości 440 m, od początku rozbiegu, powinien znaleźć się na wysokości 15m. Tymczasem świadek, obserwujący z Wieży, mówi, że: cyt: ' ... na końcu pasa startowego, motoszybowiec miał wysokość ok. 15 – 16m... '. W rzeczywistości więc , motoszybowiec na wysokości 15 m znalazł się dopiero na końcu pasa startowego, tzn. w odległości 1000 m od początku rozbiegu. Na rysunku 1 przedstawiono przebieg startu motoszybowca.

Startując normalnie, nad końcem pasa miałby wysokość około 30m

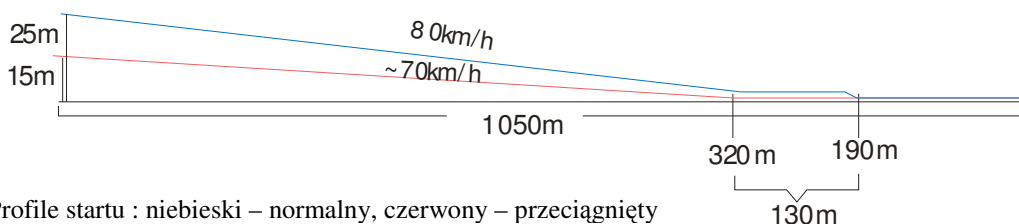
Rys.2. Profile startu : niebieski – normalny, czerwony – przeciągnięty

Jeden ze świadków mówi o bardzo małej prędkości lotu. (cyt: ...*Wydawało mi się, że motoszybowiec ma za małą moc do startu, ze względu na bardzo małą prędkość wznoszenia. Silnik pracował głośno...*). Pozwala to przypuszczać, że pilot po oderwaniu nie wykonał wytrzymania, i nie rozpędził szybowca do wymaganej prędkości wznoszenia (80 km/h), tylko bezpośrednio po oderwaniu, usiłował się wznosić, utrzymując motoszybowiec w drugim zakresie prędkości. Potwierdza to inny świadek: cyt.: '*widziałem fazę startu od rozbiegu do około dziesięciu metrów. Ocenilem, że prędkość lotu w czasie startu była mała* '). Może to dowodzić to, że pilot leciał na przeciągniętym motoszybowcu, utrzymując prędkość poniżej optymalnej. ( $V_{opt} = 80$  km/h)

Ilustruje to rysunek 2, gdzie linią czerwoną pokazano tor lotu motoszybowca, określony na podstawie relacji świadków. Linią niebieską pokazano tor poprawnego lotu, określony na podstawie wyżej wykonanych obliczeń.

Pilot najprawdopodobniej leciał z prędkością zbliżoną do prędkości przeciągnięcia (prędkość przeciągnięcia 69 km/h), a więc na około krytycznych kątach natarcia, co powodowało, że motoszybowiec myszkował, co jest dowodem na stan przeciągnięcia (jeden ze świadków mówi o przechyleniach ze skrzydła na skrzydło, inny ocenił, że motoszybowiec wykonywał ruchy, jak przy energicznym wychylaniu steru kierunku). Można to ocenić jako zachowanie samolotu przeciągniętego, który po pojawieniu się ślizgu, zwali się na któreś skrzydło.

W czasie szkoleń teoretycznych i praktycznych personelu latającego eksponować zagrożenia bezpieczeństwa lotów związane z wykonywaniem lotów z małą prędkością, szczególnie w czasie wykonywania startu i manewrów na małej wysokości.
