PAŃSTWOWA KOMISJA BADANIA WYPADKÓW LOTNICZYCH

RAPORT KOŃCOWY

zdarzenie nr: 167/04

paralotnia TRAPER 29 z napędem

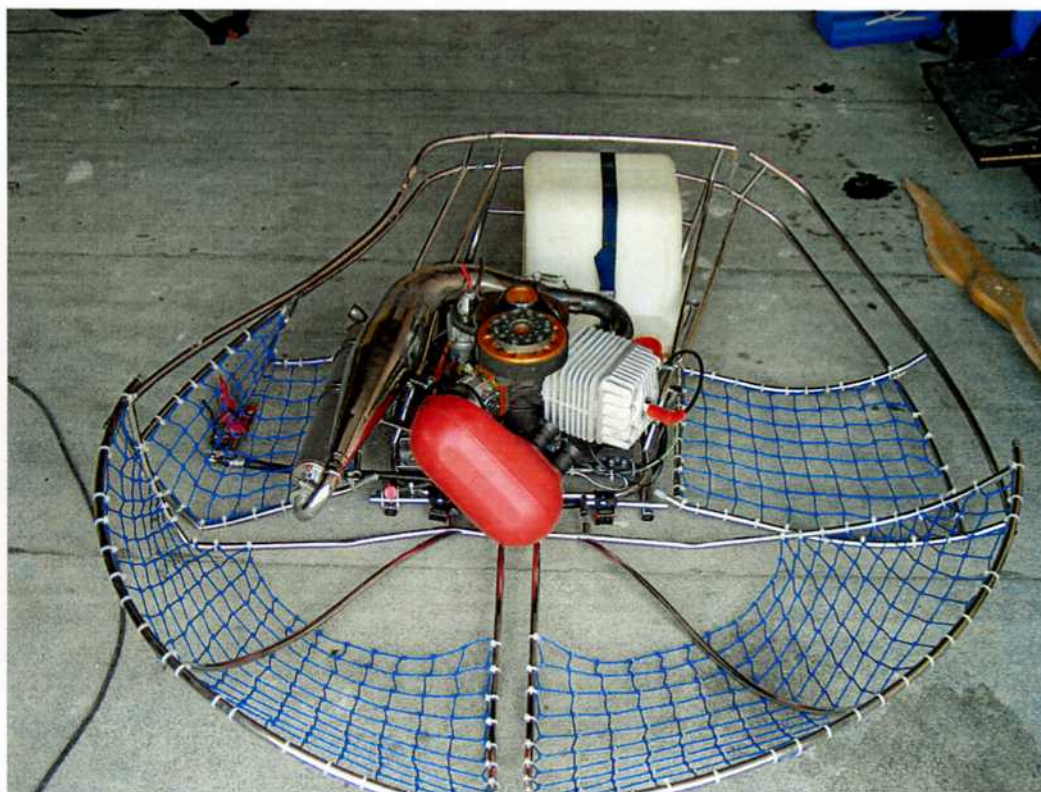
Zderzenie z ziemią nastąpiło z dużą prędkością postępową i opadania, z przechyleniem na prawą stronę. Pierwsze zetknięcie z ziemią nastąpiło dolną prawą krawędzią kosza, który odkształcając się przyjął znaczną część sił wynikających ze zderzenia. W wyniku tego uległ zniszczeniu kosz, rama napędu, śmigło i pompa paliwa.

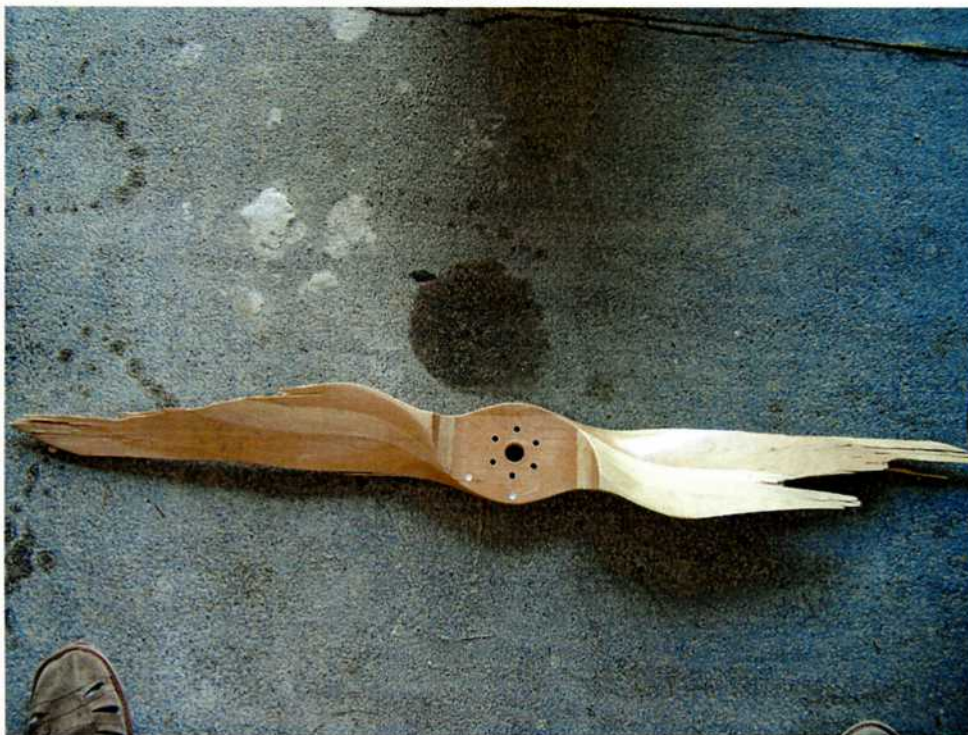
W napędzie został zamontowany akumulator kwasowy na specjalnie w tym celu przygotowanym elemencie przymocowanym do ramy napędu. Producent do mocowania akumulatora użył opasek plastikowych zaciskowych. Opaski nie były kwasoodporne na co wskazują ogólne ich oględziny i w trakcie eksploatacji na skutek działania wyciekającego z akumulatora płynu uległy uszkodzeniu. W wyniku tego akumulator oderwał się w trakcie pracy zespołu napędowego i wypadając zniszczył pracujące śmigło co doprowadziło do utraty pilota kontroli nad wykonywanym lotem.

Zdaniem Komisji, do zdarzenia nie doszłoby w przypadku zastosowania przez producenta innego rodzaju akumulatora lub innego sposobu jego zamocowania. Jednakże należy zauważyć, że do zniszczenia przyczyniła się również duża ilość płynu w akumulatorze, która została najpierw uzupełniona przez pilota, a następnie w czasie dokonywania remontu przez producenta. Zbagatelizowanie tego faktu przez użytkownika, ale wynikające z

- stosowanie w napędach paralotniowych akumulatorów żelowych.
