# **ALBUM ZDJĘĆ**

## **z wypadku nr 175/04**

**Samolot PZL-110 Koliber (SP-FRI)**  
**23 lipca 2004 r., Laskowo k/Pomorska**

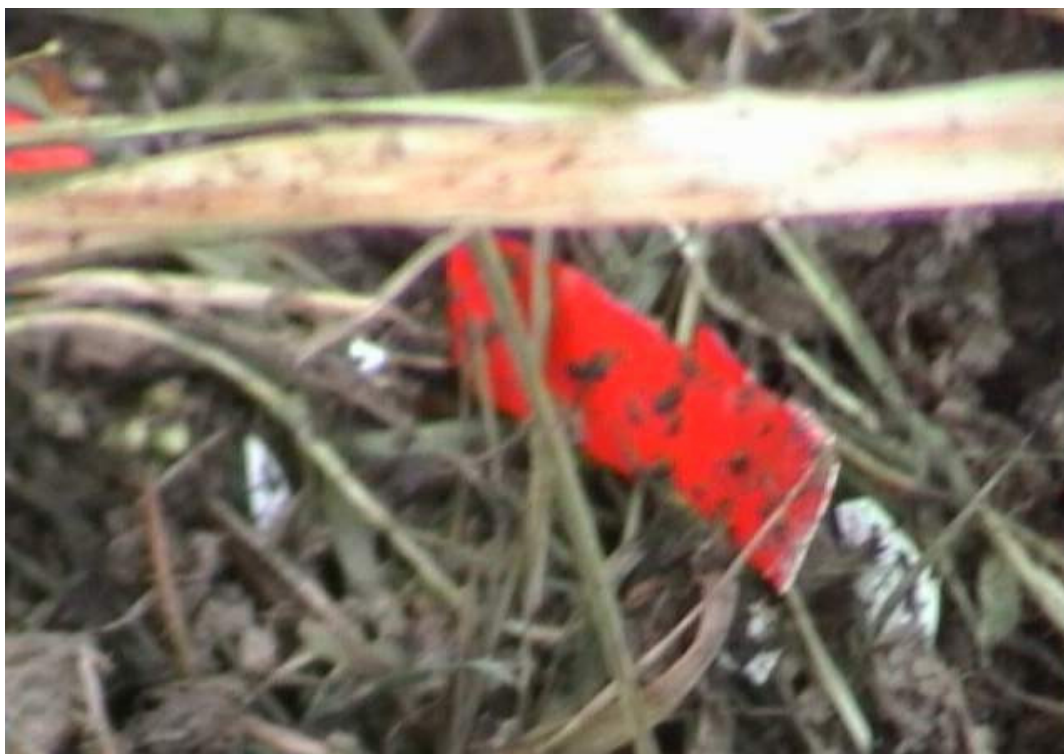
Fot.1 – Pierwszy kontakt prawego skrzydła samolotu z ziemią – odłamek lakieru.

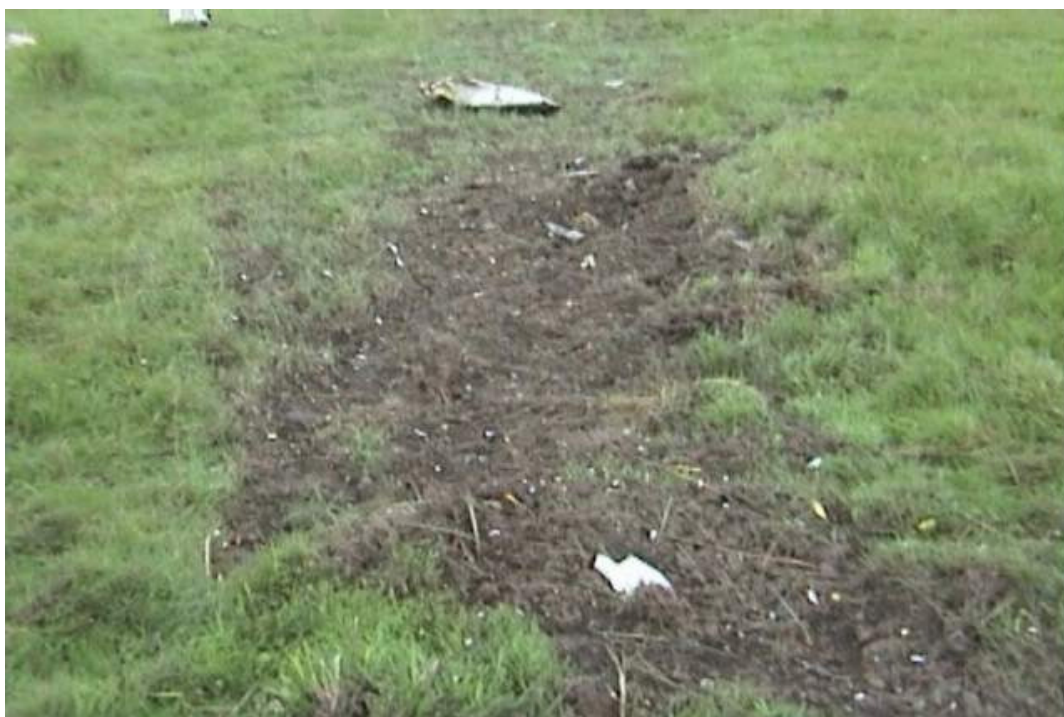
Fot.2 – Ślad miejsca kapotażu.

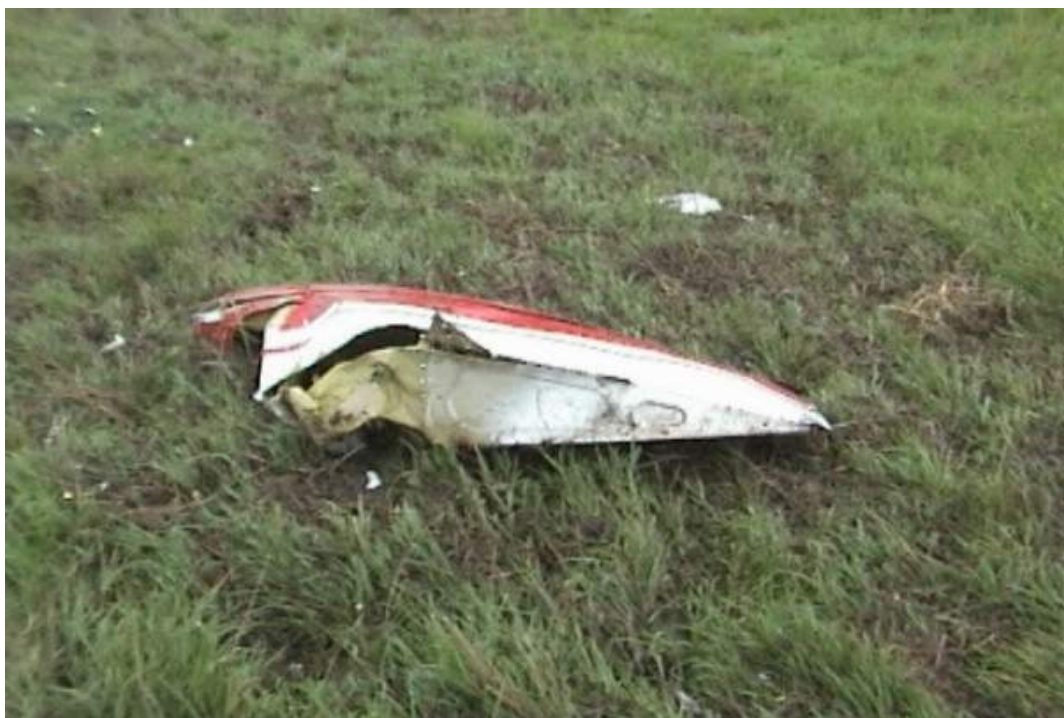
Fot.3 – Oderwana końcówka prawego skrzydła.

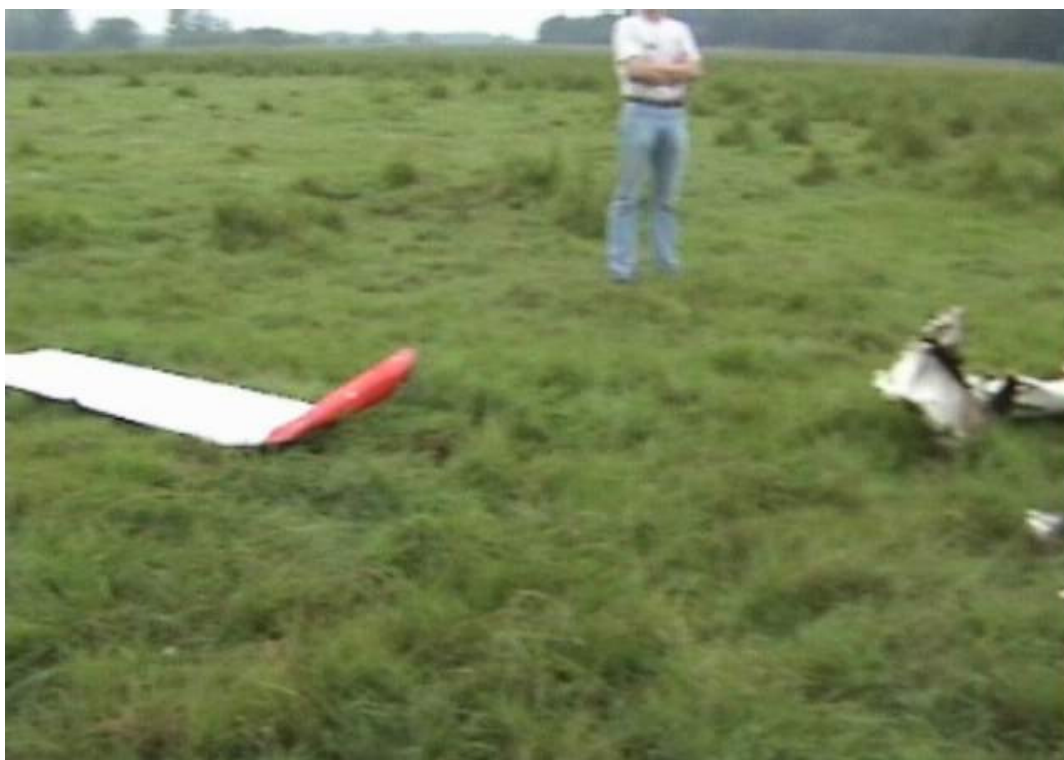
Fot.4 – Oderwana prawa część steru wysokości.

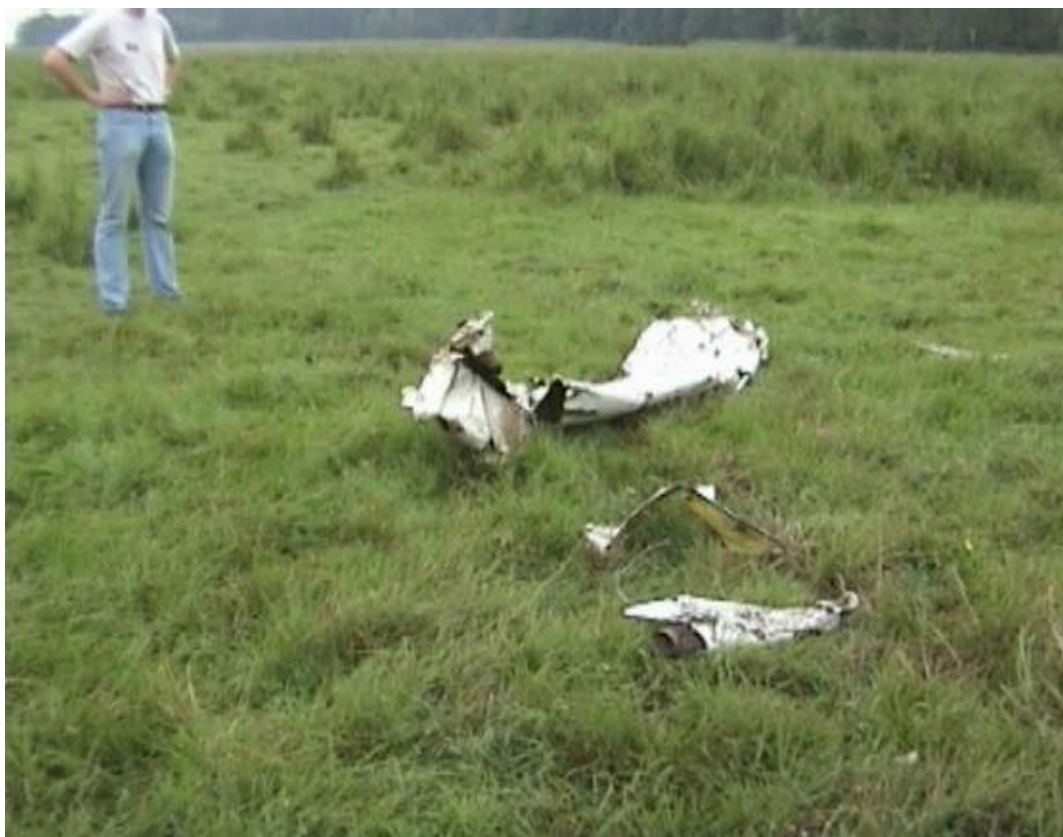
Fot.5 – Zniszczona kłapa prawego skrzydła.

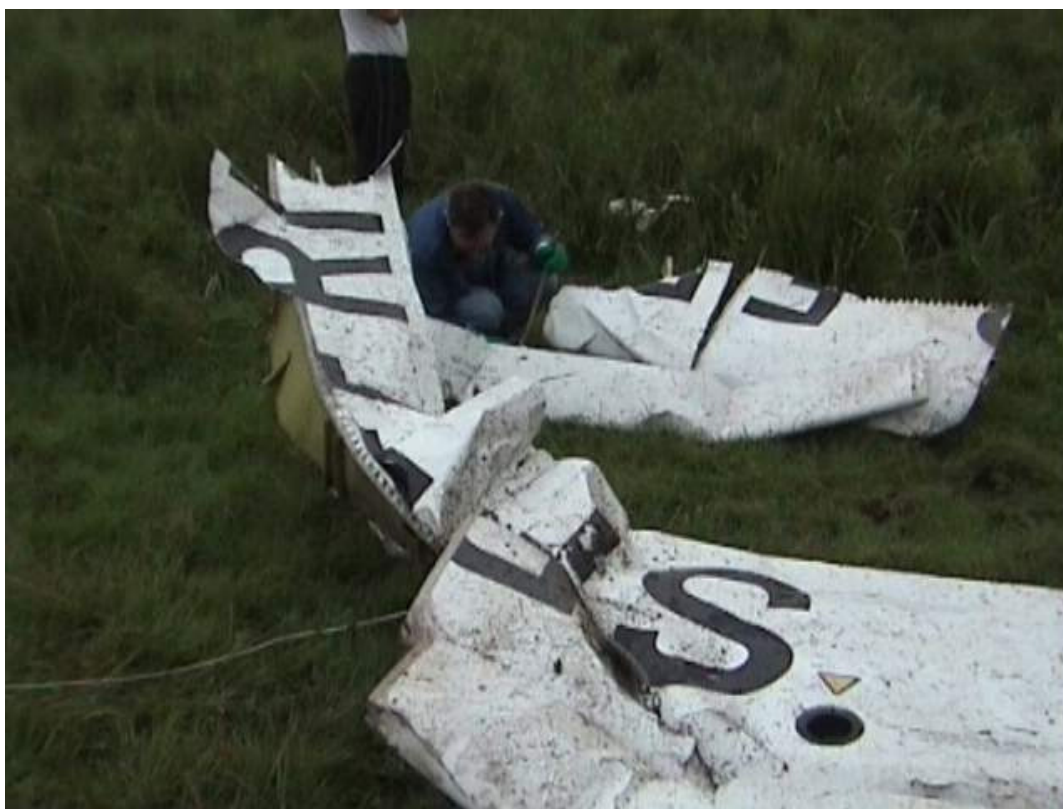
Fot.6 – Zniszczone prawe skrzydło.

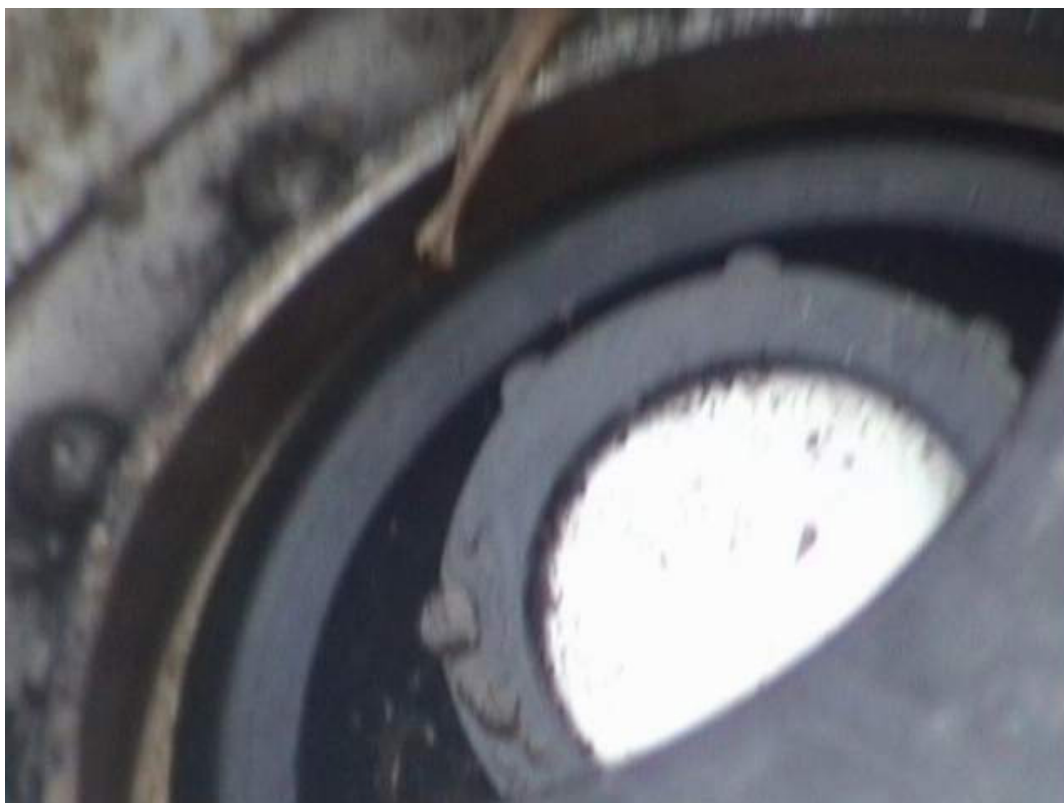
Fot.7 – Wlew paliwa prawego zbiornika skrzydłowego.

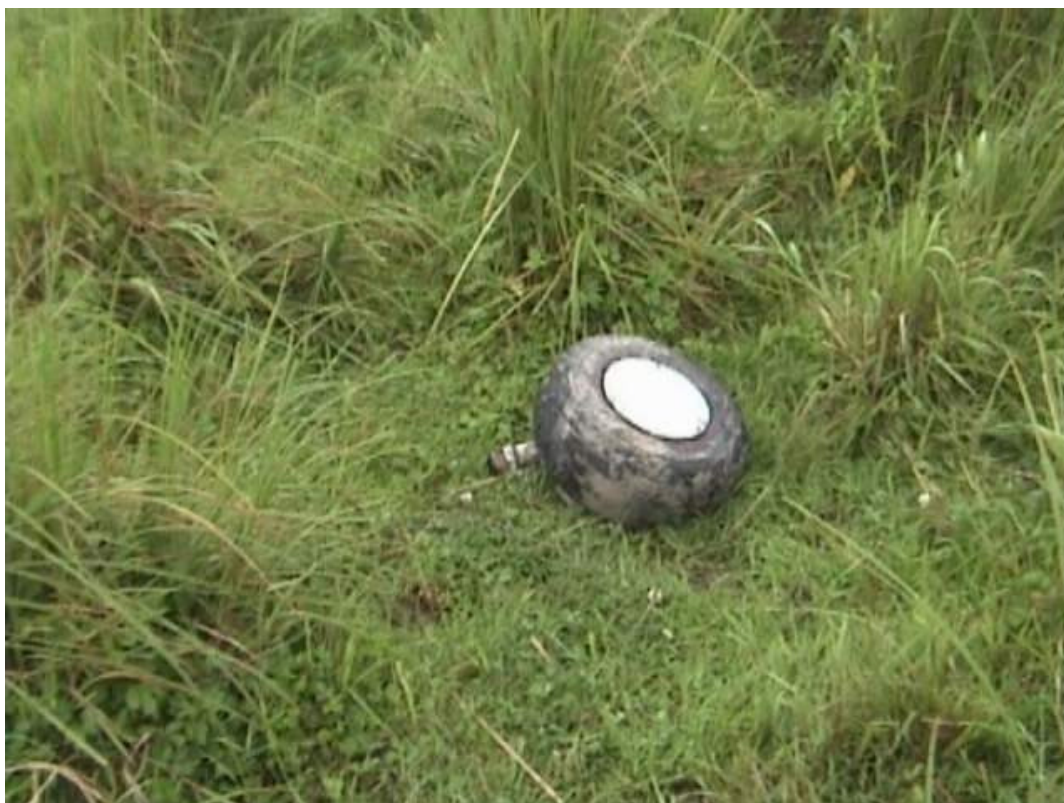
Fot.8 – Koło prawego podwozia głównego, oderwane wraz z wahaczem i amortyzatorem.

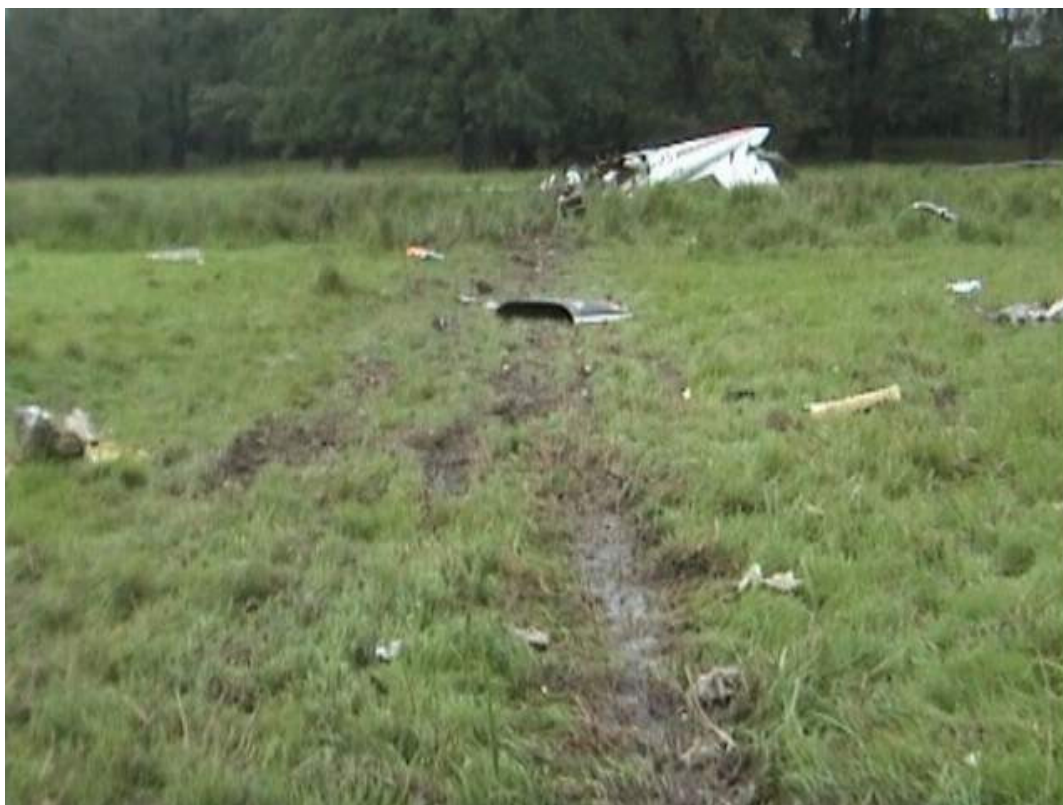
Fot.9 – Ślady ślizgania się samolotu na grzbiecie po kapotażu.

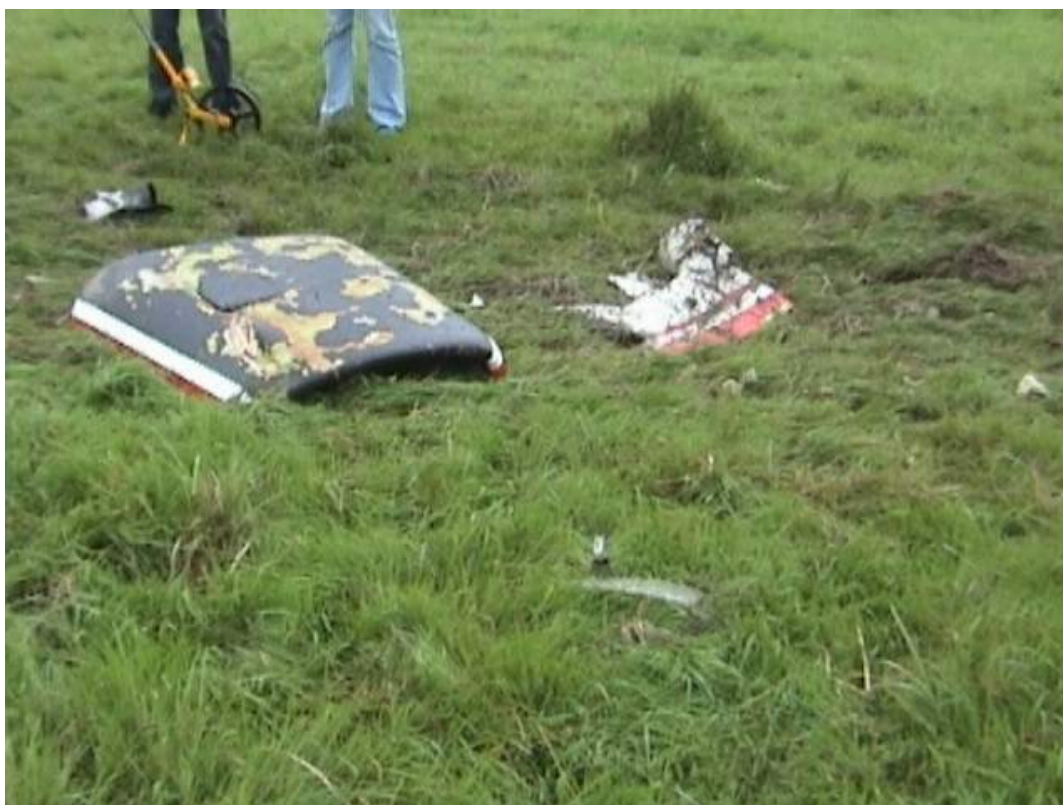
Fot.10 – Górna pokrywa silnika i resztki pokrywy dolnej.

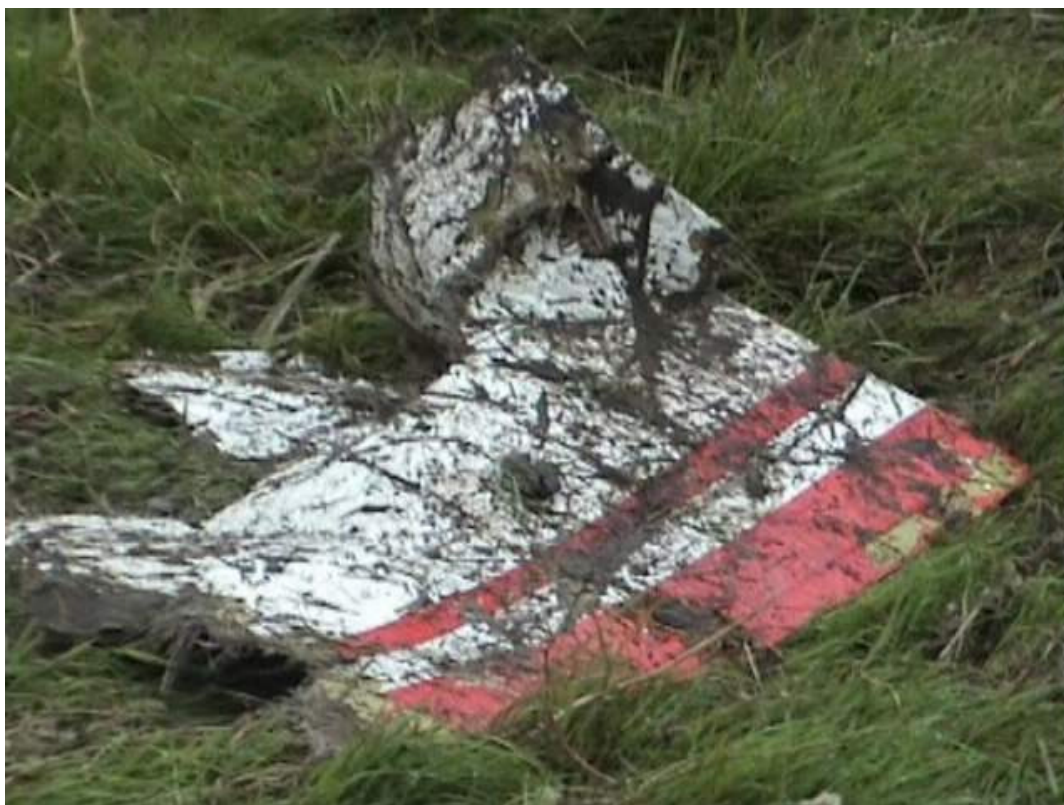
Fot.11 – Szczątki dolnej osłony silnika.

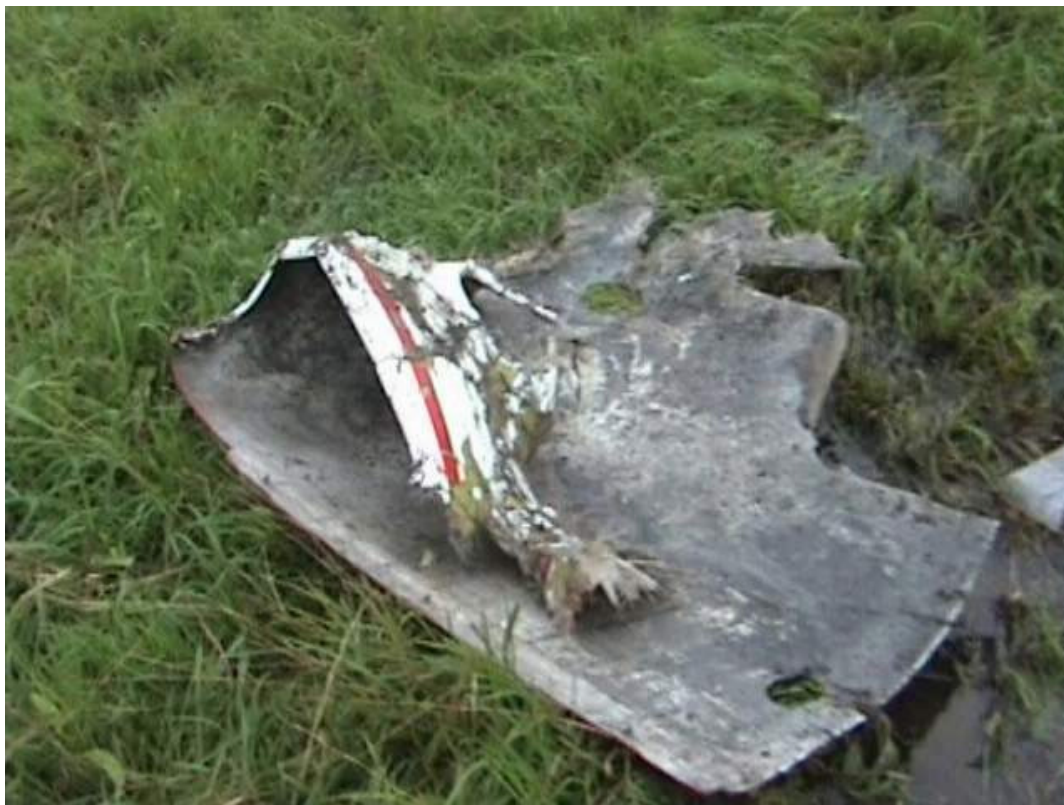
Fot.12 – Dolna część dolnej osłony silnika.

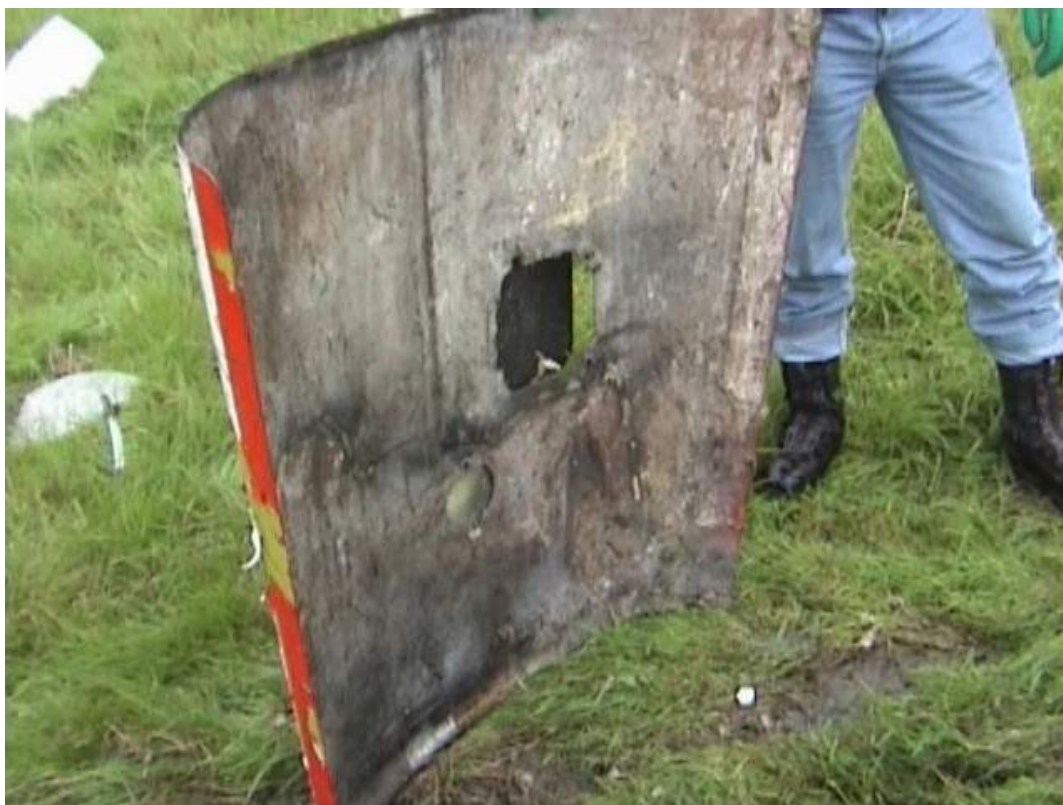
Fot.13 – Górna pokrywa silnika od spodu – bez widocznych śladów oleju i innych podcieków.

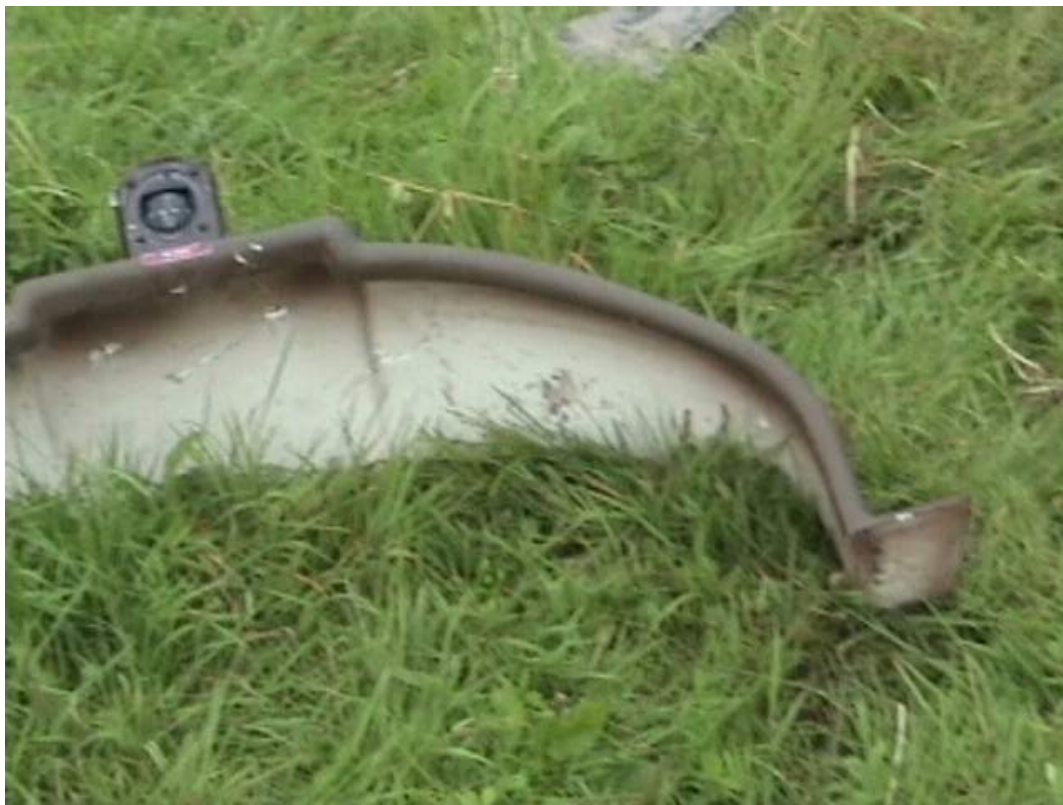
Fot.14 – Osłona-ocieniacz tablicy przyrządów z busolą KI-13.

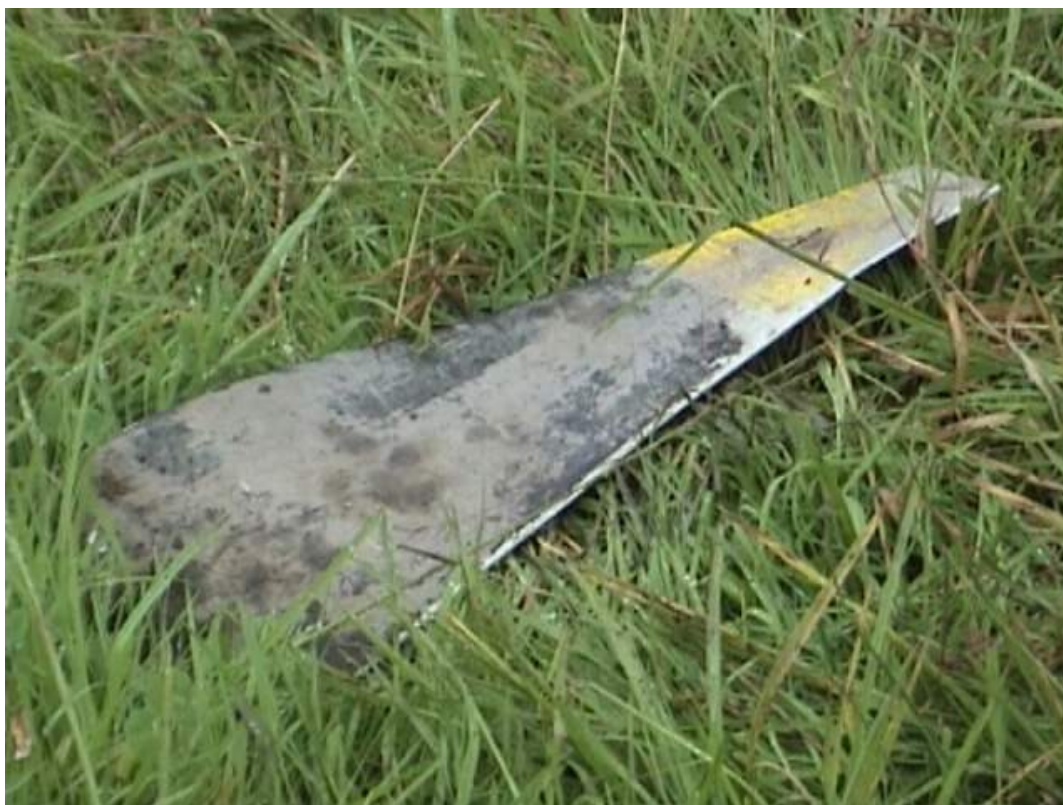
Fot.15 – Oderwana końcówka łopaty śmigła.

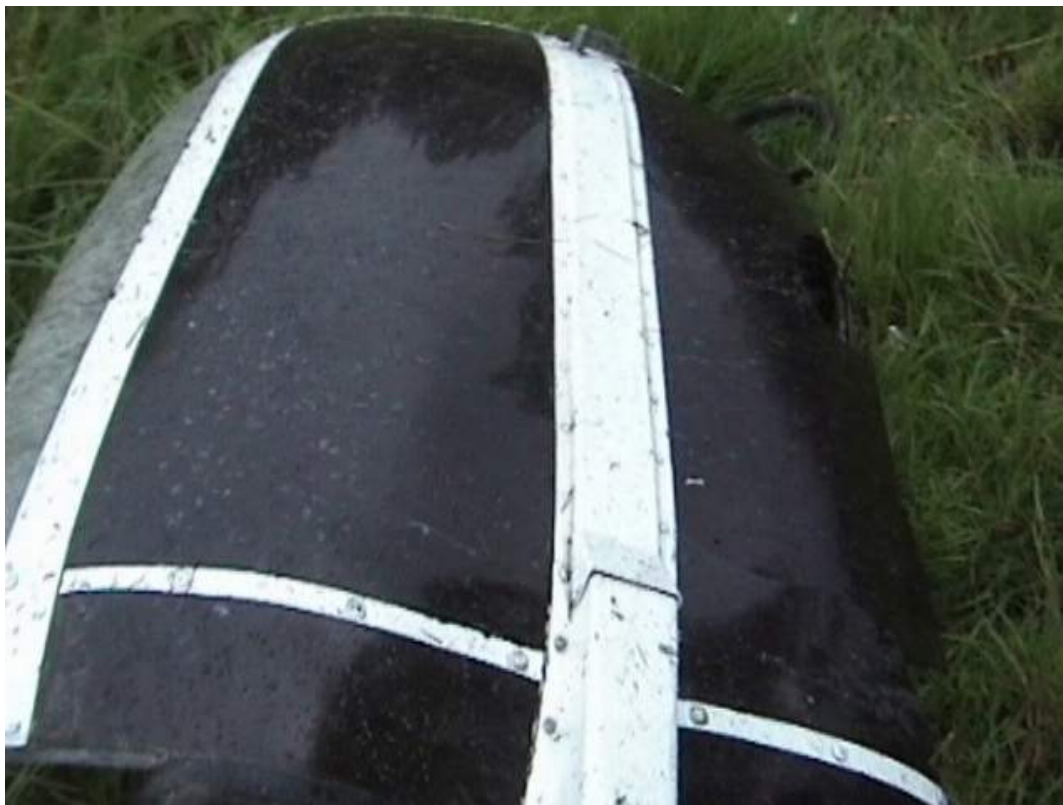
Fot.16 – Osłona kabiny („limuzyna”), widziana od tyłu.

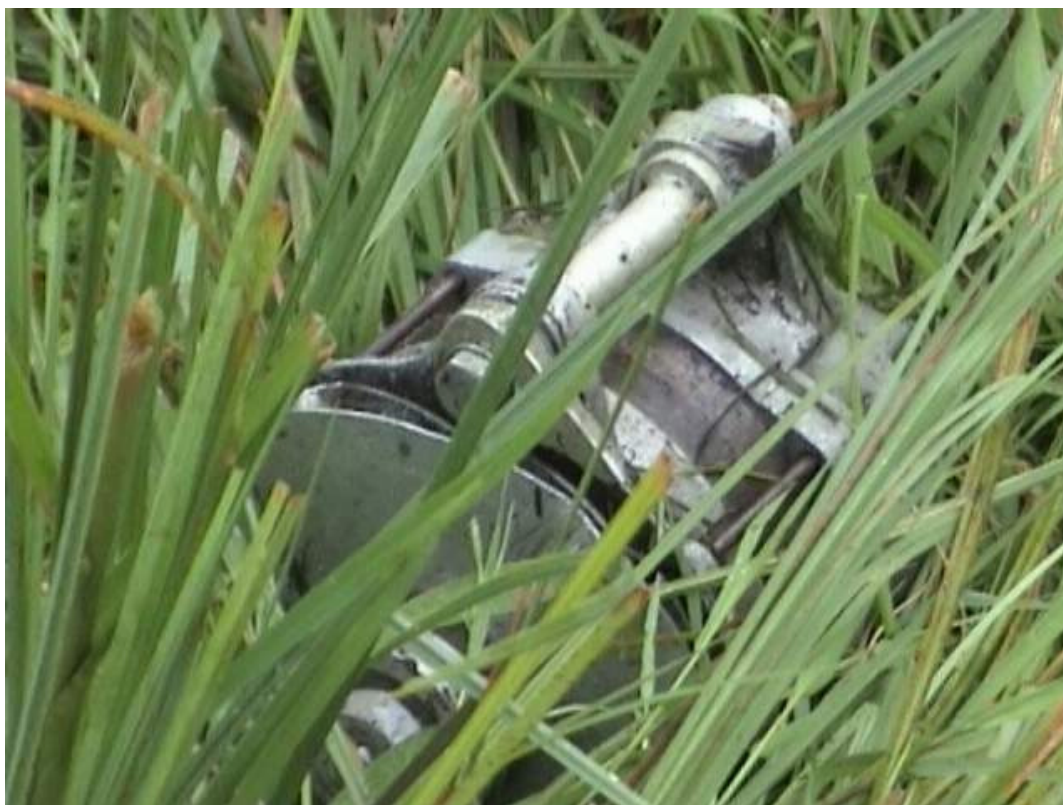
Fot.17 – Oderwany od silnika alternator.

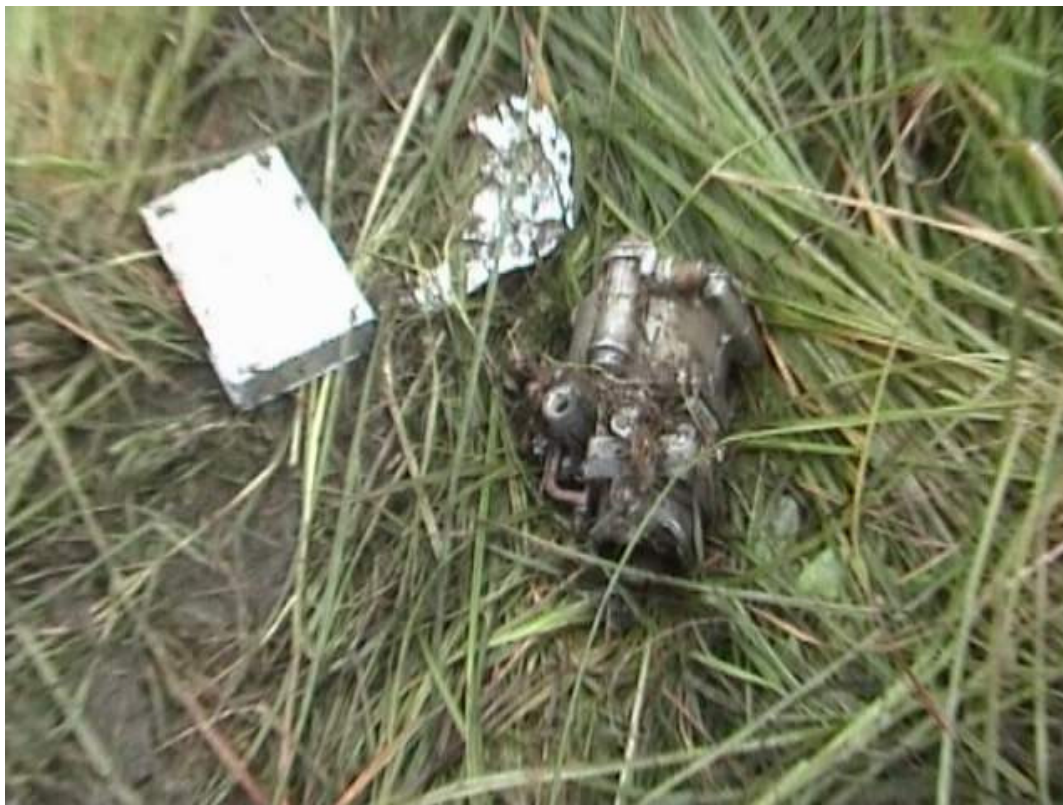
Fot.18 – Wyrwane agregaty – gaźnik i blok radiostacji.

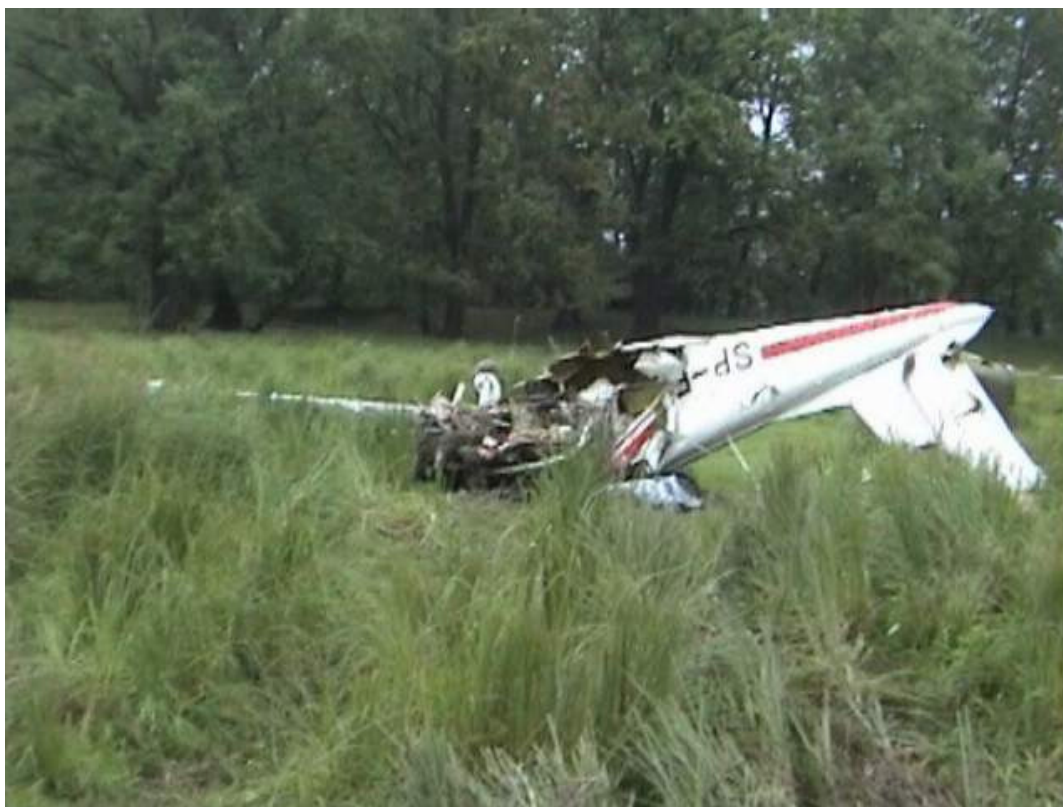
Fot.19 – Kadłub samolotu, leżący na plecach.

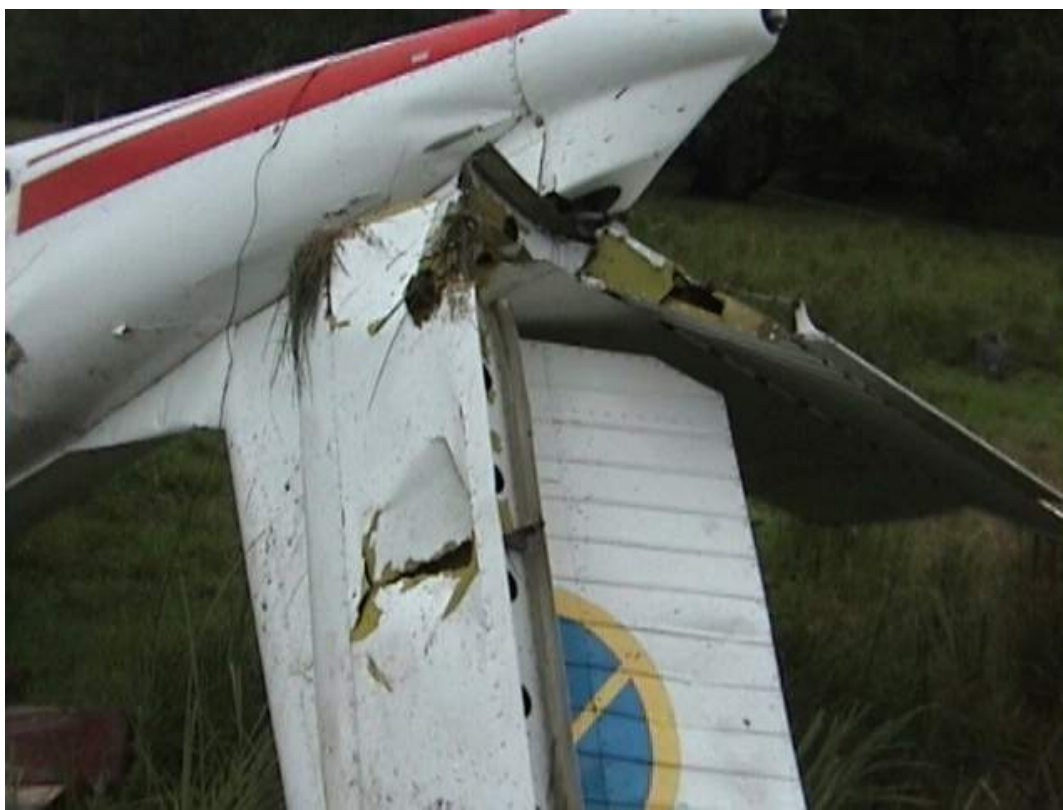
Fot.20 – Zniszczone usterzenie samolotu.

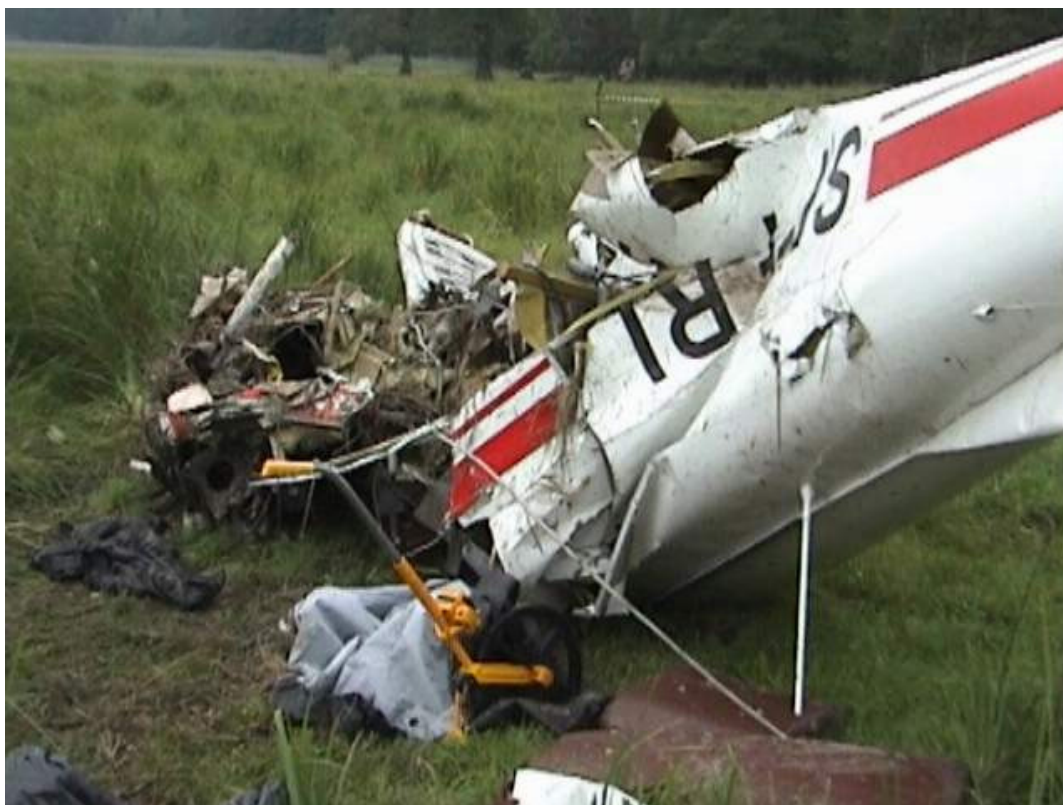
Fot.21 – Całkowicie zniszczona kabinowa część kadłuba.

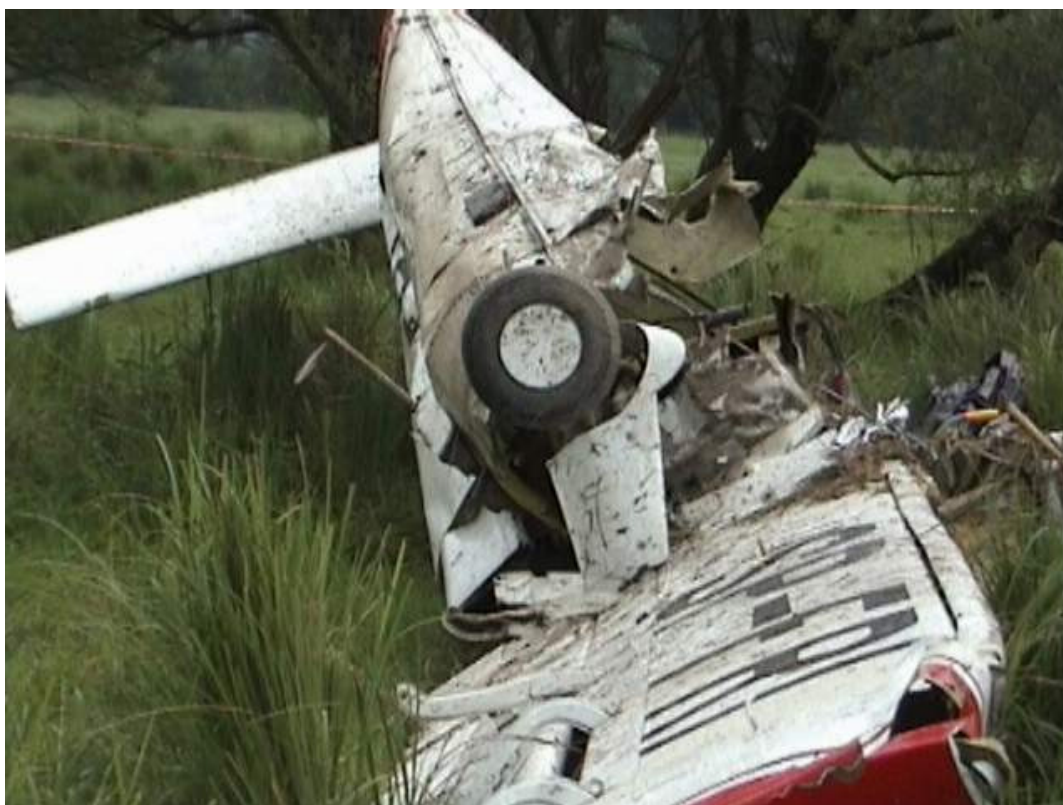
Fot.22 – Lewe skrzydło samolotu, które podczas ślizgania się samolotu na grzbiecie po kapotażu spowodowało „ukręcenie” kabiny.

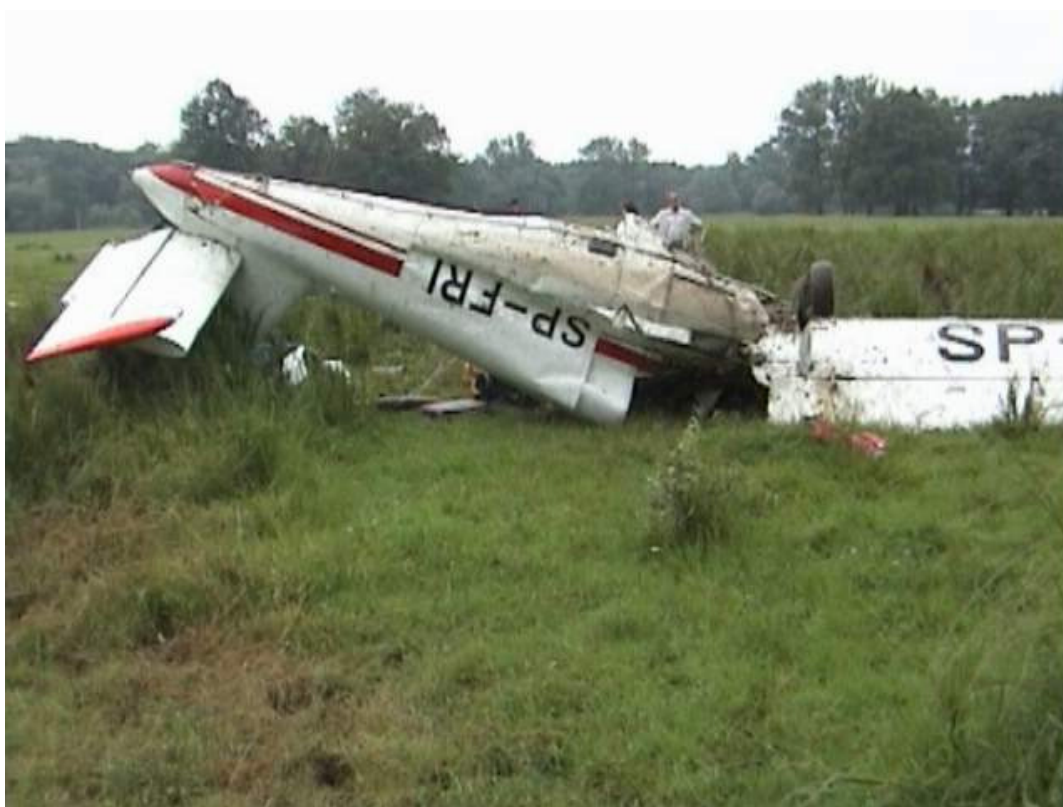
Fot.23 – Lewa strona kadłuba i wyrwane lewe skrzydło.

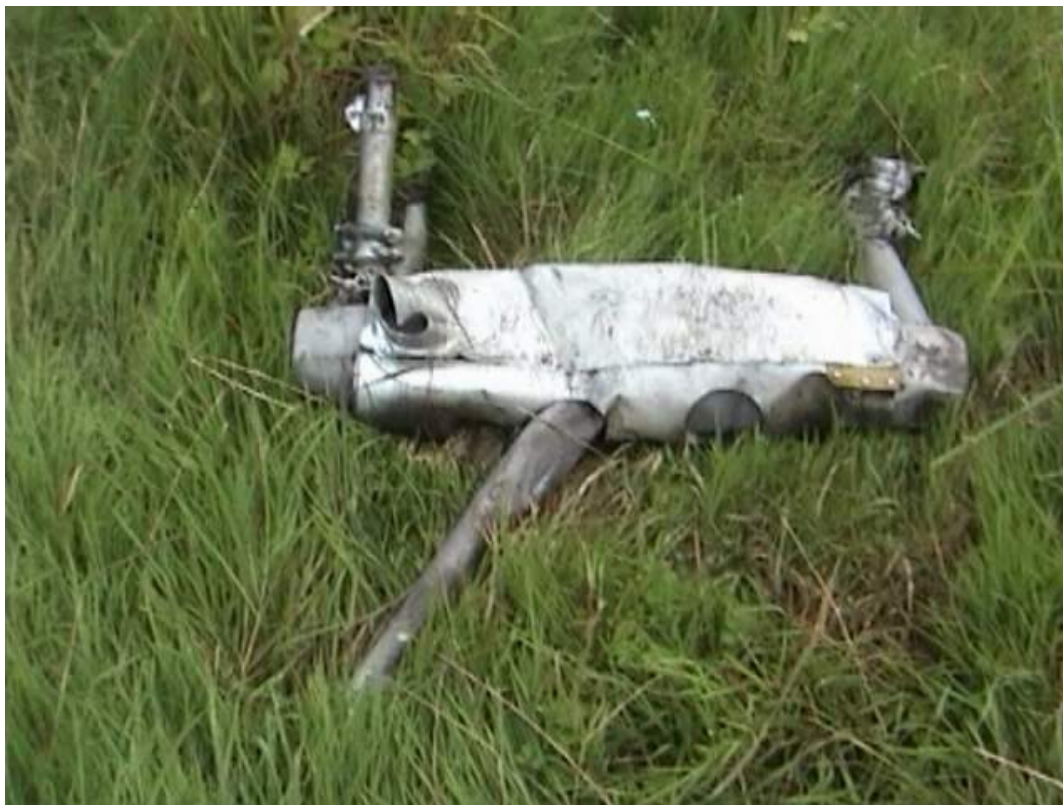
Fot.24 – Oderwany kolektor spalin z nagrzewnicą.

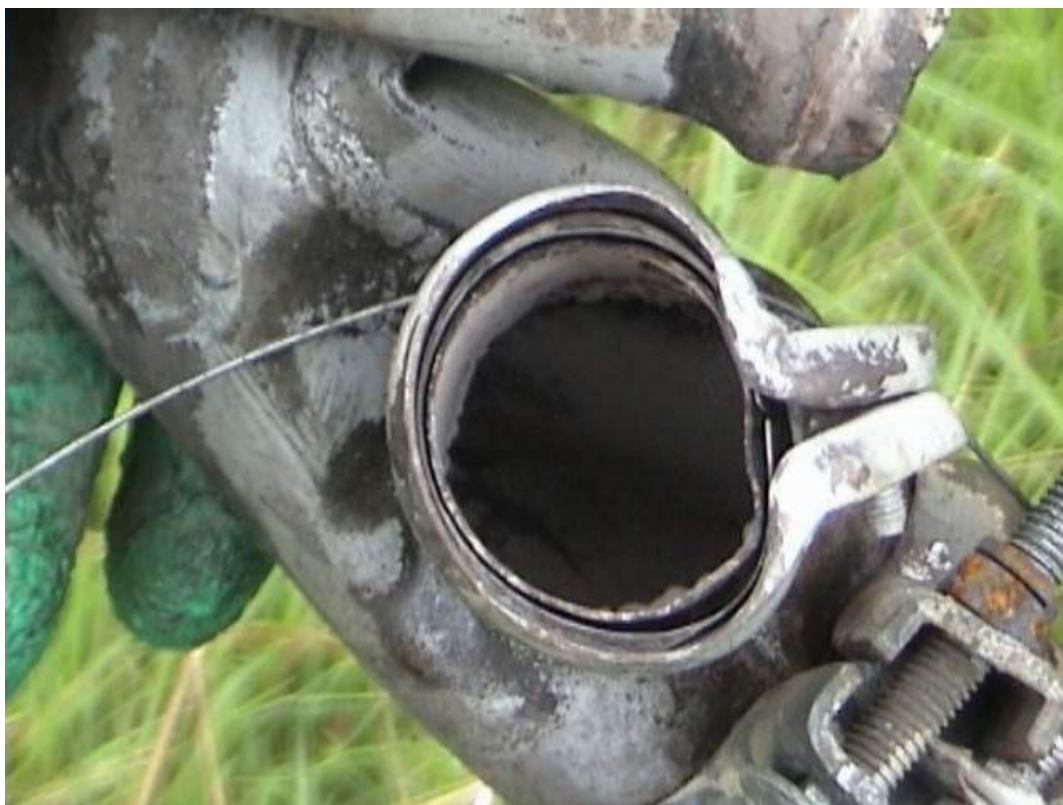
Fot.25 – Zbliżenie jednego z kanałów kolektora – widoczny brak śladów oleju.

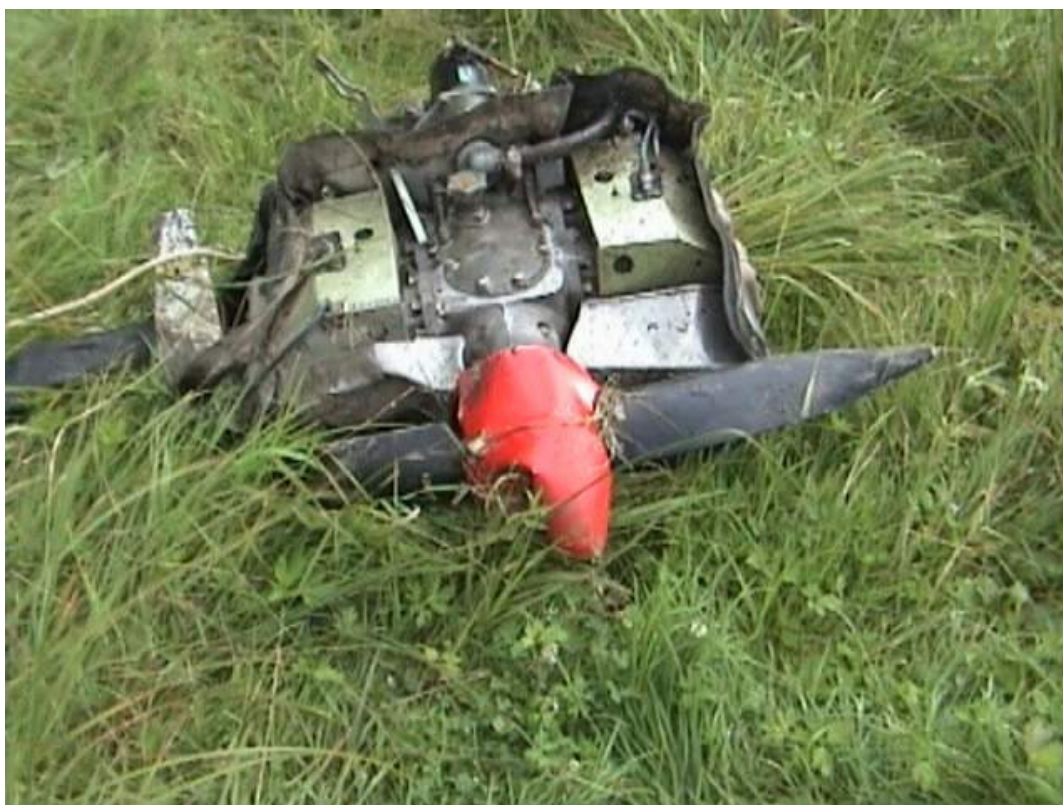
Fot.26 – Silnik wraz ze śmigłem wyrwany z łoża – jedna łopata śmigła urwana, druga zagięta.

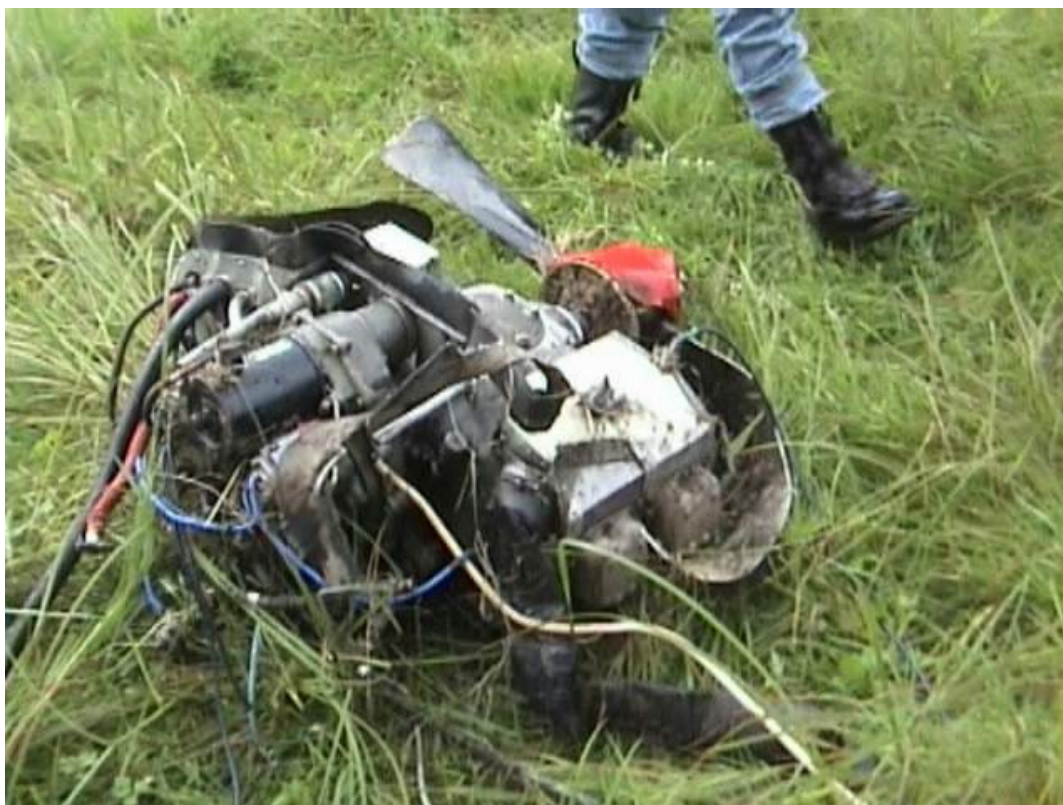
Fot.27 – Silnik wraz ze śmigłem wyrwany z łoża – widoczne agregaty i zniszczone śmigło.
