# **ALBUM ZDJĘĆ**

## **z wypadku nr 175/04**

**Samolot PZL-110 Koliber (SP-FRI)**  
**23 lipca 2004 r., Laskowo k/Pomorska**

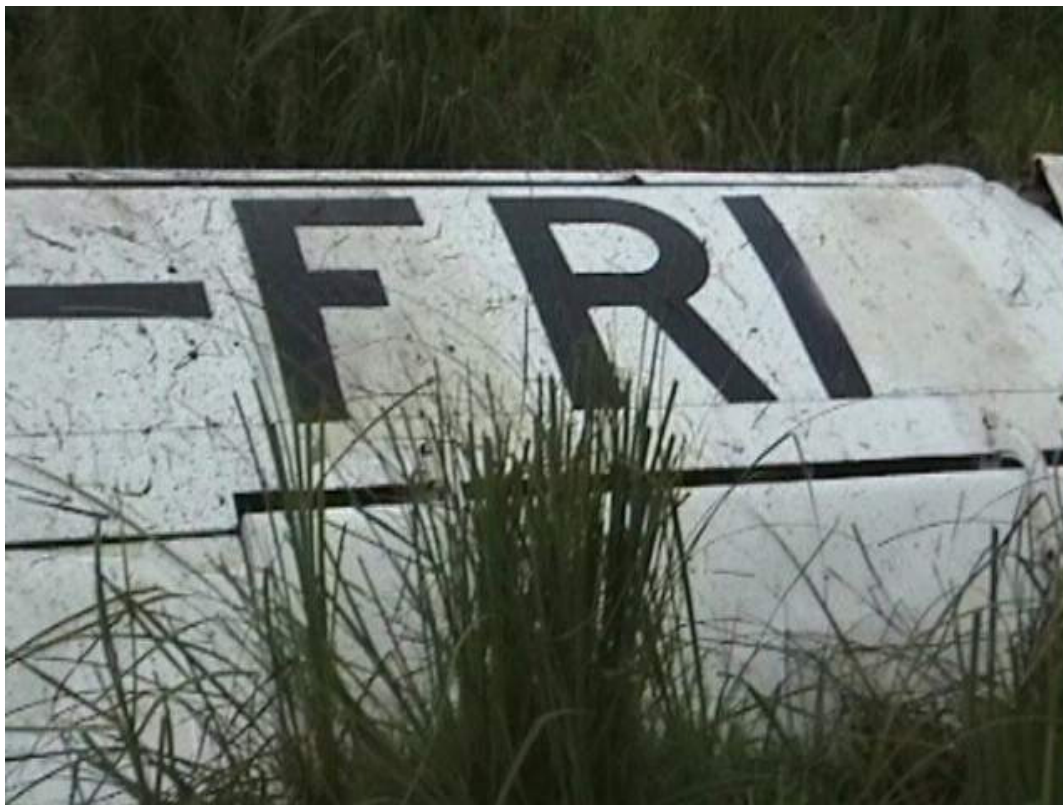
Fot.28 – Fragment zniszczonego lewego skrzydła od spodu.

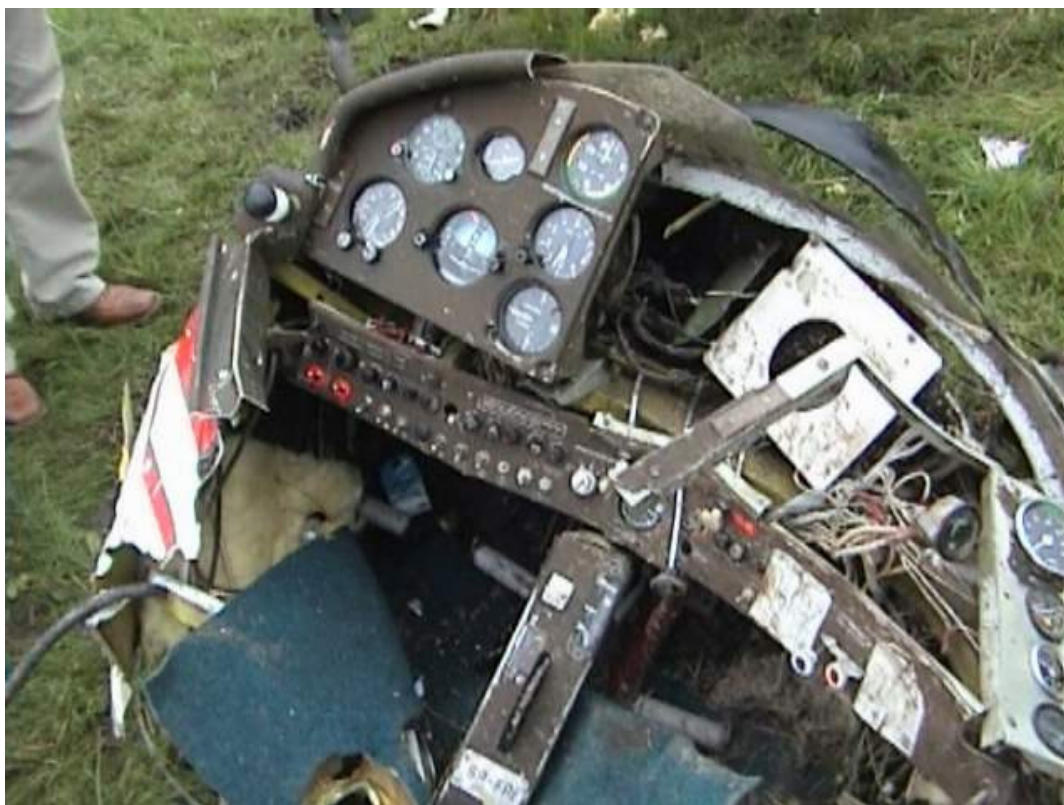
Fot.29 – Widok na zniszczone tablice przyrządów i pulpity – strona lewa i środek.

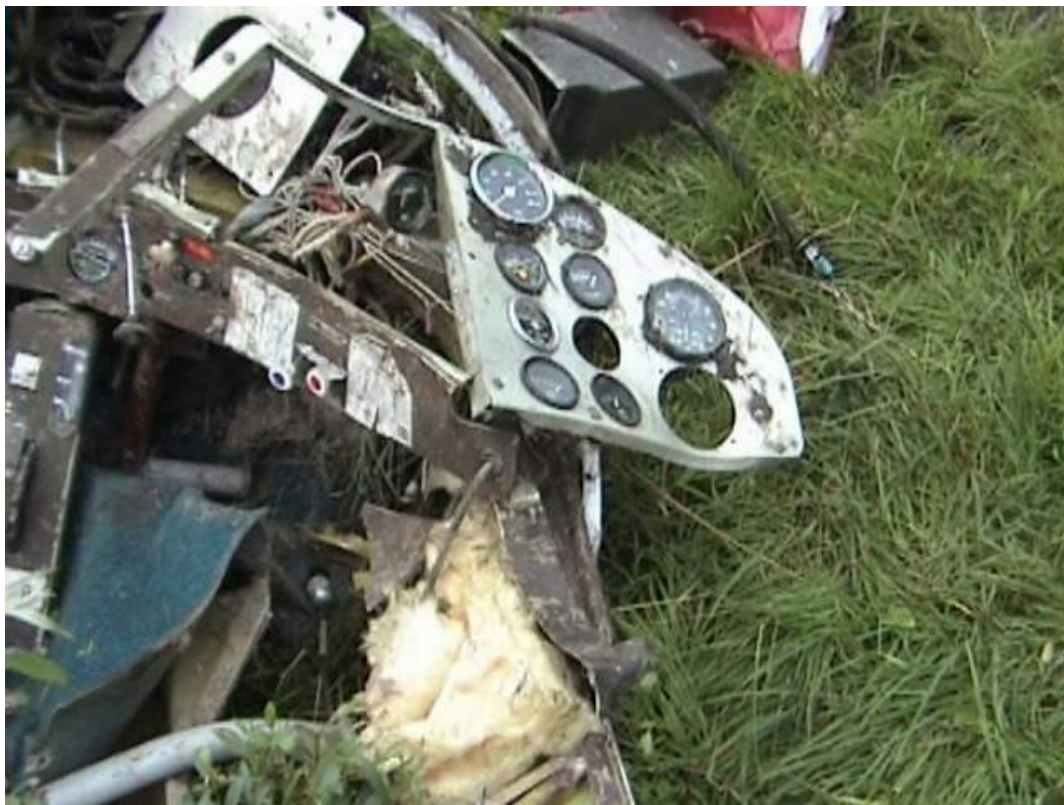
Fot.30 – Widok na zniszczone tablice przyrządów i pulpity – strona prawa.

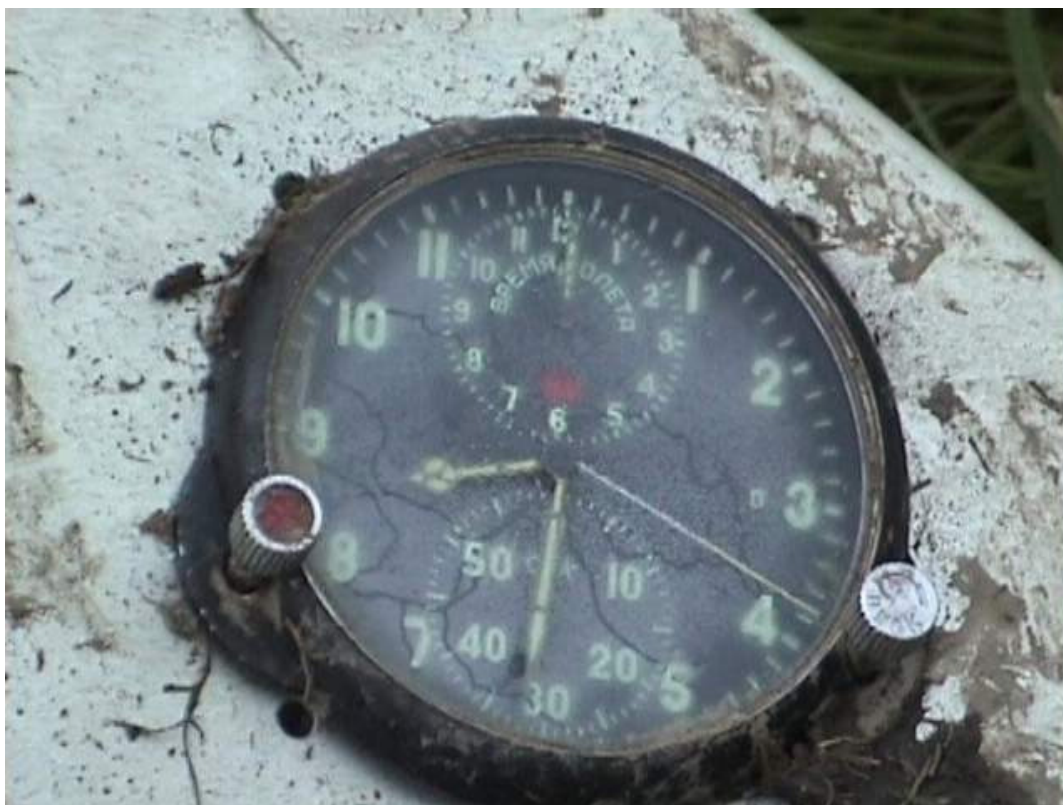
Fot.31 – Zegar AczS-1 po stronie pasażera.

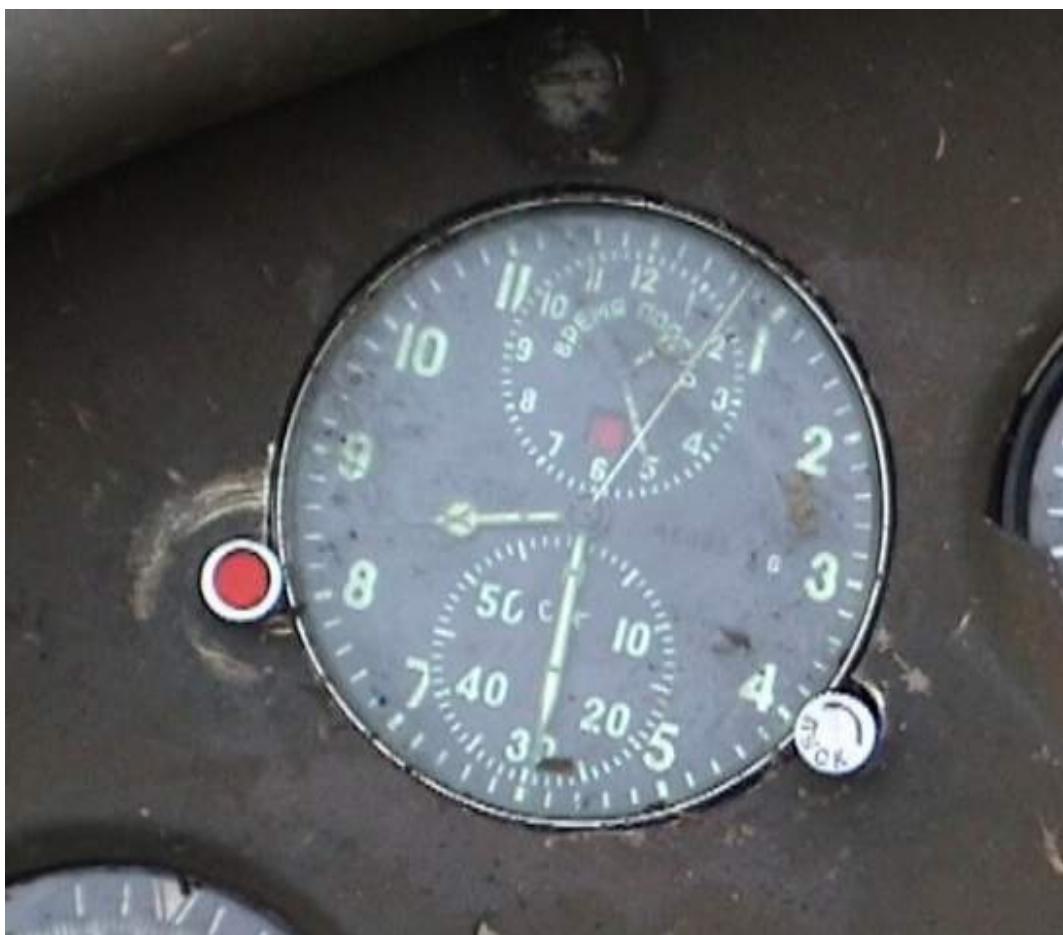
Fot.32 – Zegar po stronie pilota.

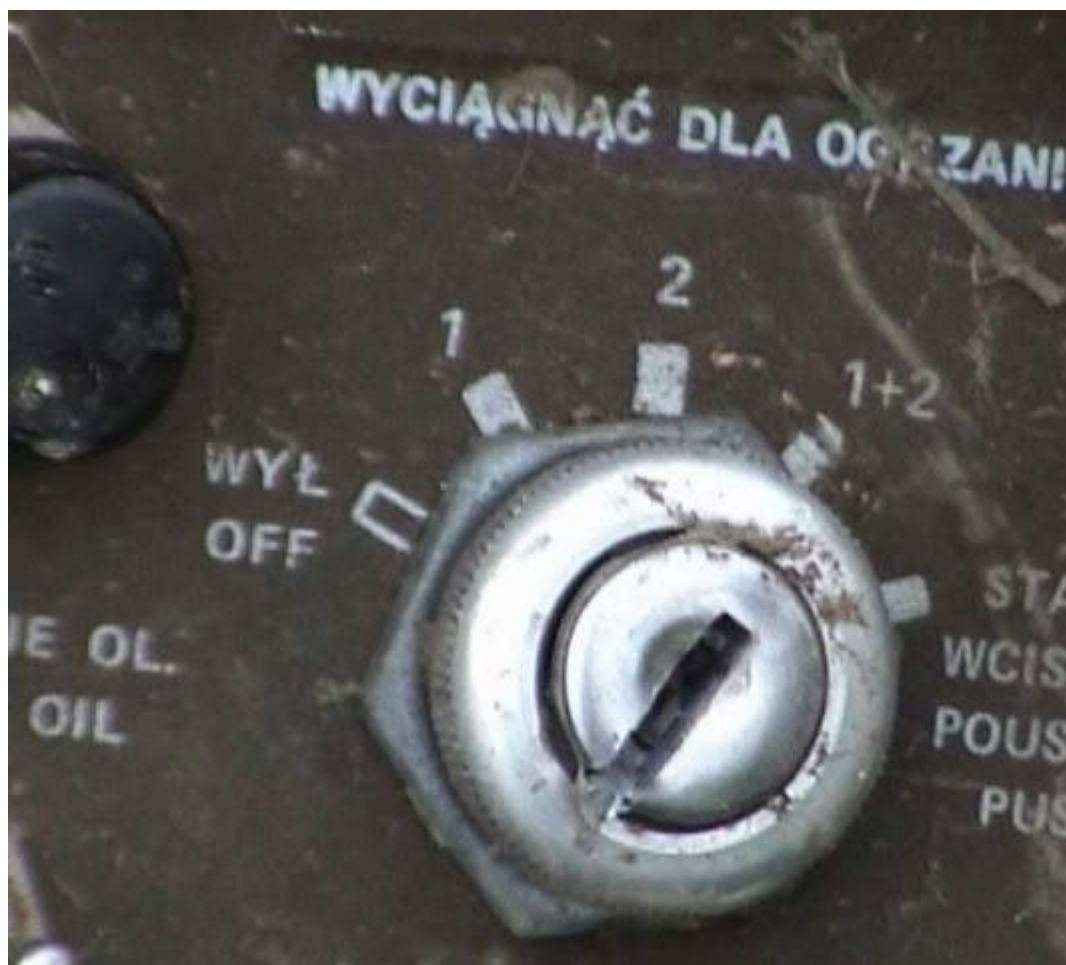
Fot.33 – Stacyjka – przełącznik iskrowników (kluczyk ułamany w położeniu „1+2”)

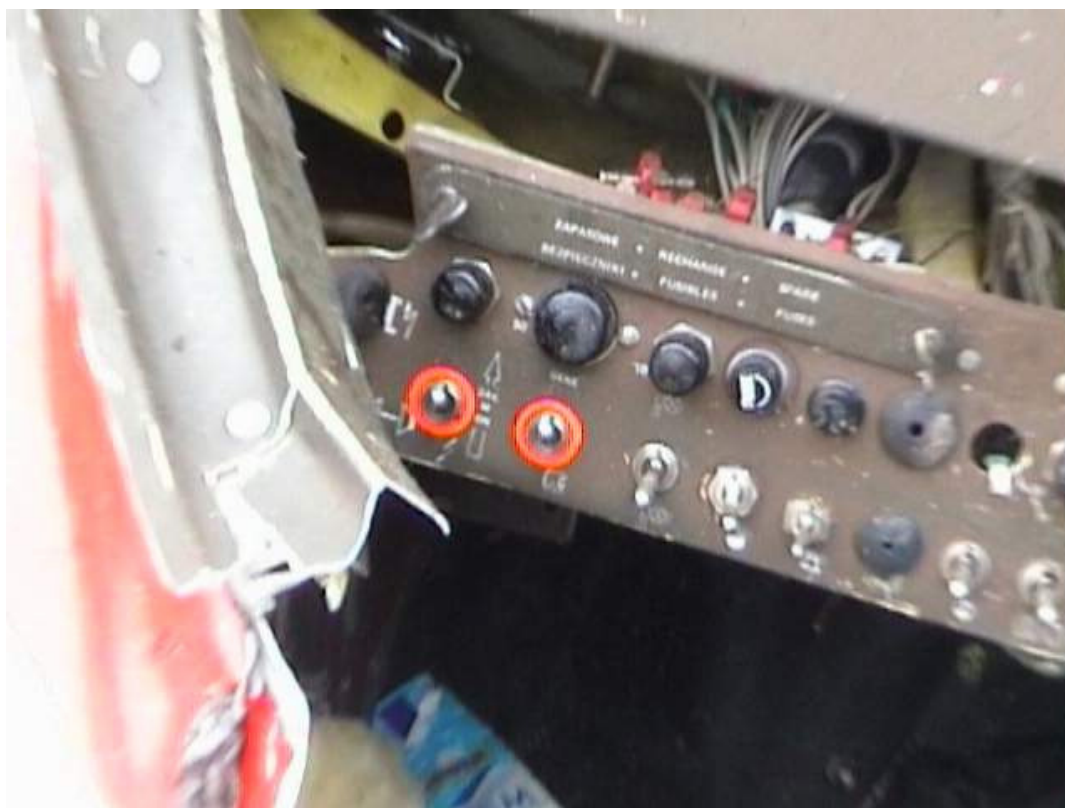
Fot.34 – Pulpit poziomy po stronie pilota – widoczne położenia przełączników.

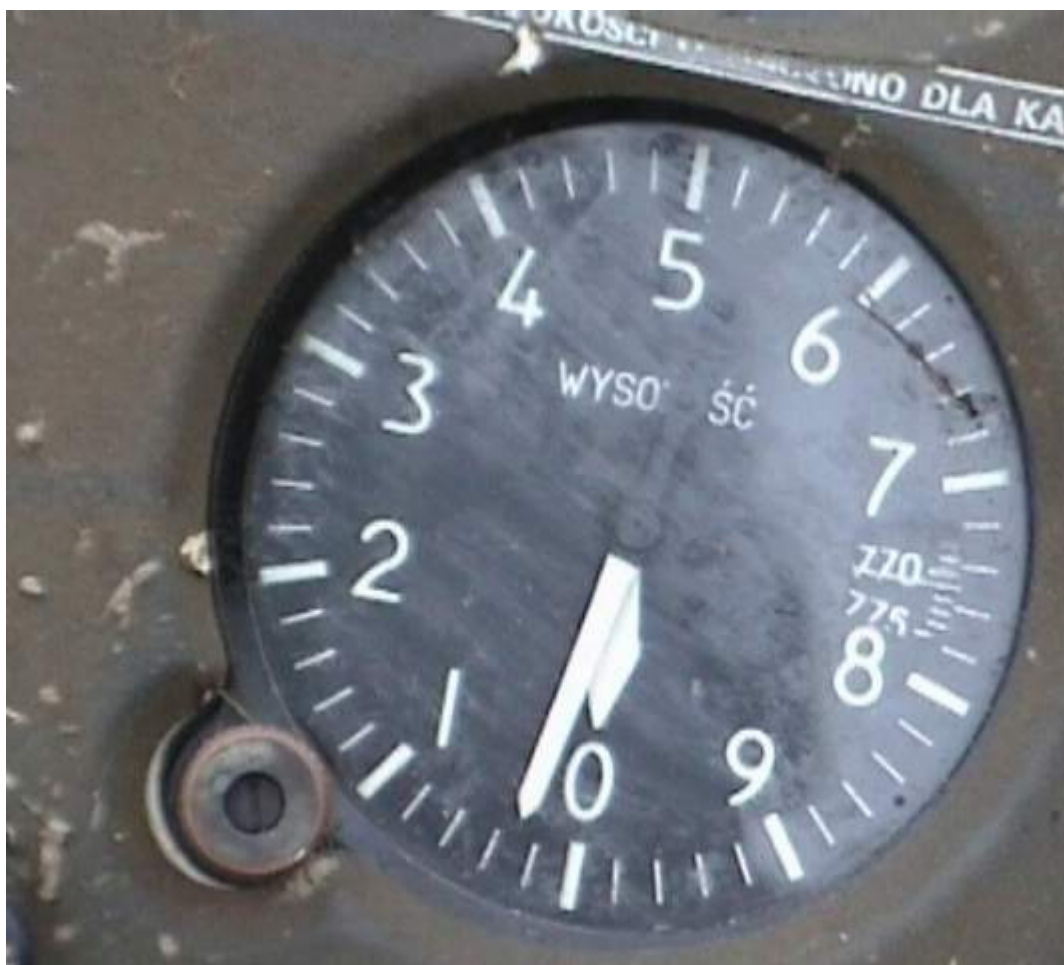
Fot.35 – Wysokościomierz z zachowanym wskazaniem wysokości (poniżej 40 m) i ciśnienia lotniska (771 mm Hg = 1028 hPa).

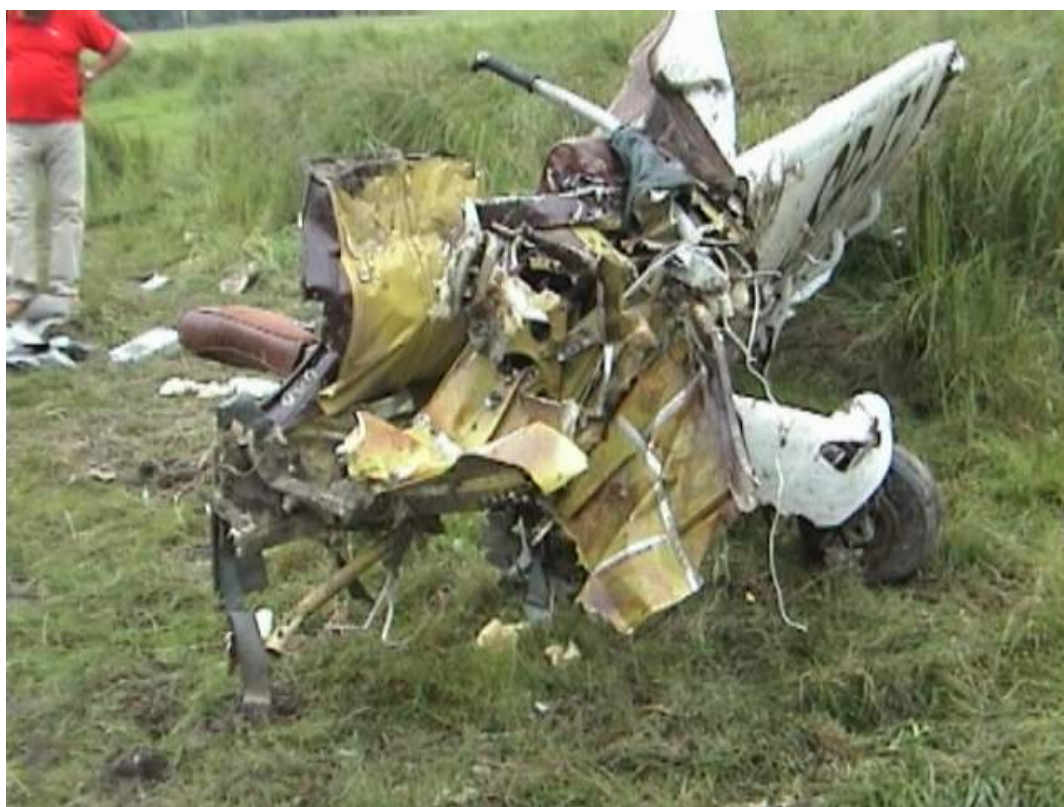
Fot.36 – Zniszczone lewe skrzydło po odcięciu od szczątków kadłuba.

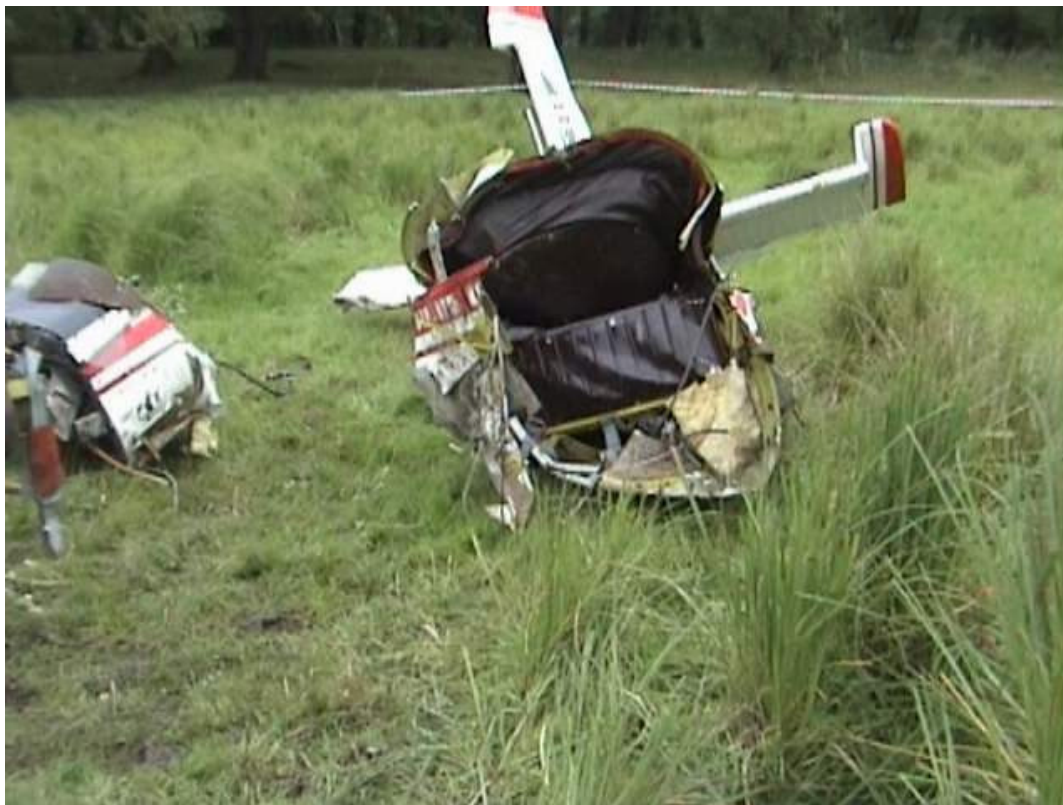
Fot.37 – Tylna część kadłuba po odcięciu szczątków kabiny.

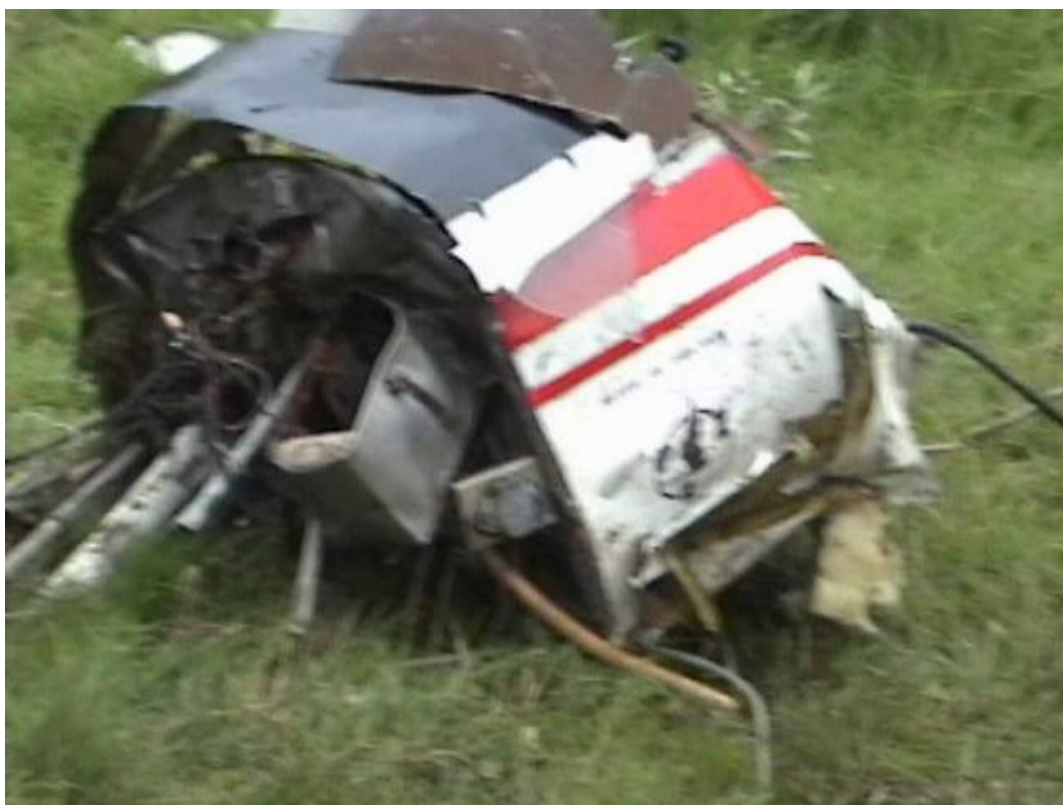
Fot.38 – Odcięta przednia część kadłuba z widoczną przegrodą ogniową, resztkami łoża silnika, skrzynką akumulatora i gniazdkiem zasilania lotniskowego.
