RAPORT KOŃCOWY

wypadek nr: 191/04

samolot PZL – 104 „Wilga” SP - AGS

05.08.2004 – lotnisko Piastów k/Radomia

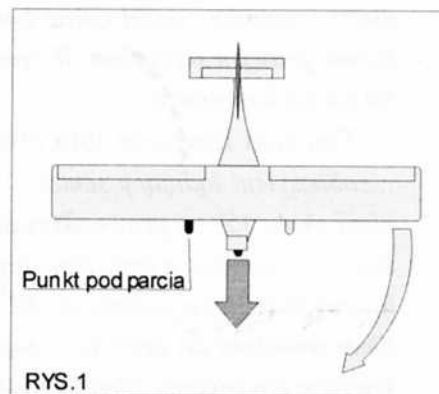
2. Przyziemienie na zwiększonej prędkości, na jedno koło, przy uniesionym kole ogonowym, spowodowało powstanie momentu obrotowego, wokół jednego punktu podparcia, skutkiem czego, samolot stracił kierunek w prawo. Działo się tak, ponieważ stykające się z trawą koło, wywarło efekt hamujący, prawej strony samolotu. Lewa strona poruszała się dalej ze swoją prędkością.

W efekcie, samolot zaczął zakręcać w prawo (rys 1.). Kółko ogonowe było uniesione, prawe, opuszczone skrzydło poruszało się wolniej, zaś lewe, uniesione, szybciej. Powstała dysproporcja sił nośnych na skrzydłach, zwiększająca przechylenie w prawo. Taki przebieg potwierdził świadek, obserwujący lądowanie Wilgi z kwadratu, który powiedział, że samolot od wysokości 50m, był w przechyleniu ok. 15° i przechylenie to utrzymywał aż do przyziemienia na prawe koło. Gdyby pilot przyziemił na trzy punkty, ze zdławionym silnikiem, nawet z uniesionym, w momencie przyziemienia lewym kołem, nie byłoby efektu skręcającego, siła nośna by spadła na skutek spadku prędkości i bardzo dużych kątów natarcia, samolot opadłby na lewe koło i lądowanie zakończyłoby się normalnie.

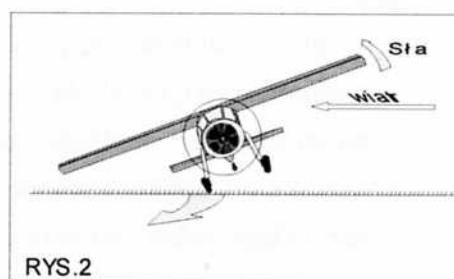
3. Samolot poruszał się na prawym kole, z uniesionym ogonem. Pilot, chcąc przejść na drugi krąg, zwiększył obroty, co dodało samolotowi energii, zwiększając prędkość kątową ruchu po łuku. Samolot opierał się na prawym kole, więc zwiększone obroty zintensyfikowały jego ruch po łuku, co skutkowało dalszym unoszeniem lewego skrzydła, czemu pomagał wiatr, wiejący z lewej strony, z boku (rys.2).
