**MINISTERSTWO TRANSPORTU
PAŃSTWOWA KOMISJA BADANIA WYPADKÓW LOTNICZYCH**

RAPORT KOŃCOWY

Zderzenie dwóch paralotni w locie żaglowym

zdarzenie nr: 206/04

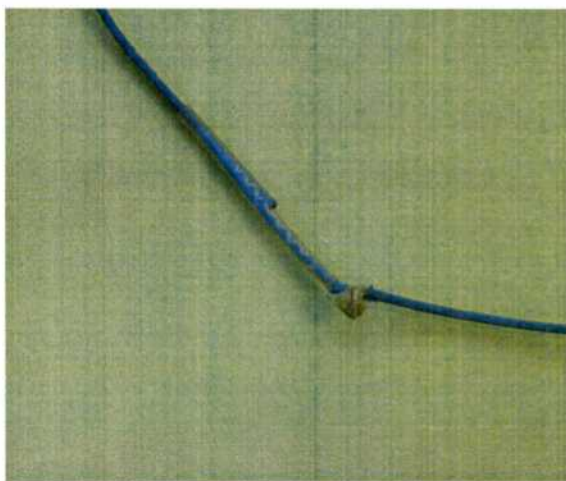
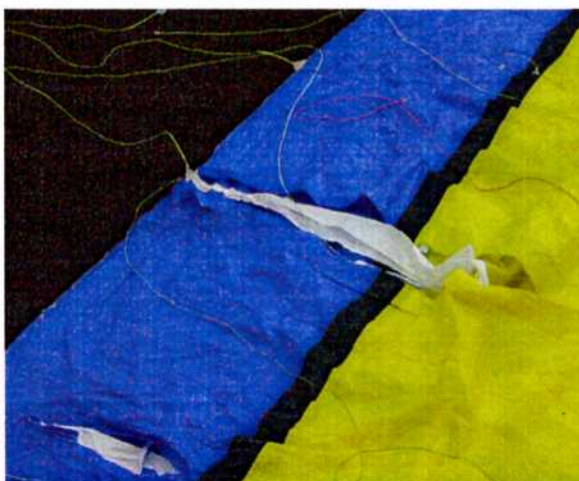
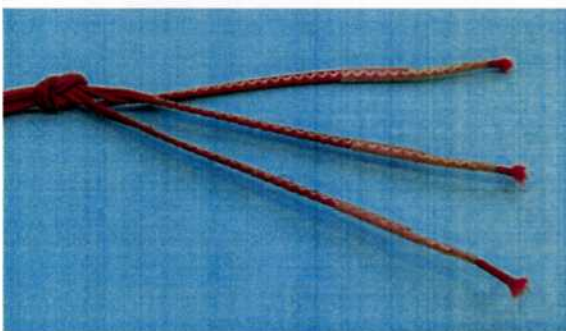
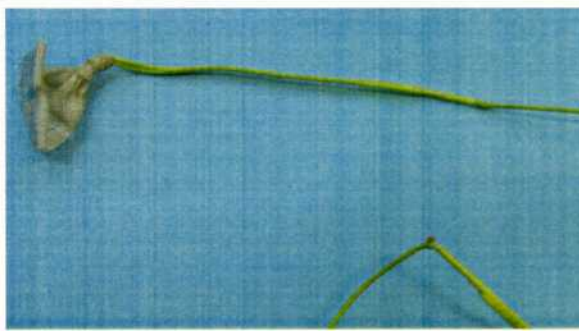
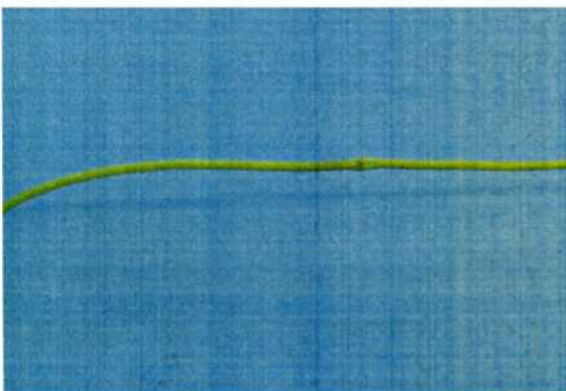
Podczas oględzin powypadkowych paralotni Freex znaleziono wiele linek nośnych, na których stwierdzono uszkodzenia w postaci pęknięcia oplotu rdzenia, wystającego rdzenia linki czy zgrubień rdzenia wewnątrz oplotu bez jego uszkodzenia. Rozmieszczenie tych uszkodzeń było nieregularne.

Większość stwierdzonych uszkodzeń (zerwań) linek umiejscowionych było przy plastikowych „koszulkach” zabezpieczających szycie linek. Charakter uszkodzeń, jak również miejsca, w których następowało urwanie linek, wskazują na zły stan olinowania paralotni Freex, również z powodu znacznego ich zużycia. Stwierdzono wymianę kilku

linek w różnych galeriach (rozgałęzieniach), co świadczyć może o doraźnym uzupełnianiu zniszczonych, lub urwanych linek. Jednak nie było możliwe określenie, kto i kiedy tych wymian dokonał - czy ostatni, czy wcześniejszy właściciel paralotni Freex.
