**ALBUM ZDJĘĆ**  
**z wypadku szybowca SZD-30 Pirat; SP-2556**  
**15 sierpnia 2005 r., Nosalewo k/Pniew**

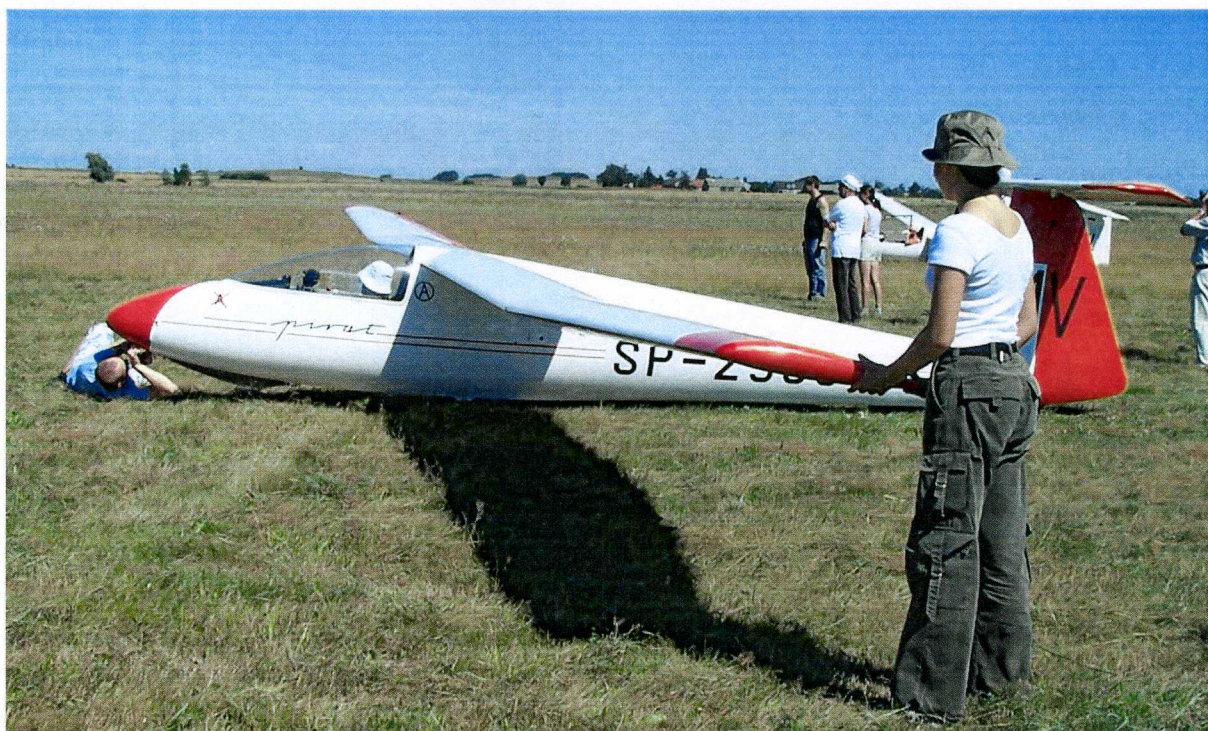
Fot.1 – Szybowiec przed startem do lotu zakończonego wypadkiem. Zwraca uwagę niewielki wzrost pilotki.

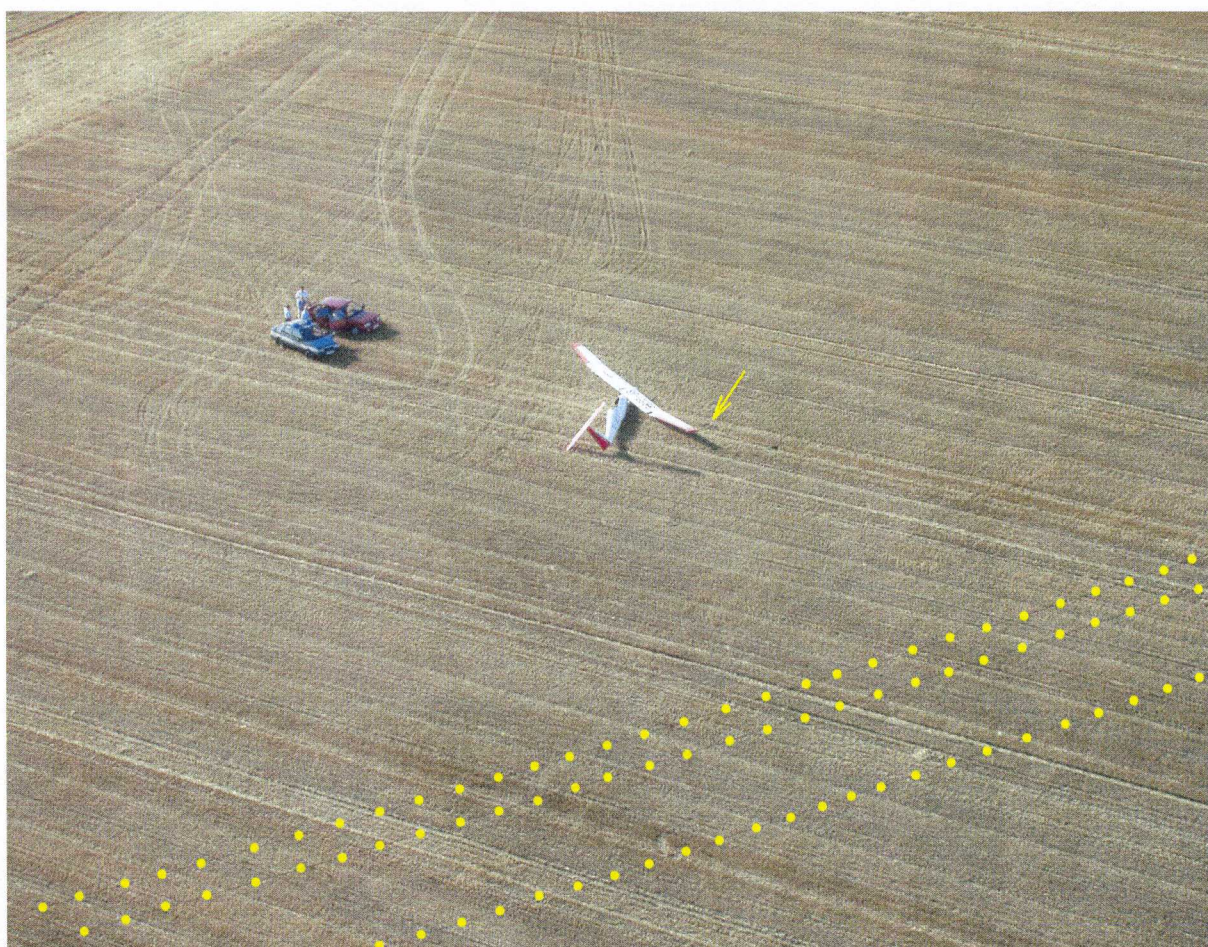
Fot.2 – Ogólny widok miejsca wypadku z lotu ptaka. Przewody linii średniego napięcia zaznaczono żółtymi kropkami. Żółta strzałka wskazuje ślad uderzenia noskiem prawego skrzydła w ziemię.

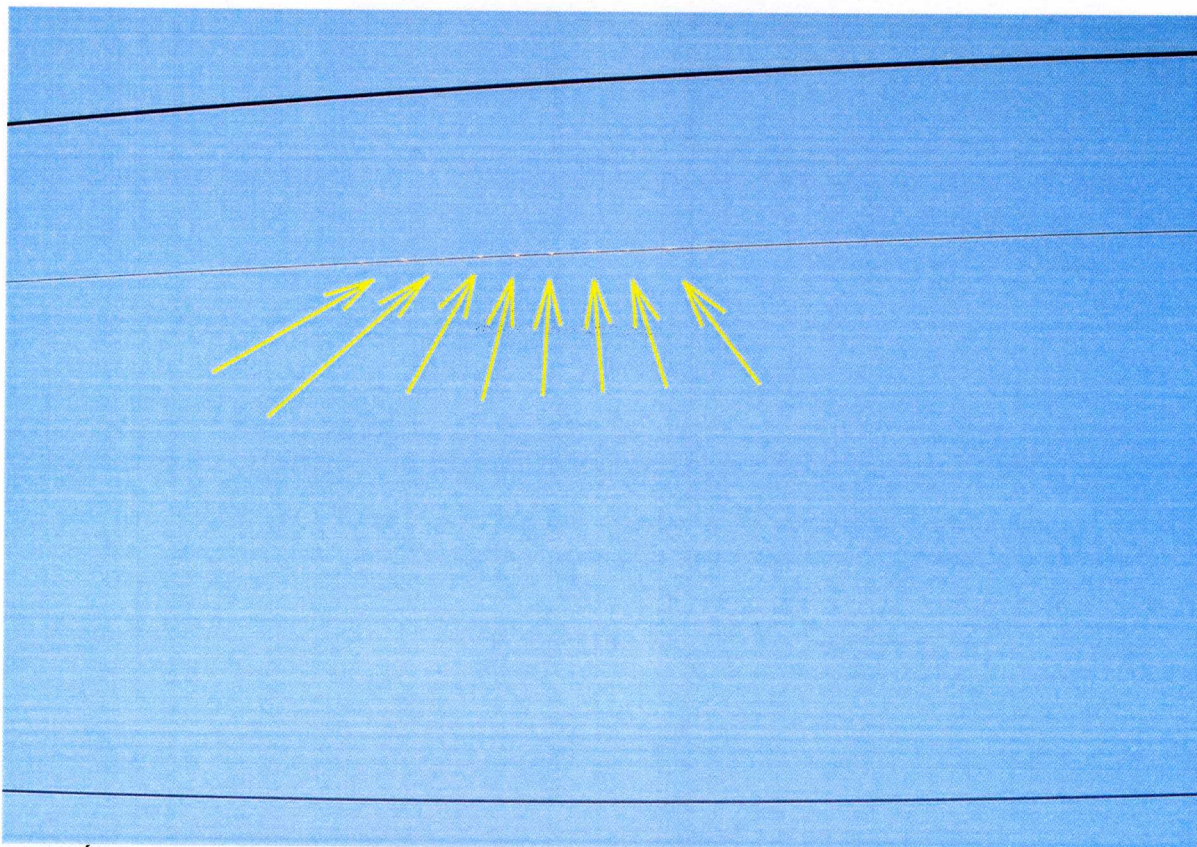
Fot.3 – Ślady lakieru z prawego skrzydła szybowca na przewodzie „0” linii średniego napięcia.

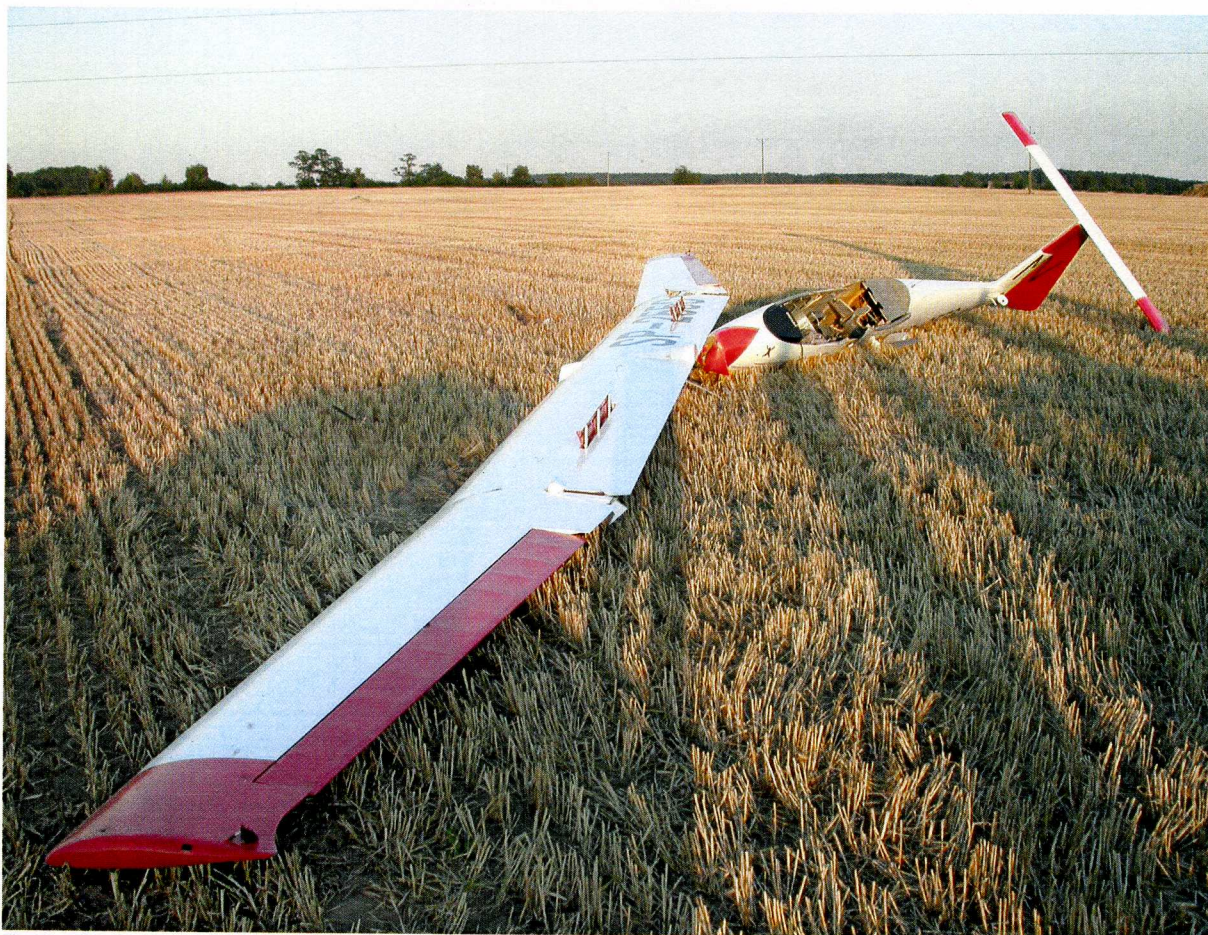
Fot.4 – Ogólny widok rozbitego szybowca na ziemi.

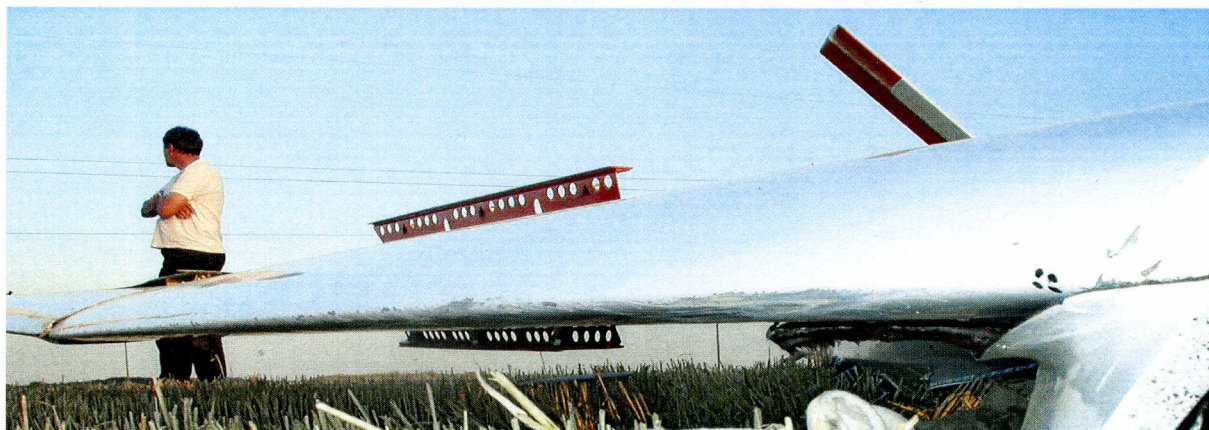
Fot.5 – Ślady kontaktu z przewodem linii średniego napięcia na nosku prawego skrzydła – zdarty lakier.

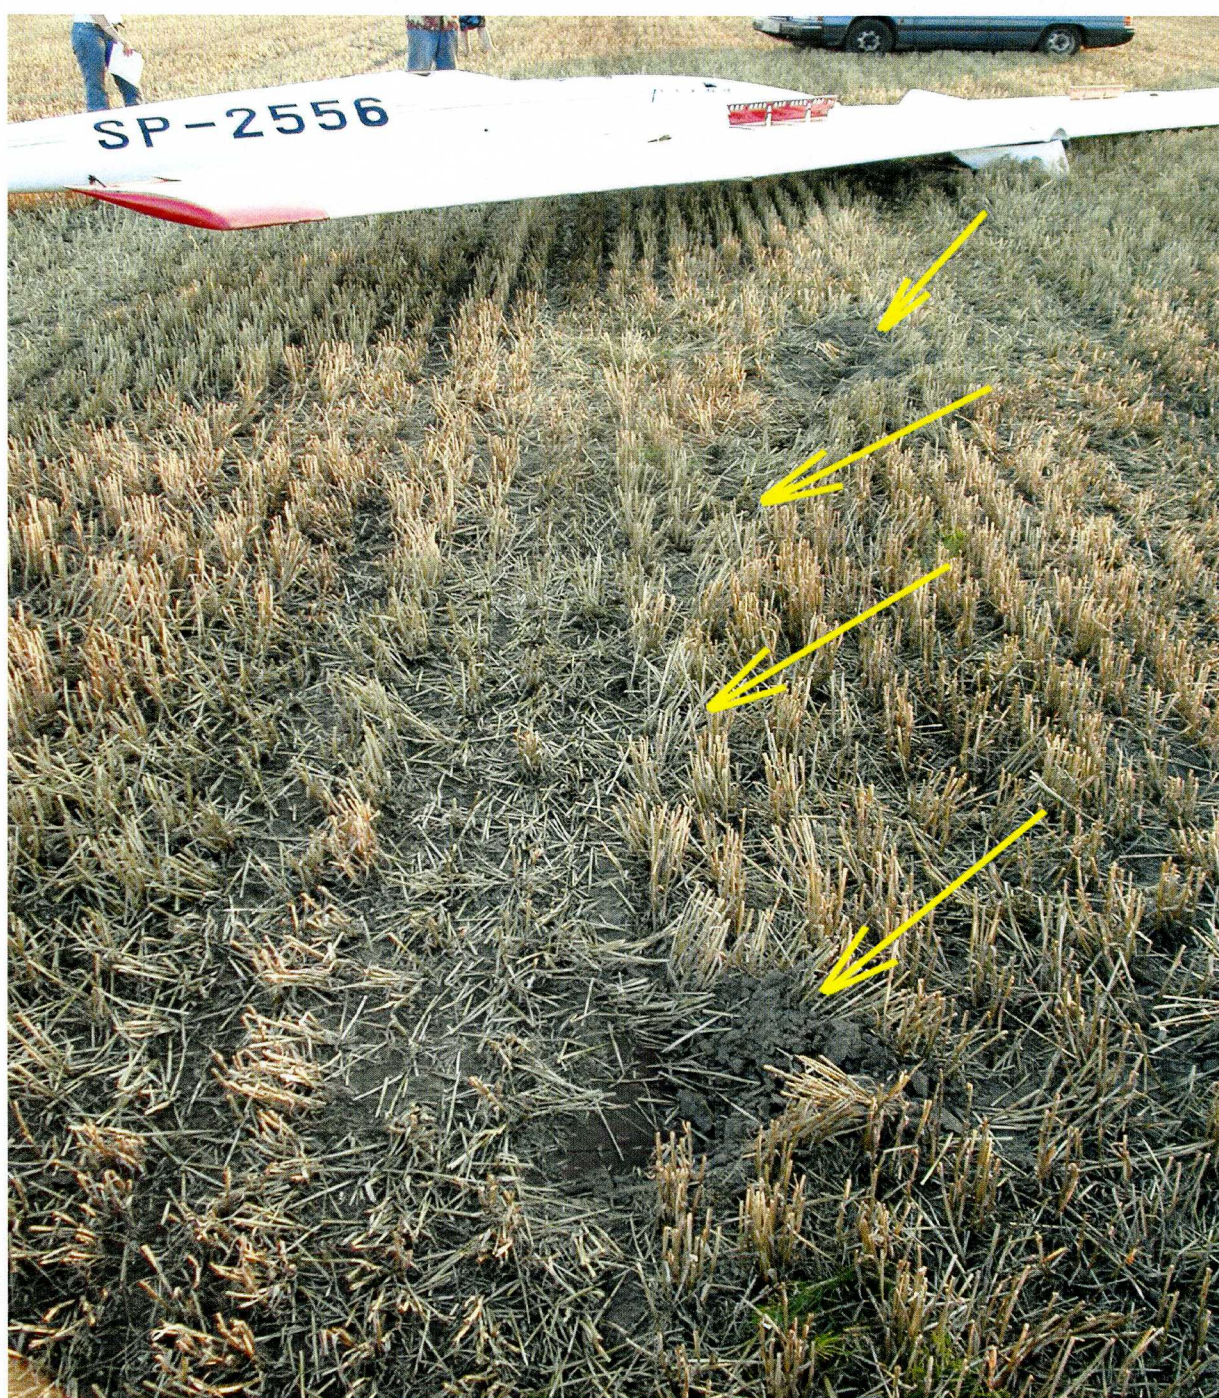
Fot.6 – Ślad uderzenia prawym skrzydłem w ziemię, wskazany strzałkami.

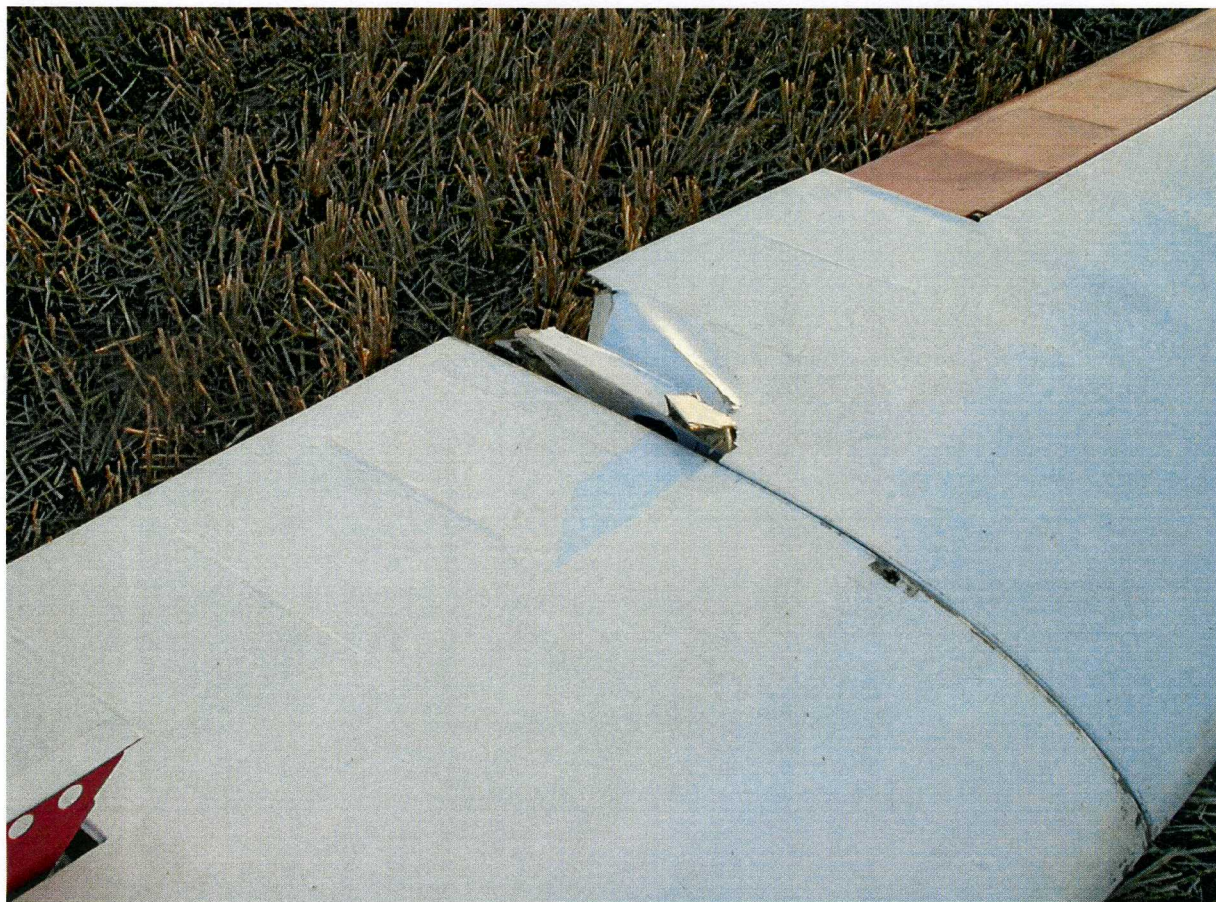
Fot.7 – Uszkodzenia na połączeniu środkowej i lewej części skrzydła.

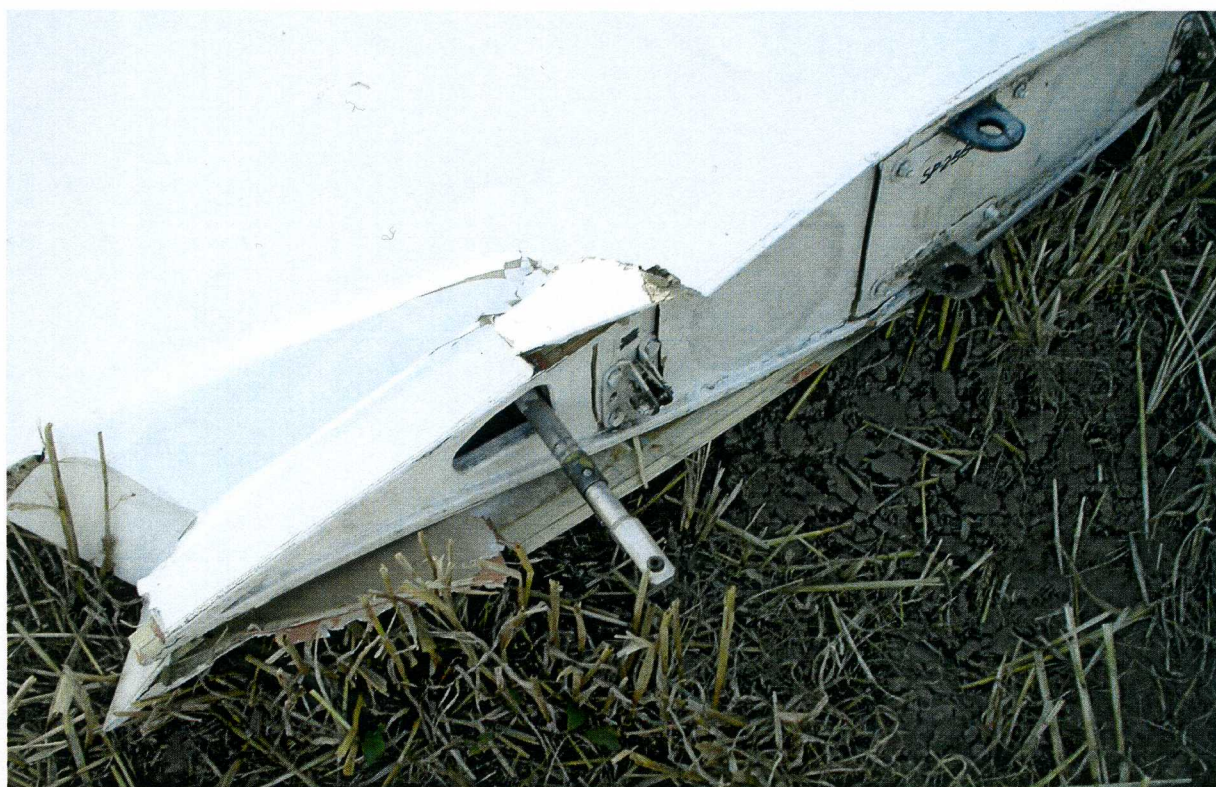
Fot.8 – Złamane żebro nasadowe zewnętrznej części lewego skrzydła (po jej demontażu).

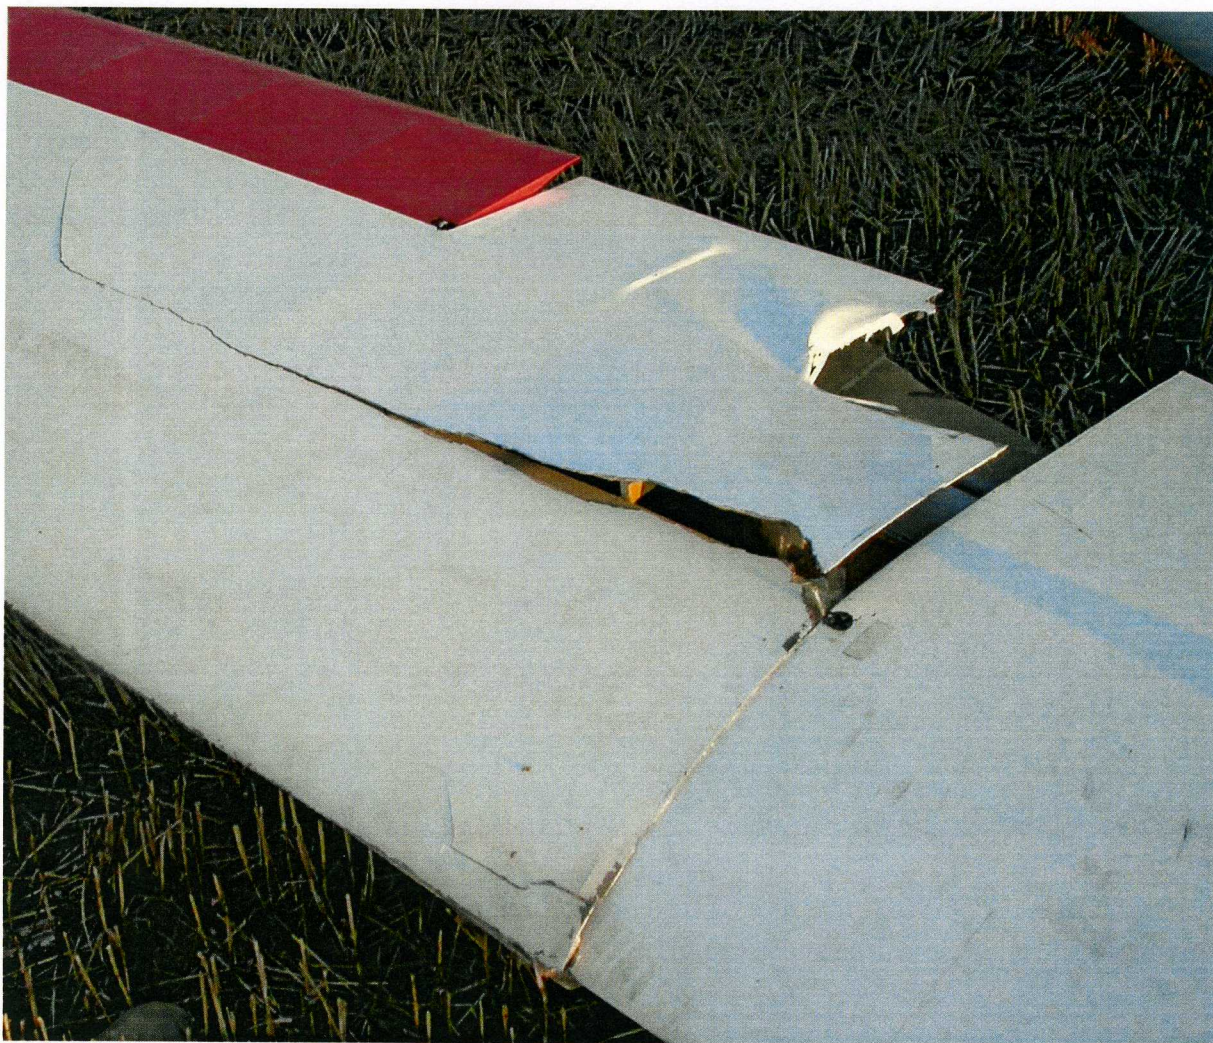
Fot.9 - Uszkodzenia na połączeniu środkowej i prawej części skrzydła.

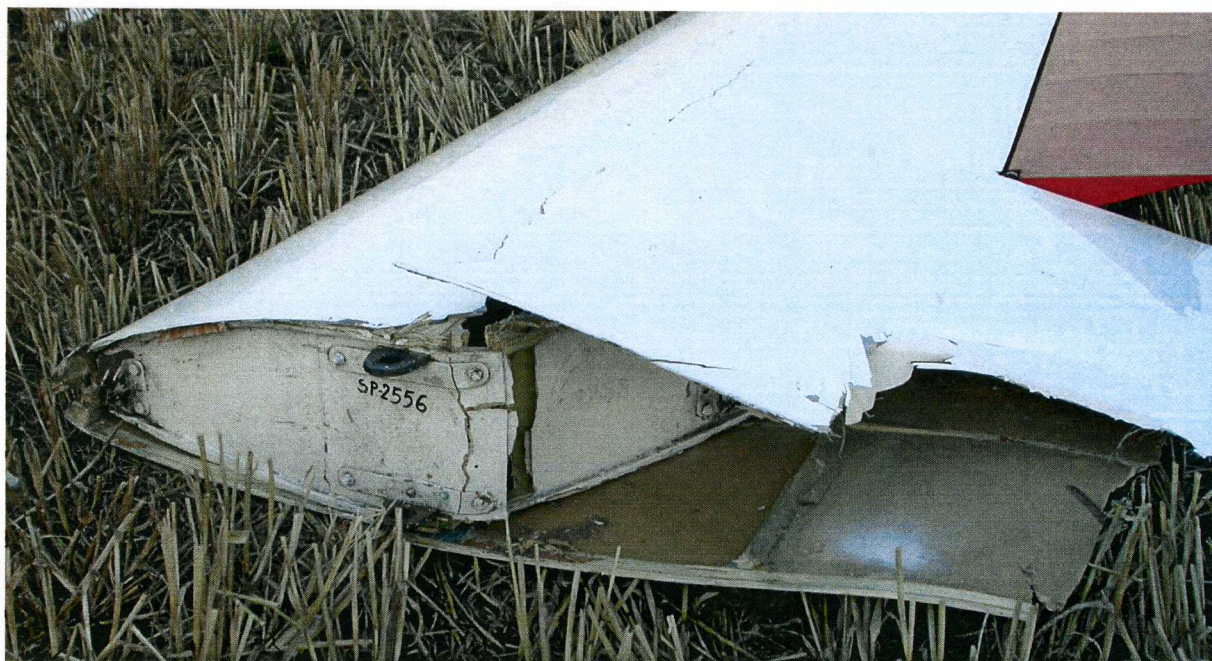
Fot.10 - Złamane żebro nasadowe zewnętrznej części prawego skrzydła (po jej demontażu).

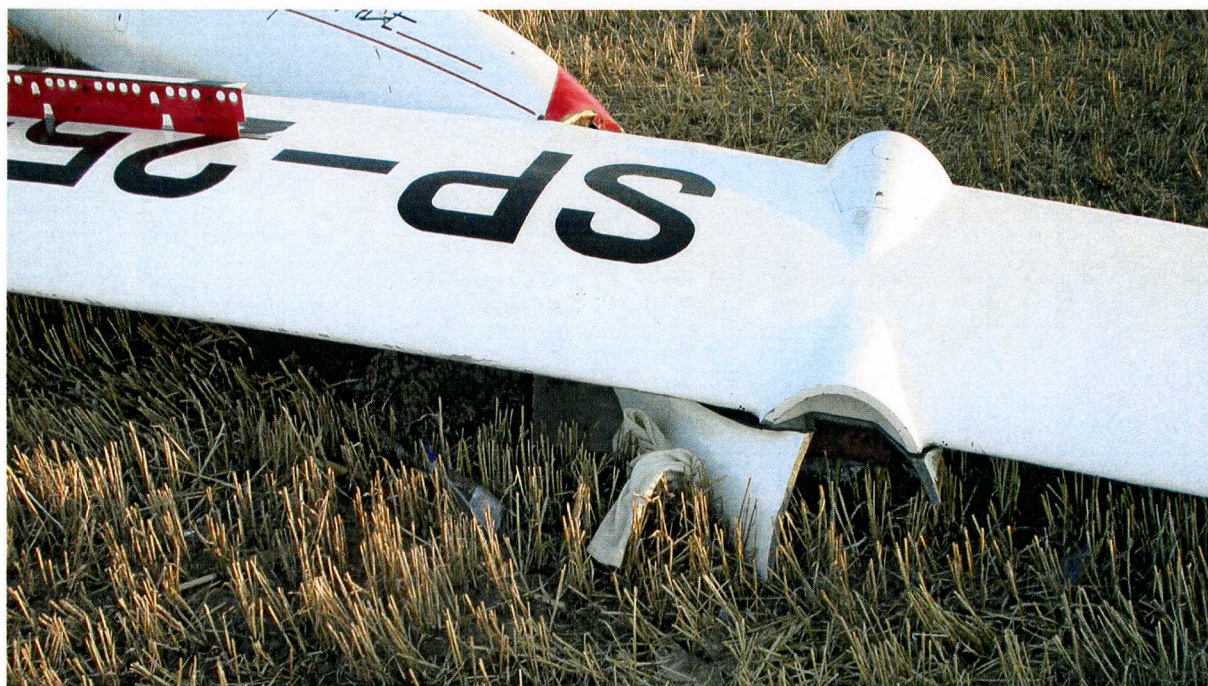
Fot.11 – Środkowa część skrzydła, oderwana od kadłuba.

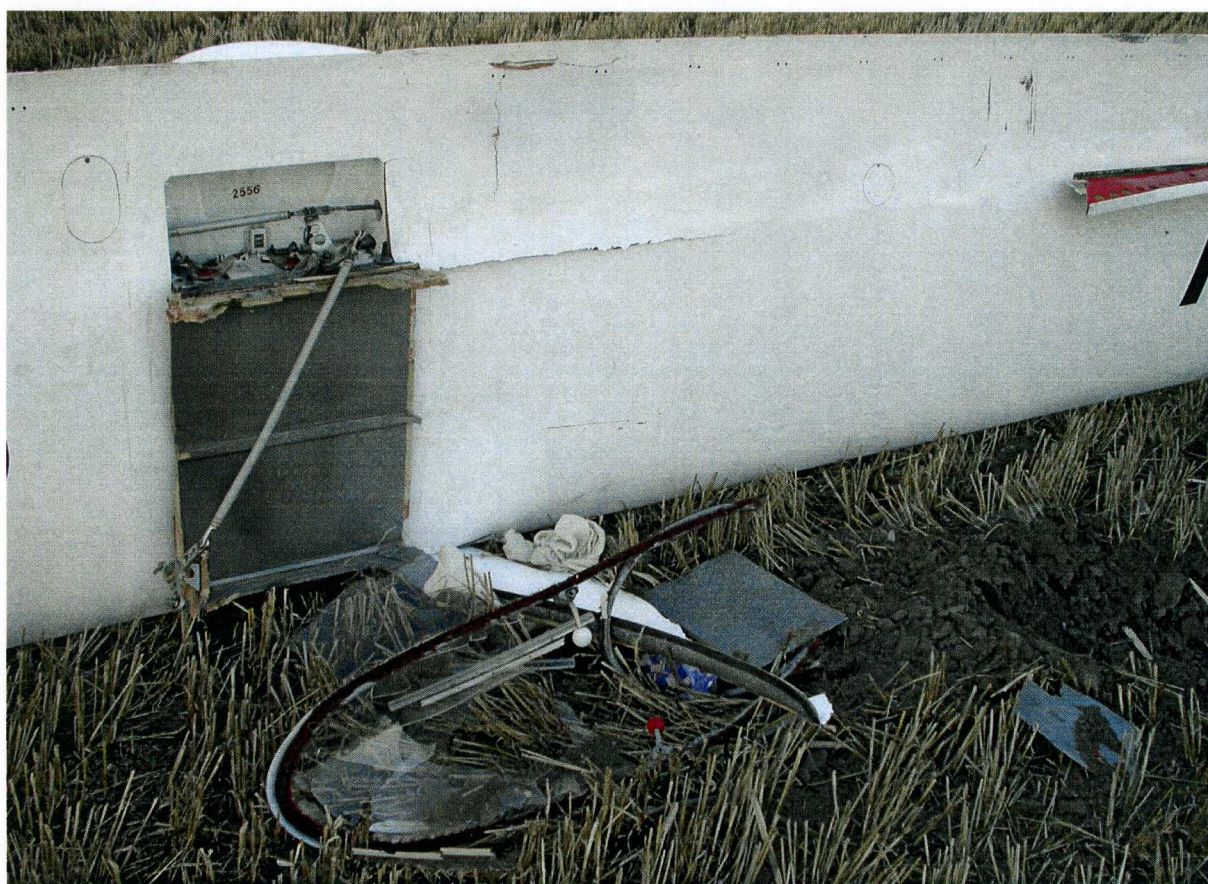
Fot.12 – Środkowa część skrzydła od spodu (po jej uniesieniu). Widoczna ścięta i zgnieciona osłona kabiny oraz wyrwane elementy układu sterowania w skrzydle i uszkodzenia dolnego pokrycia środkowej części skrzydła.

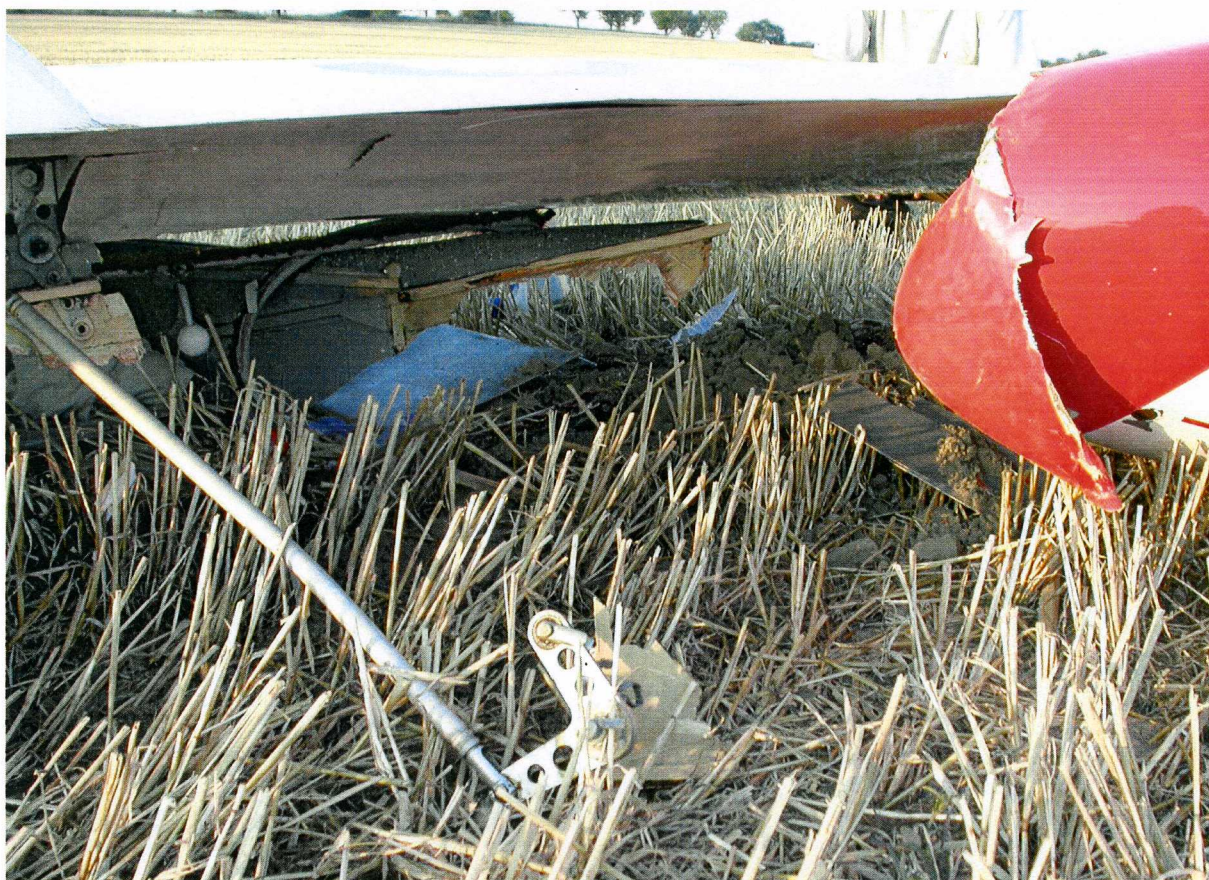
Fot.13 – Środkowa część skrzydła oderwana od kadłuba, widoczne wyrwane elementy układu sterowania w skrzydle. Po prawej stronie zdjęcia nosek kadłuba, zgnieciony wskutek uderzenia o ziemię.

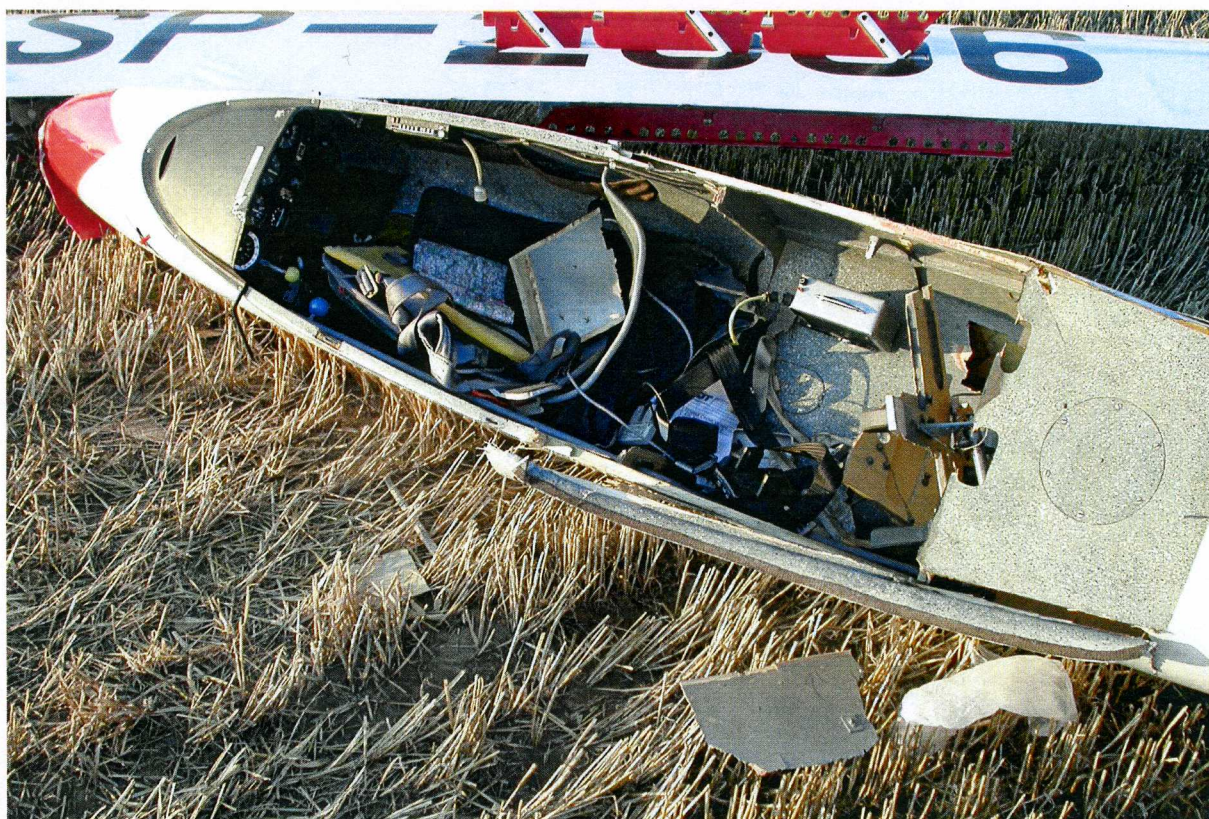
Fot.14 – Przednia część kadłuba i wnętrze kabiny – widok ogólny.

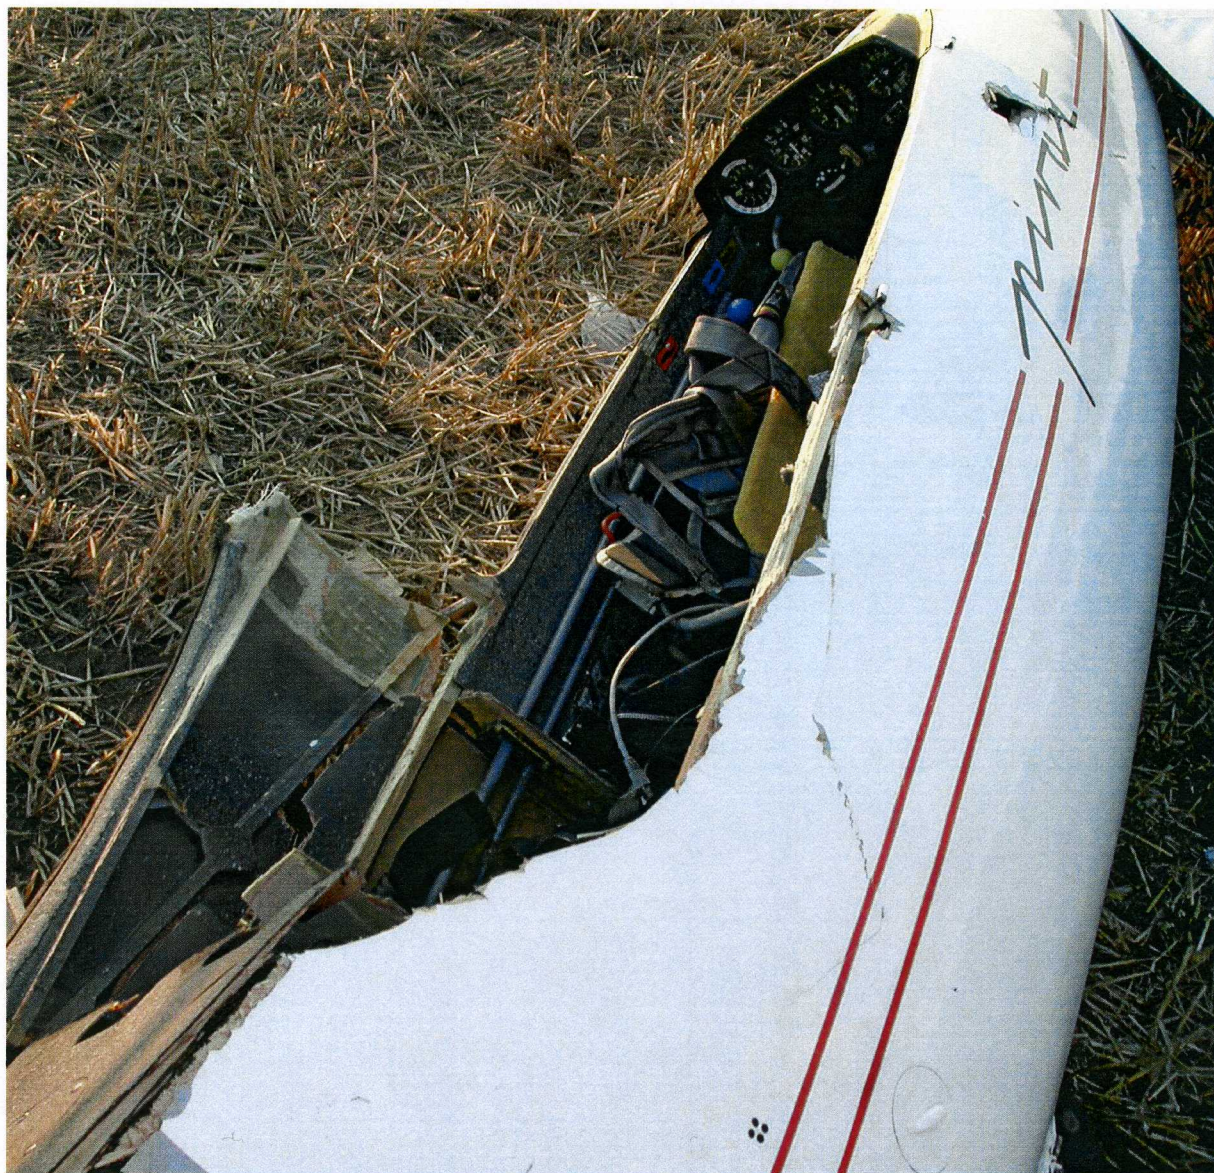
Fot.15 – Przednia część kadłuba z prawej strony.

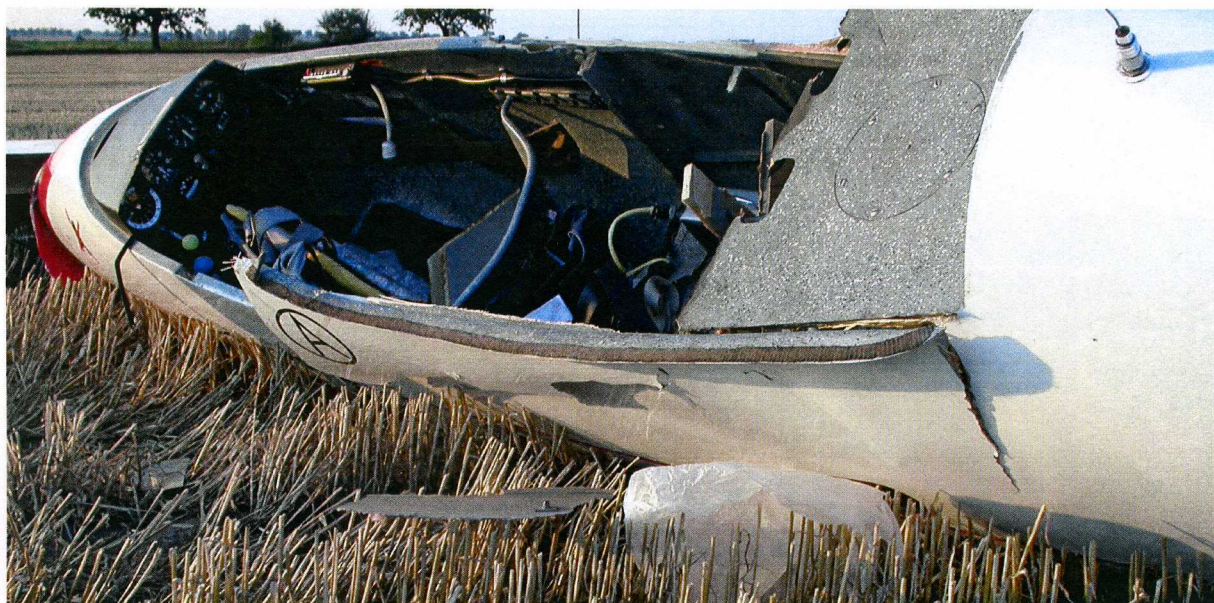
Fot.16 – Przednia część kadłuba z lewej strony.

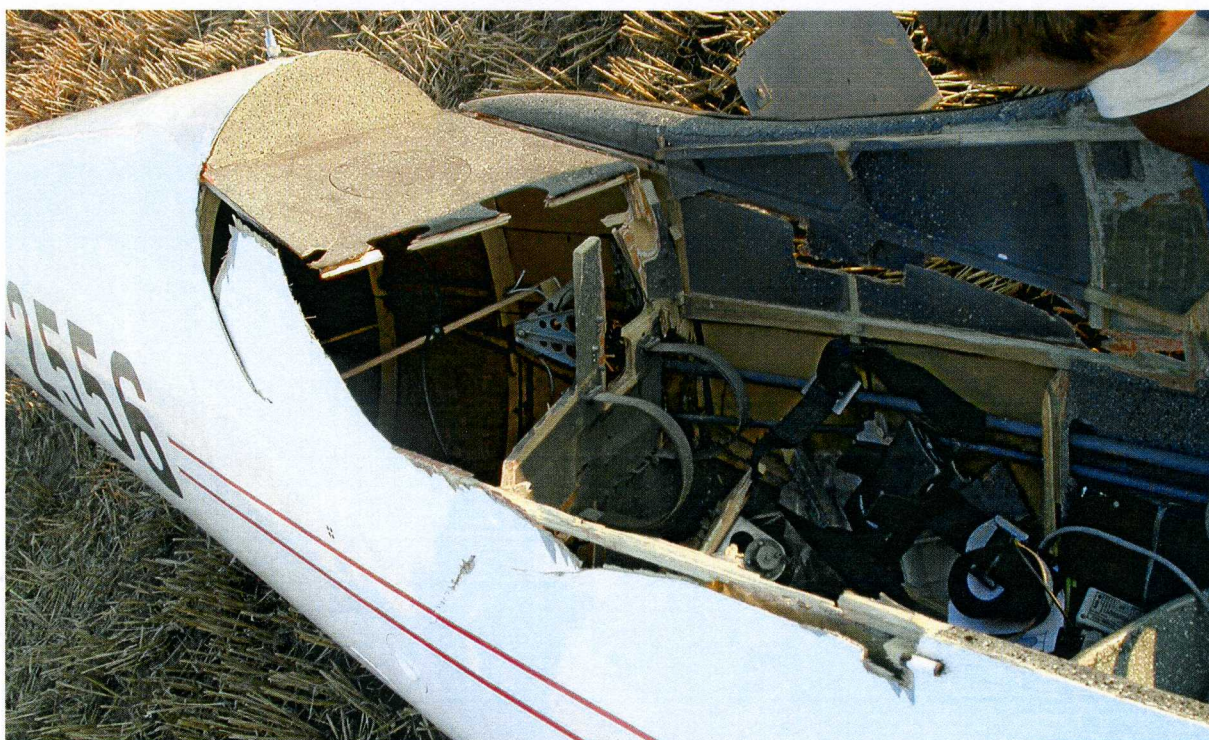
Fot.17 – Tylna część kabiny pilota.

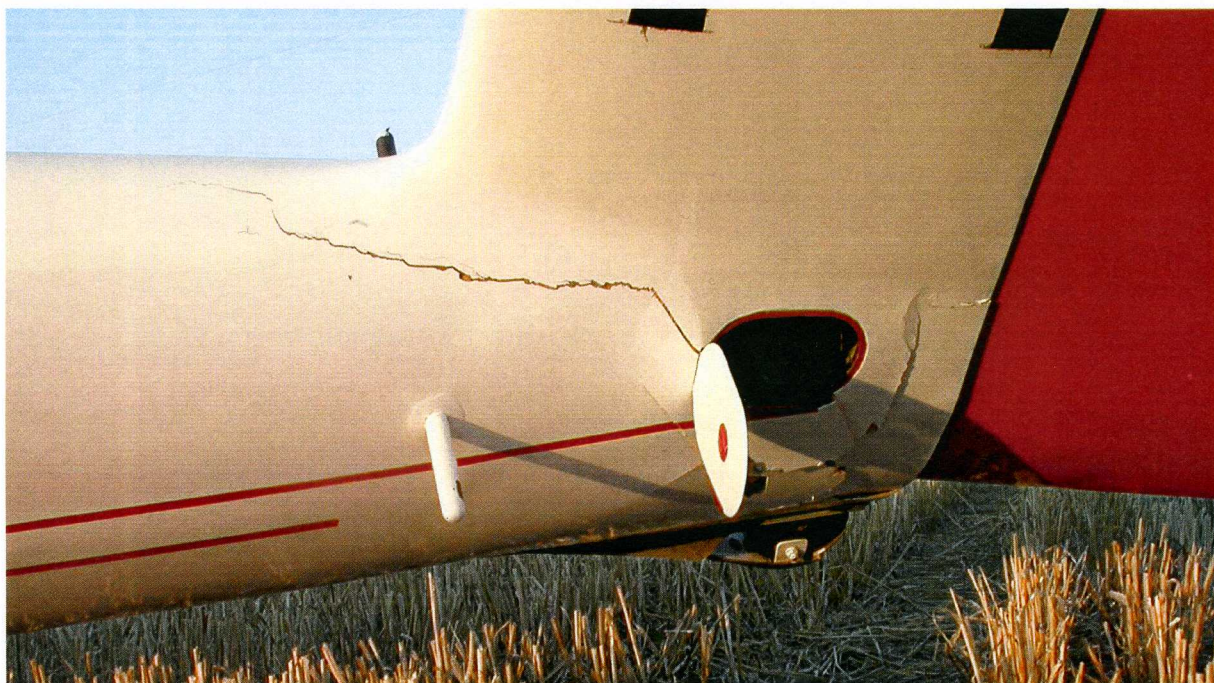
Fot.18 – Tylna część kadłuba – widoczne uszkodzenia u nasady zamocowania usterzenia pionowego.
