**ALBUM ILUSTRACJI**  
**z wypadku samolotu Cessna A152; SP-KCU**  
**04 września 2004 r., Borzęcin Duży**

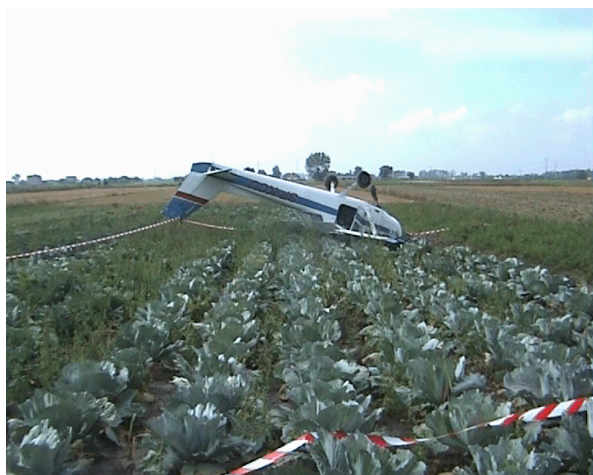
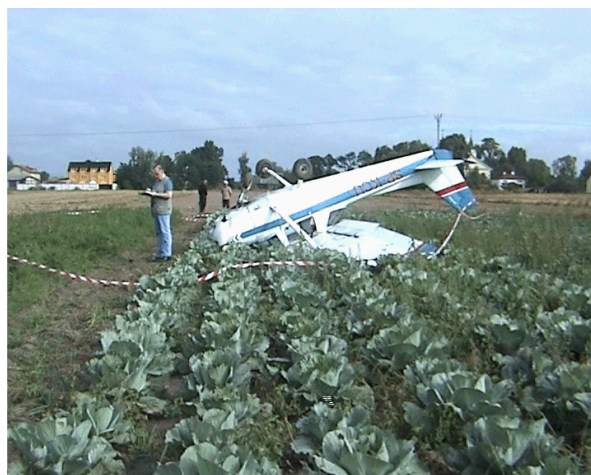
5 i 6 – Widoki skapotowanego samolotu na miejscu wypadku z lewej i prawej strony.

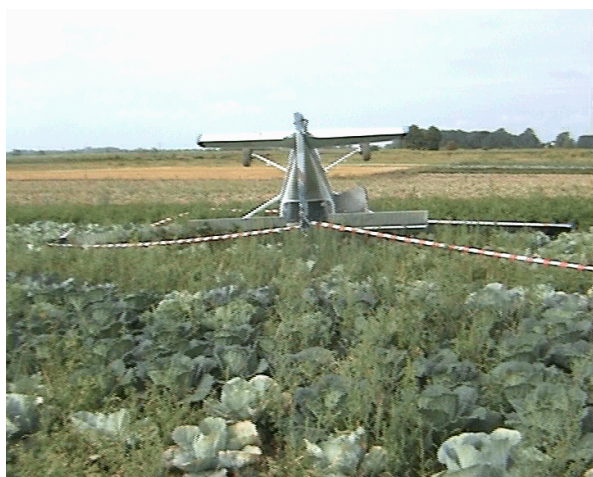
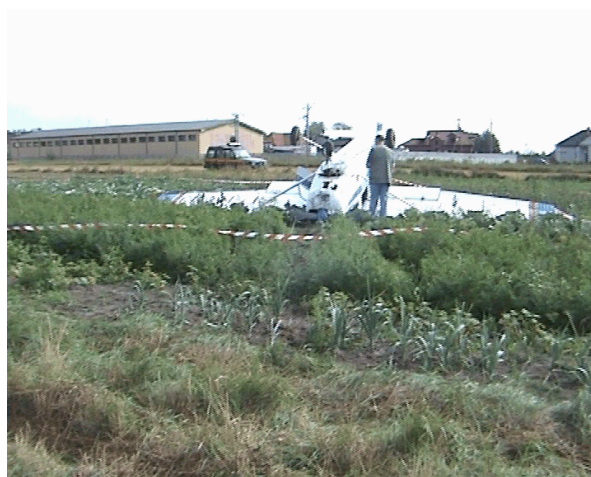
7 i 8 – Widoki skapotowanego samolotu na miejscu wypadku z tyłu i z przodu. Dobrze widoczne kłapy wypuszczone na kąt „do startu”.

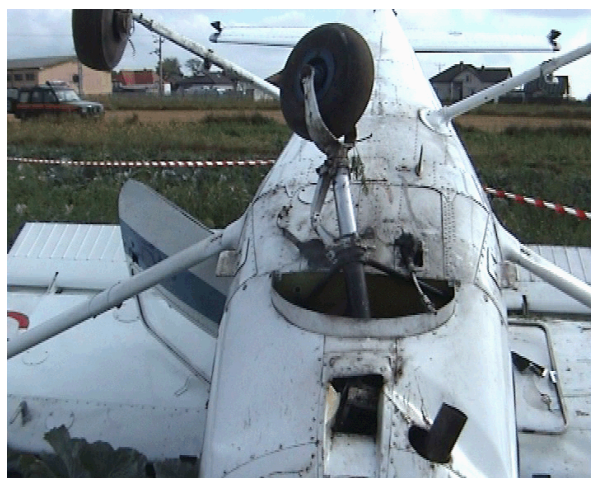
10 – Zbliżenie uszkodzonego samolotu – widoczne wyłamane podwozie przednie i uszkodzenia dolnej osłony silnika.

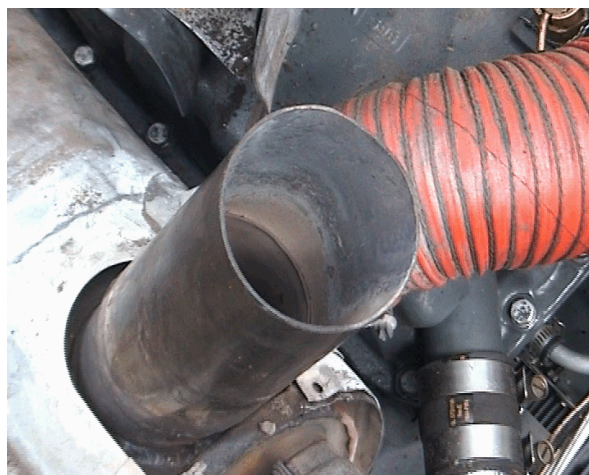
12 – Zbliżenia elementów układu wydechowego. Widać brak sadzy na wewnętrznej powierzchni rury wydechowej.

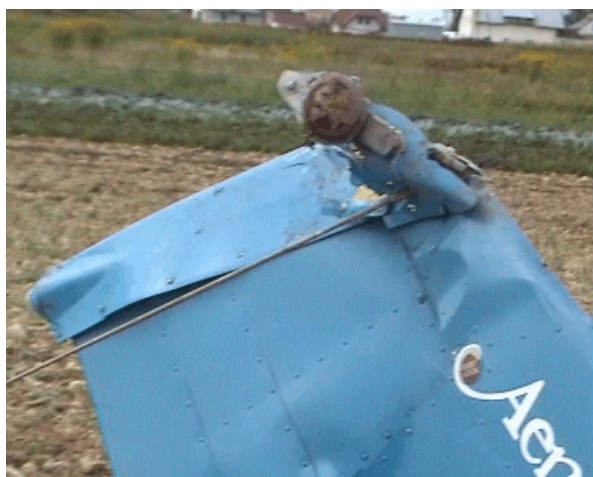
13 – Końcówka usterzenia pionowego z widocznymi uszkodzeniami (widok po odwróceniu samolotu i postawieniu na kołach).

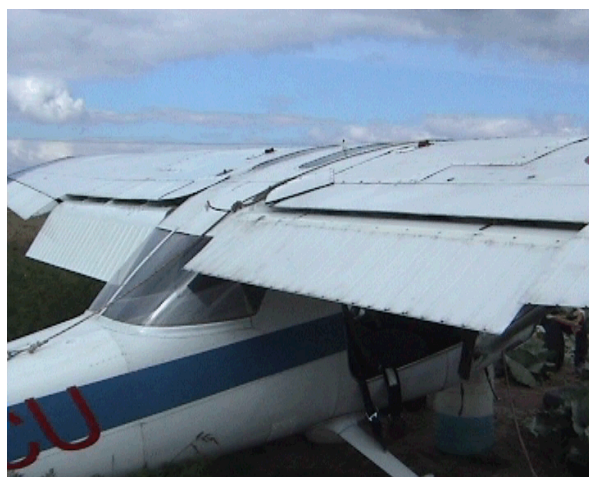
14 – Widok na górną powierzchnie skrzydeł po postawieniu samolotu na kołach; widoczne uszkodzenia pokryć.

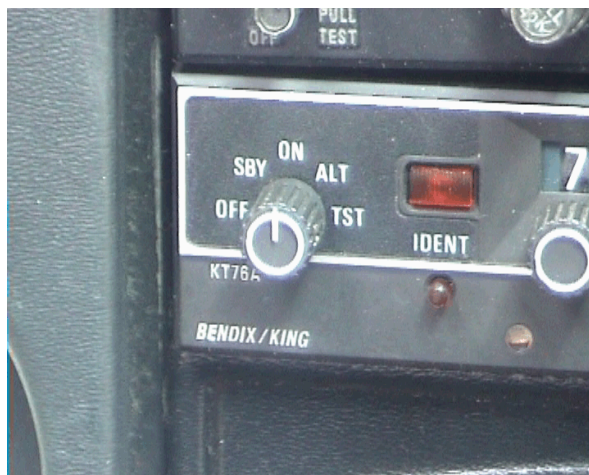
18 – Położenie przełącznika funkcji transpondera.

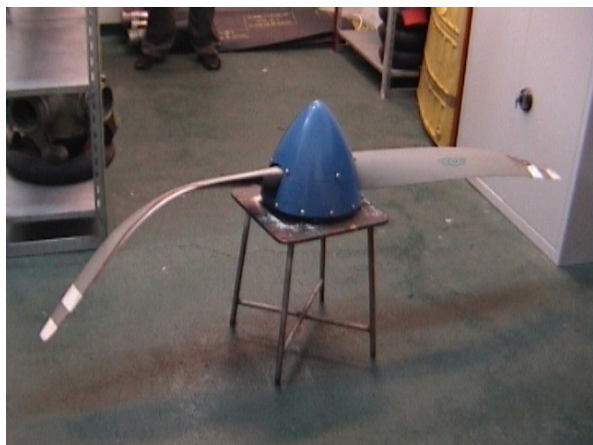
21 – Uszkodzone śmigło z kołpakiem po demontażu – widok ogólny.

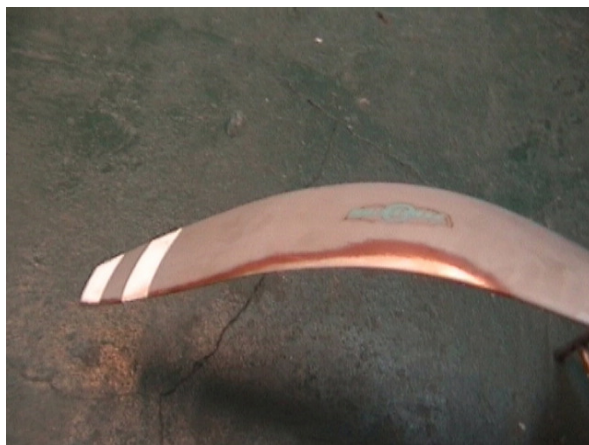
22 – Zagięta i zdarta końcówka łopaty śmigła.

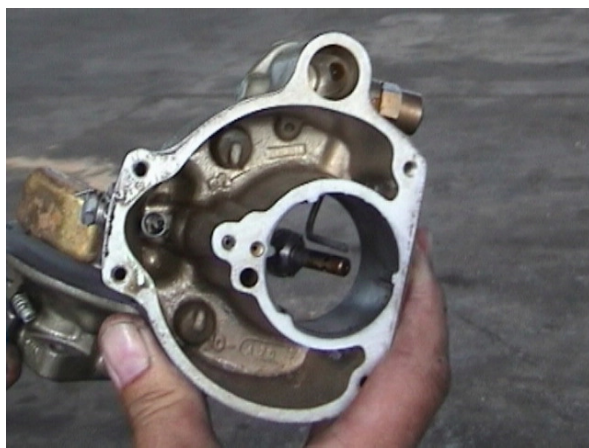
24 – Komora pływakowa gaźnika – widoczny brak śladów zanieczyszczeń.

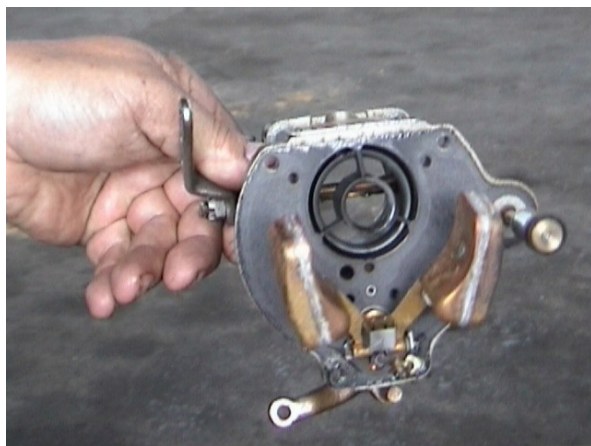
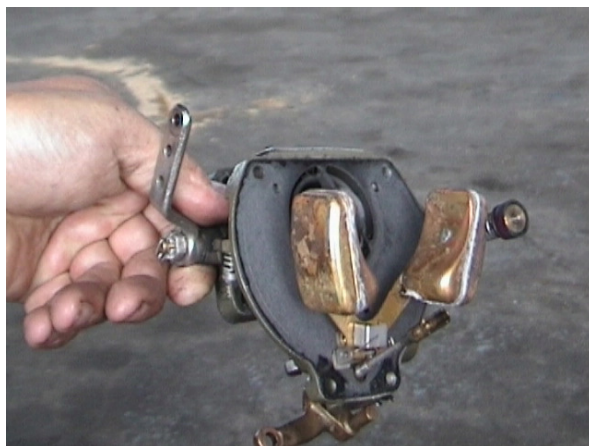
25 i 26 – Zdemontowany gaźnik – widoczne pływaki i ich stan.
