**RZECZPOSPOLITA POLSKA**  
**MINISTERSTWO INFRASTRUKTURY**  
**PAŃSTWOWA KOMISJA BADANIA WYPADKÓW LOTNICZYCH**

# **RAPORT KOŃCOWY**

**Poważny incydent nr: 236/04**

**Niebezpieczne zbliżenie  
pomiędzy samolotami EMB 145 i ATR 72  
w dniu 26 sierpnia 2004 r.**

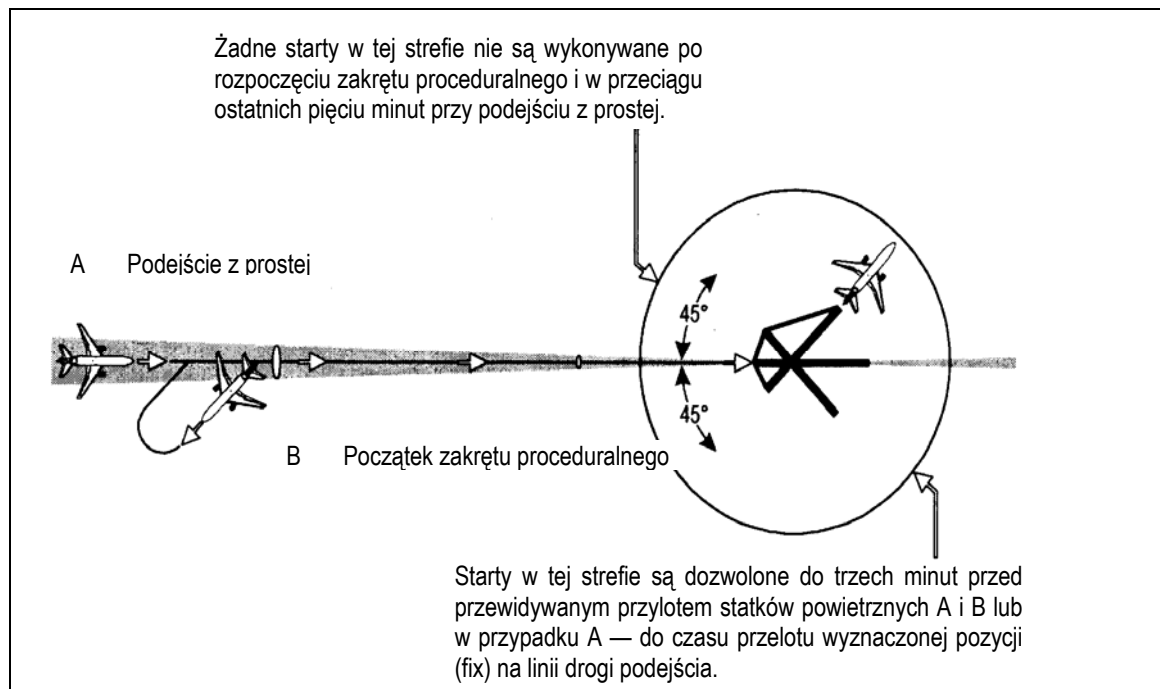
**Rysunek 5-38. Separacja odlatujących i przylatujących statków powietrznych**  
(patrz ust. 5.7.1.1. lit. b) i ust. 5.7.1.2. lit. b))

5.4.1.1. Jeżeli przylatujący statek powietrzny wykonuje pełne podejście według wskazań przyrządów, wówczas odlatujący statek powietrzny może wystartować:

- a) w każdym kierunku aż do chwili, kiedy przylatujący statek powietrzny rozpocznie zakręt proceduralny lub zakręt podstawowy prowadzący do podejścia końcowego;
- b) w kierunku, który różni się przynajmniej o 45° od kierunku przeciwnego kierunkowi podejścia, po rozpoczęciu przez przylatujący statek powietrzny zakrętu proceduralnego lub podstawowego prowadzącego do podejścia końcowego pod warunkiem, że start zostanie wykonany przynajmniej na 3 minuty przed czasem, w którym przewiduje się, że przylatujący statek powietrzny znajdzie się nad początkiem oprzyrządowanej drogi startowej (patrz rys. 5-38).

5.4.1.2. Jeżeli przylatujący statek powietrzny wykonuje podejście z prostej, to odlatujący statek powietrzny może wystartować:

- a) w każdym kierunku — przynajmniej na 5 minut przed czasem, w którym przewiduje się, że przylatujący statek powietrzny znajdzie się nad oprzyrządowaną drogą startową;
- b) w kierunku, który różni się przynajmniej o 45° od kierunku przeciwnego kierunkowi podejścia przylatującego statku powietrznego:

- 1) przynajmniej na 3 minuty przed czasem, w którym według przewidywań przylatujący statek powietrzny znajdzie się nad początkiem oprzyrządowanej drogi startowej (patrz rys. 5-38); lub
- 2) zanim przylatujący statek powietrzny minie wyznaczoną pozycję (fix) na linii drogi podejścia; pozycja tego punktu powinna być określona przez właściwą władzę ATS w konsultacji z użytkownikami.

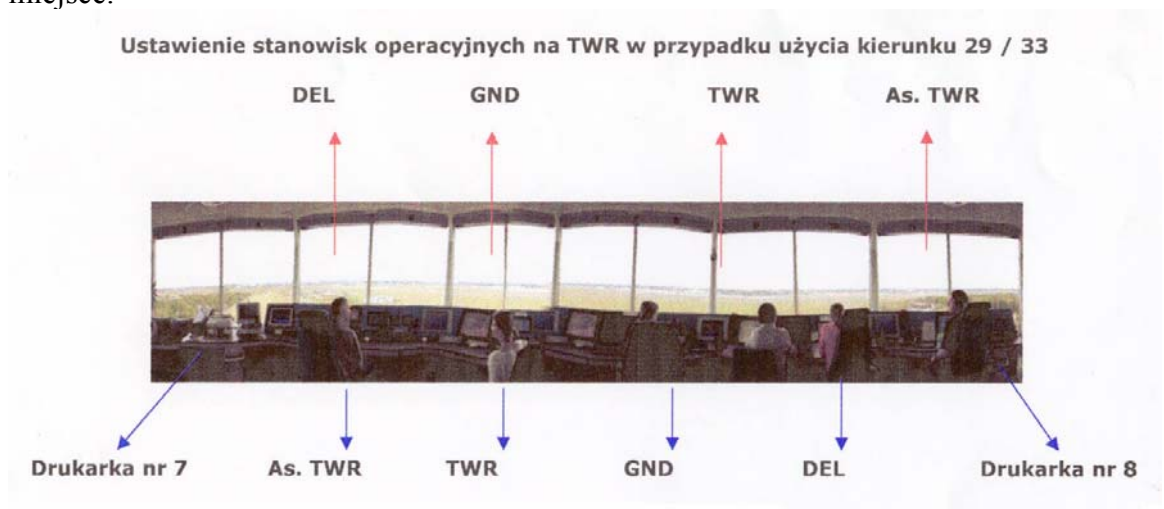
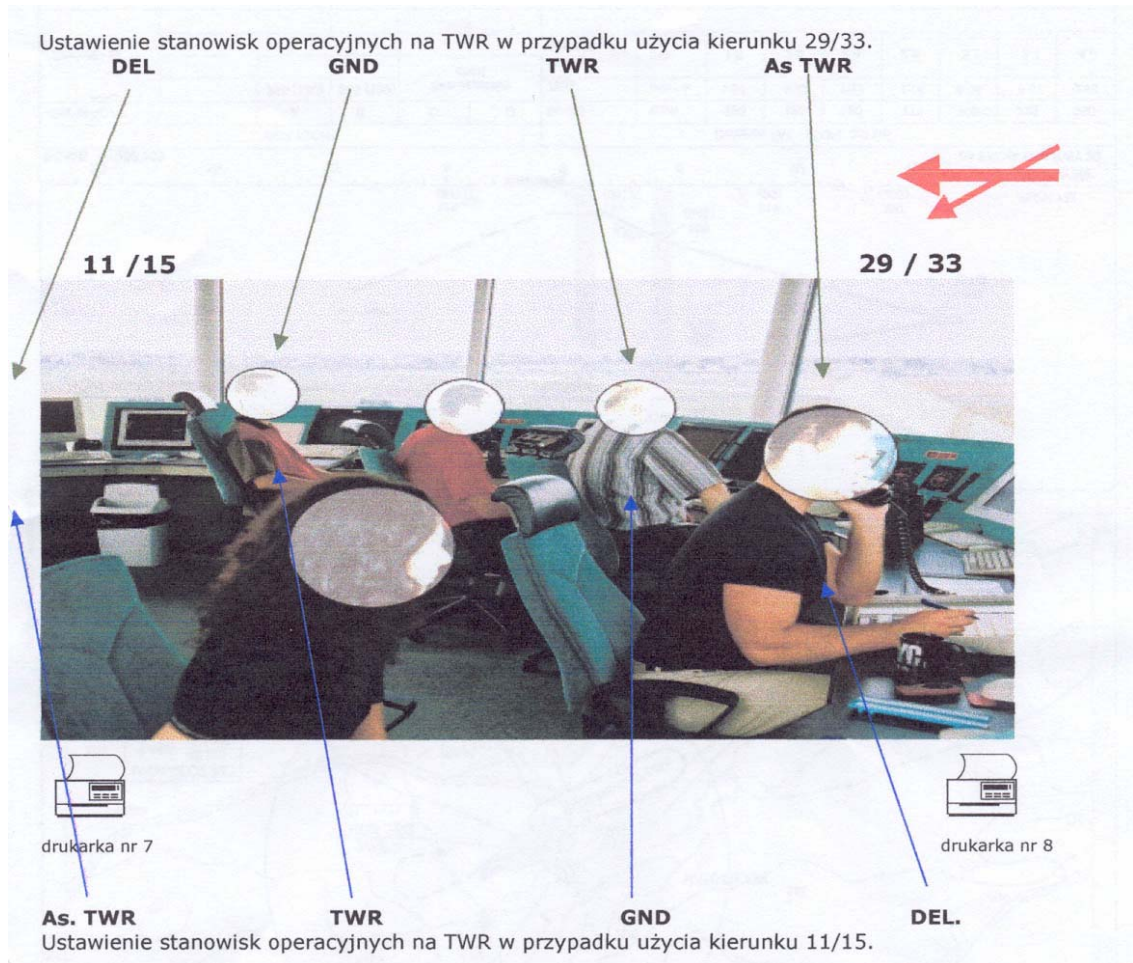
##### **Ustawienie stanowisk na TWR EPWA w przypadku użycia kierunku RWY11/15**

W przypadku zmiany nocnej, konfiguracja stanowisk TWR pozostaje w takiej konfiguracji jak w czasie ostatniej zmiany dziennej używającej danego ustawienia RWY29/33 lub RWY11/15.

Instrukcja operacyjna TWR nie zawiera zapisu dotyczącego procedury konfiguracji stanowisk operacyjnych w przypadku zmiany kierunku do startu i lądowania na kierunek przeciwny.

Jednym z wymagań operacyjnych systemu przy zmianie stanowisk z kierunku RWY 11/15 na kierunek RWY29/33 jest konieczność włączenia drukarki nr 7 zanim wyłączy się drukarkę nr 8 i odwrotnie. Nigdy nie powinno dojść do takiej sytuacji, kiedy obie drukarki są wyłączone, może to doprowadzić do utraty paska postępu lotu a tym samym wydrukowania go na innej drukarce APP co w dniu 25/26 sierpnia 2004 r. miało miejsce.

2. Uzupełnić zapisy w INOP TWR EPWA pkt 1.1.5 o nakaz zmiany konfiguracji radaru SMR.
3. Wprowadzić zapis w INOP TWR EPWA o obowiązku rekonfiguracji stanowisk operacyjnych przy zmianie kierunków do lądowania.

5. Uzupełnić sekcję VII INOP TWR EPWA o zapis o radarze SMR.
6. Rozważyć wprowadzenie do obowiązków kontrolera TWR jednoznacznego zapisu o nakazaniu przerwania podejścia do lądowania w przypadku przedłużającej się niemożności wydania zgody na lądowanie.
