**ALBUM ILUSTRACJI**  
**z wypadku samolotu Cessna 150; SP-KCU**  
**04 września 2004 r., Borzęcin Duży**

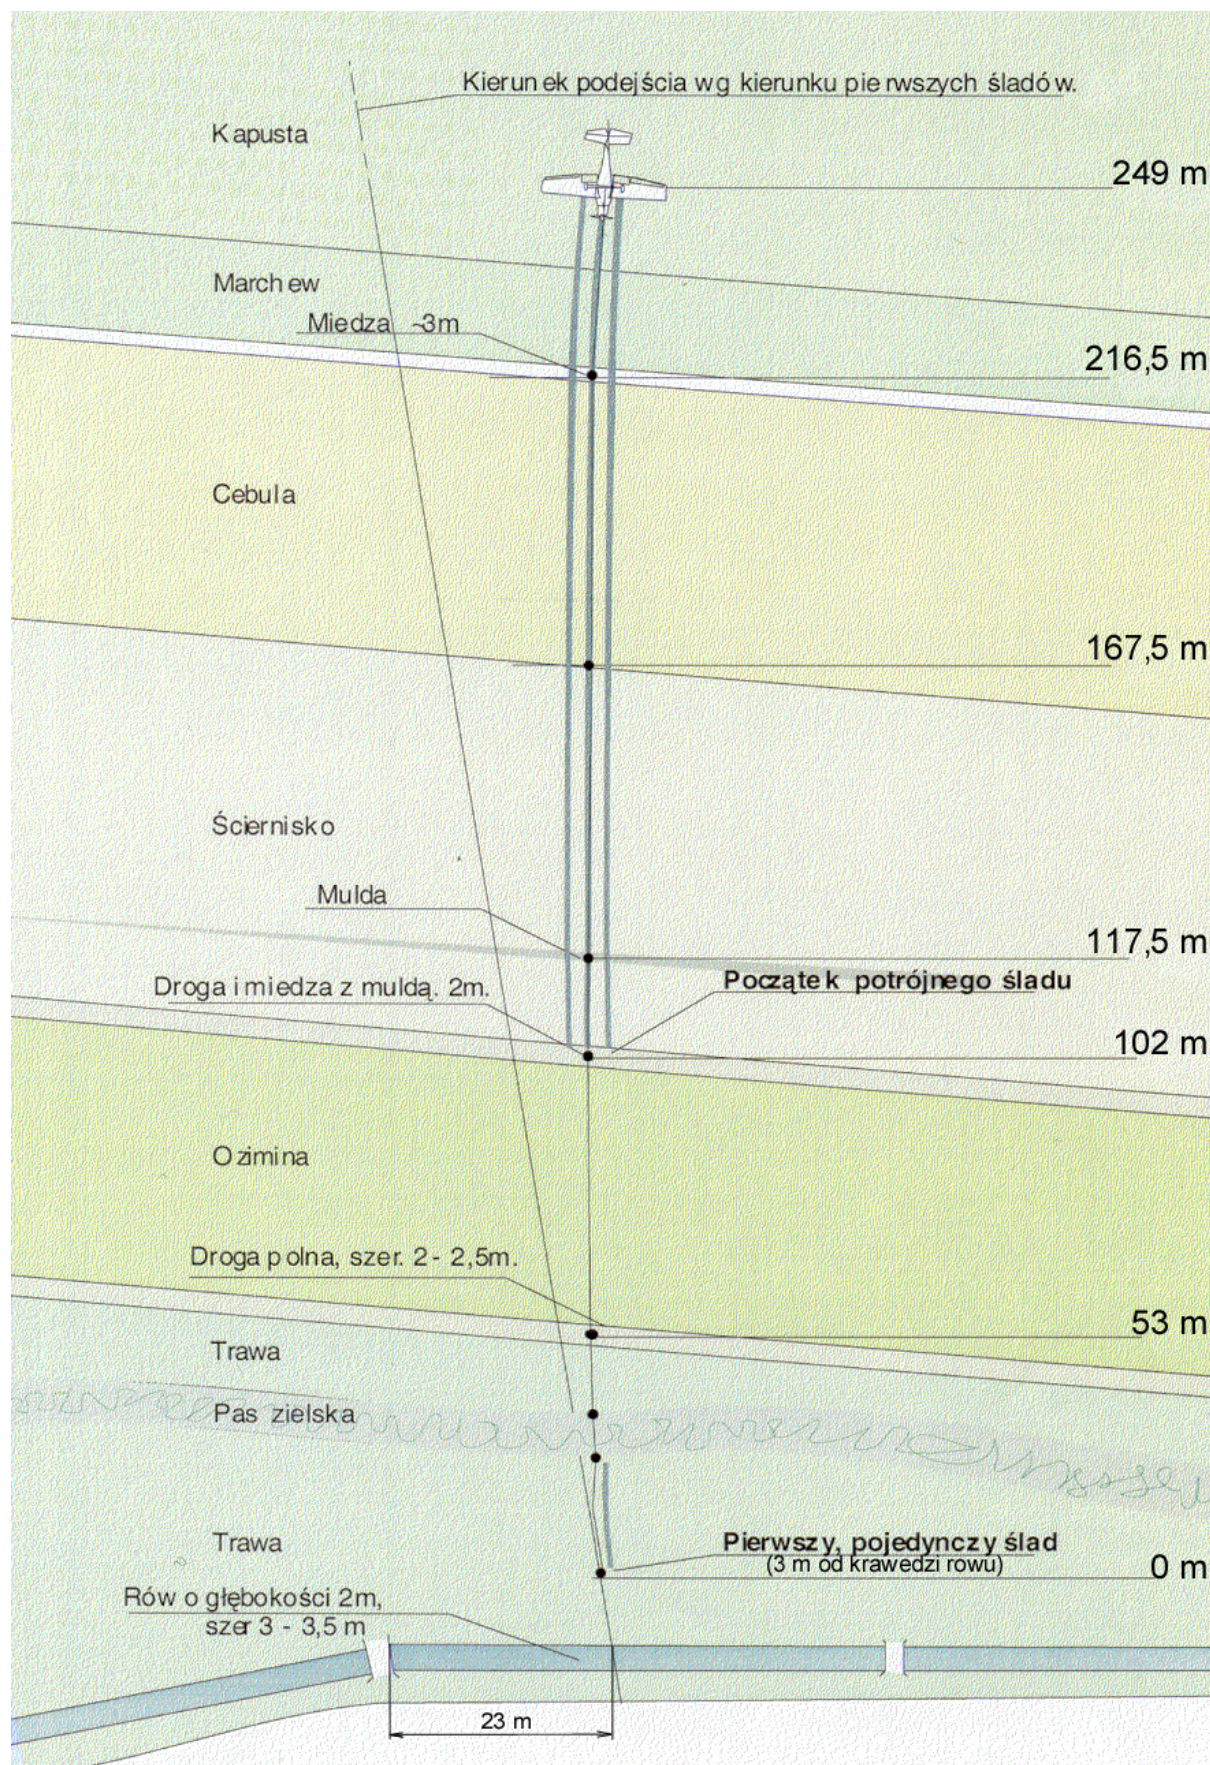
4 – Szkic miejsca wypadku z wymiarami. Granice upraw i miedze zaznaczone schematycznie, bez zachowania kąta w stosunku do linii lądowania samolotu.

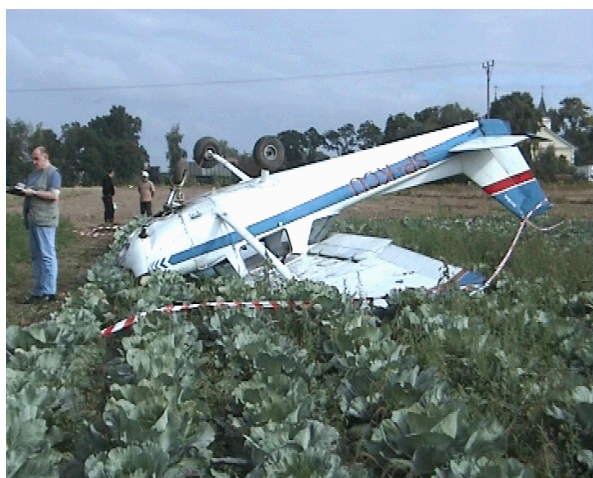
9 – Zbliżenie prawej strony samolotu.

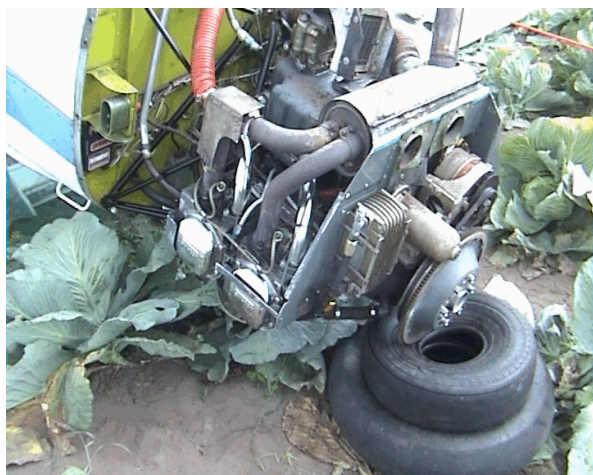
11 – Zespół napędowy samolotu na miejscu wypadku po demontażu śmigła.

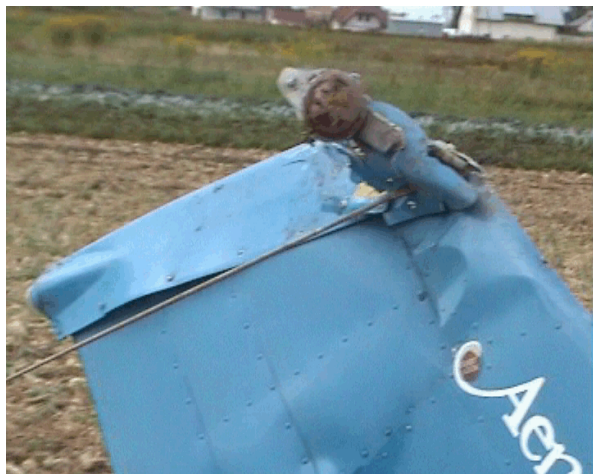
13 – Końcówka usterzenia pionowego z widocznymi uszkodzeniami (widok po odwróceniu samolotu i postawieniu na kołach).

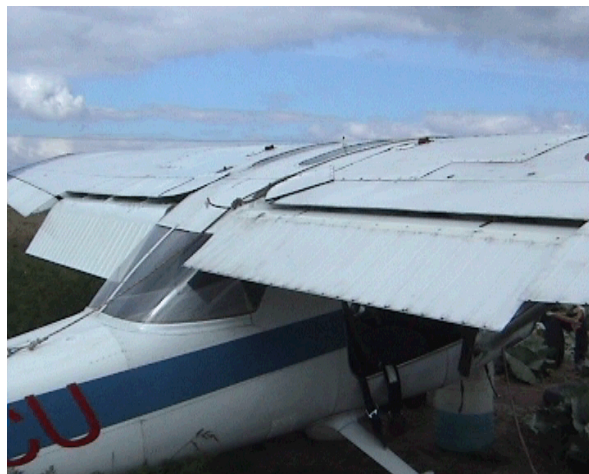
14 – Widok na górną powierzchnię skrzydeł po postawieniu samolotu na kołach; widoczne uszkodzenia pokryć.

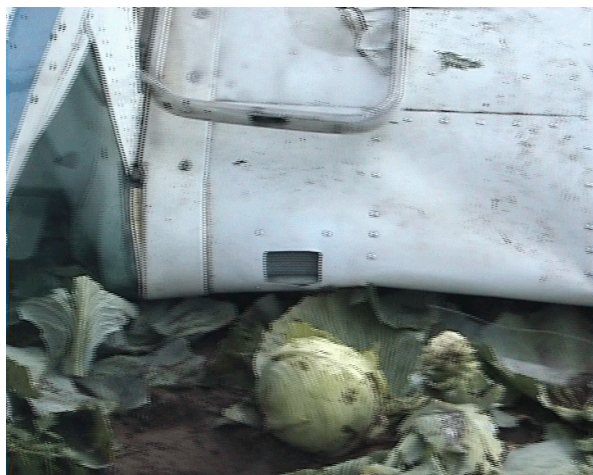
15 – Uszkodzenia noska prawego skrzydła u nasady.

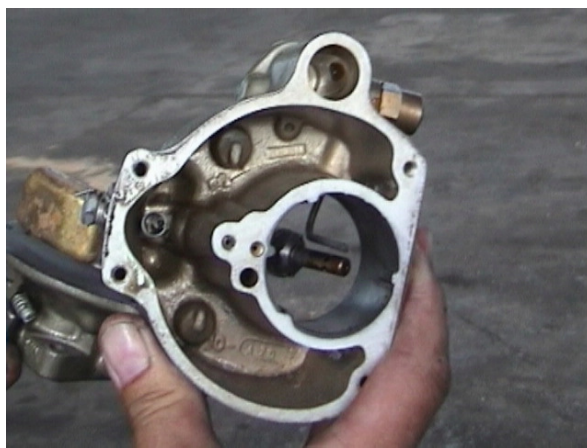
24 – Komora pływakowa gaźnika – widoczny brak śladów zanieczyszczeń.

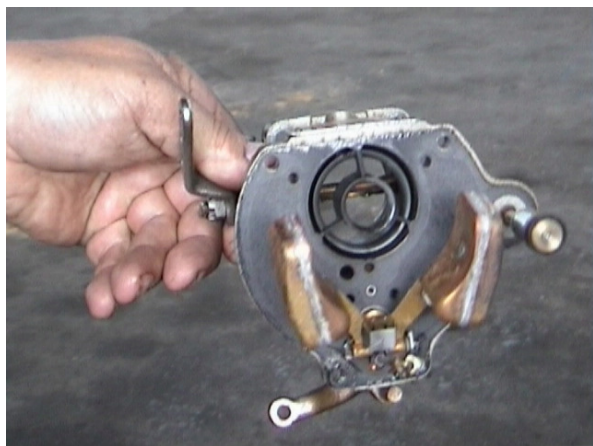
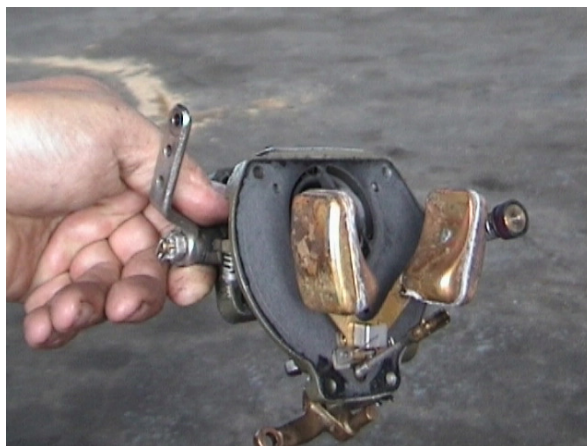
25 i 26 – Zdemontowany gaźnik – widoczne pływaki i ich stan.
