PAŃSTWOWA KOMISJA BADANIA WYPADKÓW LOTNICZYCH

RAPORT KOŃCOWY

zdarzenie nr: 252/04

samolot PZL – 104 „Wilga” znak rozp. SP – CRZ

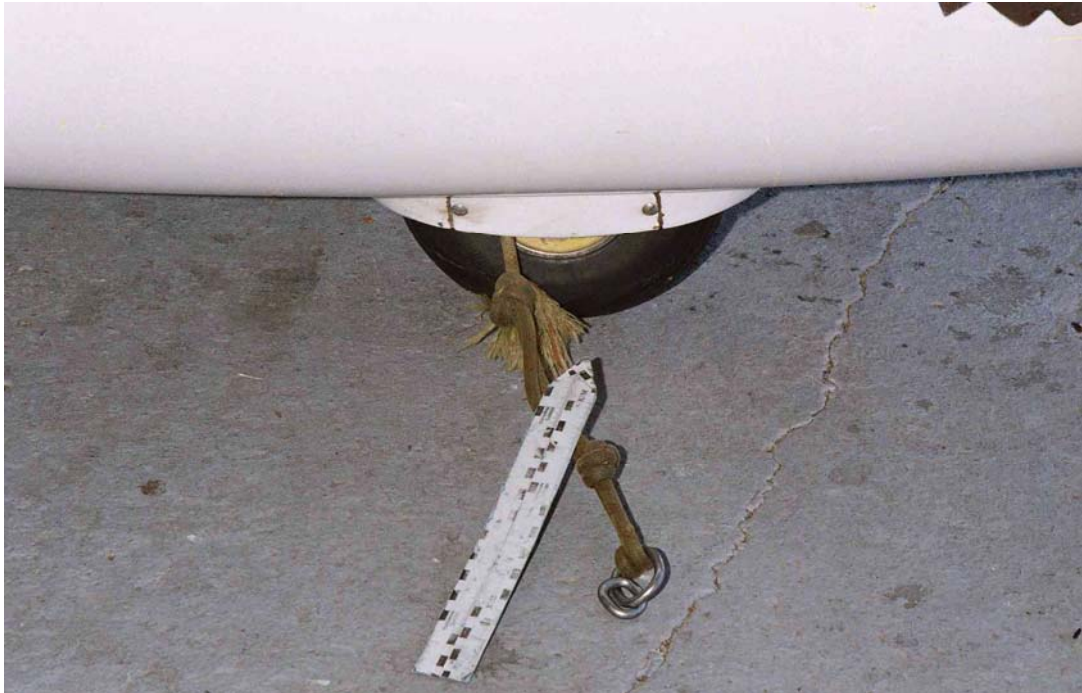
Po wylądowaniu szybowca Puchacz stwierdzono nawiniętą na oś przedniego koła od strony prawej burty końcówkę liny holowniczej.

Fot. 1 Zbliżenie podwozia szybowca SZD-50-3 Puchacz, który był holowany przez samolot SP-CRZ tuż przed wypadkiem – widoczny urwany fragment linki holowniczej, zaczepiony na przednim podwoziu

- f) Instruktor w szybowcu nie próbował przerwać startu w fazie naprężania po stwierdzeniu nieprawidłowości.
- g) Pomędzy startem a odczepieniem lot przebiegał normalnie.
- h) Zaczepek w szybowcu zadziałał prawidłowo, jednak owinięta wokół osi przedniego podwozia lina, pozostała przy szybowcu.
- i) Bezpiecznik zrywowy umieszczony na końcu liny (przy samolocie) nie zadziałał ponieważ wcześniej nastąpiło przecięcie naprężonej liny holowniczej przez ostrą krawędź osłony koła przedniego szybowca.
- j) Decyzja o odczepieniu liny została podjęta na zbyt małej wysokości w stosunku do zbocza góry.
- k) Załoga szybowca po pociągnięciu za uchwyt wczepu nie upewniła się, czy lina rzeczywiście została wyczepiona.

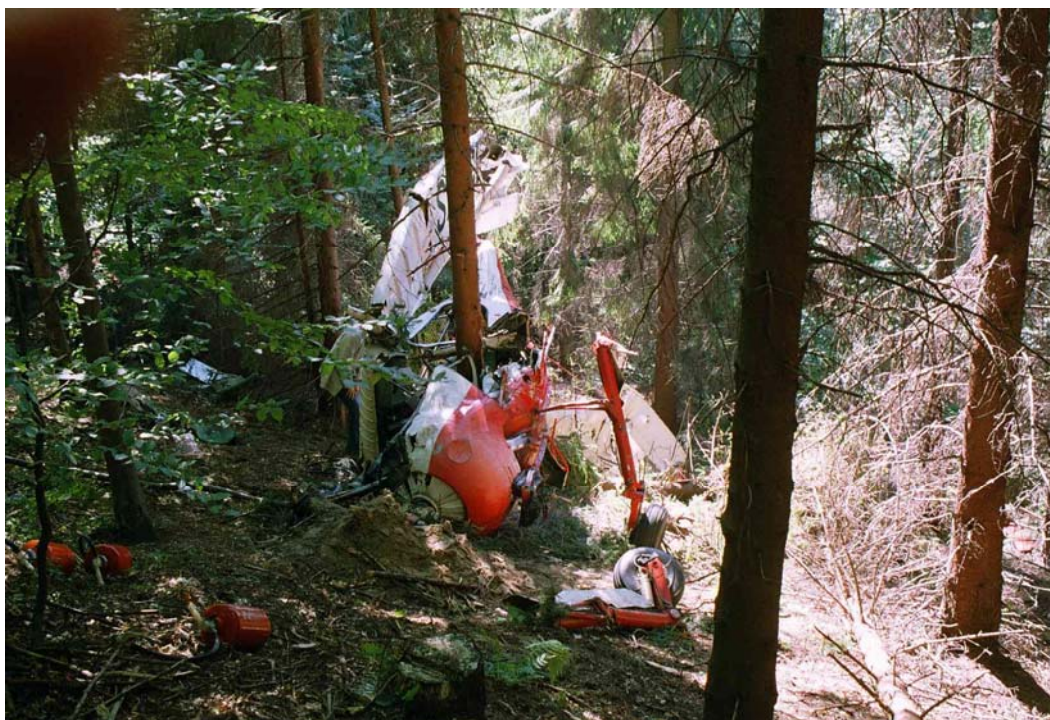
W wyniku zaistniałego wypadku samolot został całkowicie zniszczony.

Fot. 2 Widok zniszczonego samolotu

Samolot zderzył się z zalesionym zboczem góry Żar. Nie stwierdzono aby jakakolwiek część oddzieliła się od samolotu w powietrzu. Niszczenie samolotu następowało stopniowo od momentu zetknięcia samolotu z drzewami. W wyniku tego, jeszcze przed zderzeniem z ziemią, znacznym uszkodzeniom uległy skrzydła i usterzenie poziome samolotu oraz rozerwane zostały zbiorniki paliwa. Przed zderzeniem z ziemią kadłub samolotu „owinął” się dookoła pnia drzewa od strony miejsca instruktora, przekraczając się jednocześnie na prawą burzę.

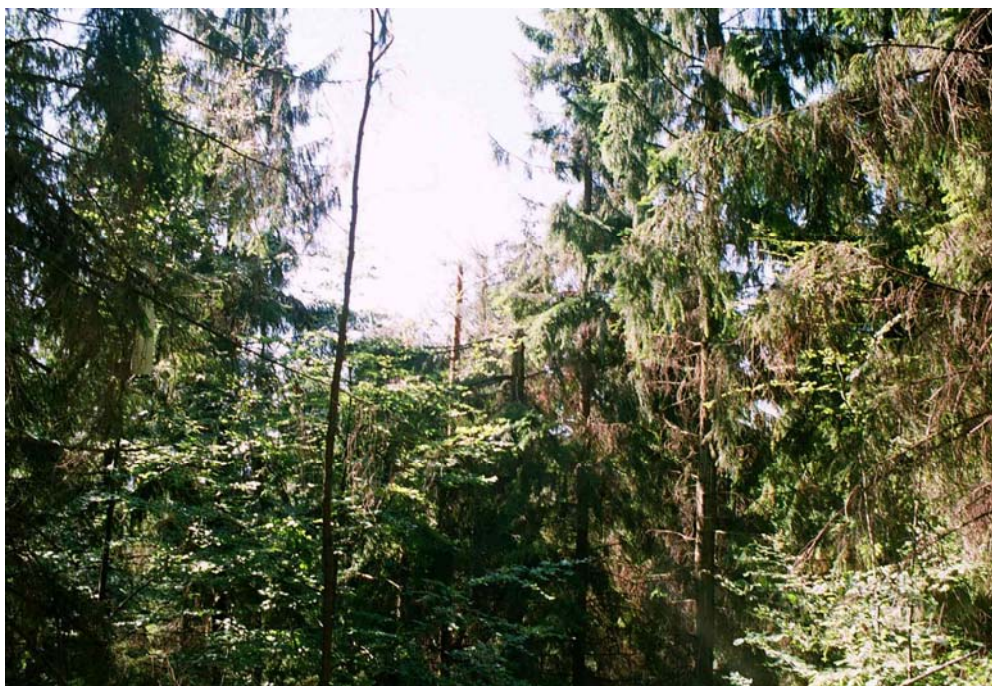
W wyniku zderzenia z ziemią uszkodzeniu uległy drzewa lasu porastającego zbocze góry Żar na długości około 50-70 m .

Fot. 3 Uszkodzone drzewa przez samolot na długości ponad 50 m.
