**ZDJĘCIA**  
**z wypadku śmigłowca Enstrom 280C; SP-GAG**  
**08 października 2004 r., Radocza k/Wadowic**

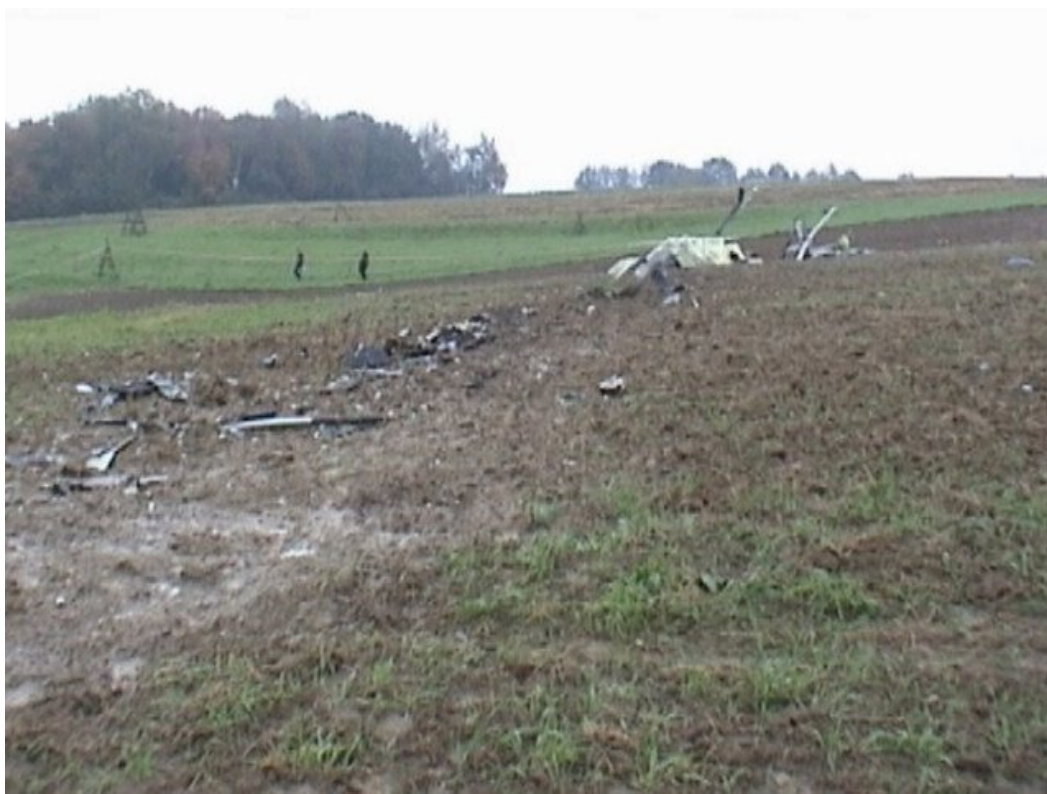
Fot.1 – Pierwszy ślad uderzenia o ziemię i początek szlaku szczątków.

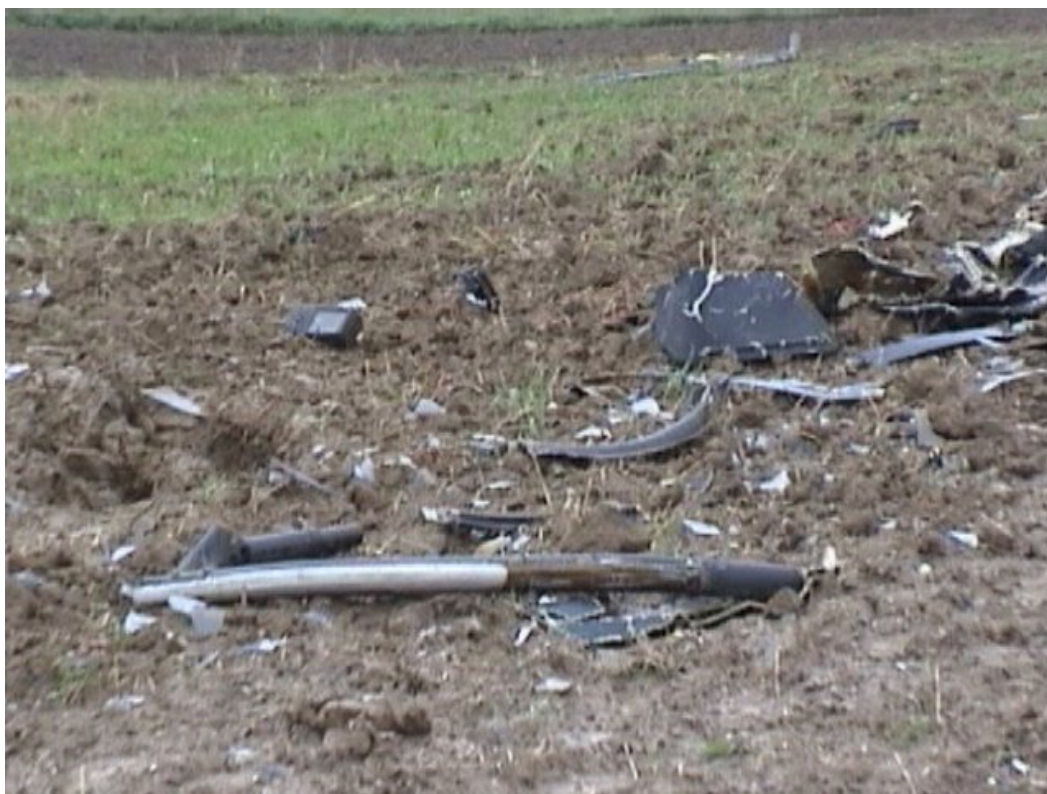
Fot.2 – Szczątki oddzielone od śmigłowca po pierwszym uderzeniu o ziemię.

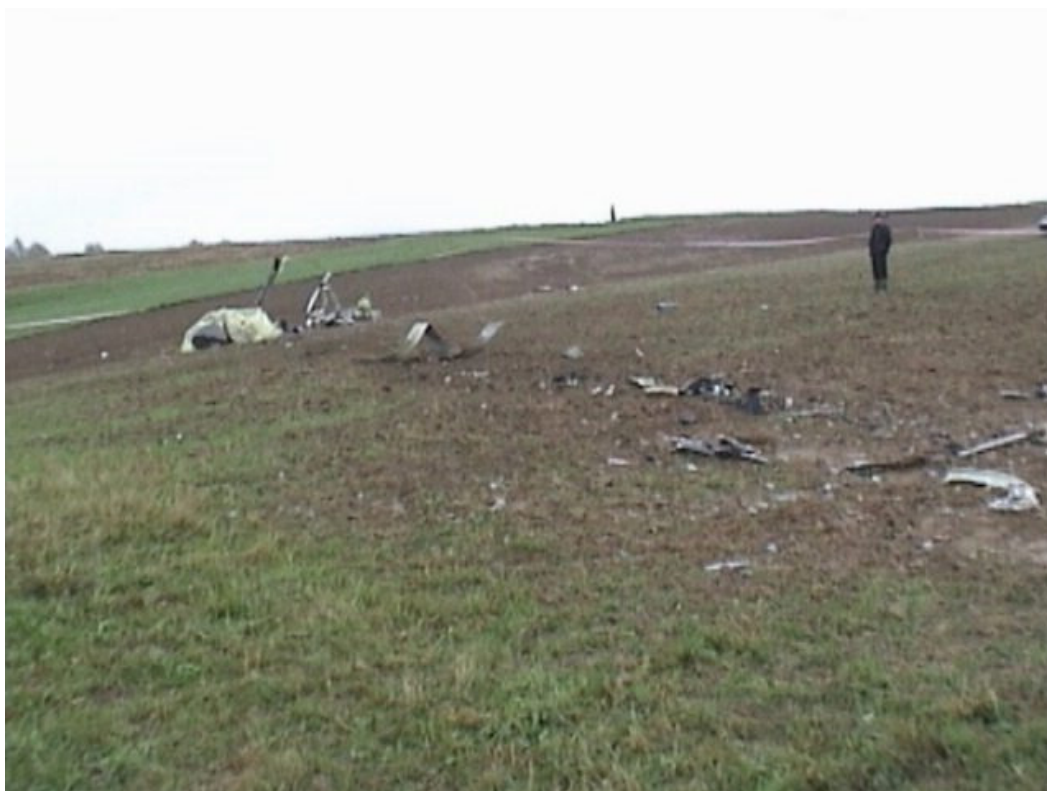
Fot.3 – Szczątki śmigłowca rozsypane po jego odbiciu od ziemi, na drugim planie widoczne większe resztki śmigłowca.

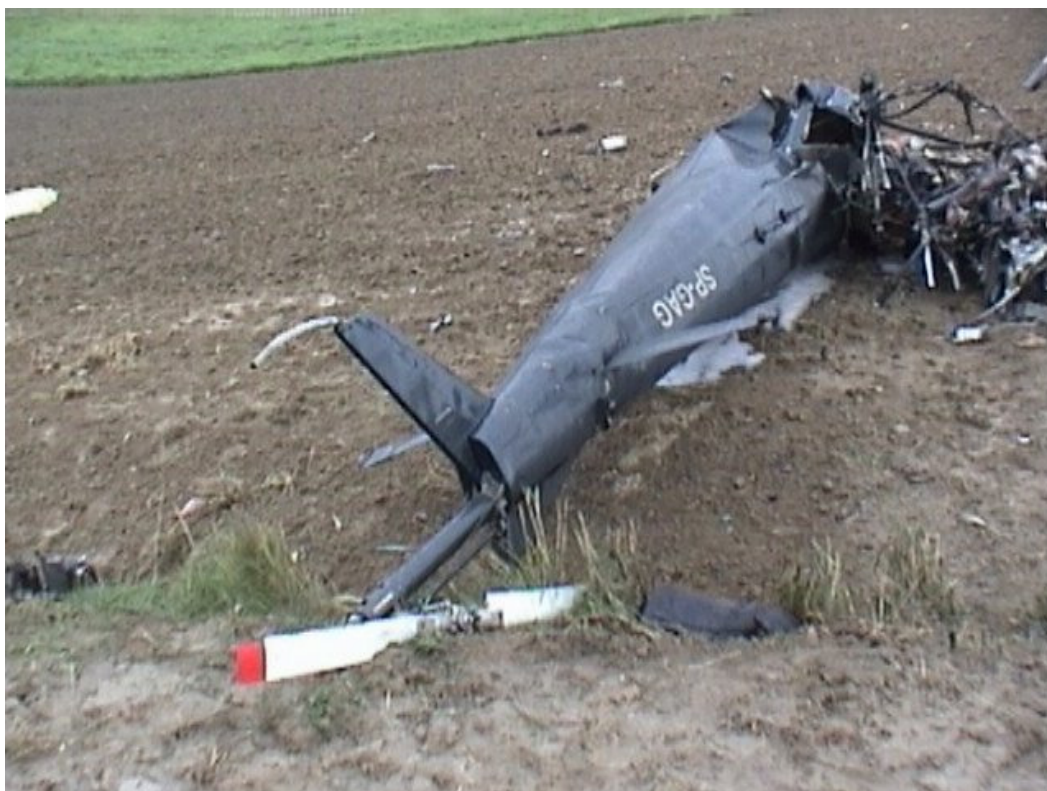
Fot.4 – Belka ogonowa z widocznym wirnikiem ogonowym.

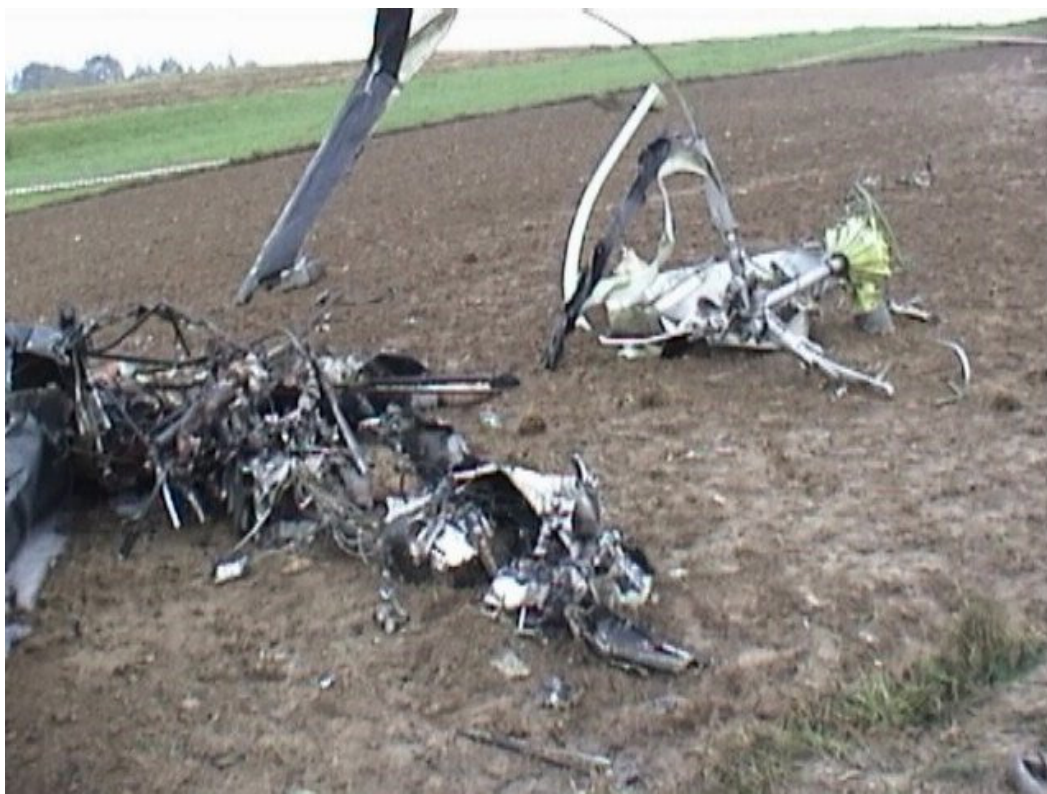
Fot.5 – Szczątki środkowej części kadłuba i kabiny.

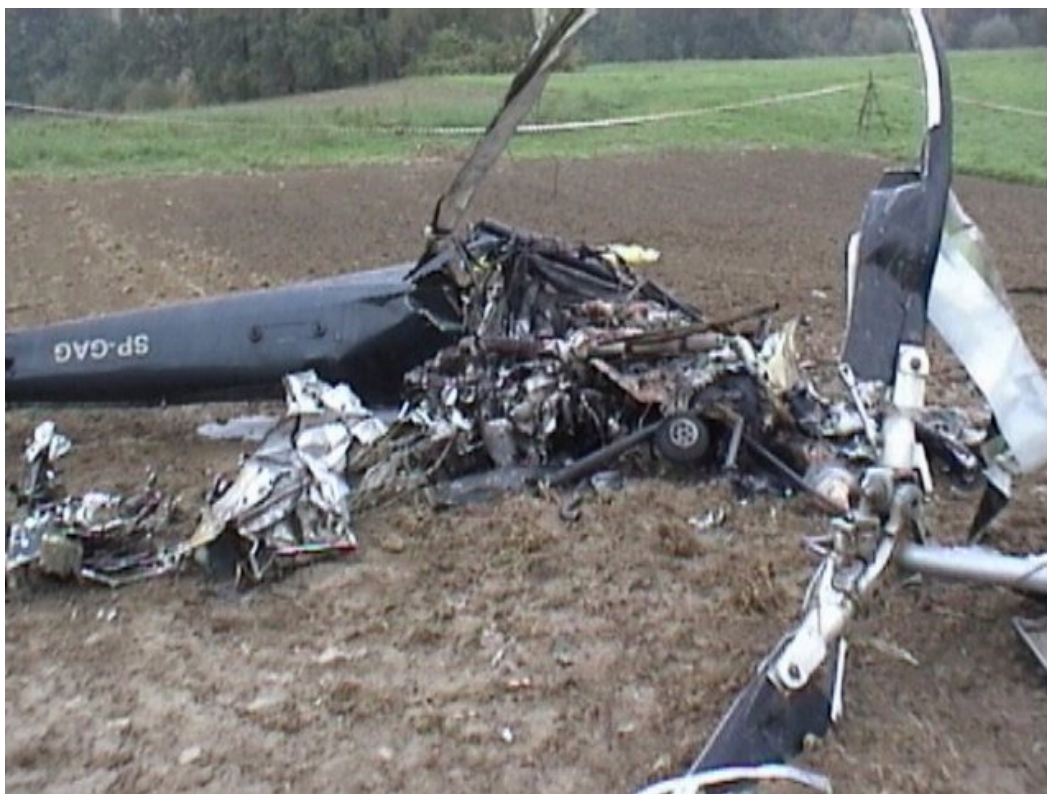
Fot.6 – Szczątki środkowej części kadłuba, kabiny i głowicy wirnika głównego.

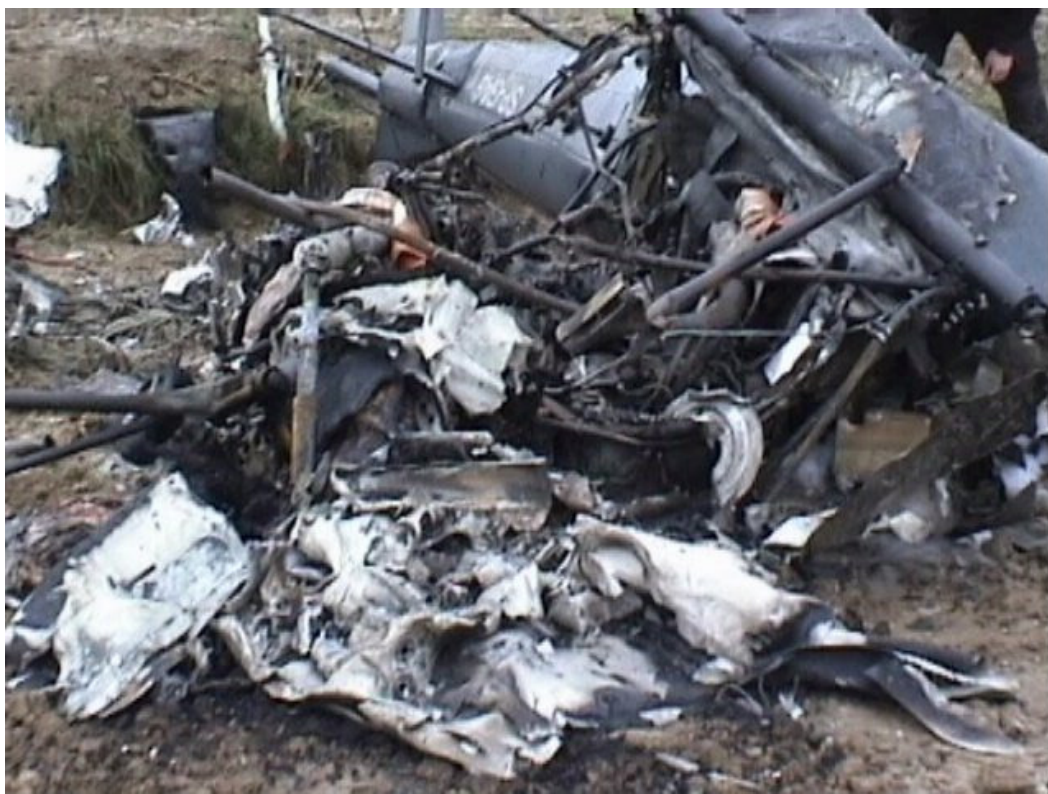
Fot.7 – Szczątki środkowej części kadłuba i zespołu napędowego.

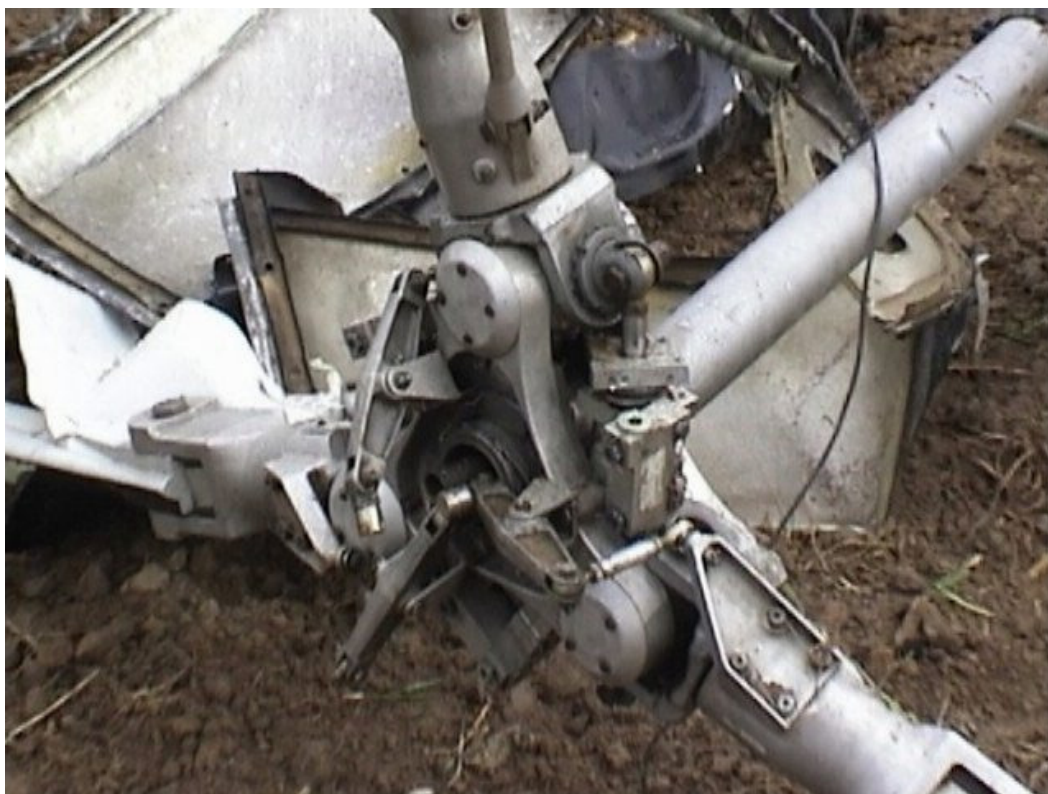
Fot.8 – Uszkodzona głowica wirnika głównego.

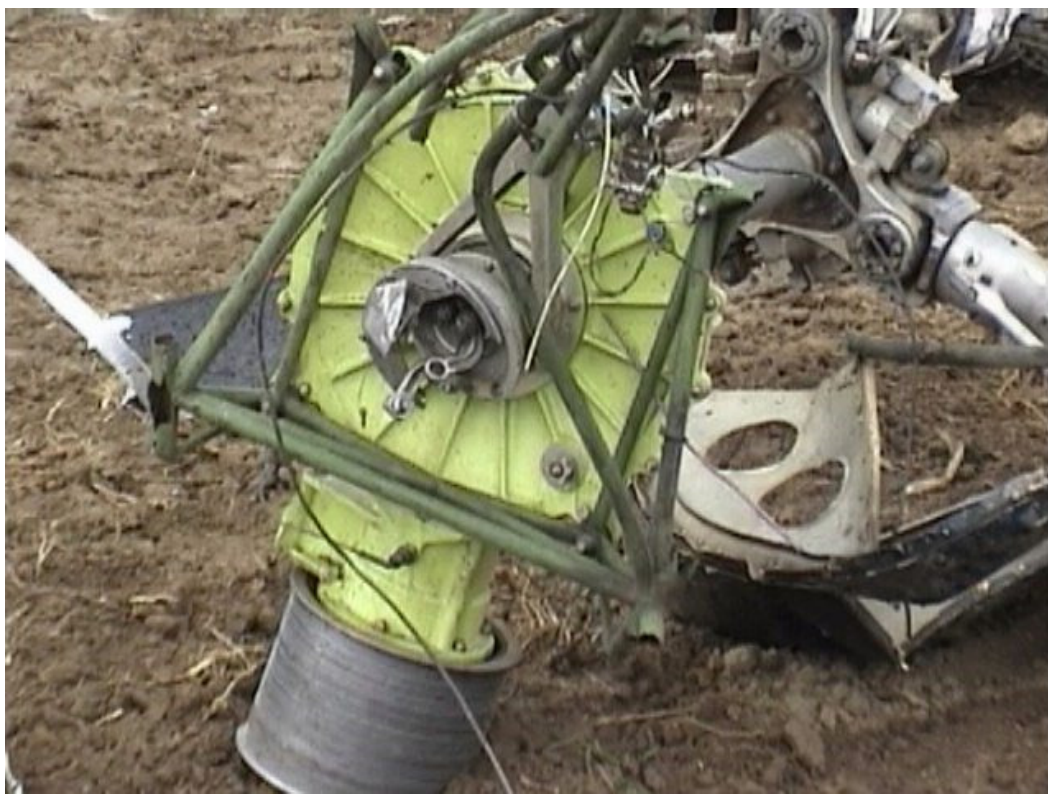
Fot.9 – Górna część przekładni głównej z kołem pasowym, wałem wirnika, tarczą sterującą i głowicą; widoczne zniszczone łożo mocowania przekładni.

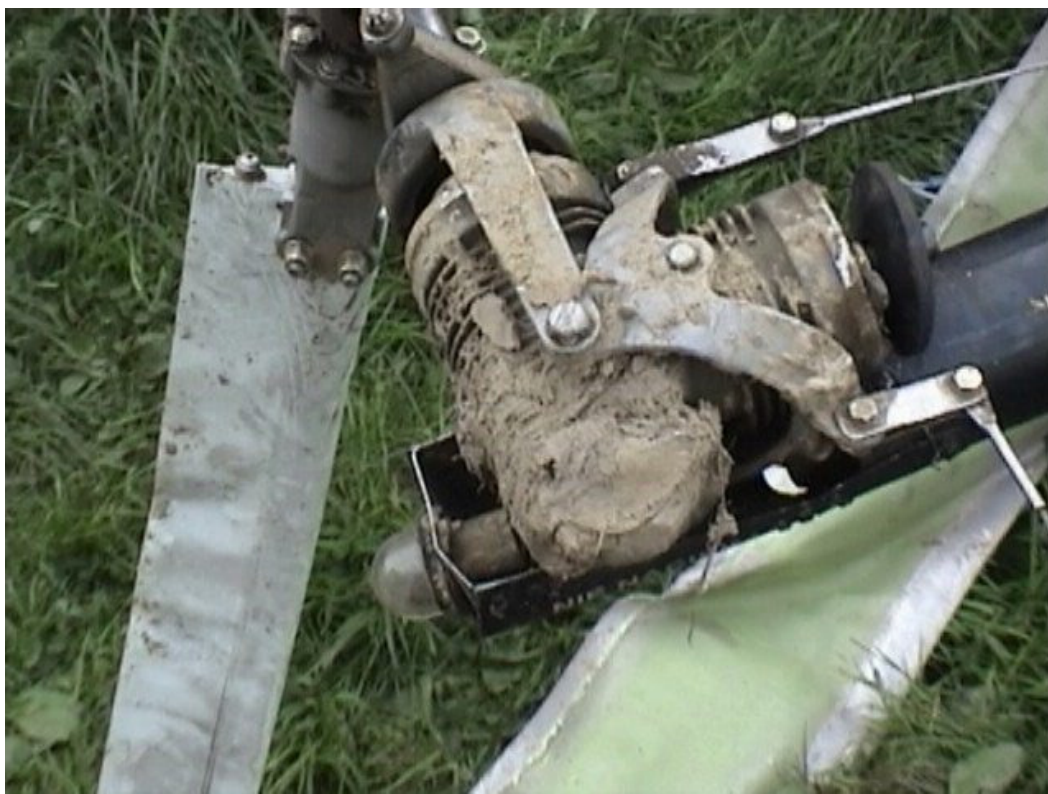
Fot.10 – Uszkodzona piasta wirnika ogonowego, widoczna zniszczona łopata wirnika ogonowego.

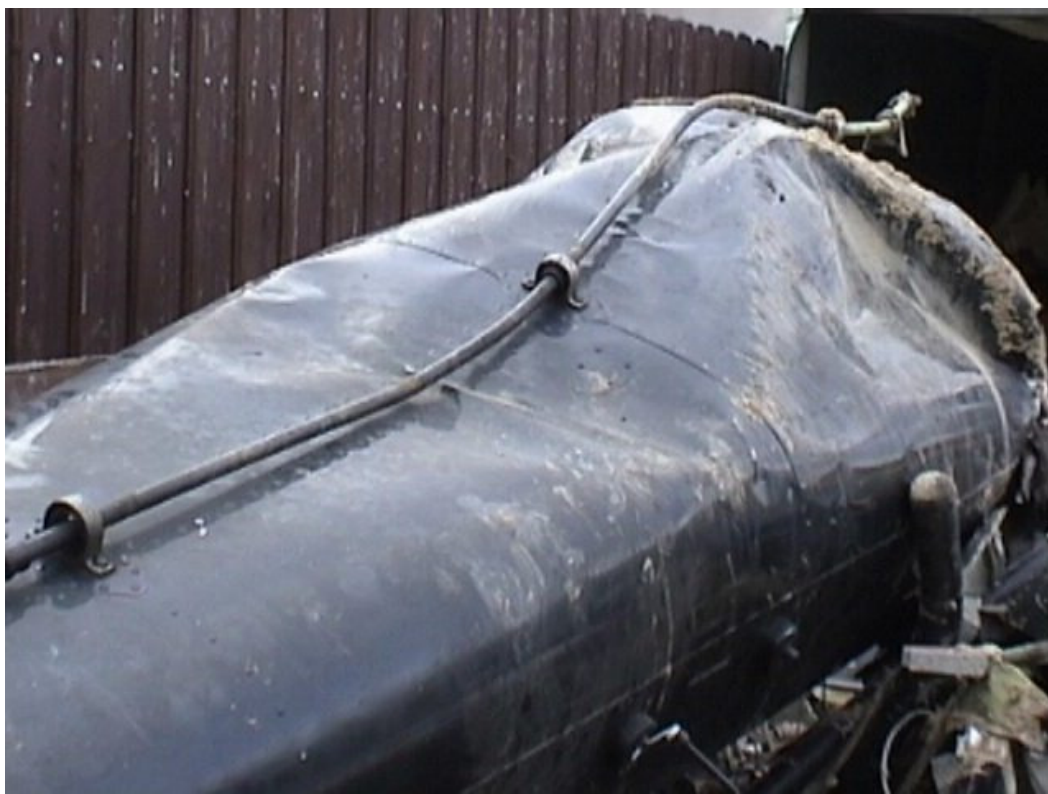
Fot.11 – Wał wirnika ogonowego ułożyskowany na przedniej części belki ogonowej.

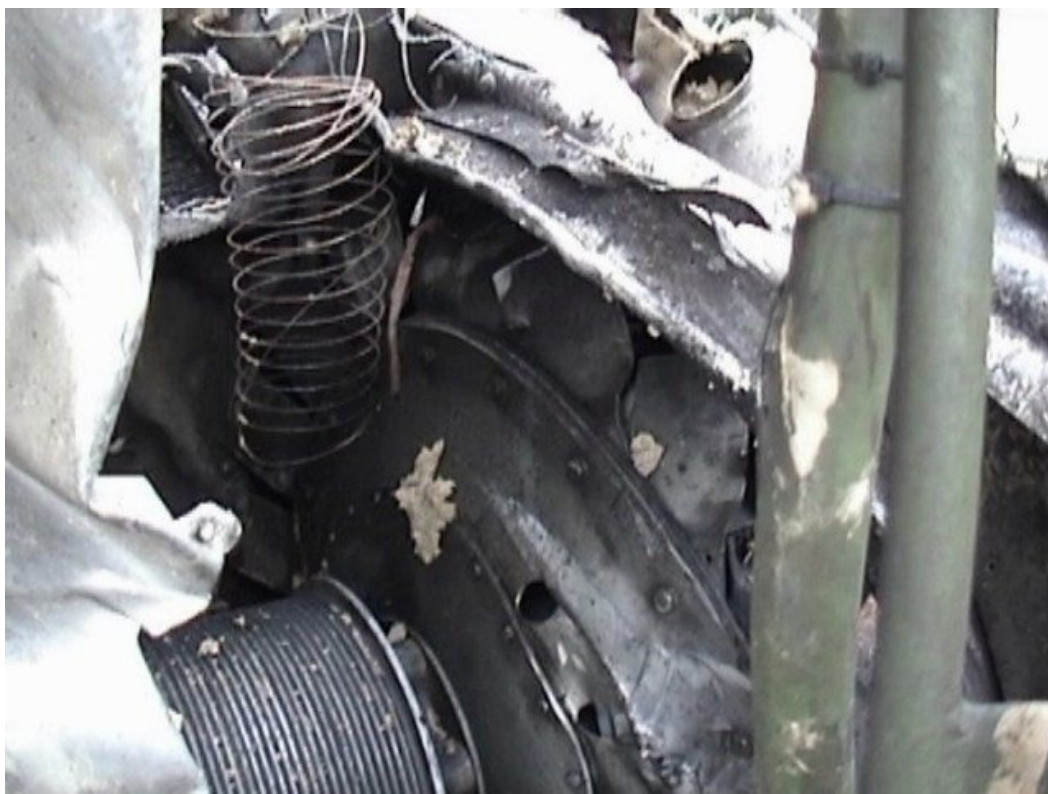
Fot.12 – Wirnik dmuchawy chłodzenia silnika – widoczne łopatki zniszczone w chwili uderzenia o ziemię oraz zniekształcona obudowa.

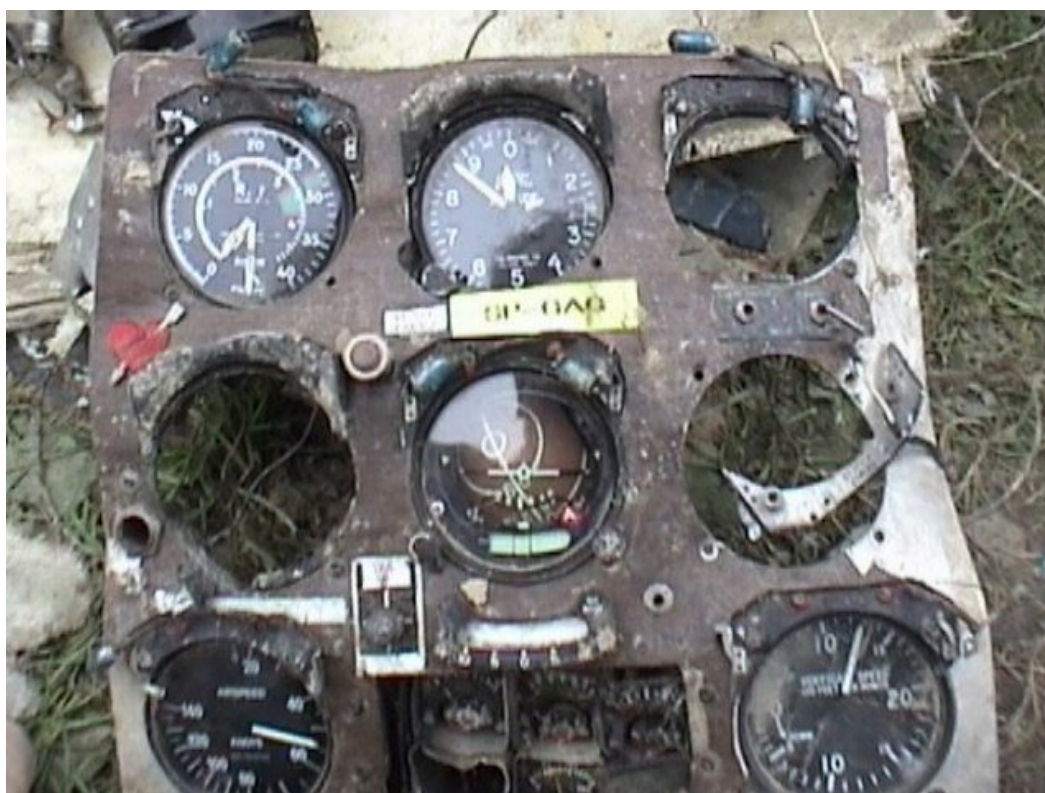
Fot.13 – Tablica przyrządów z ocalałymi przyrządami.

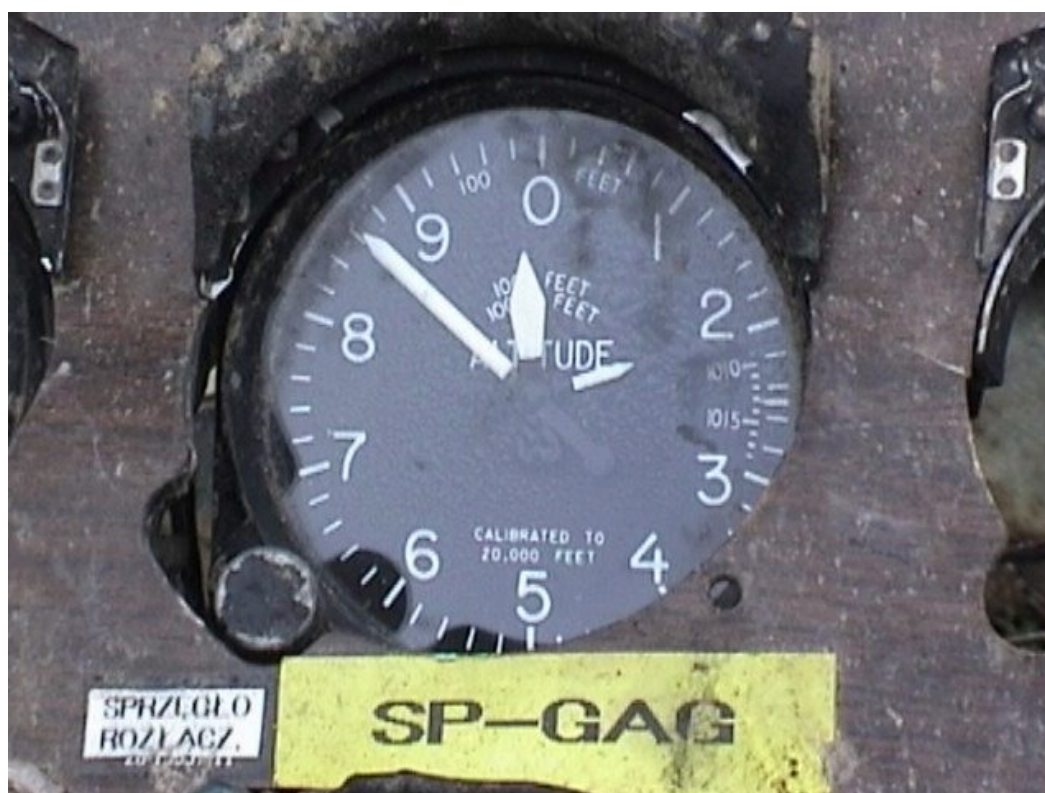
Fot.14 – Wysokościomierz z ostatnim wskazaniem.

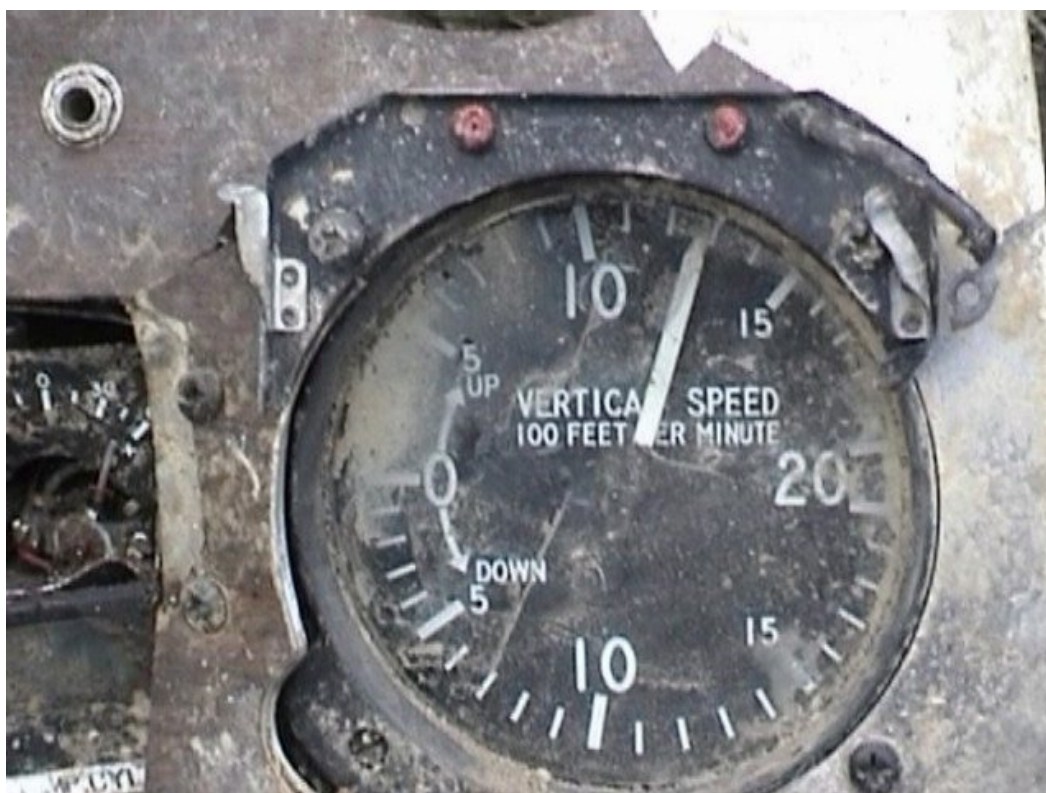
Fot. 15 – Wariometr z ostatnim wskazaniem.

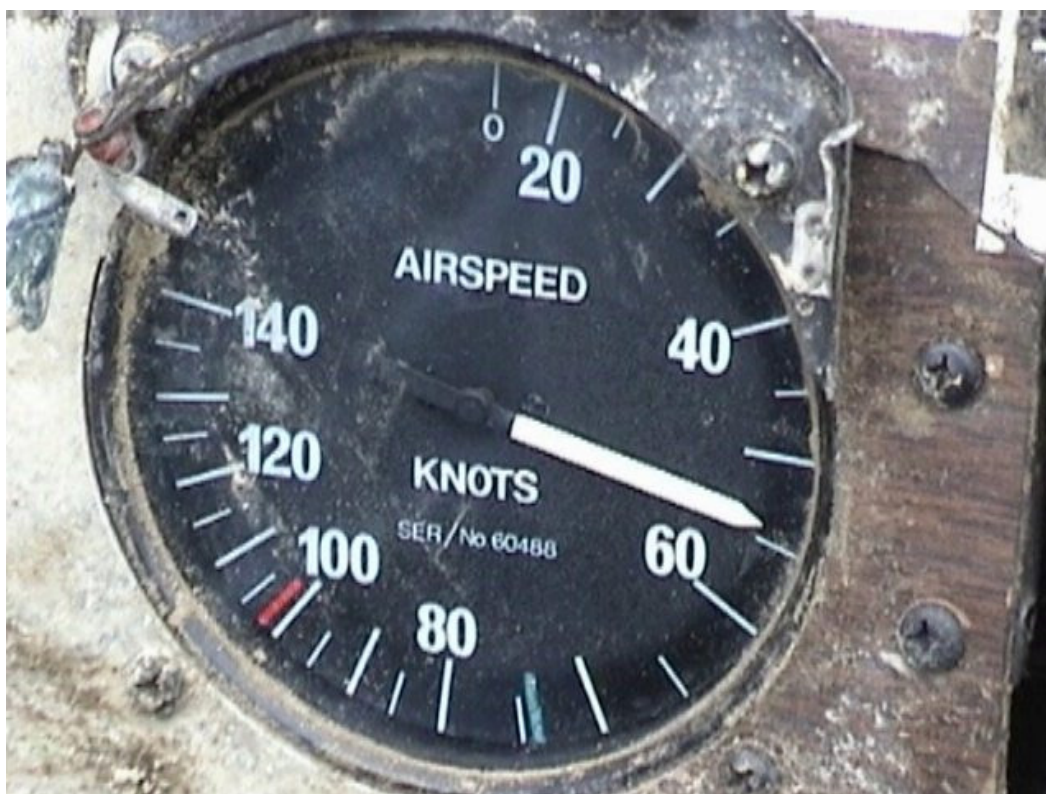
Fot.16 – Prędkościomierz z ostatnim wskazaniem.

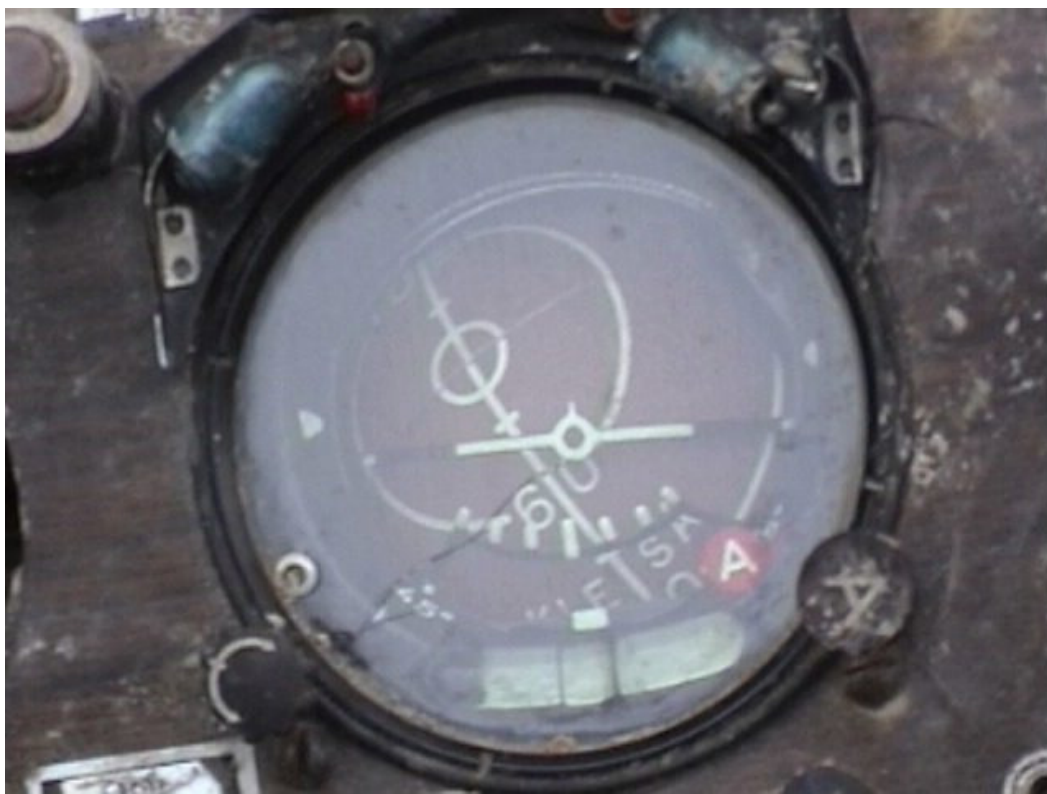
Fot.17 – Sztuczny horyzont z zachowanymi wskazaniem.

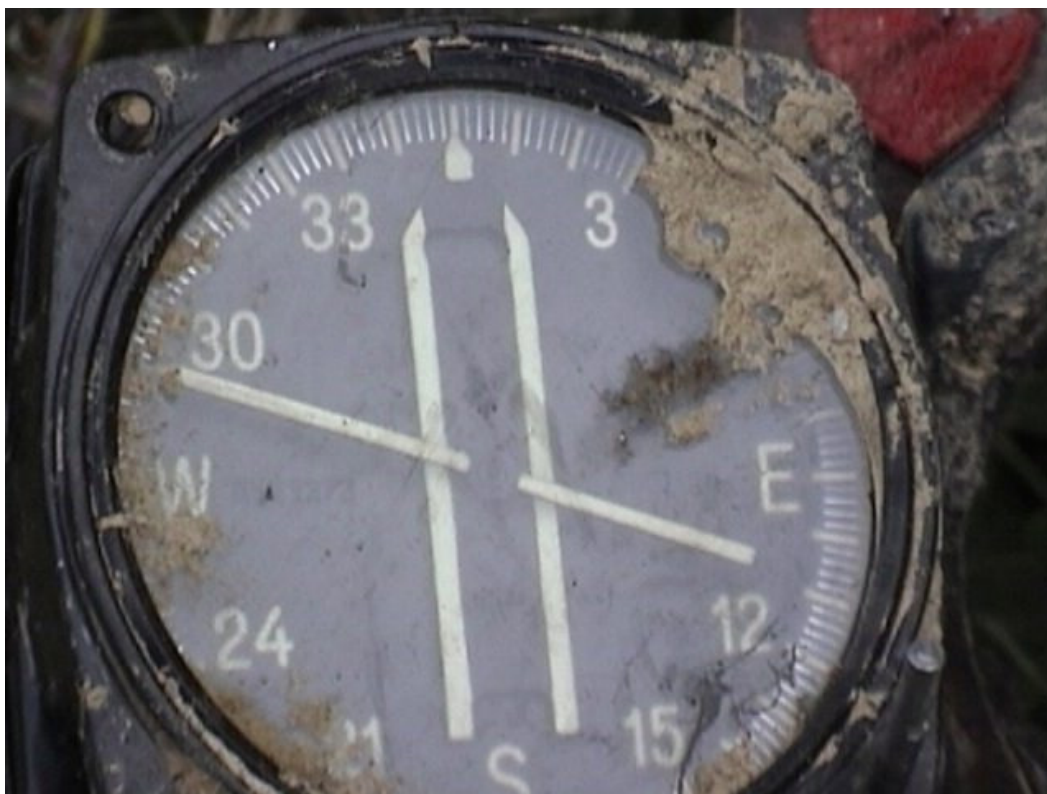
Fot.18 – Giroskopowy wskaźnik kursu z zachowanym ostatnim wskazaniem.

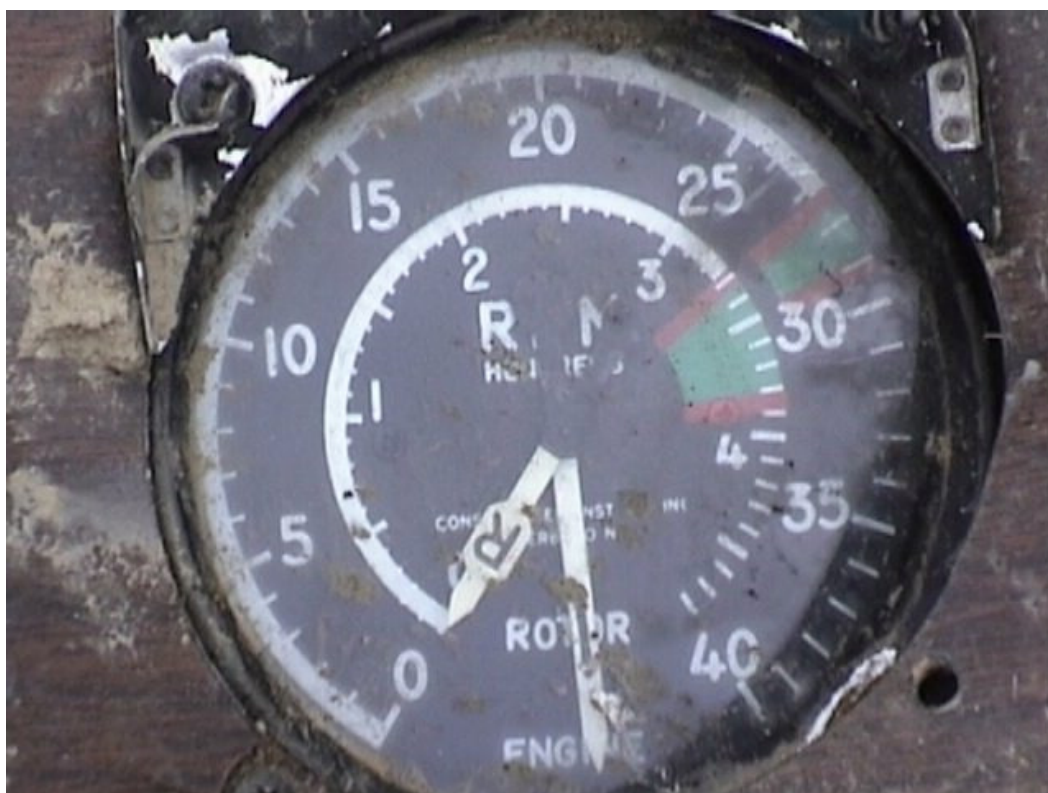
Fot.19 – Wskaźnik obrotomierza wirnika głównego.

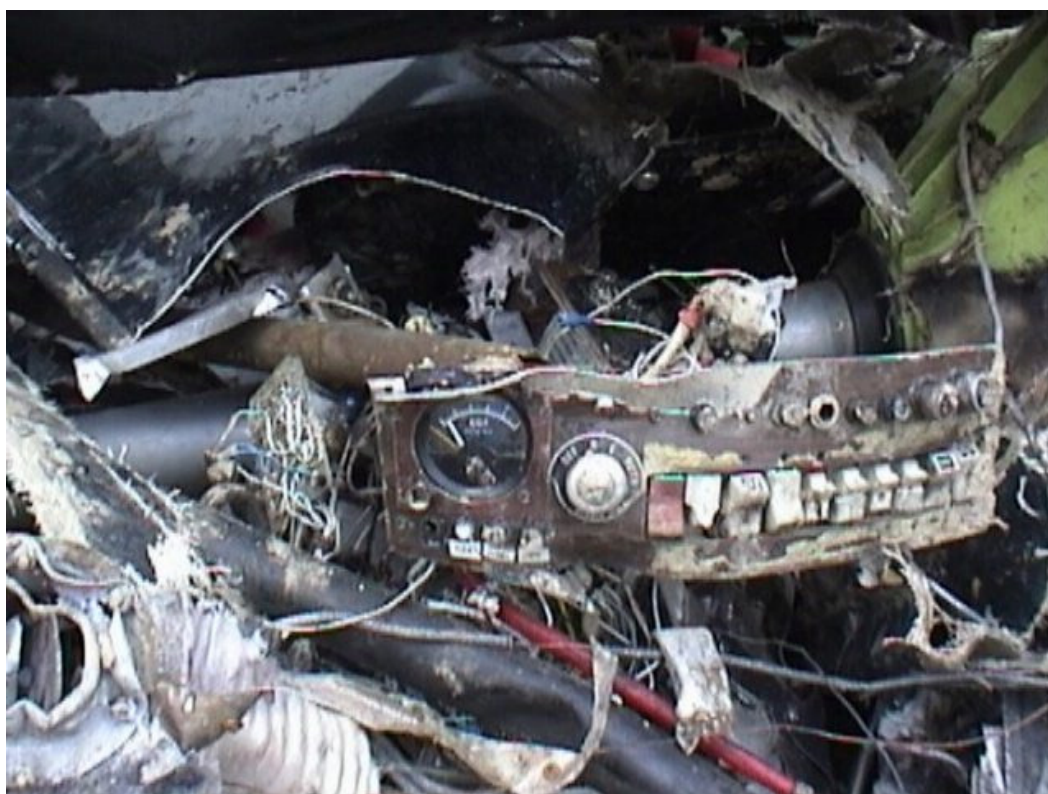
Fot.20 – Pulpit sterowania silnikiem i systemami pokładowymi – widoczne położenie przełączników.

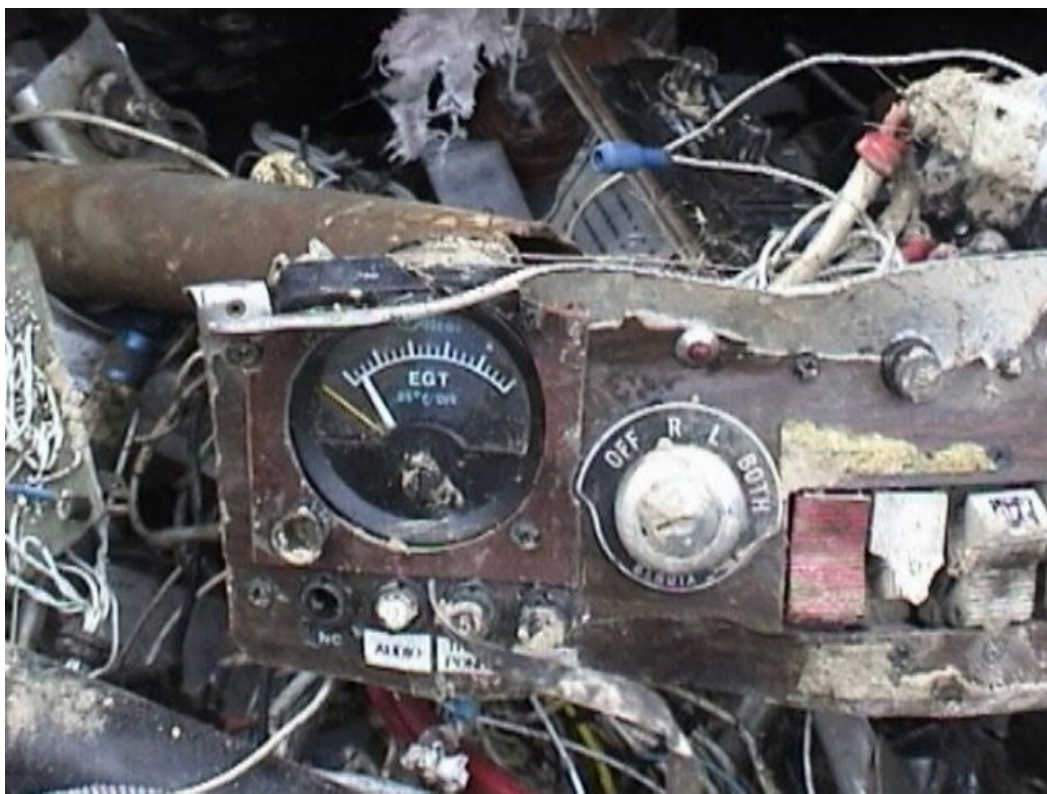
Fot.21 – Wskaźnik temperatury spalin z ostatnim wskazaniem i przełącznik stacyjki zapłonowej z dobrze widocznym położeniem kluczyka (na „BOTH” – „OBA” iskrowniki). Brak kluczyka.
