**PAŃSTWOWA KOMISJA BADANIA WYPADKÓW LOTNICZYCH**

# **RAPORT KOŃCOWY**

**zdarzenie nr: 271/04**

**śmigłowiec ENSTROM-280C, znak rozp. SP-GAG**

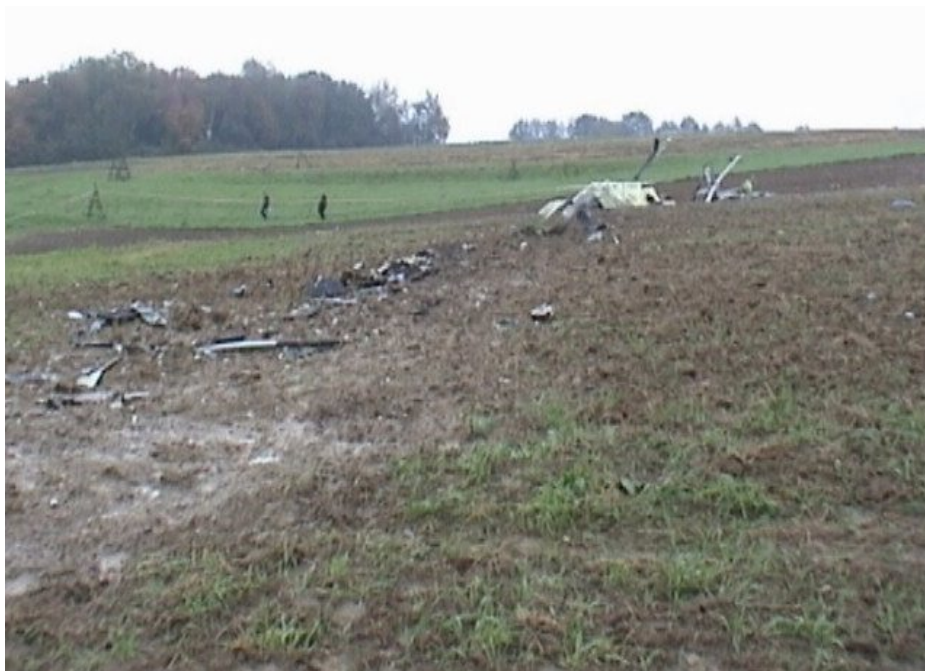
Wysokość terenu nad poziom morza w miejscu zderzenia z ziemią wynosi 304 m n.p.m. Śmigłowiec uderzył w ziemię płasko z dużą prędkością. Kierunek lotu w momencie zderzenia 067°. W odległości 200 – 400 m od miejsca upadku nie ma wysokich przeszkód. W odległości około 300 m z prawej strony biegnie droga asfaltowa przy której znajdują się zabudowania mieszkalno-gospodarcze. Droga nie jest oświetlona latarniami. Najbliższe większe skupisko zabudowań leży na kierunku od godz. 2 do 5 w stosunku do kierunku zderzenia z ziemią.

**Fot. 2** Miejsce wypadku śmigłowca

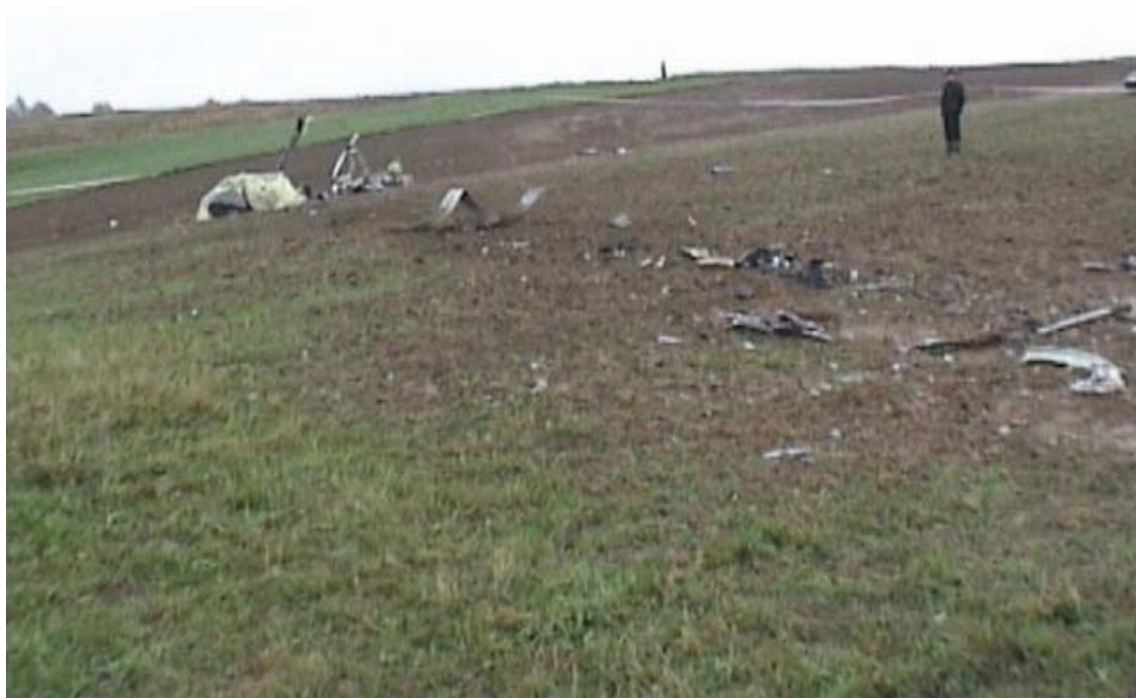
Śmigłowiec uderzył w ziemię z kursem około 067° i po odbiciu się od ziemi przeleciał w powietrzu jeszcze około 30 m z obrotem wzdłuż osi podłużnej. Zniszczenia i uszkodzenia poszczególnych elementów świadczą o uderzeniu w ziemię przednią częścią kadłuba z opuszczonym „nosem” i ze znacznym przechylem na prawą stronę. Stan zespołu napędowego pozwala stwierdzić, że silnik śmigłowca pracował aż do zderzenia z ziemią. Nie stwierdzono, aby jakakolwiek część śmigłowca lub jego wyposażenia oddzieliła się od niego przed wypadkiem.

Fot. 6 Rozrzut szczątków śmigłowca

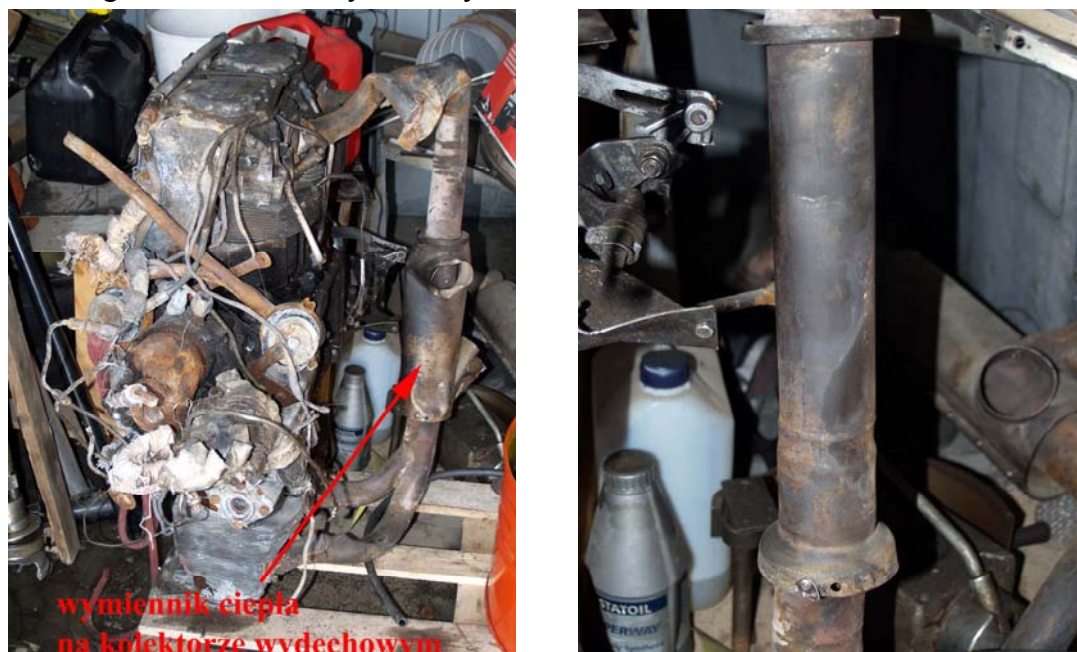
Fot. 7 Zdjęcia wymiennika ciepła przed i po demontażu z silnika

Przeprowadzone oględziny wykazały, że stan wymiennika jest bardzo dobry i wykluczyły możliwość przedostania się tą drogą spalin do kabiny.

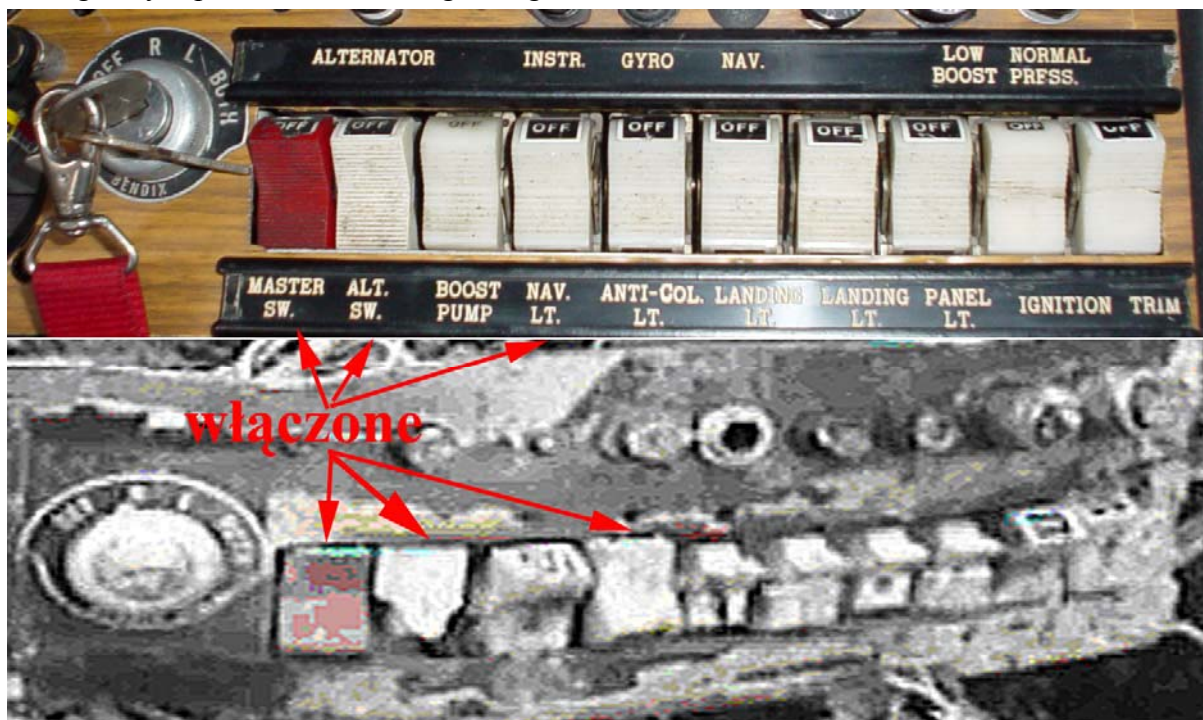
Fot. 8 Położenie przełączników na panelu w kabinie

Z zamieszczonego zdjęcia wynika, że w momencie zderzenia z ziemią włączone były jedynie:
