## **ZDJĘCIA**

**z wypadku samolotu ultralekkiego TL-232 Kondor; OK-JUR 01**  
**13 maja 2004 r., Gruszczyn k/Poznania**

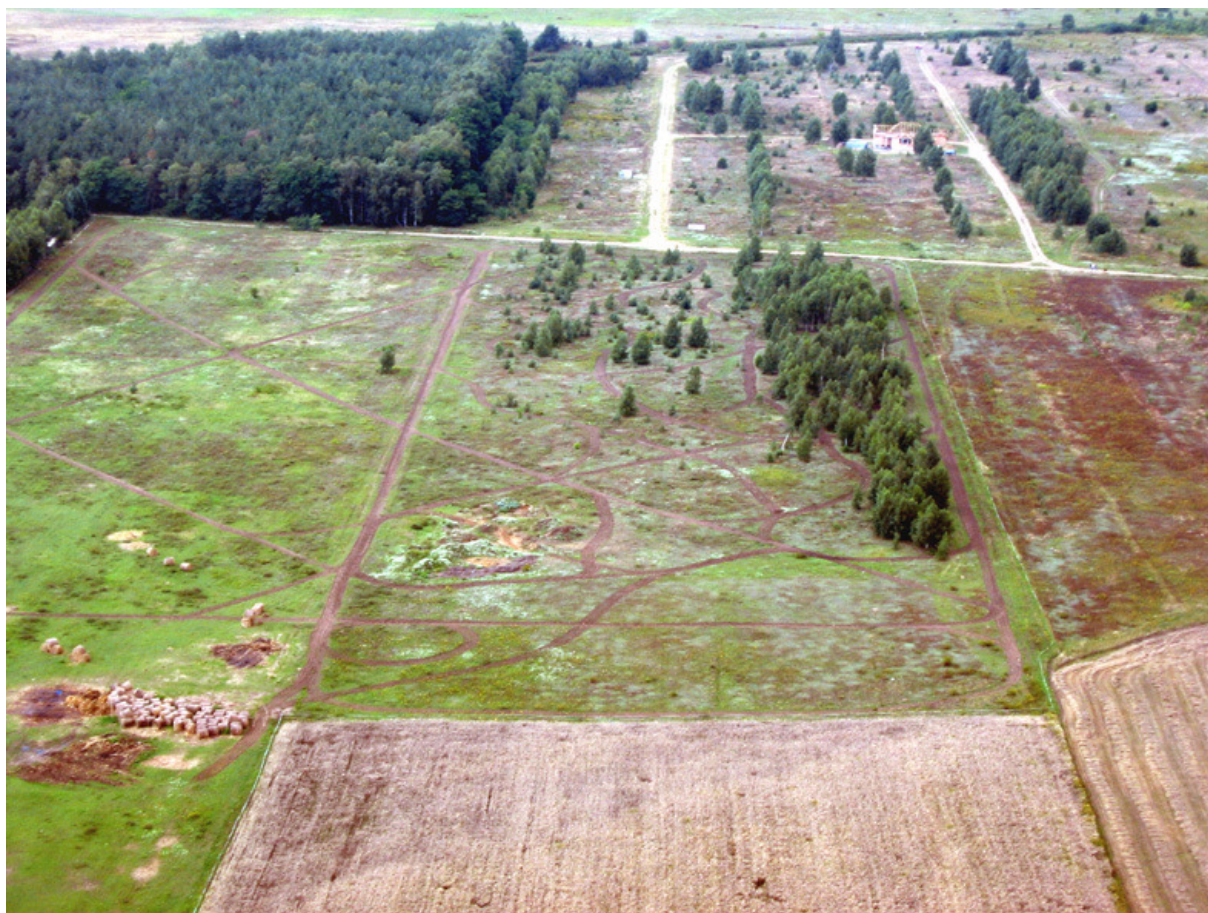
**Fot.1 – Ogólny widok terenu awaryjnego lądowania samolotu.**

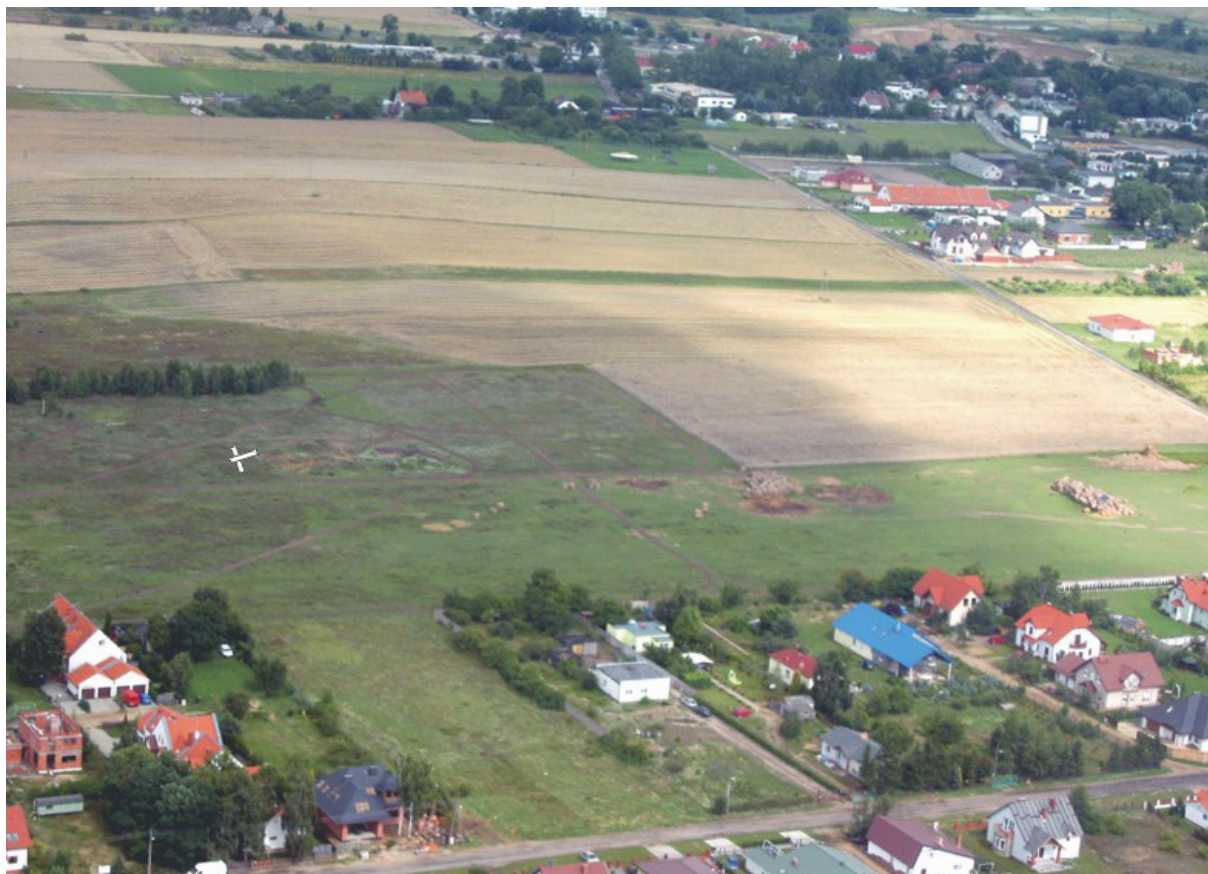
**Fot.2 – Widok terenu lądowania z zaznaczonym miejscem zatrzymania się samolotu.**

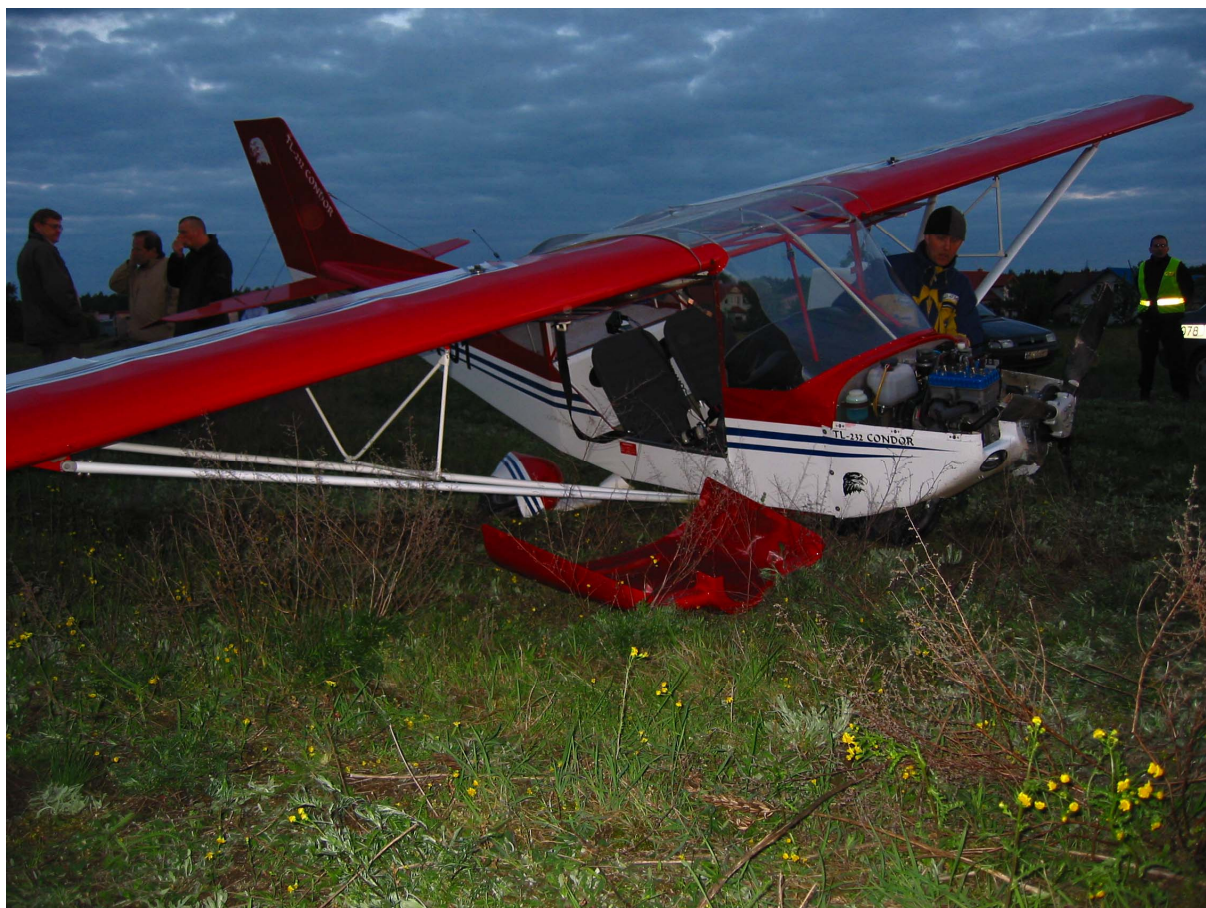
Fot.3 – Ogólny widok uszkodzonego samolotu.

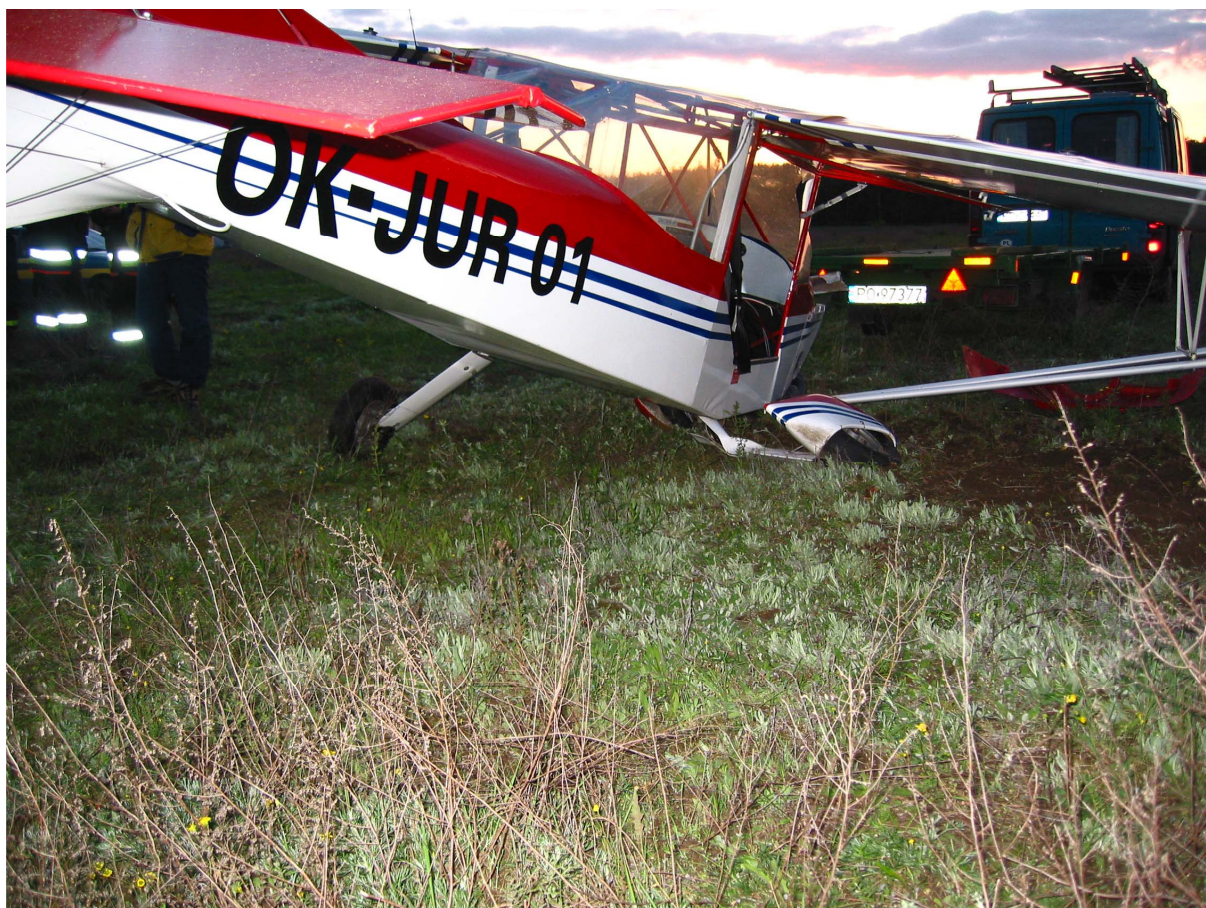
Fot.4 – Widok od tyłu z prawej strony; widoczne zniszczone podwozie przednie i prawe podwozie główne.

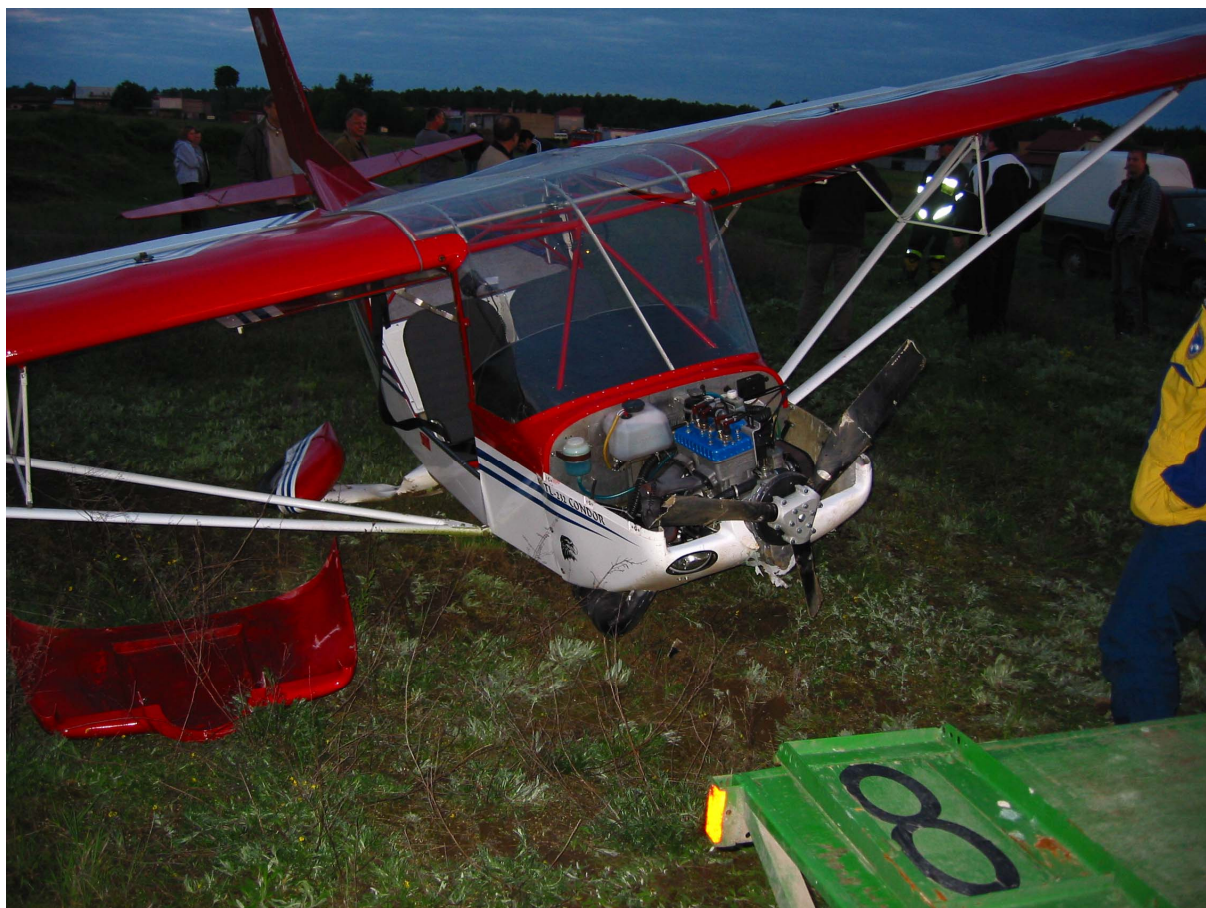
Fot.5 – Zniszczone śmigło.

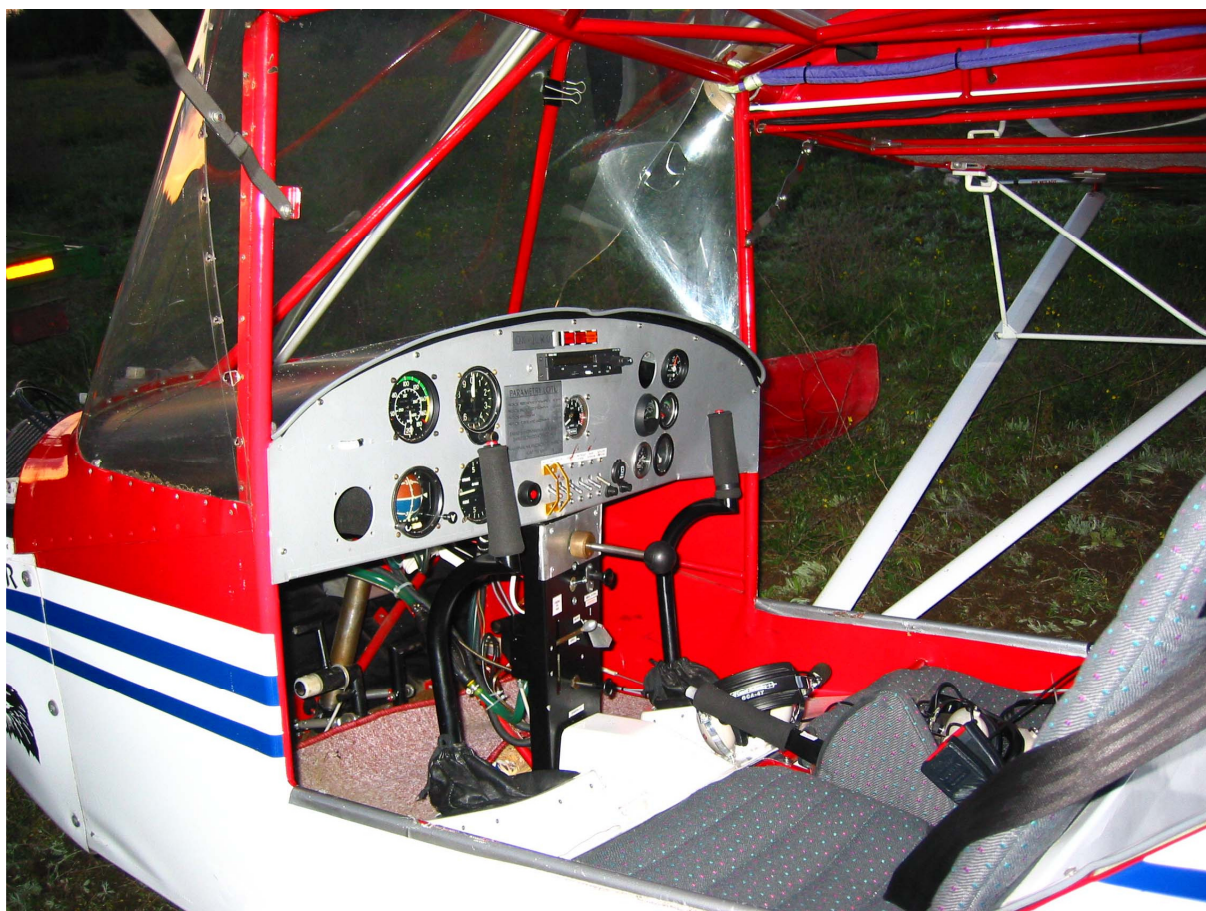
Fot.6 – Wnętrze kabiny, widać oderwany i potłuczony wiatrochron.

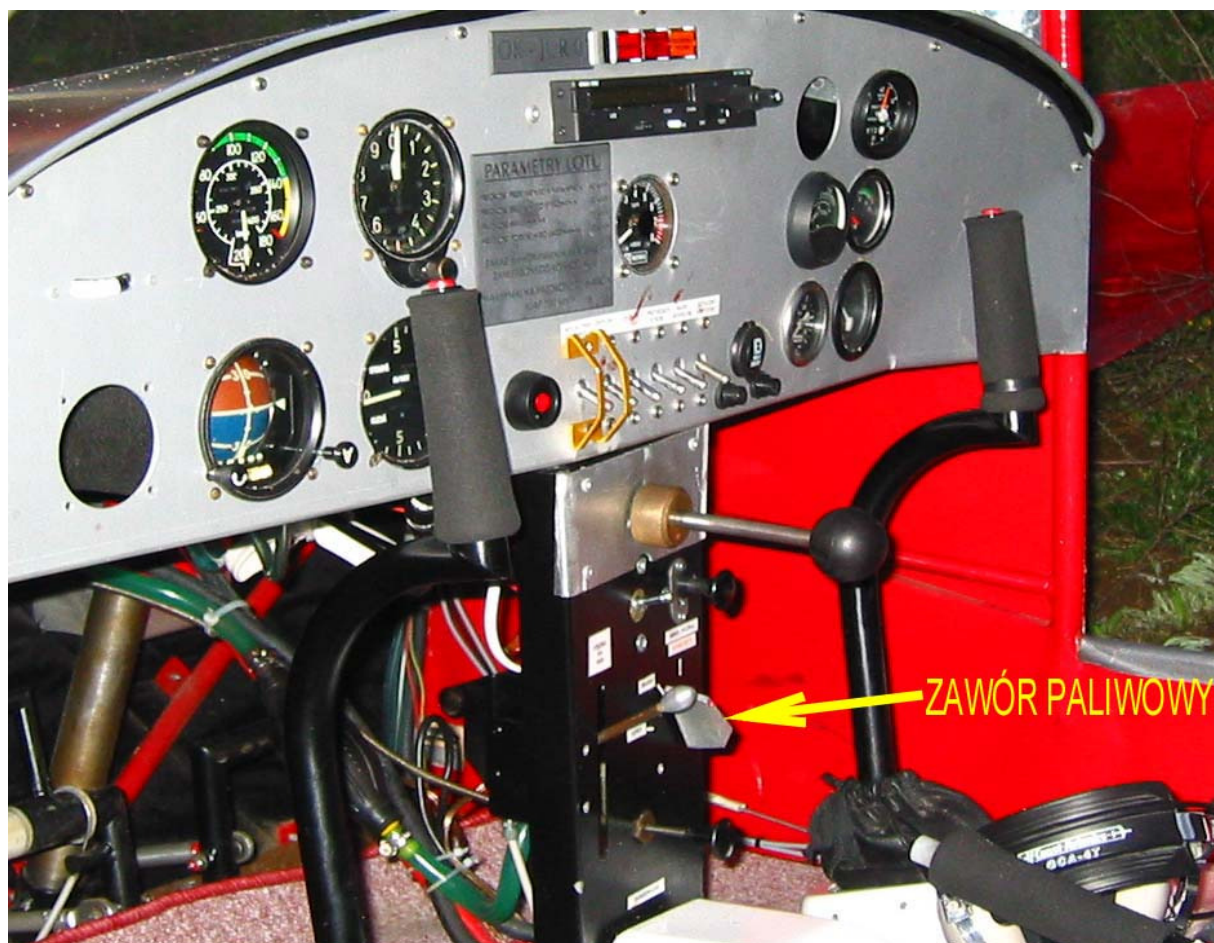
Fot.7 – Tablica przyrządów i sterownice, widoczny zawór paliwowy w położeniu „PRAWY”.

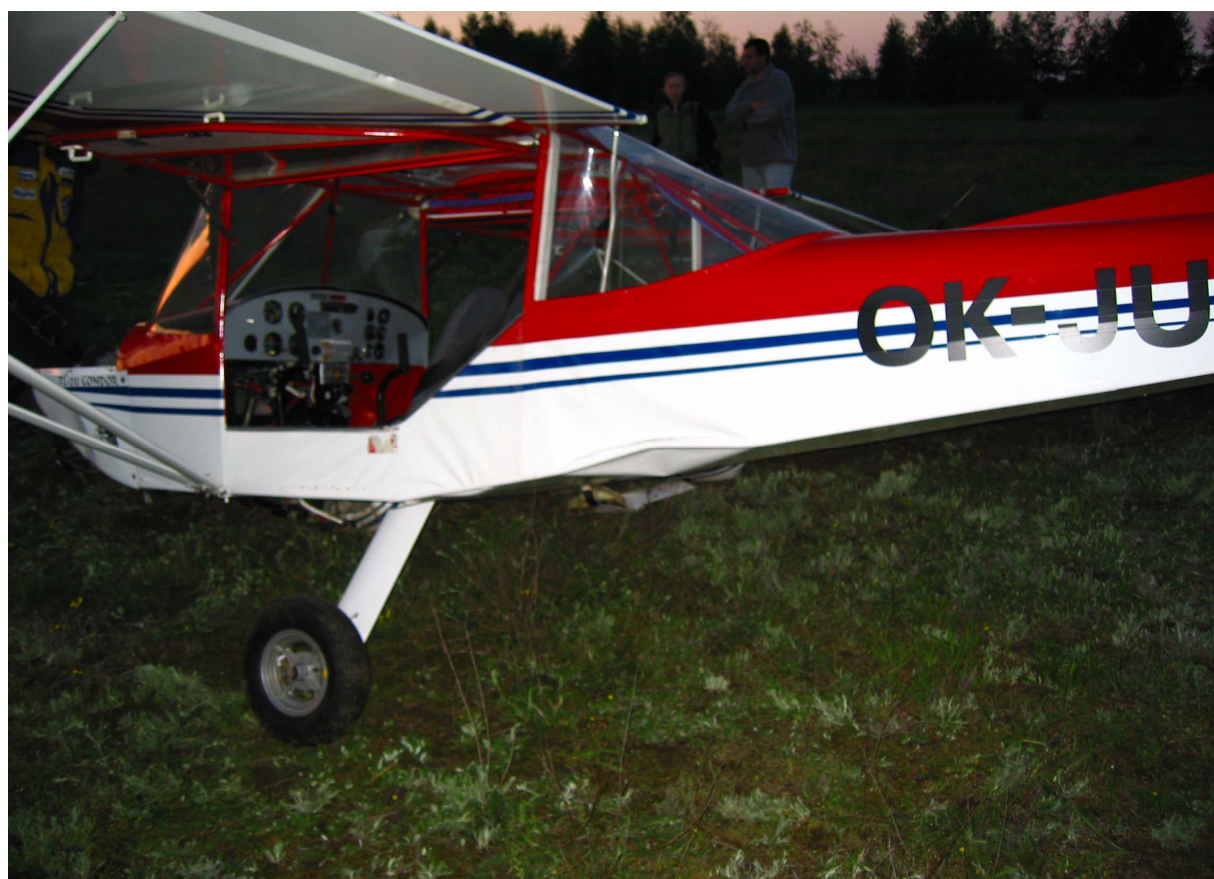
Fot.8 – Lewa strona kadłuba – widać zniekształcenia pokrycia świadczące o uszkodzeniu struktury.
