**RZECZPOSPOLITA POLSKA**  
**MINISTERSTWO INFRASTRUKTURY**  
**PAŃSTWOWA KOMISJA BADANIA WYPADKÓW LOTNICZYCH**

# **RAPORT KOŃCOWY**

**Poważny incydent nr: 312/04**

**Niebezpieczne zbliżenie do terenem**  
**w locie sterowanym samolotu**  
**Boeing 737-300**  
**w dniu 22 sierpnia 2004 roku**

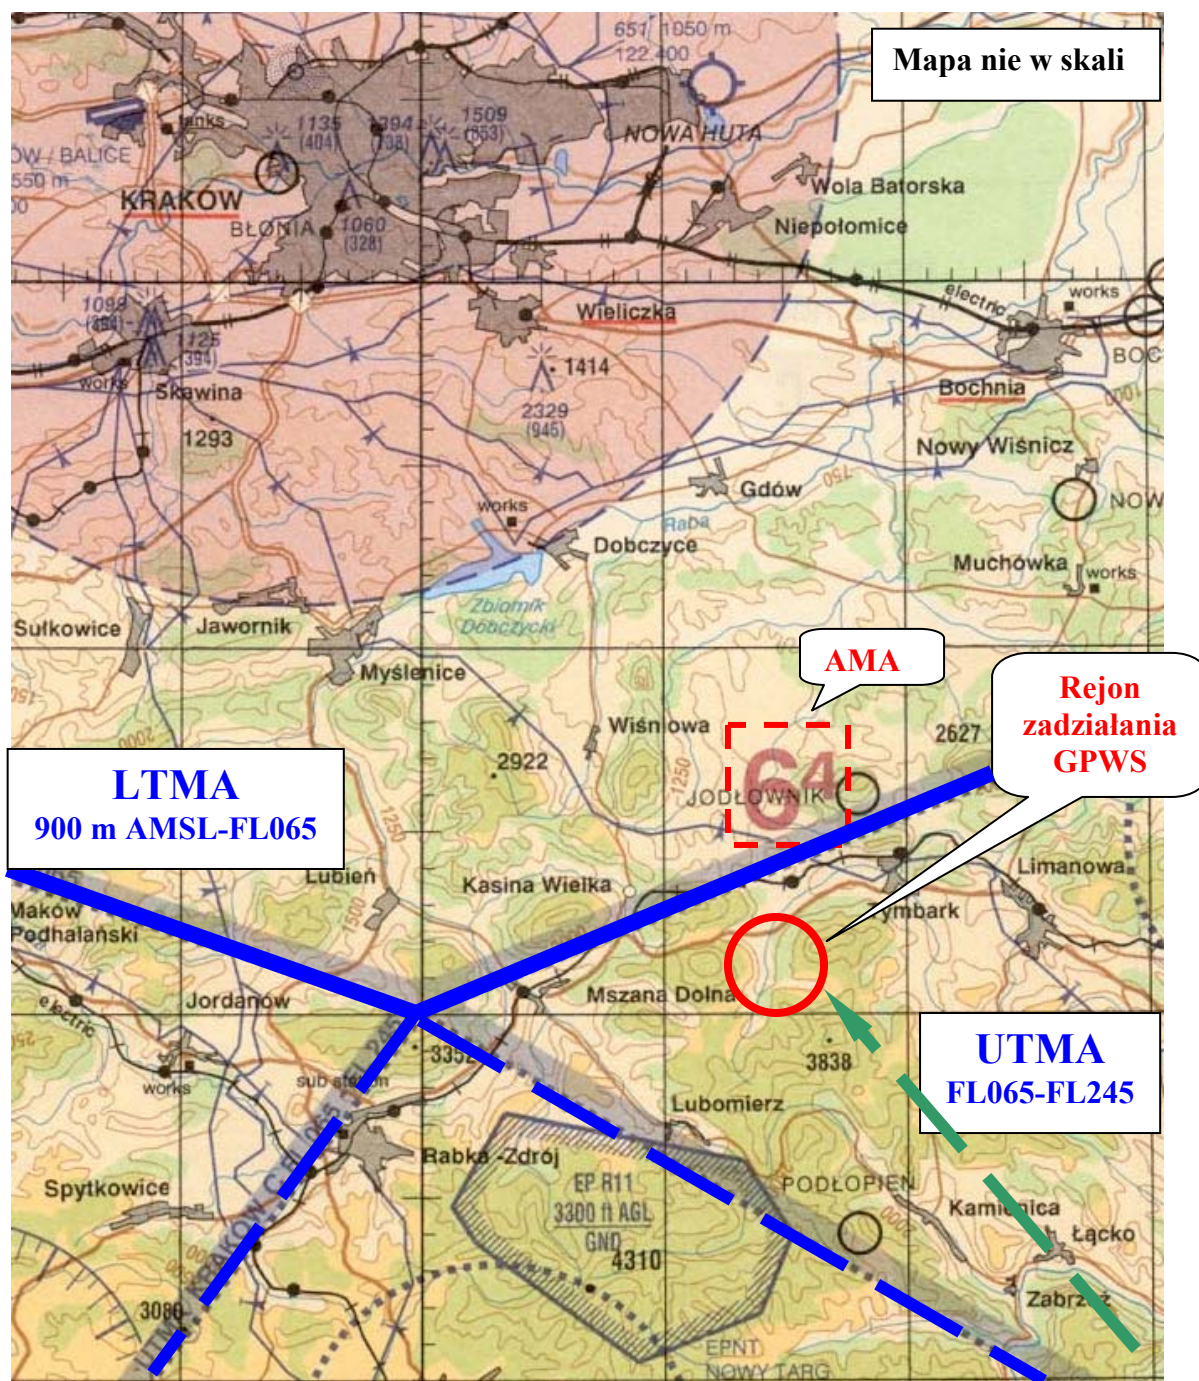
○ oznaczenie szczytów górskich w rejonie incydentu (Mapa nie w skali)

AMA – Minimalna wysokość bezwzględna dla obszaru 6<sup>4</sup> (6400 ft AMSL)

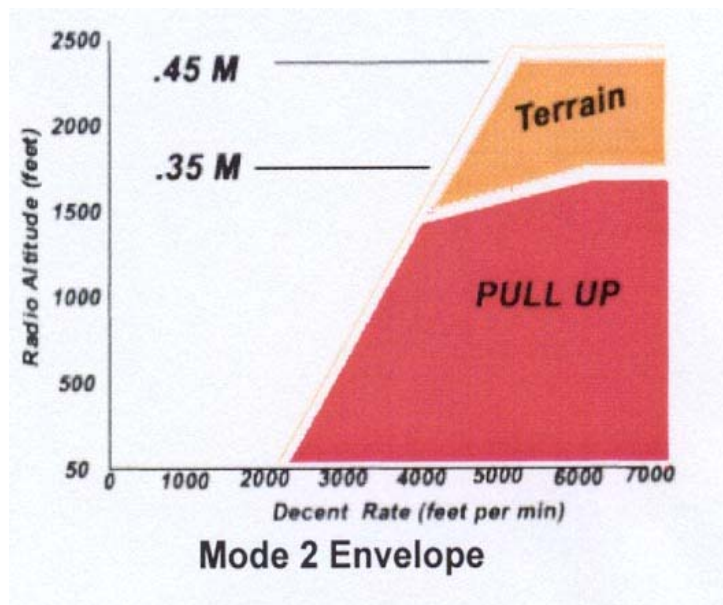
2. Powyższe warunki lotu jak duże prędkości zniżania powyżej 2000 ft na minutę oraz prędkość lotu samolotu w „czystej” konfiguracji w zakresie pomiędzy 0.35-0.45 liczby Macha wygenerowuje ostrzeżenia przez system GPWS akustyczne „TERRAIN, TERRAIN” w trakcie zbliżania się do wysokości 2450 ft nad terenem (a/c APN377 wyposażony był w GPWS wcześniejszej generacji bez tego ostrzeżenia) następnie w wyniku dalszego zniżania do wysokości poniżej 1500 ft wygenerowana została rada doradczo/nakazująca natychmiastowego wyprowadzenia a/c ze zniżania i przejścia do procedury wznoszenia w celu uniknięcia zderzenia z terenem sygnalizowana akustycznie „WOOP, WOOP, PULL UP, PULL UP”.
