**ALBUM ZDJĘĆ**  
**z wypadku samolotu PZL-104 Wilga 35; SP-AHI**  
**28 marca 2004 r., lotnisko Toruń (EPTO)**

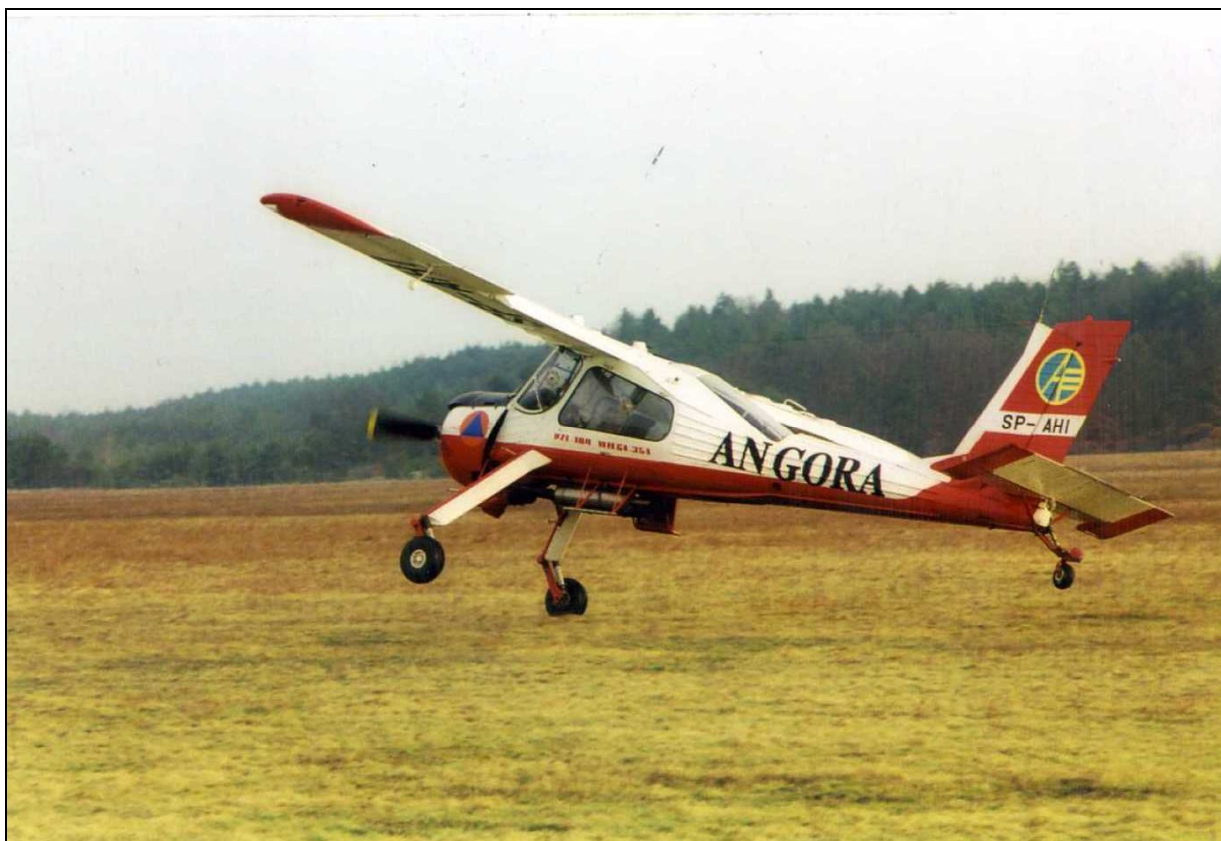
**3 – Kolejne fazy lądowania samolotu SP-AHI, zakończonego wypadkiem:  
A – przyziemienie na prawe podwozie główne z przechyleniem na prawe skrzydło.**

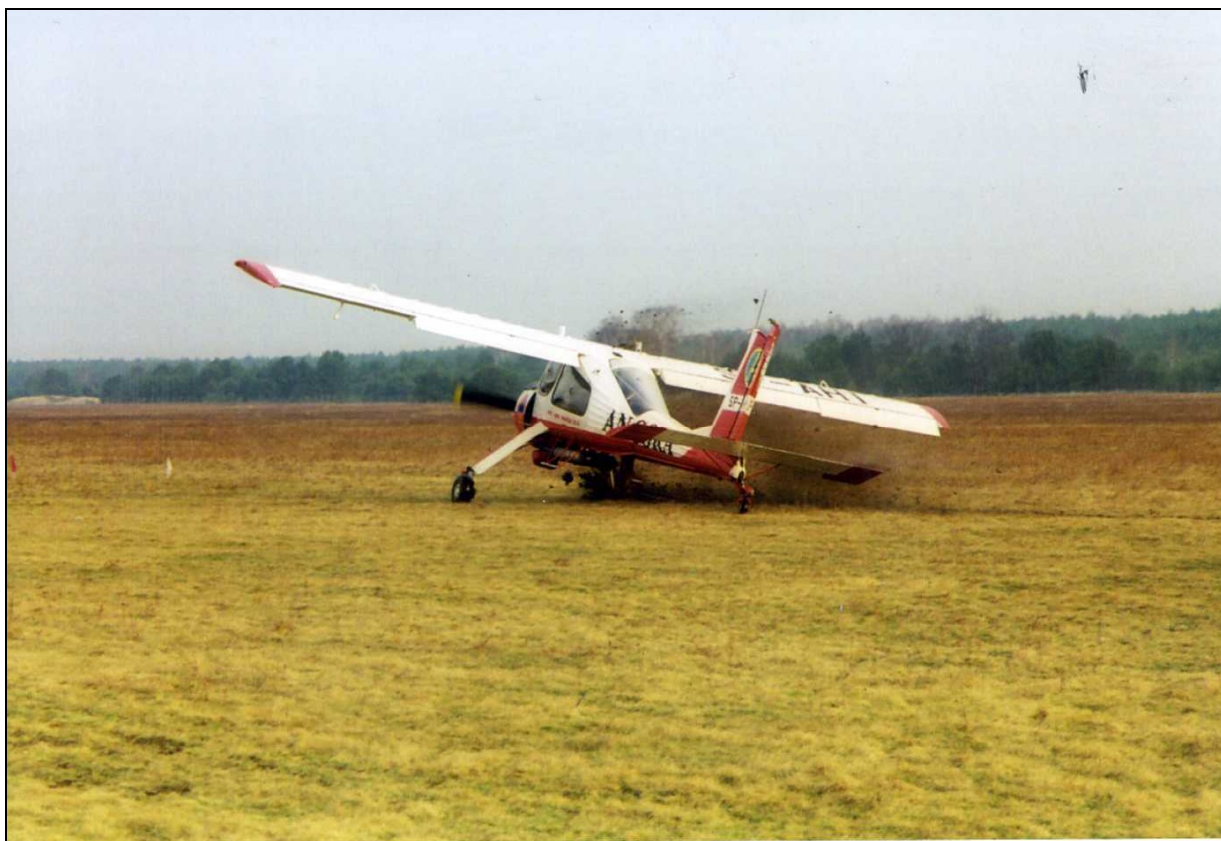
**4 – Kolejne fazy lądowania samolotu SP-AHI, zakończonego wypadkiem:  
B – uszkodzenie prawego podwozia głównego i dobieg z zejściem z kierunku w prawo: widoczna próba kontrowania przechylenia wychyleniem lotek.**

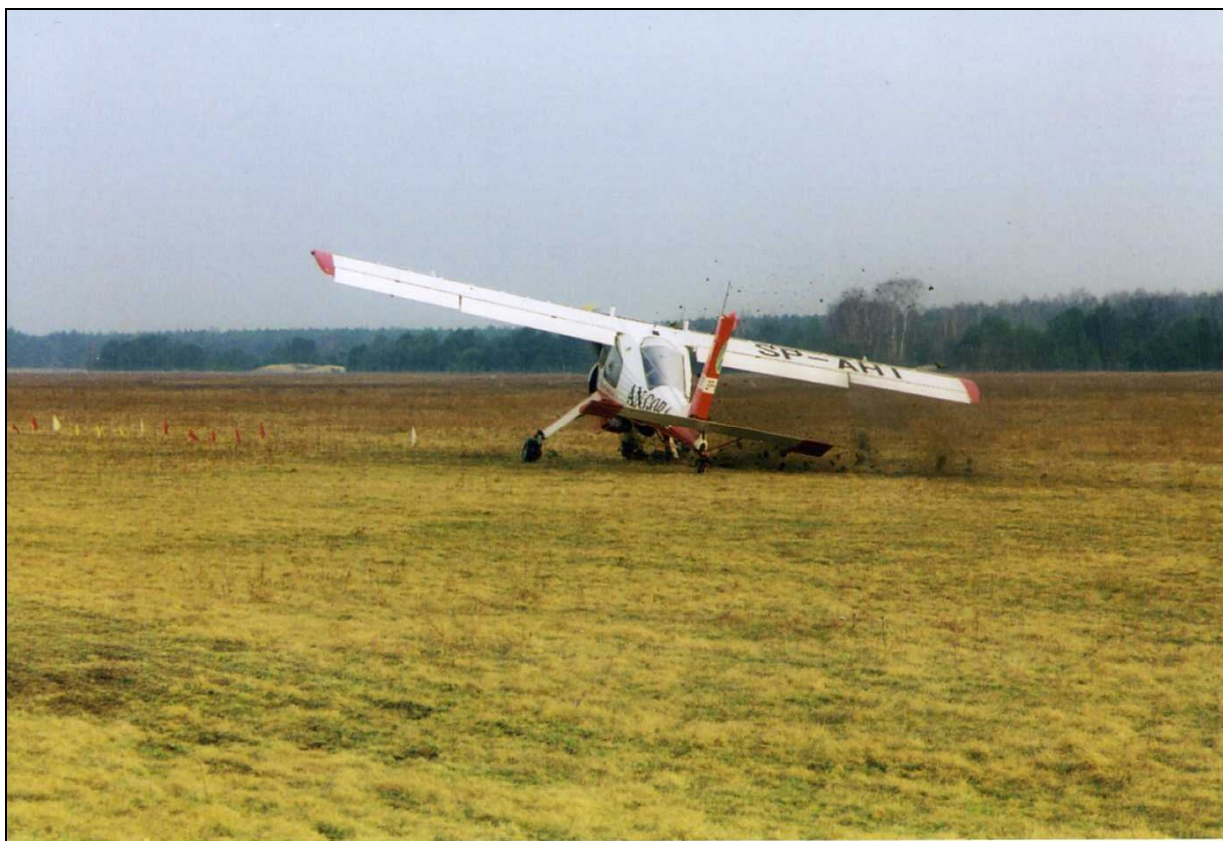
**5 – Kolejne fazy lądowania samolotu SP-AHI, zakończonego wypadkiem:  
C – kontynuowanie dobiegu z zejściem z kierunku w prawo, niszczenie podwozia.**

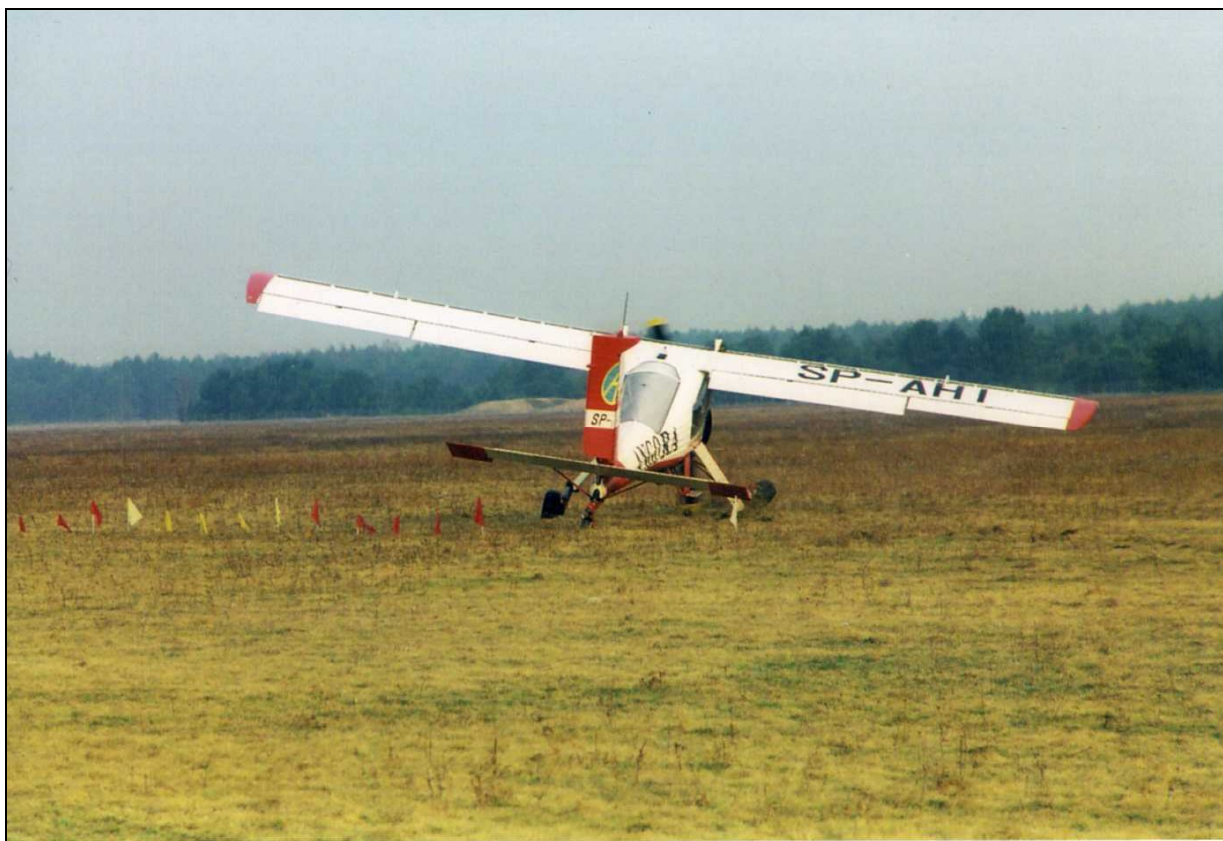
**6 – Kolejne fazy lądowania samolotu SP-AHI, zakończonego wypadkiem:  
D – kontynuowanie dobiegu z zejściem z kierunku w prawo, niszczenie podwozia;  
widoczna próba kontrowania zejścia z kierunku przez wychylenie steru kierunku.**

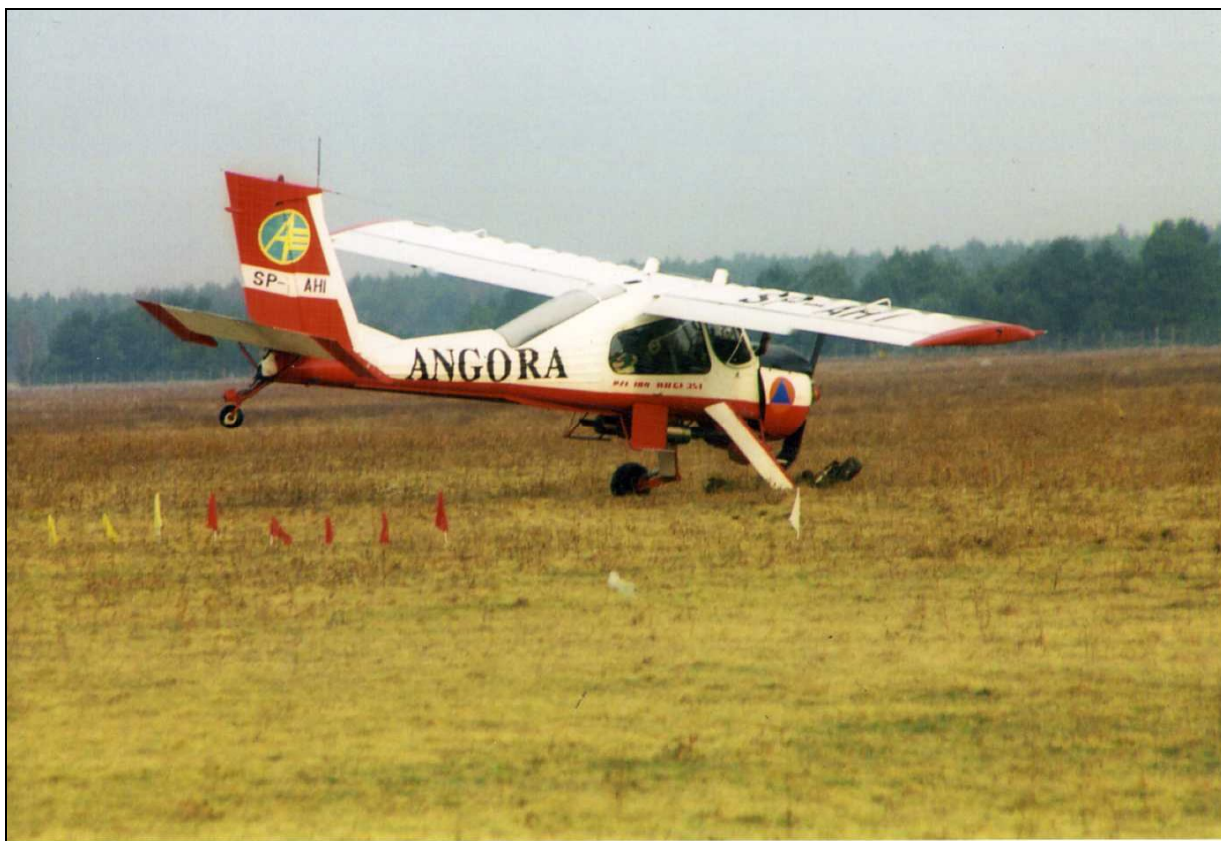
**7 – Kolejne fazy lądowania samolotu SP-AHI, zakończonego wypadkiem:  
E – zatrzymanie i początek pochylania się samolotu na nos, kontakt śmigła z ziemią.**

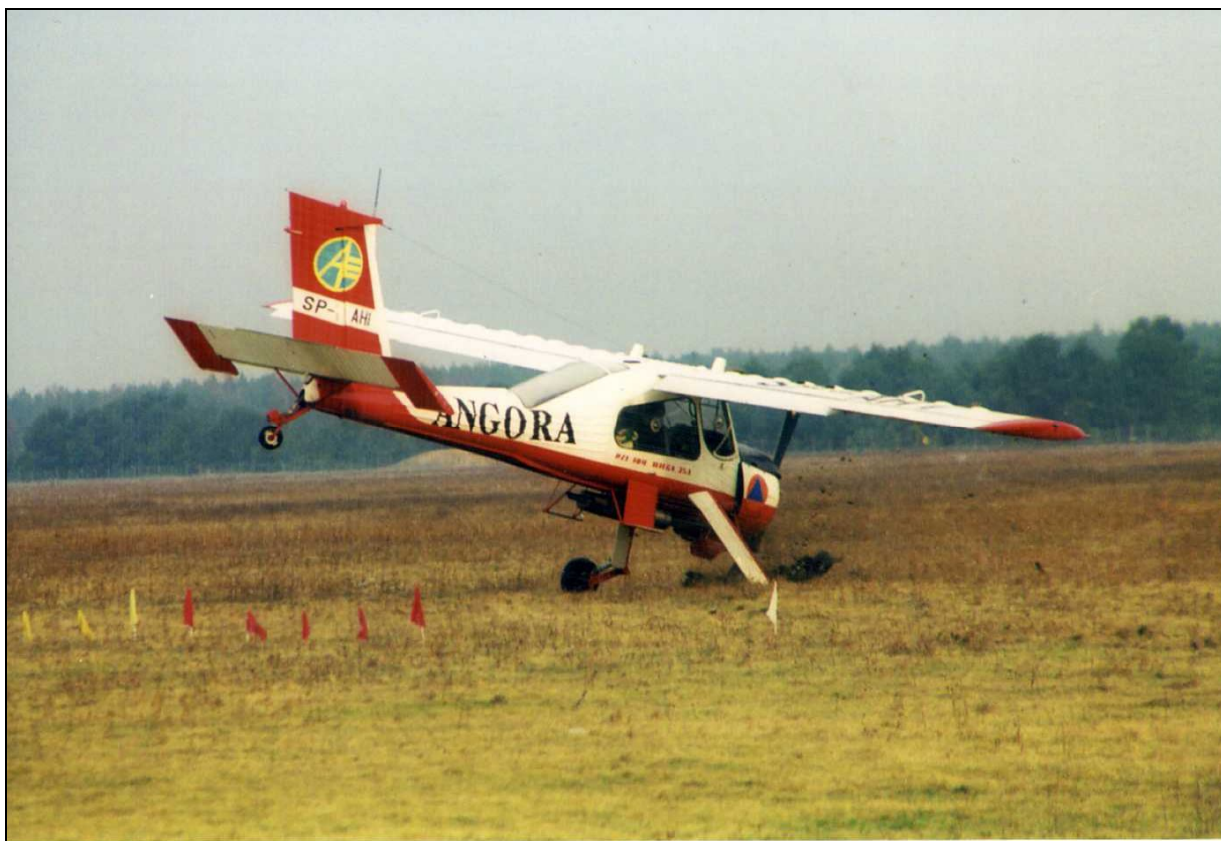
**8 – Kolejne fazy lądowania samolotu SP-AHI, zakończonego wypadkiem:  
F – zatrzymanie i kontynuacja pochylania się samolotu na nos (coraz wyraźniejsze „zadzieranie” ogona), kontakt śmigła z ziemią.**

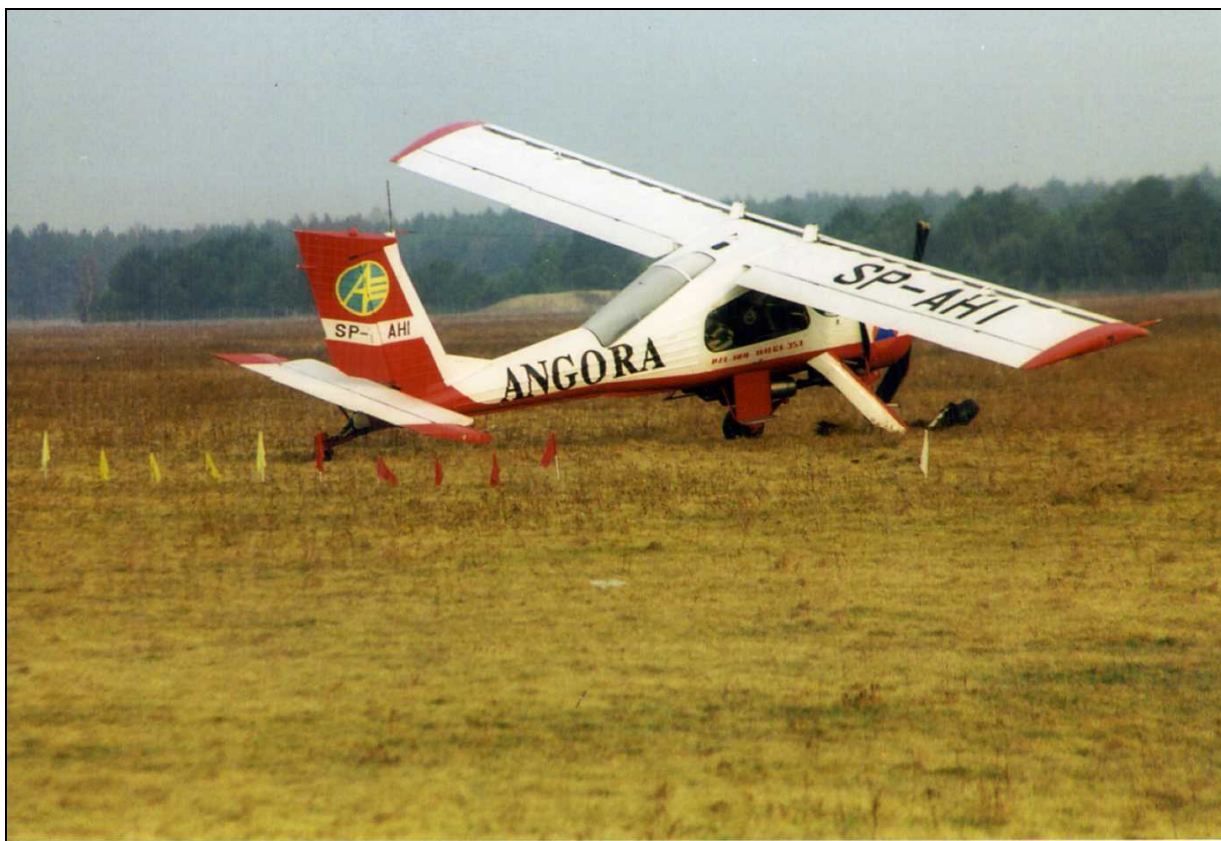
9 – Kolejne fazy lądowania samolotu SP-AHI, zakończonego wypadkiem:  
G – opadnięcie ogona po zatrzymaniu samolotu; widoczne uszkodzenia śmigła i  
prawego podwozia głównego.

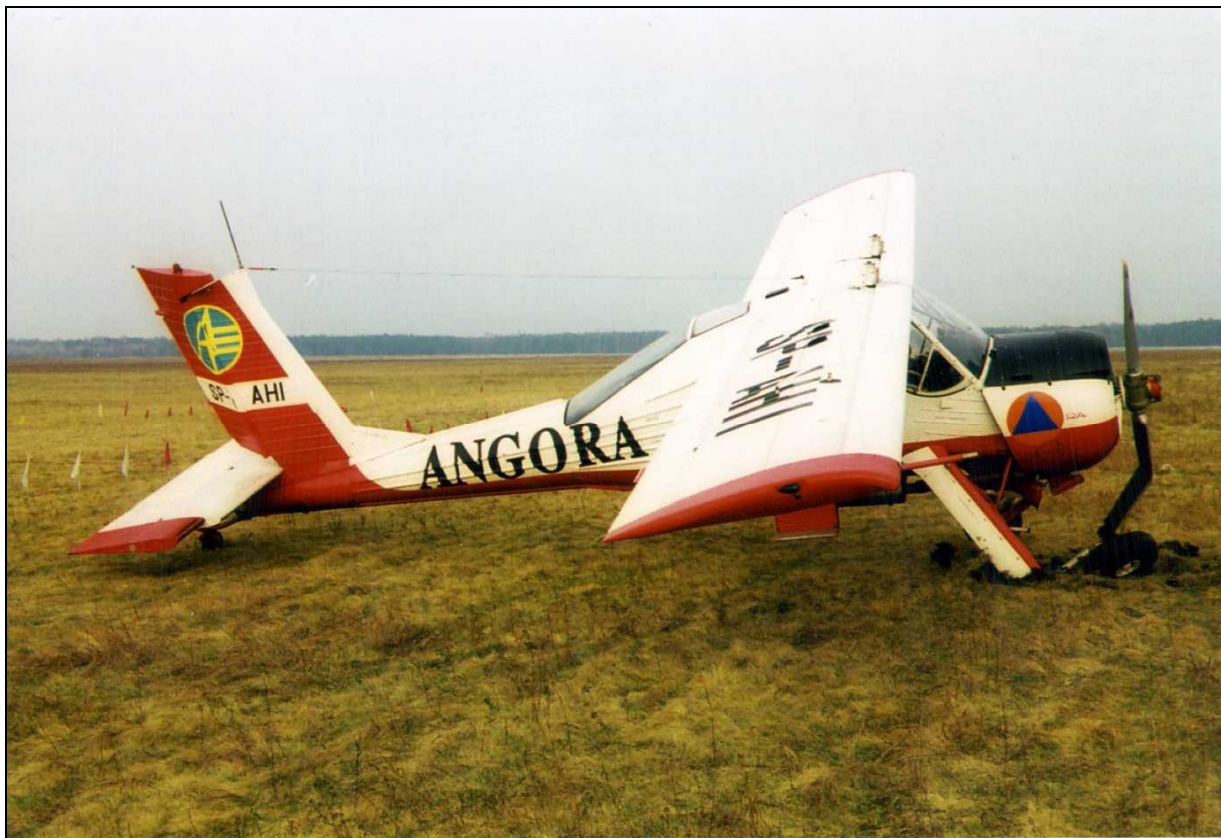
10 – Samolot po zatrzymaniu, lewa strona – widoczne uszkodzenia podwozia i śmigła.

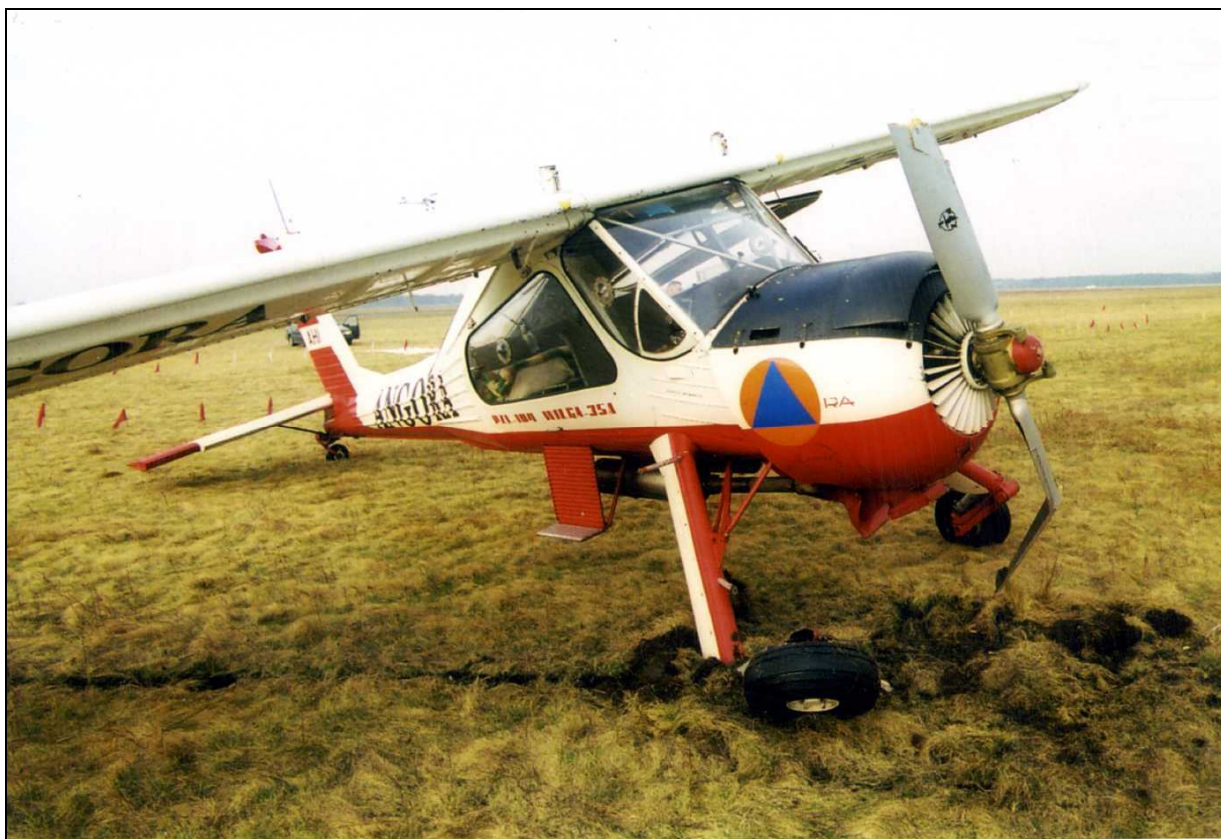
11 – Samolot po wypadku, widok  $\frac{3}{4}$  z przodu od prawej. Widoczne połamane śmigło i uszkodzone prawe podwozie oraz ślad dobiegu na trawie.

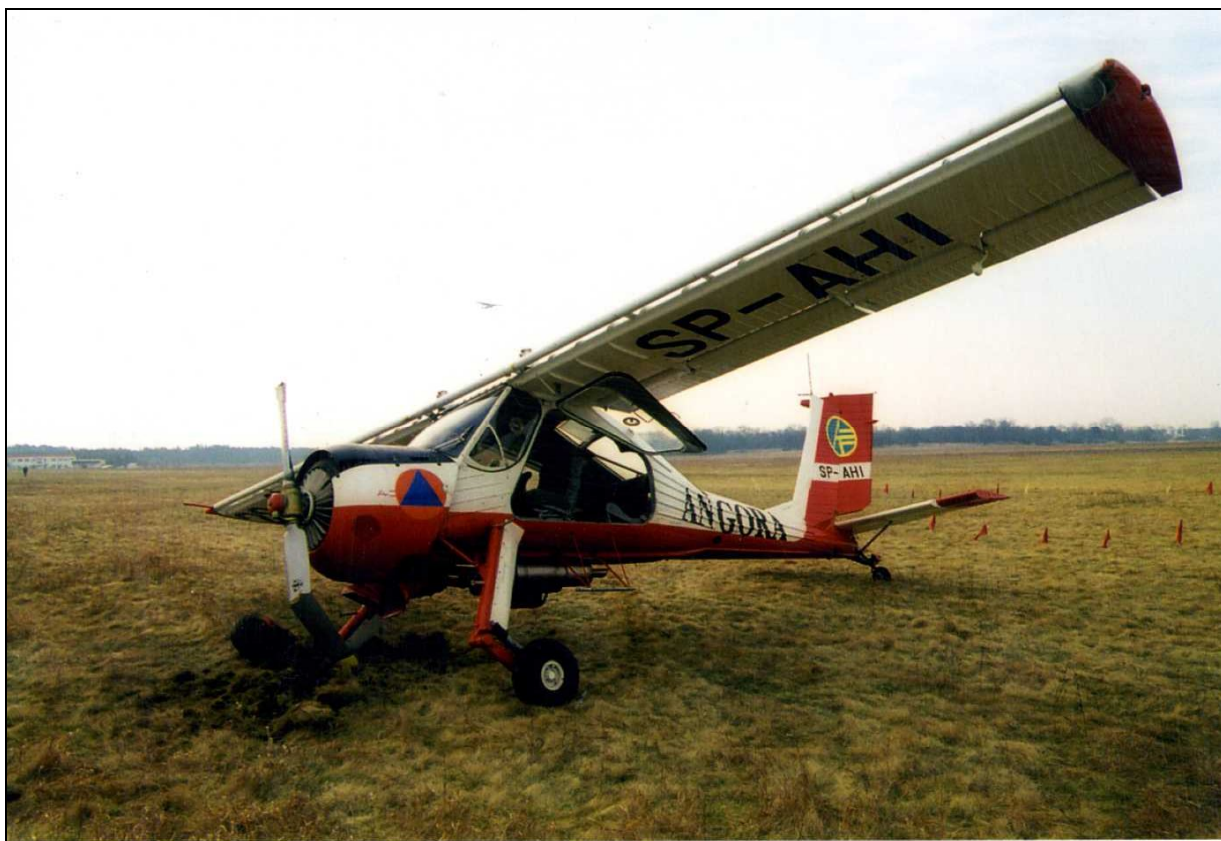
12 - Samolot po wypadku, widok  $\frac{3}{4}$  z przodu od lewej. Widoczne połamane śmigło i uszkodzone prawe podwozie oraz ślad dobiegu na trawie.

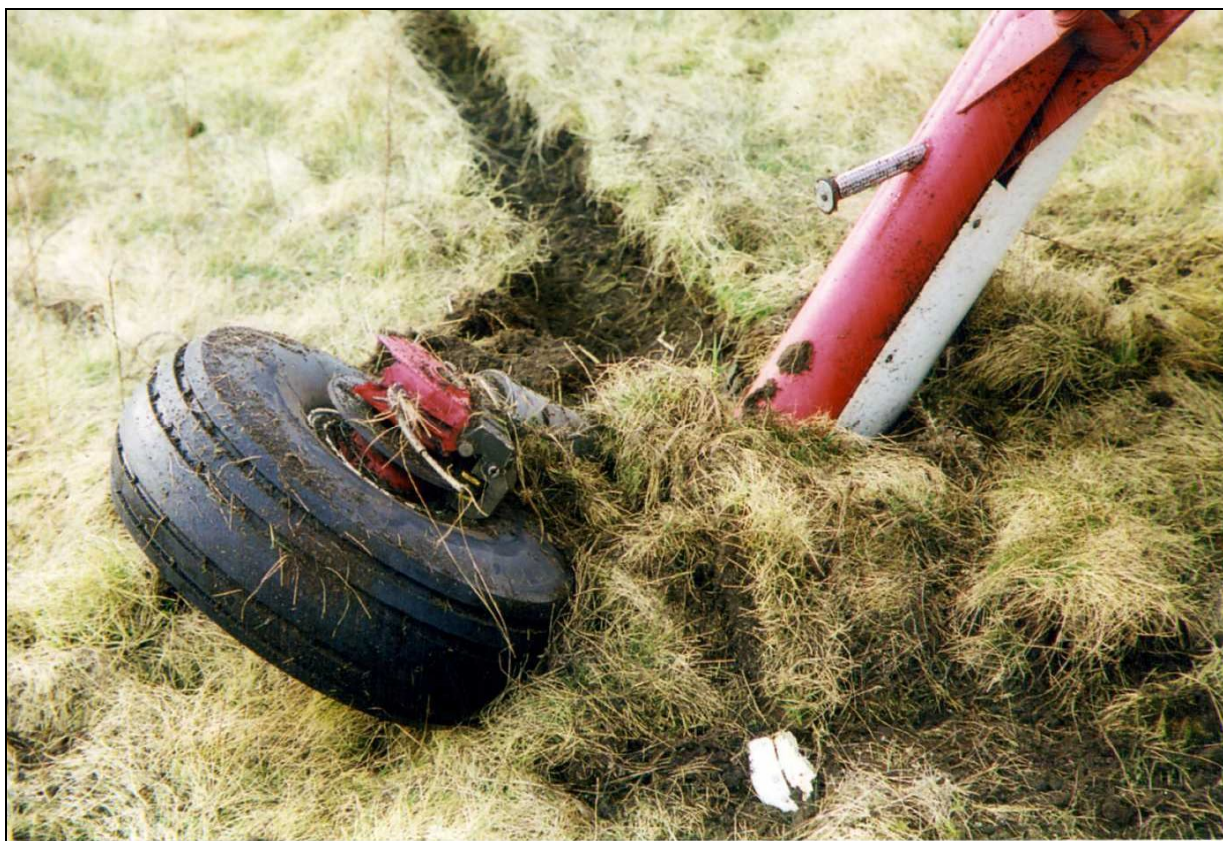
**13 – Zniszczone lewe podwozie główne.**
