PAŃSTWOWA KOMISJA BADANIA WYPADKÓW LOTNICZYCH

RAPORT KOŃCOWY

zdarzenie nr: 48/04

SAMOŁOT PZL-104 „WILGA-35A” SP-AHI,

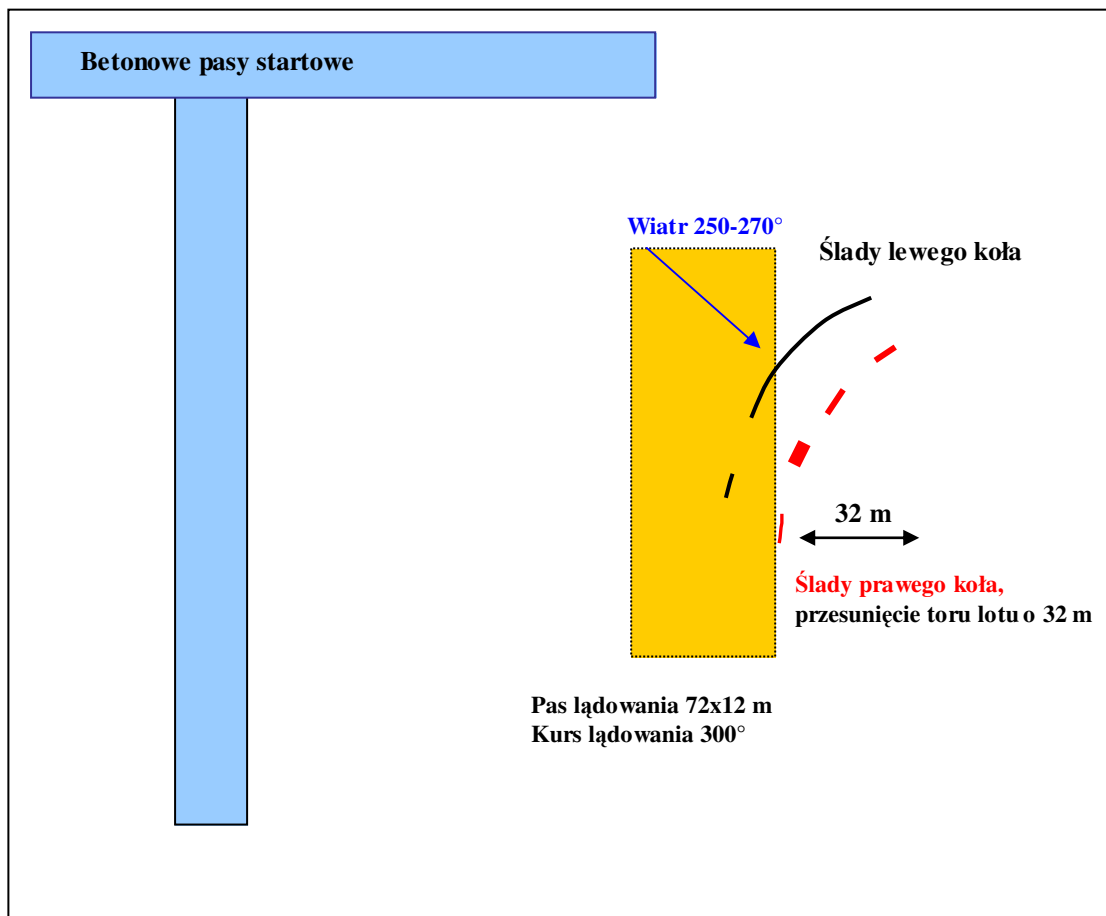
Rys. nr 1. Ślady kół samolotu PZL-104 „Wilga-35A” SP-AHI

Zdaniem Komisji, niezależnie od małej separacji pomiędzy samolotami na kręgu, głównym powodem uszkodzenia samolotu była nieprawidłowa technika lądowania. Pilot zeznał, że przyziemił samolot na prawe koło, bez przepadania, delikatnie, tak jak czynił to wielokrotnie wcześniej. Ten sposób lądowania - na minimalnych obrotach, na klapach wypuszczonych na 21° i z przyziemieniem na jedno z kół - był przyjęty przez zawodników i zaakceptowany przez trenerów Samolotowej Nawigacyjnej Kadry Narodowej ponieważ pozwalał przyziemić niemal równocześnie (dopuszczalna asynchroniczność 5 m) obydwie koła samolotu w wyznaczonym prostokącie. Stosowanie trawersów pozwalało też na wytracanie wysokości w przypadku wykonywania lądowań „bez gazu”. Zastosowana technika lądowania powodowała jednak wystąpienie dużych obciążeń konstrukcji podwozia ze względu na możliwość „ustawiania” przez pilotów kół samolotu pod znacznym kątem do kierunku ruchu samolotu w momencie przyziemienia.

Powyższe przypuszczenie Komisji potwierdza zdjęcie ciemnego rowka powstałego w wyniku wyżłobienia trawy pod prawym kołem samolotu (Foto 2 Samolot po awaryjnym lądowaniu), na którym wyraźnie widać ślad bocznego ustawienia protektora samolotu do kierunku lotu.
