**ALBUM ILUSTRACJI**  
**z wypadku samolotu Zlin Z-142; SP-ASN**  
**17 kwietnia 2004 r., Kazimierz Biskupi**

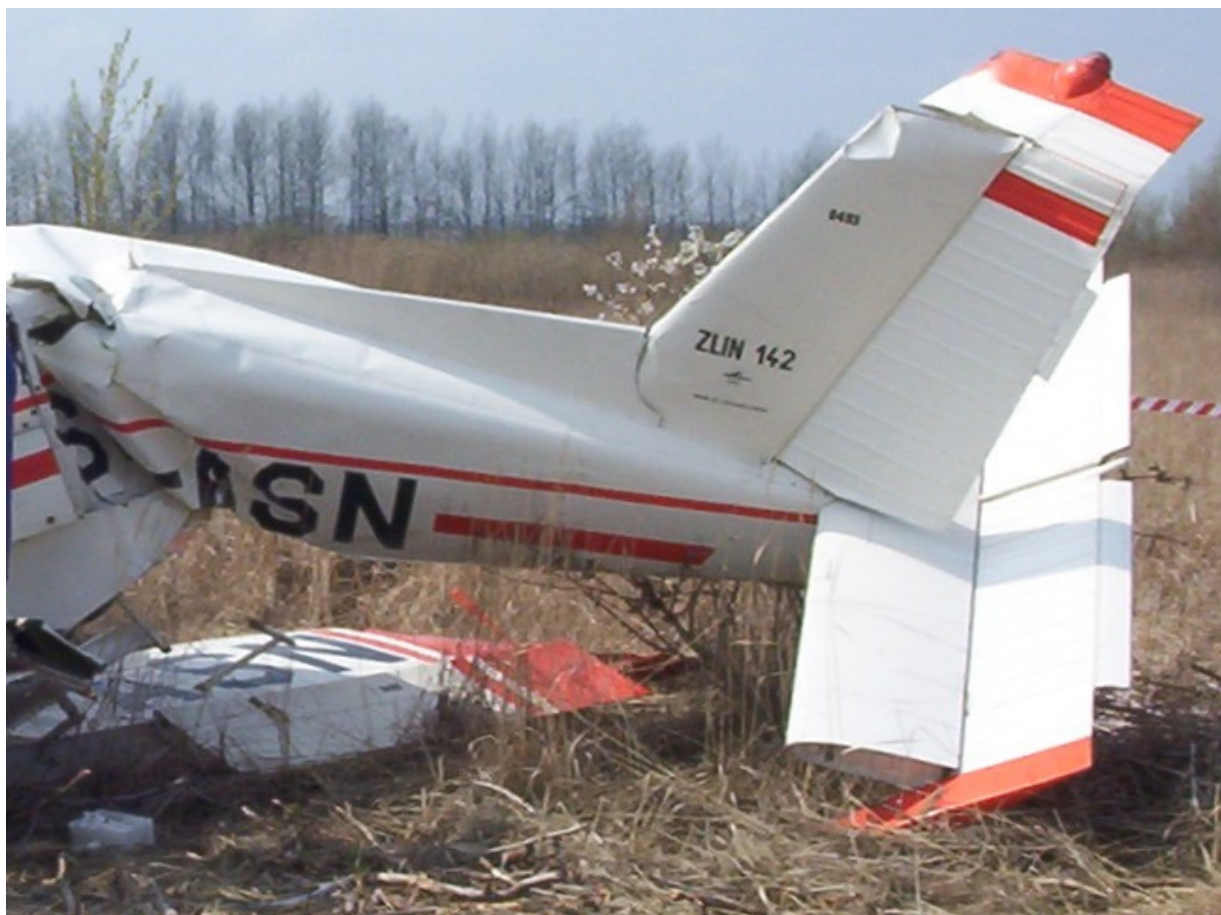
6 – Ogólny widok samolotu z prawej strony. Samolot został odwrócony z grzbietu na spód podczas ratowania załogi.

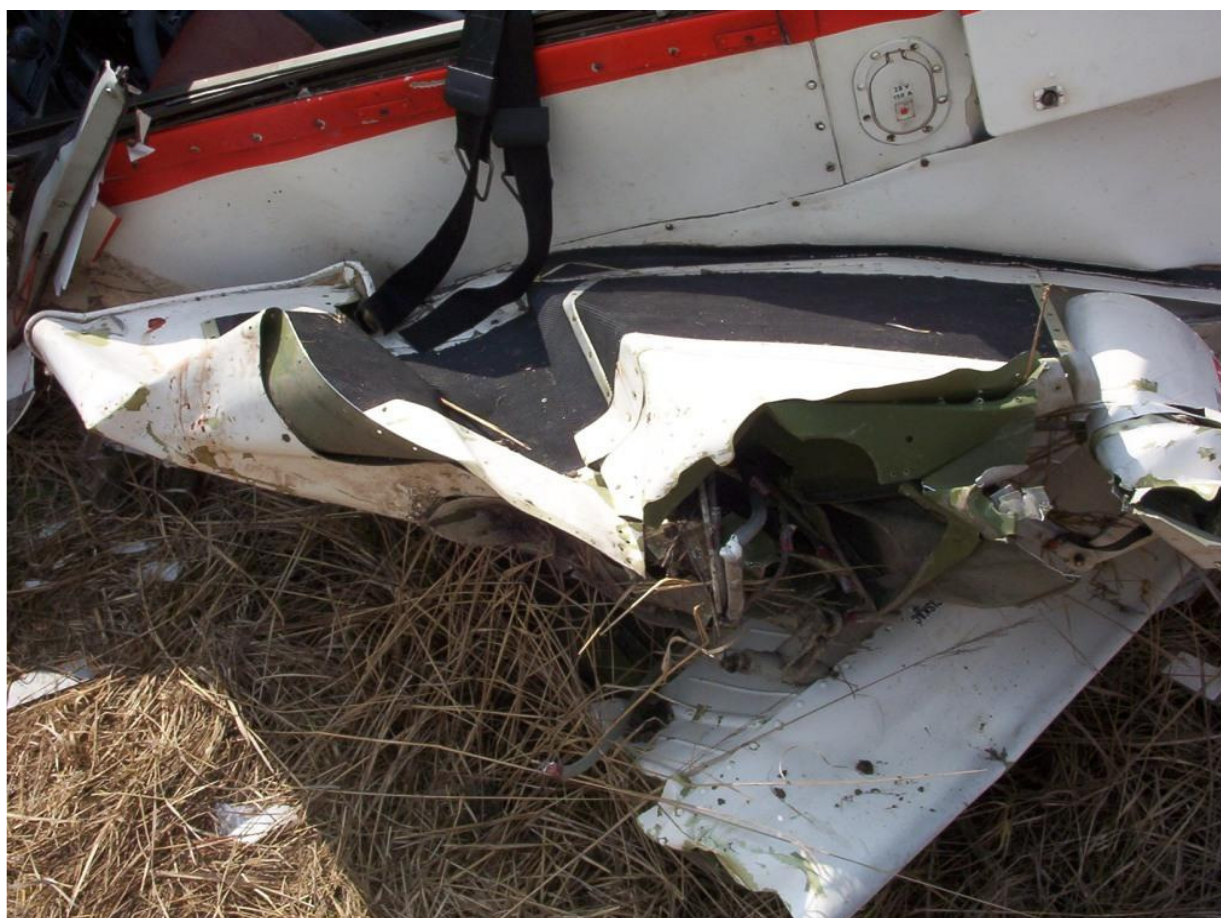
9 – Kadłub w miejscu złamania struktury, lewa strona. Wyłamane lewe skrzydło z wyrwaną klapą leży pod złamanym kadłubem.

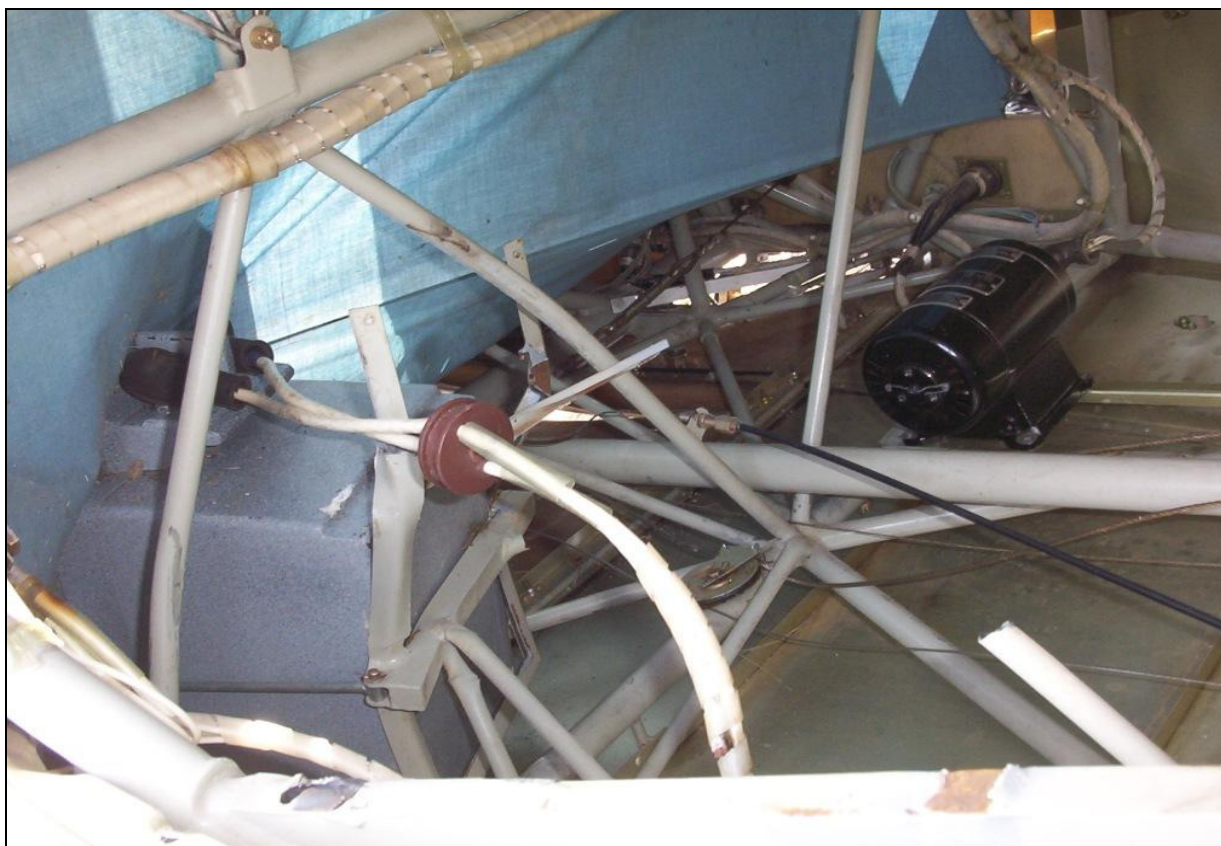
10 – Szczątkowa część nasadowa lewego skrzydła, pozostała przy kadłubie. Po prawej stronie kadru klapa lewego skrzydła.

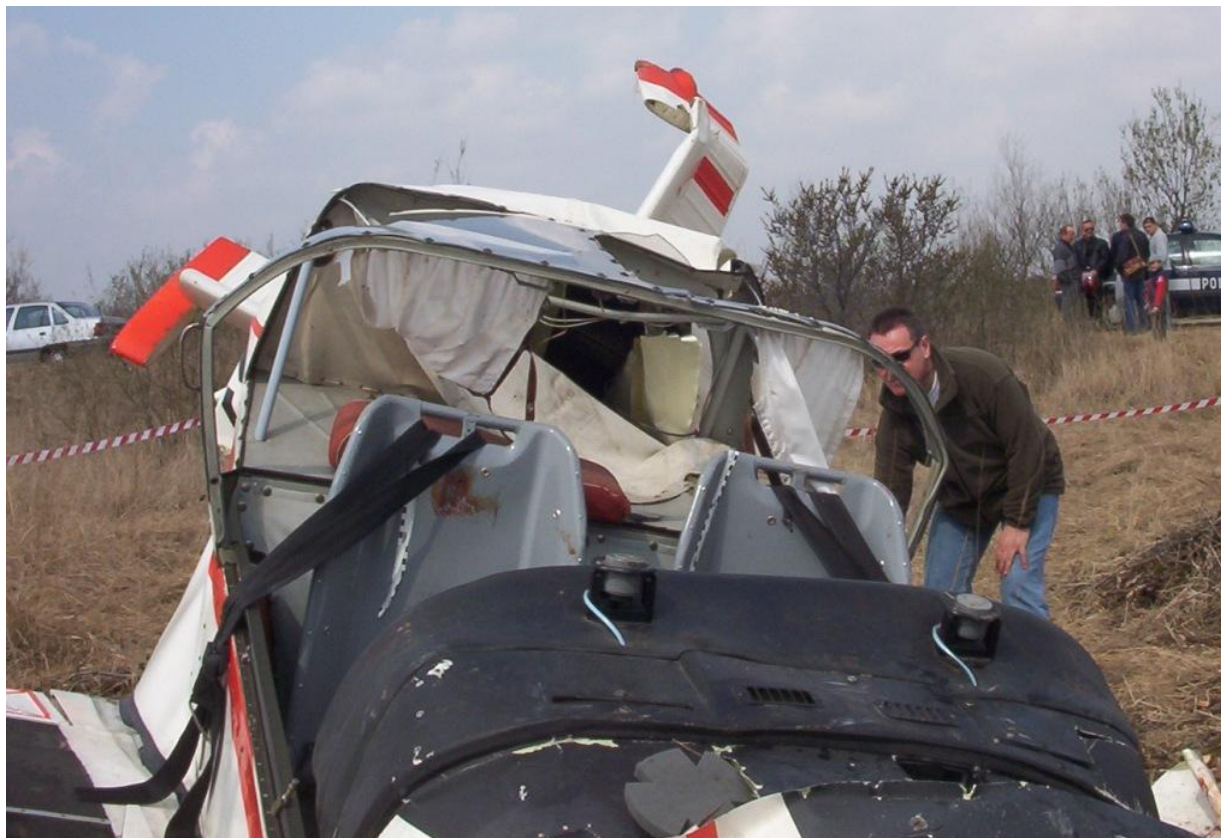
12 – Zniszczona osłona kabiny (usunięta podczas akcji ratowania załogi) i wiązanka kwiatów, przeznaczona do zrzutu.

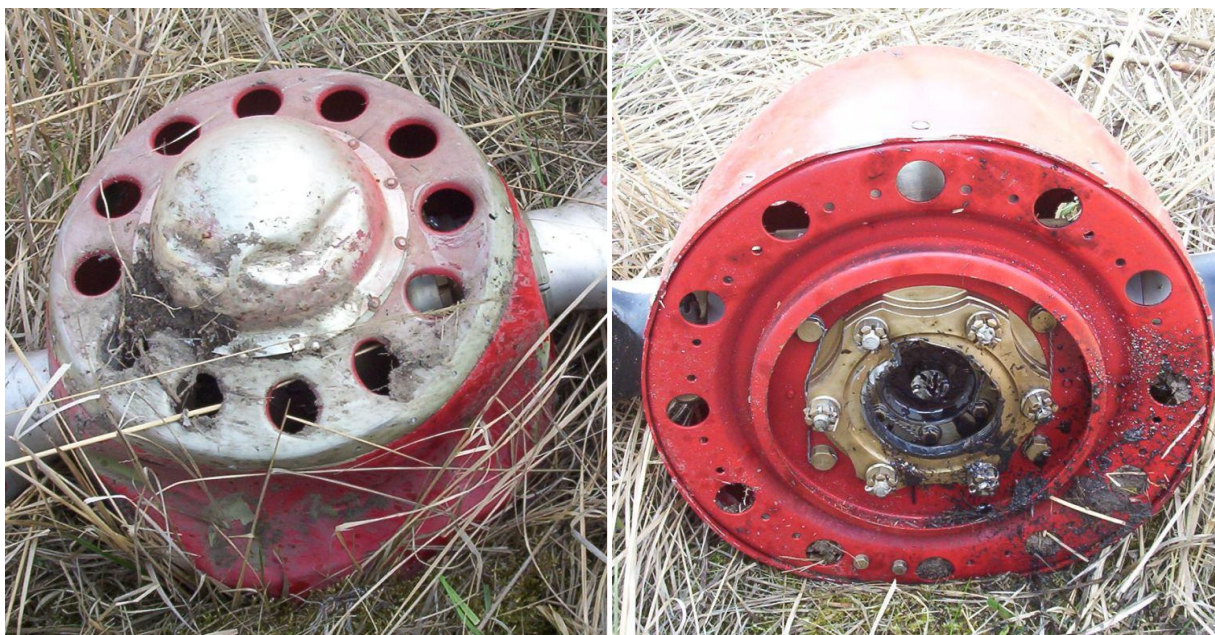
19 i 20 – Piasta śmigła od przodu (po lewej) i od tyłu (po prawej). Na prawym zdjęciu widać odłamaną kołnierz wału śmigła.

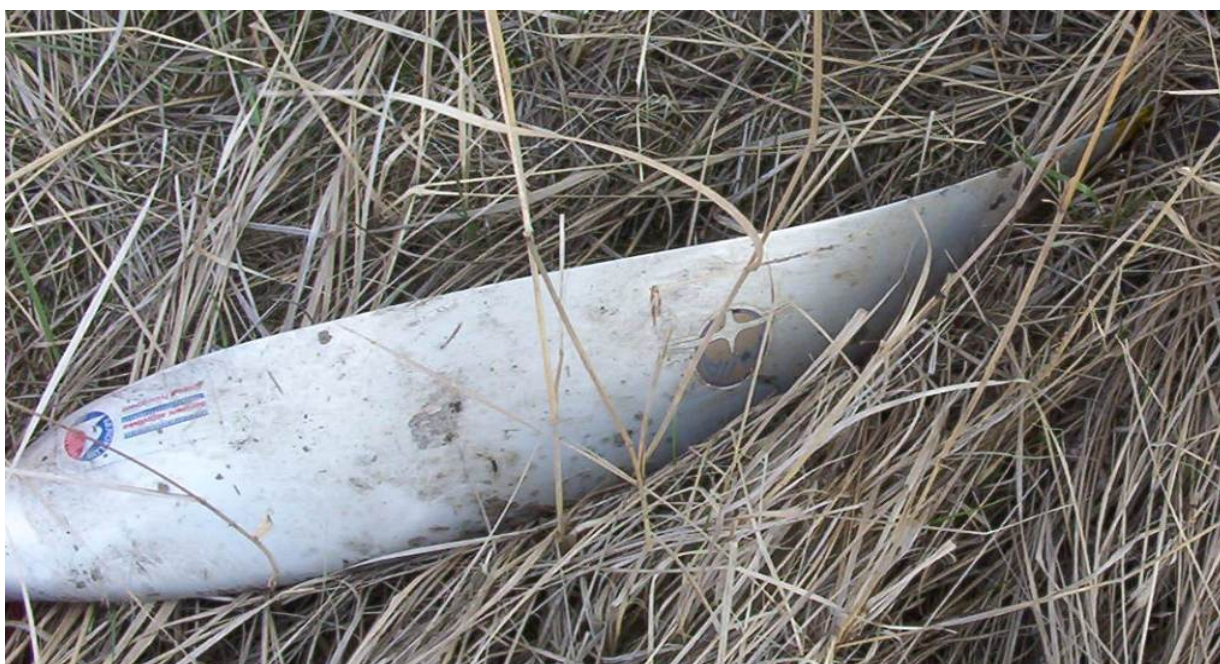
21 – Zgięta łopata śmigła.

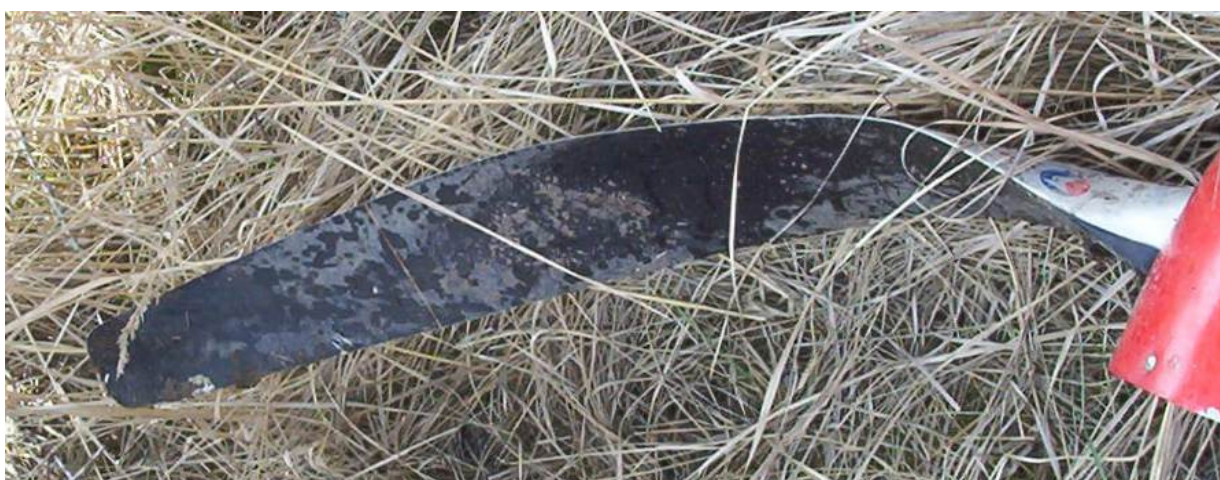
22 – Zgięta i skrzywiona druga łopata śmigła.

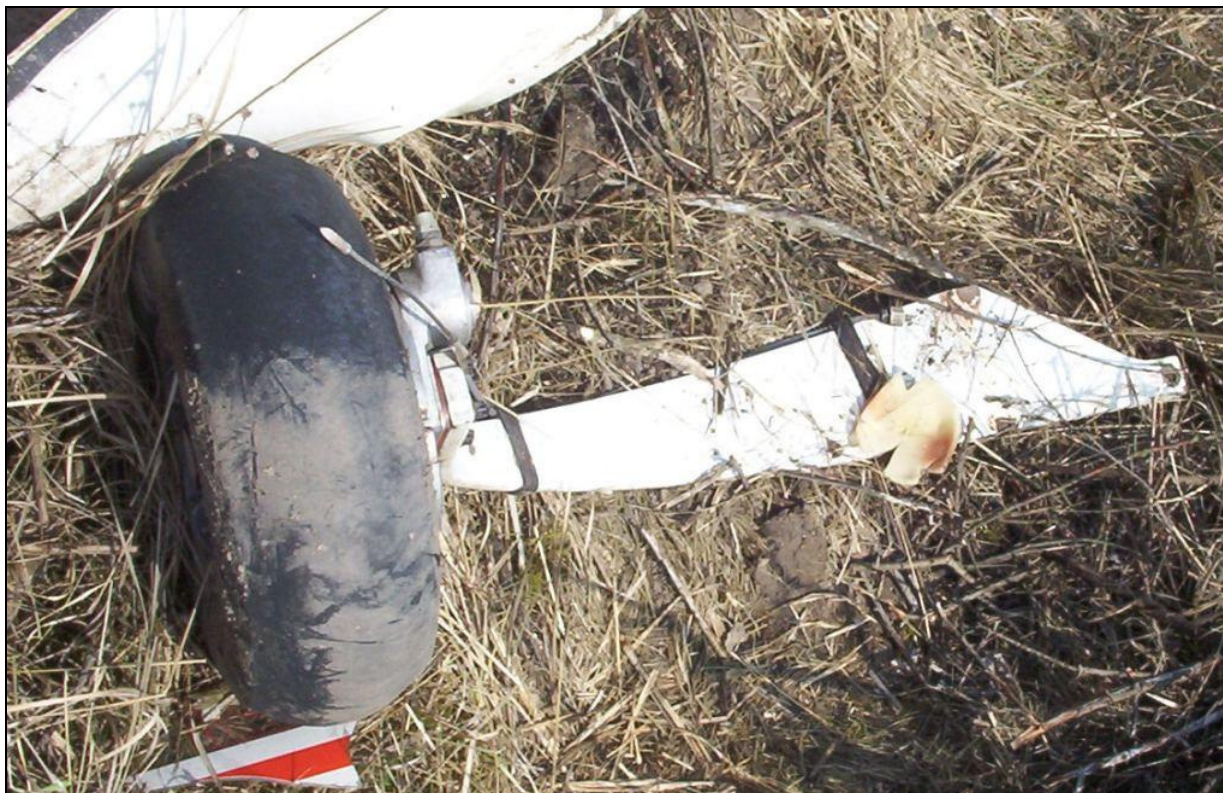
23 – Oderwana goleń lewego podwozia głównego.
