PAŃSTWOWA KOMISJA BADANIA WYPADKÓW LOTNICZYCH

RAPORT KOŃCOWY

zdarzenie nr: 52/04

samolot ZLIN-142, znak rozp. SP-ASN

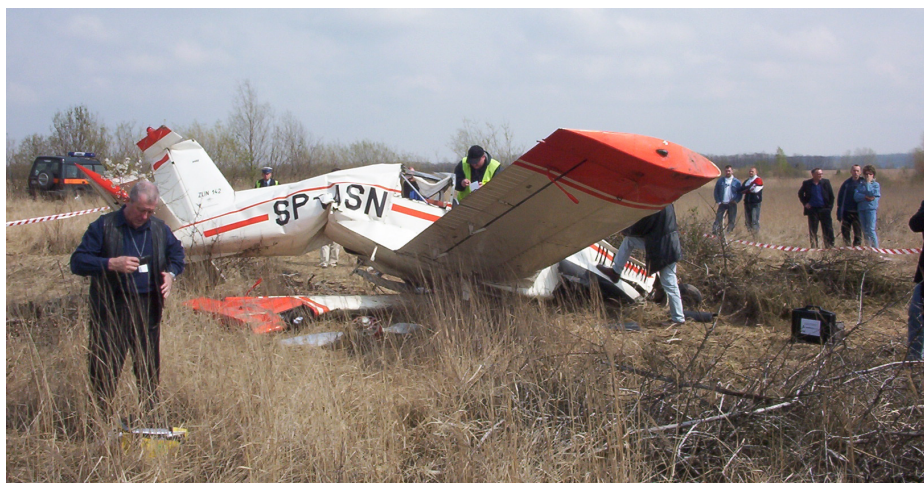
W wyniku zderzenia z ziemią samolot został całkowicie zniszczony. Lewe skrzydło zostało złamane i oderwane od konstrukcji, kadłub został przełamany w lewo i w dół. Wyrwane podwozie przednie i główne, silnik wyrwany z łoża. Instalacja paliwowa: zbiornik

rozchodowy pęknięty, kran paliwa sprawny. Przeprowadzona próba szczelności i drożności instalacji prawego skrzydła wykazała, że na odcinku zbiornik paliwowy prawego skrzydła – zbiornik rozchodowy instalacja była drożna i szczelna. W układach sterowania sterem wysokości i kierunku zachowana była ciągłość układów napędów linkowych, napędy popychaczowe złamane na skutek zderzenia z ziemią, połączenia prawidłowe. Kabina samolotu została skrócona oraz spłaszczona co spowodowało zakleszczenie załogi wewnątrz wraku. Śmigło oderwane od wału silnika.

Fot. 1 Ogólny widok wraku samolotu po przewróceniu go do pozycji normalnej.

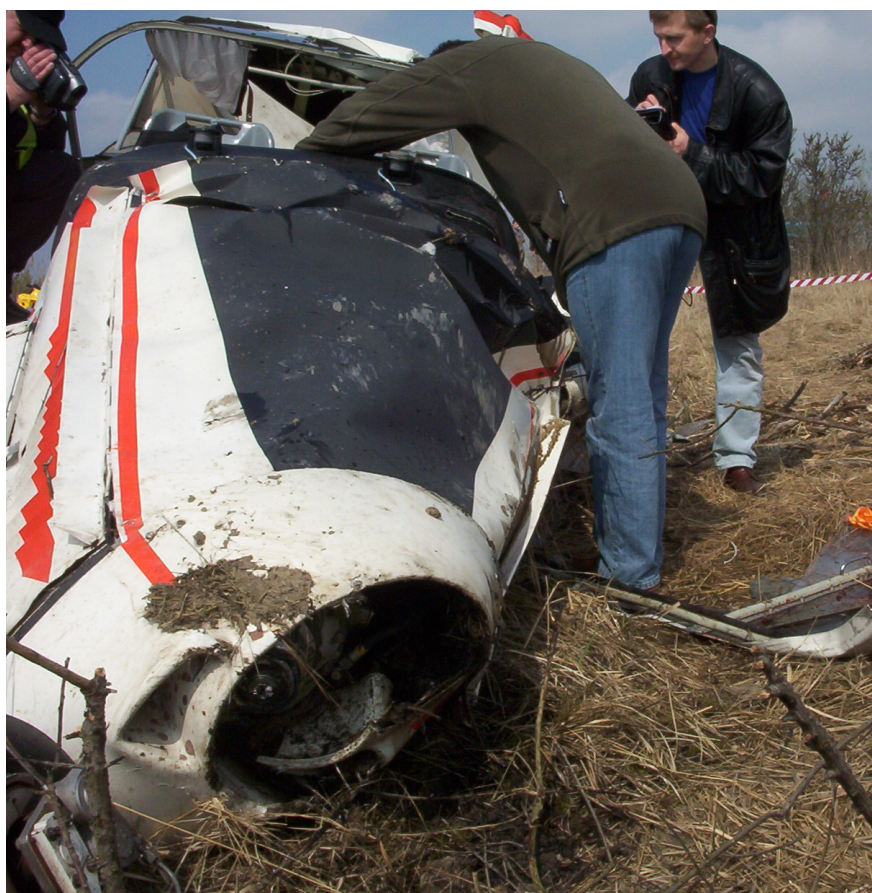
Fot. 2 Widok od przodu.
